**Ingenieurbüro  
Simon und Frauendorf**

**ANLAGE ZUR DAT-URKUNDE  
1046132-5JAP5APXX0N/000**

BETRIFFT	Händlerverkaufswert
Auftragsnummer	24060193FS
Auftrag vom / durch	30.05.2024 / Auftraggeber
Fahrzeughalter	Thüringer Landesamt für Finanzen Referat A 6   Fiskalerbschaften
Sachverständiger	Holger Frauendorf
Besichtigungsdatum	11.06.2024 13:30 Uhr

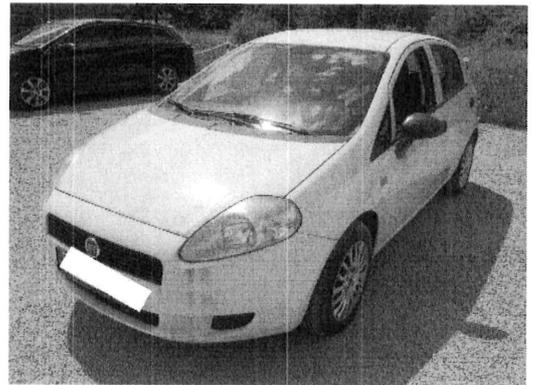
Fahrzeugart	Pkw, SUV, Kleintransporter
Aufbauart	Lim. Schrägheck
Fabrikat	Fiat
Typ / Untertyp	Grande Punto (199)(2005->) / 1.2 8V Basis ( 09.2010->)
KBA-Nummer	4136/ARC
Fahrzeug-Ident-Nummer	ZFA1990000P004451 identifiziert anhand Kopie Zulassungsbescheinigung 1
Erste / Letzte Zulassung	26.08.2013 / 12.08.2016
Hubraum / Leistung	1.242 cm <sup>3</sup> / 51 kW (69 PS)
Motor	Motor 1,2 Ltr. - 51 kW KAT
Motorart / Zylinder / Motorbauart	Benzin / 4 / Reihenmotor
Abgascode	Euro 5
Türen / Sitze	5 / 4
Leer- / zul. Gesamtgewicht	1.105 / 1.510 kg
Länge / Breite / Höhe	4.030 / 1.687 / 1.490 mm
Anzahl Achsen / davon angetrieben	2 / 1
Antriebsart	Frontantrieb
Anzahl Vorbesitzer	unbekannt
Anzahl Halter	unbekannt
nächste HU	09/2024
Laufleistung abgelesen	54.121 km
Farbe	COLORE ESTERNO (BIANCO DIVINO)
Lackart	uni (2-Schicht)
Lackzustand	unterdurchschnittlich
Allgemeinzustand	unterdurchschnittlich
Karosseriezustand	unterdurchschnittlich

Besichtigungszustand	nicht verkehrssicher, fahrbereit
Reparierte Vorschäden	keine festgestellt (max. gemessene 147 Mikrometer, im Bereich der Seitenwand hinten links)
Nichtreparierte Vorschäden	keine Servicenachweise vorliegend ; Seitenwand hinten links mit deutlichen Antragungen ; Stoßfängerabdeckung hinten mehrfach mit Rissbildungen ; Kotflügel vorn rechts deformiert ; Schweller vorn rechts deutlich deformiert ; Dach mehrfach mit tiefgründigen Kratzspuren und Vogelkotfraß ; Endschalldämpfer Ummantelung stark korrodiert (mit Gefahr des Abfallens) ; Reifen alle mit Alterungsrisbildung ; Radkappen der Hinterachse beschädigt ; Klimaanlage ohne Kühlfunktion ; deutliche Schimmelbildung im Innenraum
Sonstiges	2 Fahrzeugschlüssel vorliegend ; Motorprobelauf nach Fremdstart durchgeführt > o.B. ; es lag die Kopie der Zulassungsbescheinigung Teil I vor
