Gutachten

Betreff: Bewertungsgutachten

Amtl.Kennz.: CLZ-FX 31
Fahrzeugart: So.Kfz Geräteträger
Fabrikat: HAKO-Werke
Typ: Multicar M 31 M31 4X4
Fzg. Id.-Nr.: WMU2M31E5FWG00091
Erstzulassung: 23.07.2015
km-Stand: 103269 km abgelesen

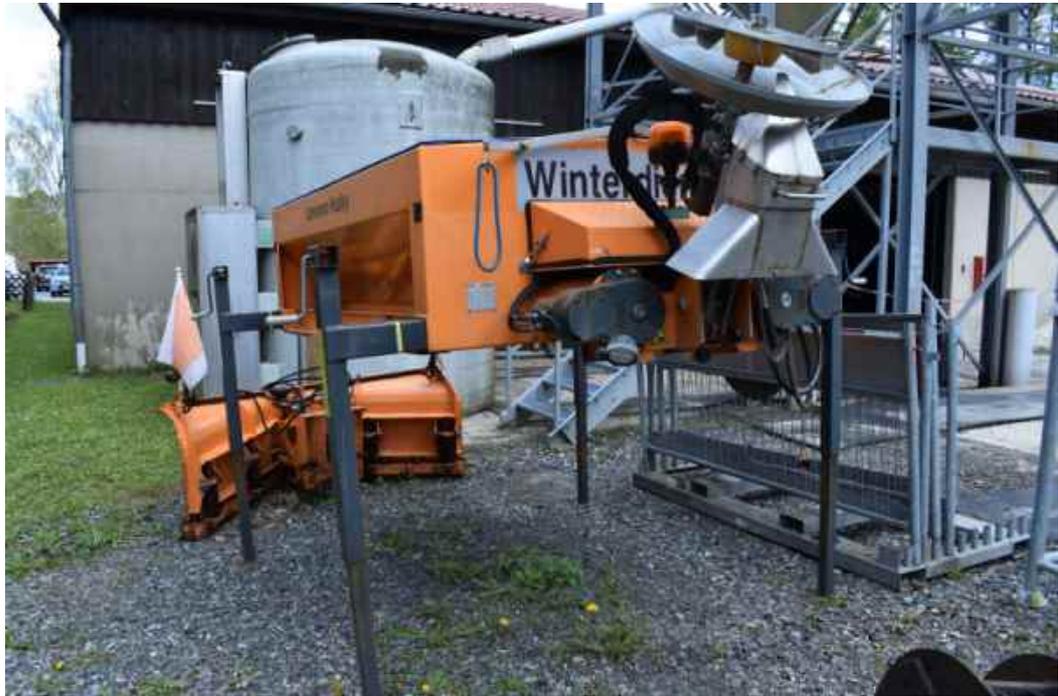
Foto Nr. 005

war eine Überprüfung des Fahrtriebs nicht möglich (Schaden hydrostatischer Fahrtrieb) , Motorstart konnte durchgeführt werden. Eine Prüfung der Komponenten Getriebeaggregat und deren Übertragungselemente und der Anbauaggregate konnte nicht durchgeführt werden. Örtlich beginnende Korrosion sowie einsatzartbedingte Gebrauchsspuren am Streuautomat sowie am Keilräumschild.

Übersicht vom Streuautomat/Keilräumschild

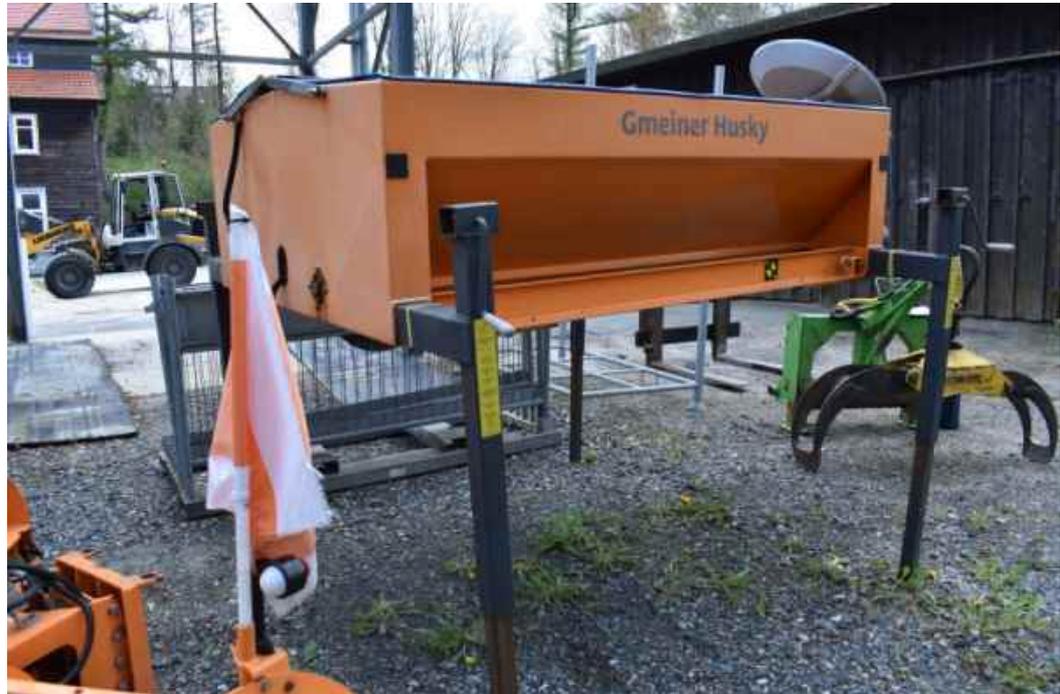
Foto Nr. 017

Streuautomat Husky 1300

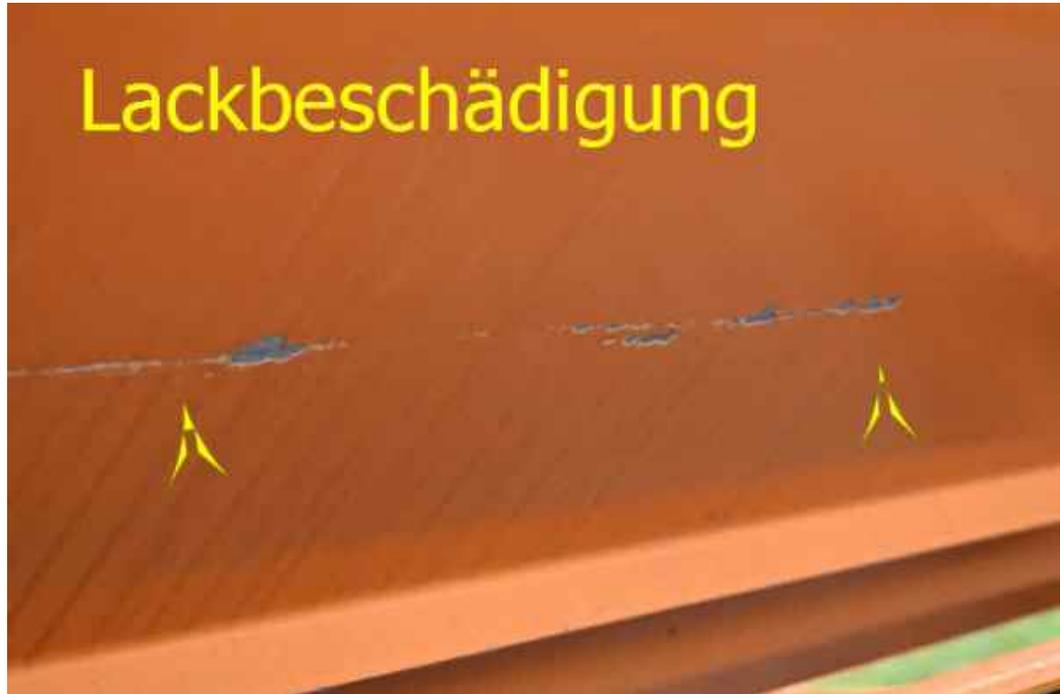
Foto Nr. 019

Streuautomat

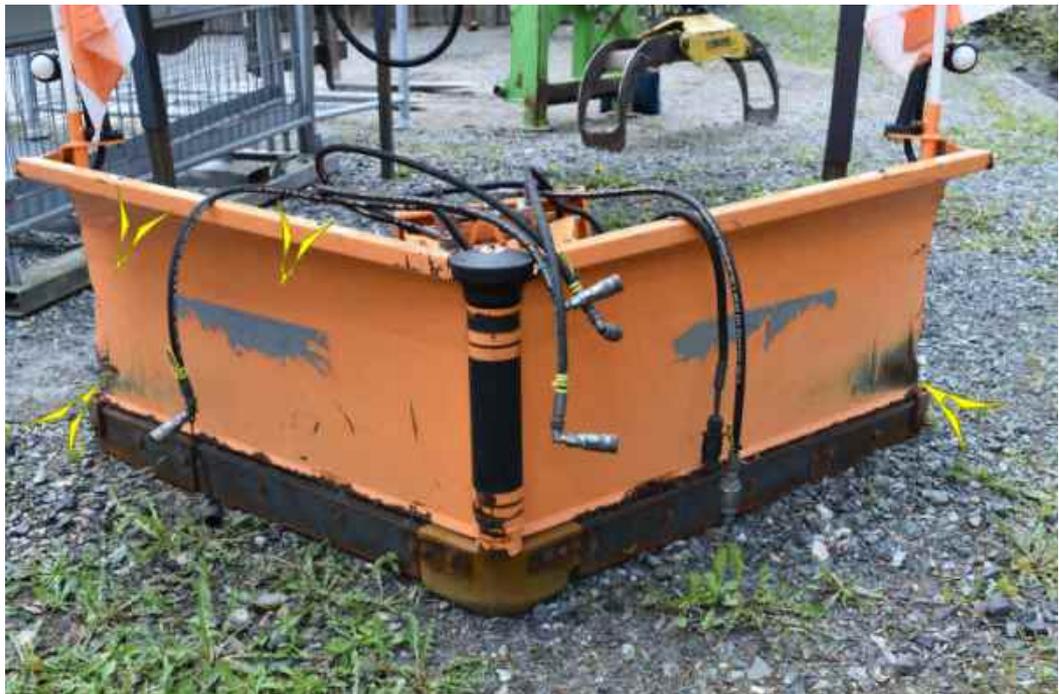
Foto Nr. 020

Keilräumschild

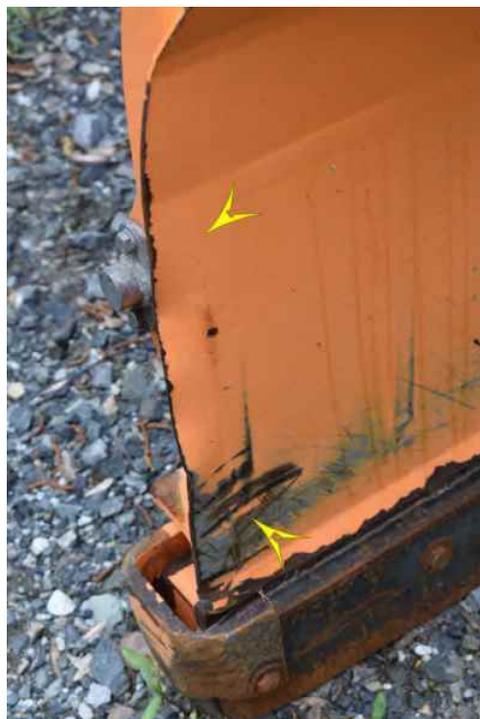
Foto Nr. 022

Verformung Räumschild
