## Dokumentation-Fahrzeugprüfung

Fz.-Ident-Nr.: W0L0XCF0694007414

Prüfdatum: 15.03.2024

FIN: W0L0XCF0694007414	Hersteller: OPEL	Abgelesener KM-Stand: 121653
EZ: 11/2008	Kennzeichen: NE-MB331	Nächste HU:
Farbe: WEIß-SILBER	Verkaufsbezeichnung: Combo-C-CNG

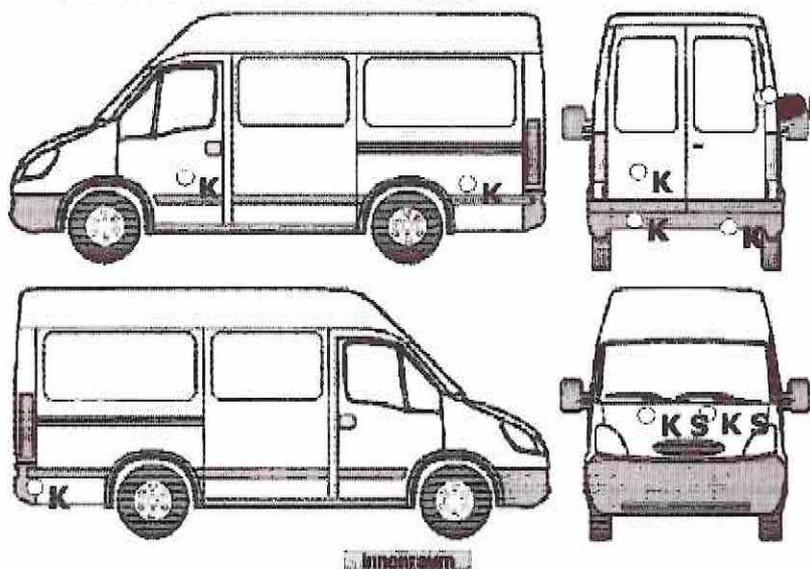
## 5. Karosserie und Innenraum

K - Kratzer - Seitenwand links  
 K - Kratzer - Fahrtür  
 K - Kratzer - Motorhaube  
 S - Steinschlag - Motorhaube  
 K - Kratzer - Motorhaube  
 S - Steinschlag - Motorhaube  
 K - Kratzer - Stoßfänger hinten  
 K - Kratzer - Hecktür links  
 K - Kratzer - Stoßfänger hinten  
 K - Kratzer - Stoßfänger hinten  
 D - Delle - Hecktür rechts  
 K - Kratzer - Hecktür rechts  
 D - Delle - Ecksäule rechts  
 K - Kratzer - Ecksäule rechts
