Bewertungsgutachten

SB SF359

TMBLC75L5F6031234

Fahrzeugart	Personenkraftwagen
Hersteller	SKODA (CZ)
Typ / Verkaufsbezeichnung	5L / Yeti 1.6 TDI GreenLine
Aufbauart	Kombi
HSN / TSN	8004 / AGZ
Fahrzeug-Ident.-Nr.	TMBLC75L5F6031234
Türen	5
Sitzplätze	5
Farbe	grau
Lackierung	Metallic
Energiequelle / Kraftstoff	Diesel
Leistung / Hubraum	81 kW / 1968 cm ³
Schadstoffklasse	EURO5;J;PI/CI; M, N1 I
Felgen	Stahl ohne Radzierblende
Km-Stand abgelesen	124.742

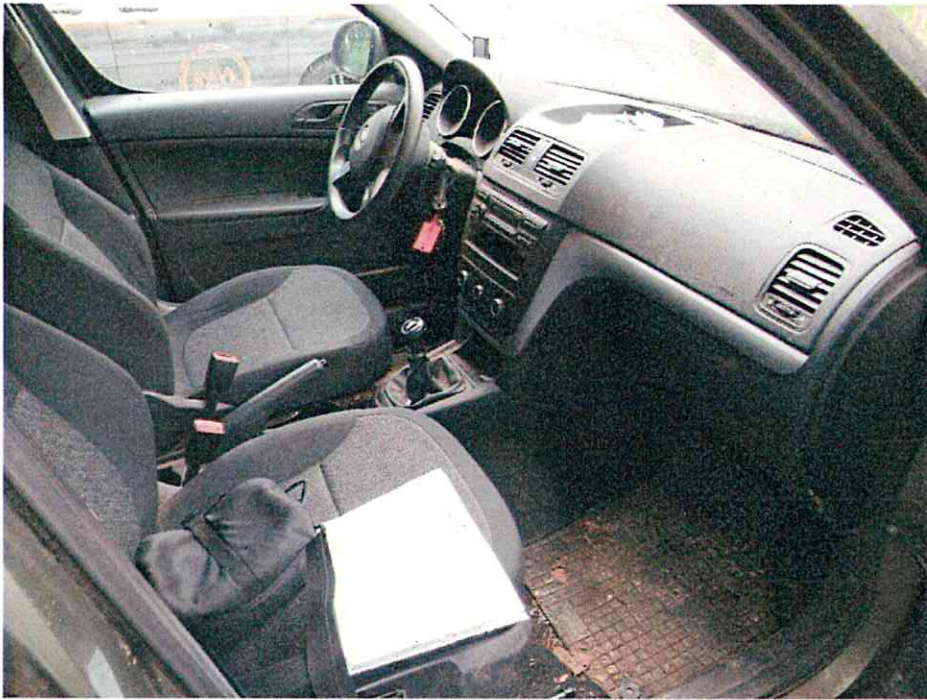
Der Innenraum war stark verschmutzt, wies Rückstände von Tieren, wie Haar, auf. Ein starker Tiergeruch war vorhanden. Das Fahrzeug/Objekt wurde nur einer optischen, jedoch keiner technischen Durchsicht unterzogen. Die Ausstattung wurde teilweise über die Herstellerschnittstelle (VIN-Abfrage) ermittelt. Daher können die Angaben zur Fahrzeug-/Objektausstattung abweichen. Ebenso wird für verdeckte Mängel sowie nicht aufgeführte Vorschäden keinerlei Haftung übernommen. Zusätzlich verweisen wir auf die Lichtbildanlage. Restrisiko nach Zerlegung des Fahrzeuges. Es wird ausschließlich die zum Besichtigungszeitpunkt montierte Rad-Reifenkombination mit dem Fahrzeug/Objekt veräußert. Schäden durch Standzeit möglich, Prüfung auf Vollständigkeit der Ausstattung und Zubehör nicht möglich.

Bild 3 : Innenraum

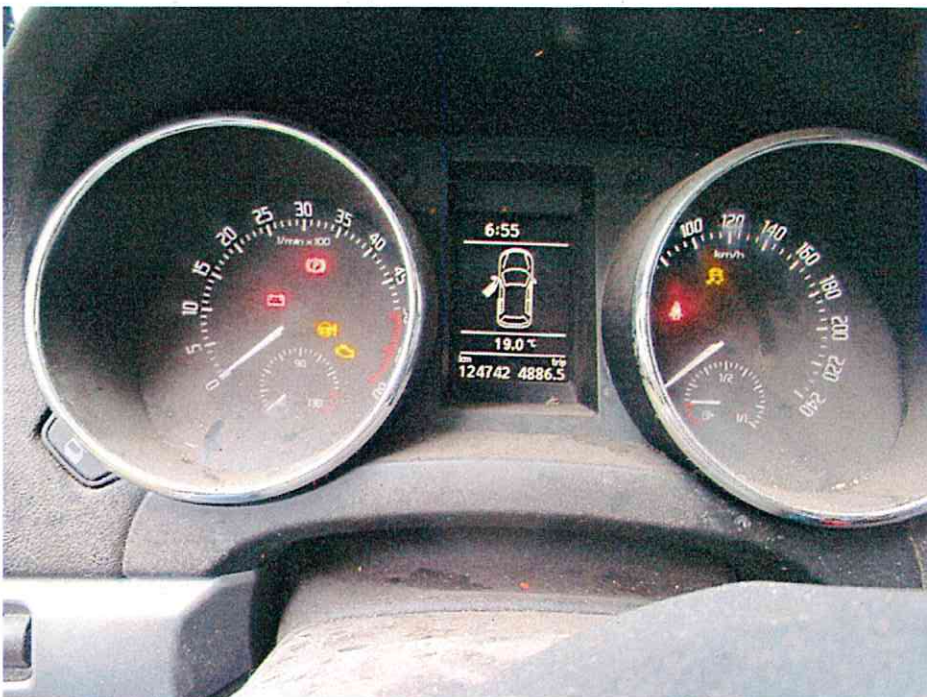
Bild 4 : Kombiinstrument

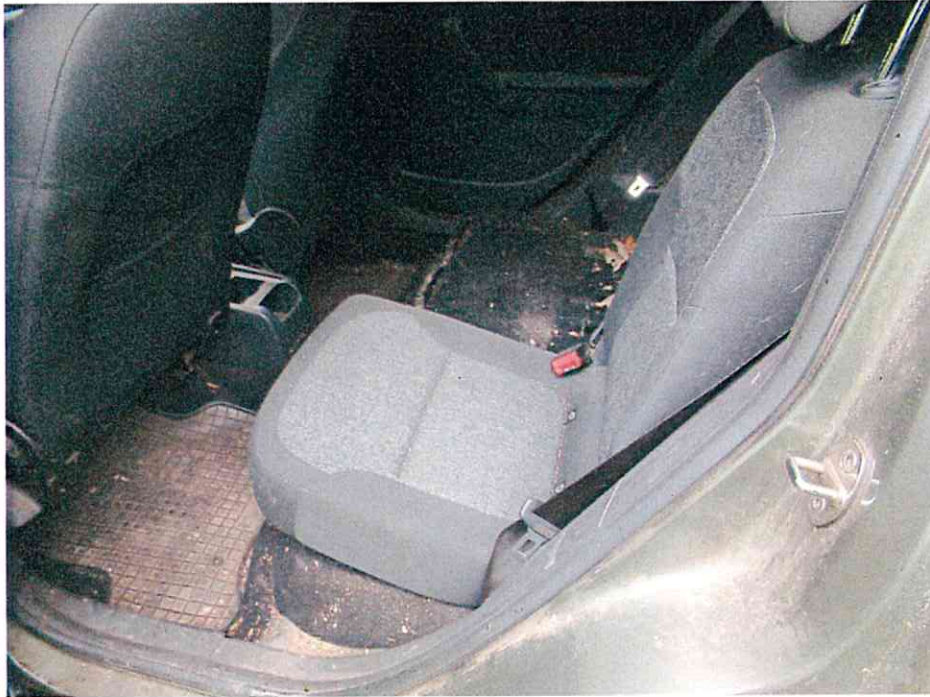
Bild 13 : Fahrzeug reingen

Bezeichnung des Schadens / Rep.-Weg
Service fällig; Fahrzeug reinigen (Bild 12, 13, 14, 16, 17); Hinterachsdifferential defekt, erneuern (Bild 9); Dachrehling rechts gebrochen, erneuern (Bild 10); Batterie defekt, erneuern (Bild 11); Rundum Lackschäden, lackieren (Bild 20); Innenhimmel eingedrückt, erneuern (Bild 18); Hagelschaden, instandsetzen (Bild 21, 22); Radlauf hinten links eingedellt, instandsetzen; HU fällig.

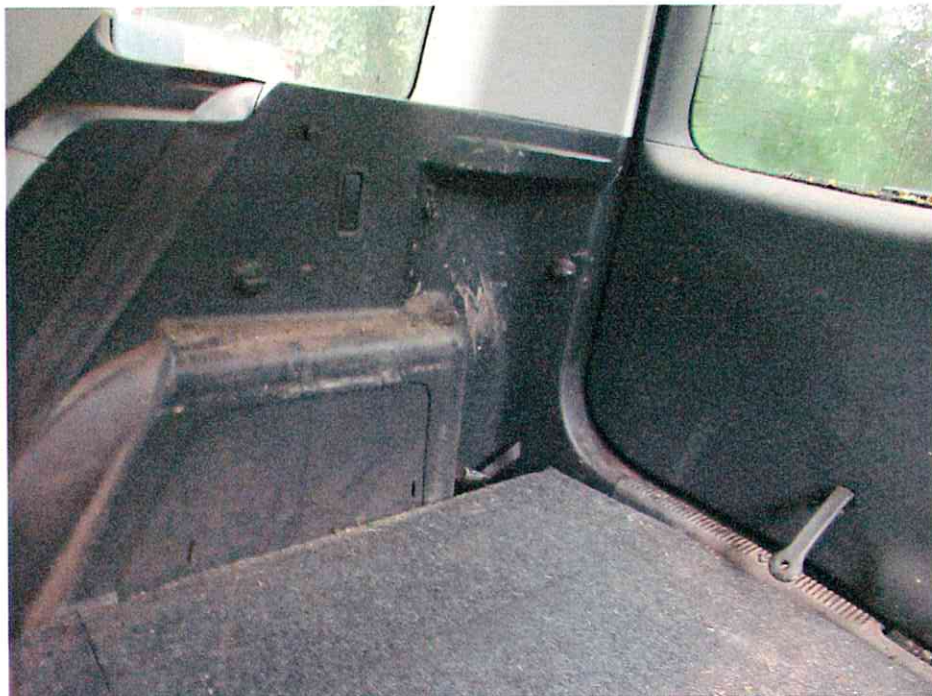
Bild 14 : Fahrzeug reingen
