Bewertungsgutachten

Kennzeichen **SB SF138** **FIN** **ZFA16900001775310**

Fahrzeugart	Personenkraftwagen
Hersteller	FIAT (I)
Typ / Verkaufsbezeichnung	169 / Panda Active
Aufbauart	Limousine
HSN / TSN	4136 / ALA
Fahrzeug-Ident.-Nr.	ZFA16900001775310
Türen	5
Sitzplätze	4
Farbe	silber
Lackierung	Metallic
Energiequelle / Kraftstoff	Benzin
Leistung / Hubraum	40 kW / 1108 cm ³
Schadstoffklasse	EURO 4;5L
Felgen	Stahl ohne Radzierblende
Km-Stand abgelesen	141.851

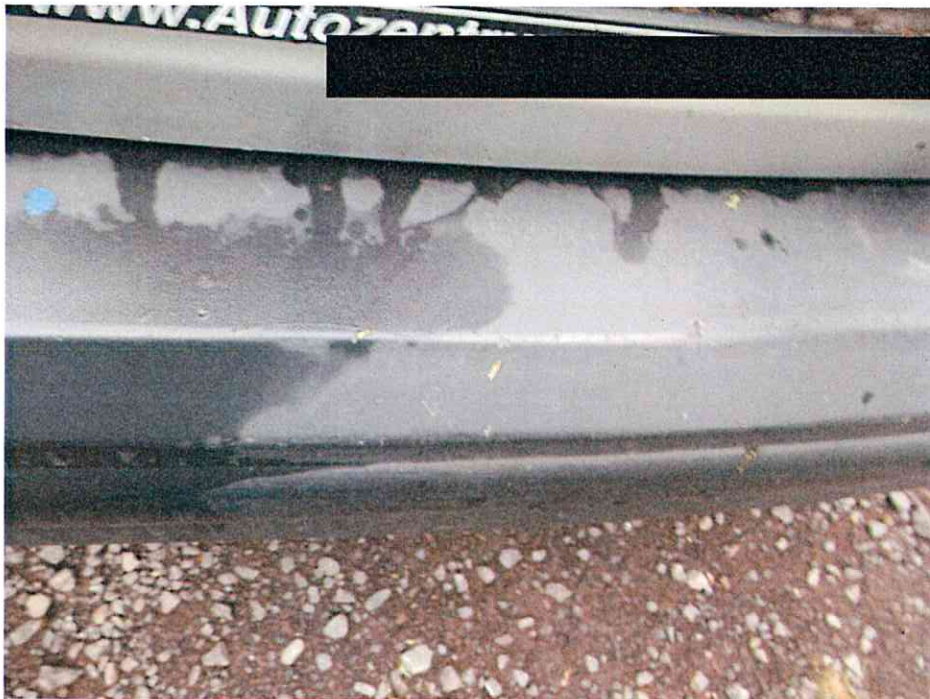
Rundum Lackschäden, Dellen und Beulen, sowie einsatzbedingte Gebrauchsschäden

Bild 23 : Lackschäden, Eindellungen rundum

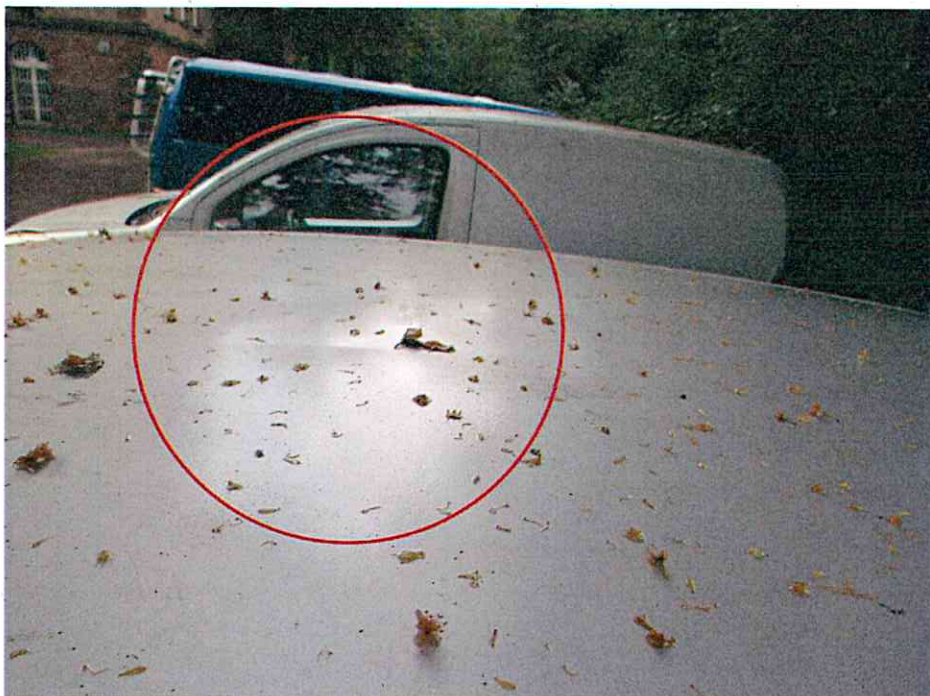
Bild 24 : Dach eingedellt

Service fällig; Fahrzeug reinigen (Bild 10, 18, 19, 20); Lackschäden rundum, lackieren (Bild 11, 16, 17); Dach eingedellt, instandsetzen (Bild 24); Sitzbezug vorn links verschlissen, erneuern (Bild 9); Türen eingedellt, instandsetzen (Bild 12, 13); Grundschwelle eingedellt, instandsetzen (Bild 14, 15); Alle Türschlösser defekt oder schwergängig, erneuern (Bild 21, 22); starker Abgasgeruch im Innenraum, prüfen und Befund festlegen, Schadenerweiterung möglich (Bild 20).
