Bewertungsgutachten

Kennzeichen**DN WV271****FIN****VSKBVND40U0523480**

Fahrzeugart	Lastkraftwagen
Hersteller	NISSAN (CH)
Typ / Verkaufsbezeichnung	D401 / Navara King Cab DPF SE
Aufbauart	Geschlossener Kasten
HSN / TSN	1329 / AGK
Fahrzeug-Ident.-Nr.	VSKBVND40U0523480
zul. Gesamtmasse	3110 kg
Maße über alles L / B / H	5222 / 1848 / 1789 (mm)
Radstand	3200
Türen	4
Sitzplätze	5
Farbe (Hersteller)	FRESH POWDER
Lackierung	Uni
Polster / Farbe	Stoff / Schwarz
Energiequelle / Kraftstoff	Diesel
Motorart / Zylinderanzahl	Reihenmotor / 4
Leistung / Hubraum	140 kW / 2488 cm ³
Schadstoffklasse	EURO5;I;PI/CI; N1 III, N2
Getriebe / Gänge	Schaltgetriebe / 6
Felgen	Leichtmetall
Km-Stand abgelesen	236.921

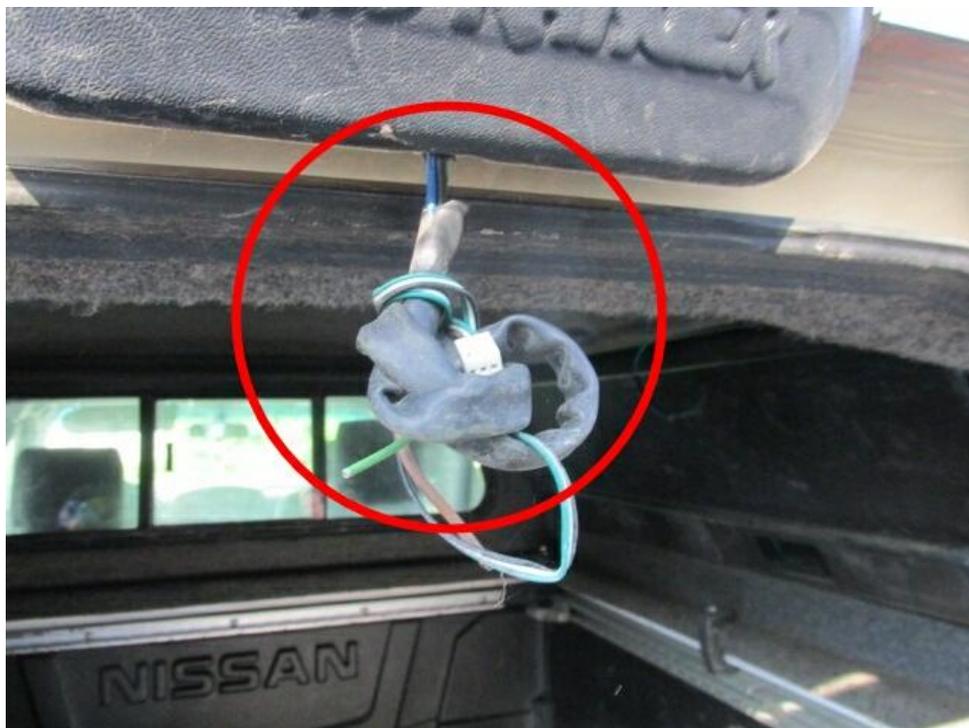
Bild 8 : 3.Bremsleuchte/Elektrik schadhaft

Wartung fällig; Tankuhr schadhaft, prüfen und Befund festlegen, Schadenerweiterung möglich; Zündschloß schadhaft, prüfen und Befund festlegen, Schadenerweiterung möglich; 3.Bremsleuchte/Elektrik schadhaft, prüfen und Befund festlegen, Schadenerweiterung möglich (Bild 8); Innenraum verschmutzt, reinigen (Bild 9); Stoßfänger vorne verschrammt, lackieren mit Lackaufbau (Bild 10, 11); Kotflügel vorne rechts Kratzer, lackieren mit Lackaufbau (Bild 12, 14); Sitzbezug vorne rechts schadhaft, erneuern (Bild 13); Seitenwand hinten rechts mehrfach eingedrückt und verschrammt, instandsetzen (Bild 15, 16); Unterfahrschutz lose, erneuern (Bild 19); Halter zur Seitenwand rechts abgerissen, erneuern (Bild 17); Halter zur Seitenwand links abgerissen, erneuern (Bild 18).

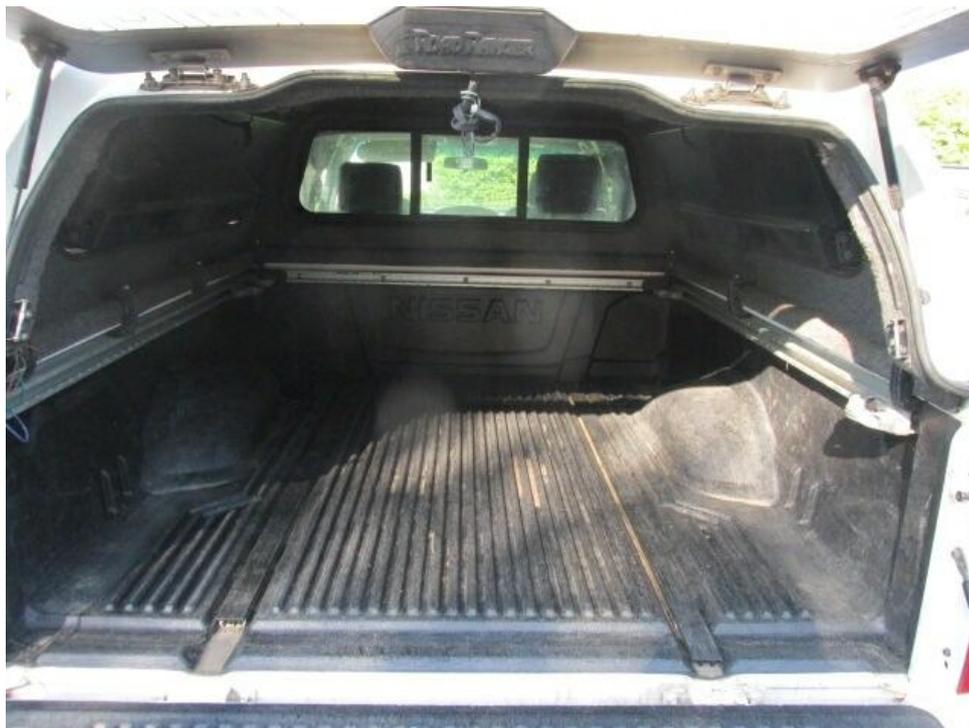
Bild 9 : Innenraum verschmutzt

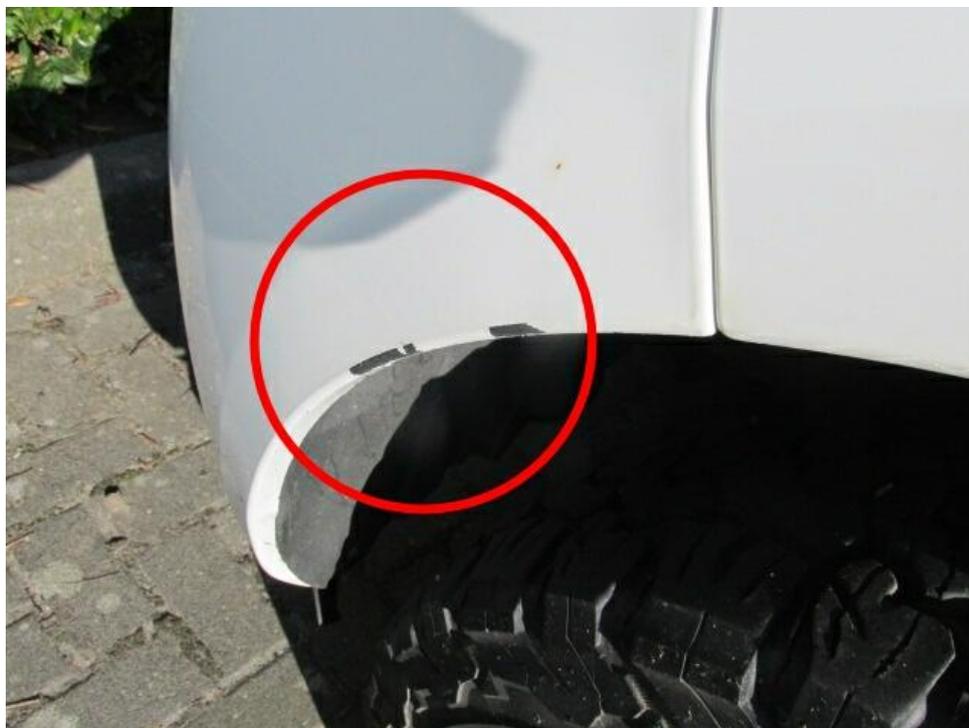
Bild 10 : Stoßfänger vorne verschrammt

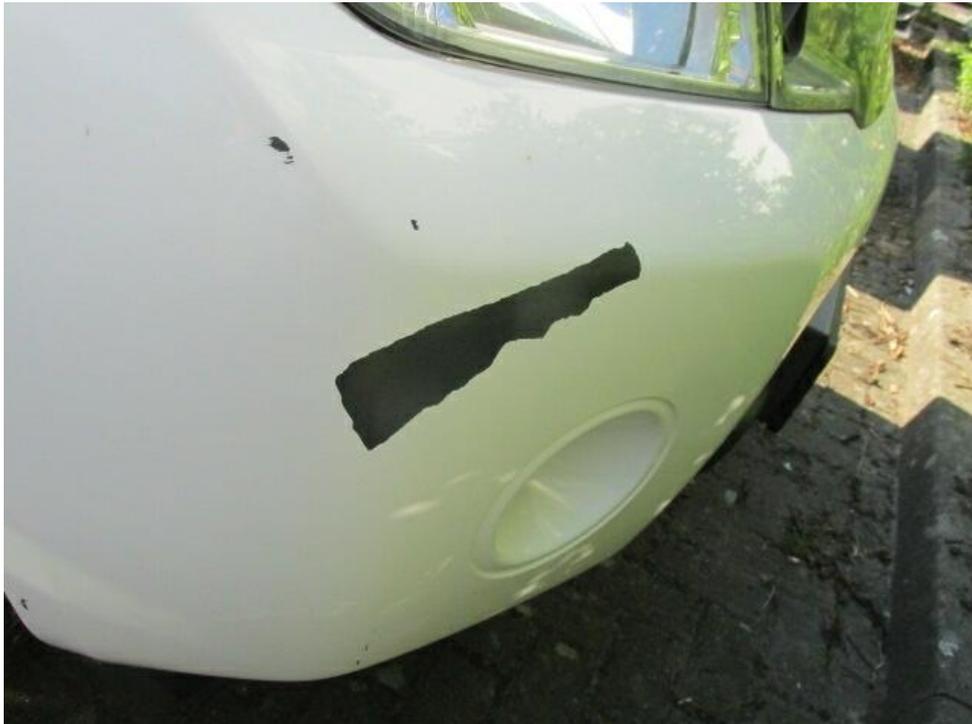
Bild 11 : Stoßfänger vorne verschrammt

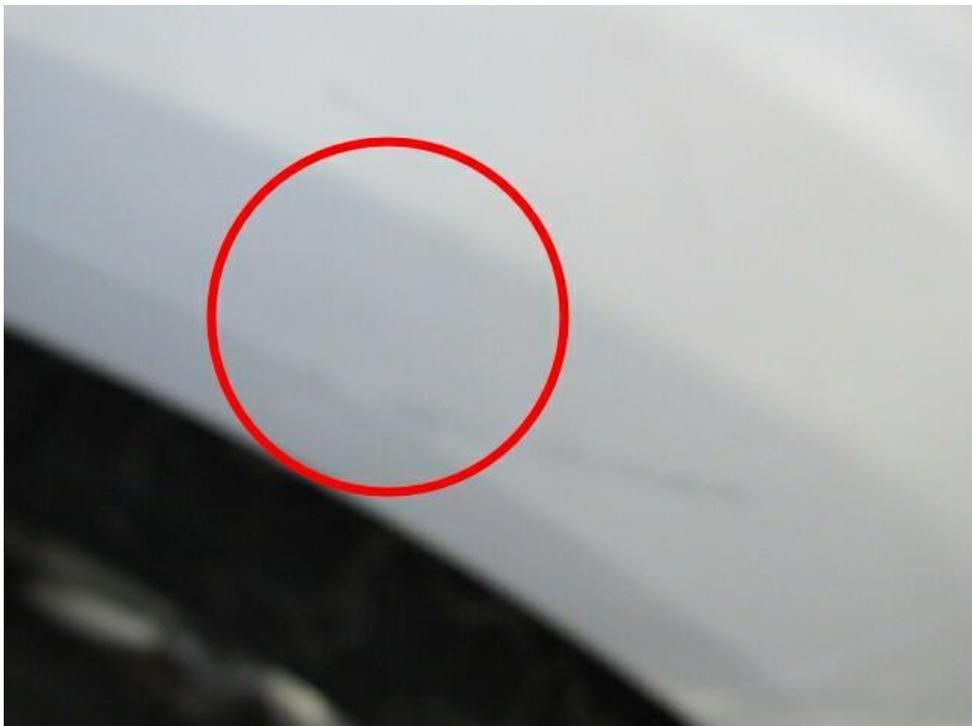
Bild 12 : Kotflügel vorne rechts Kratzer

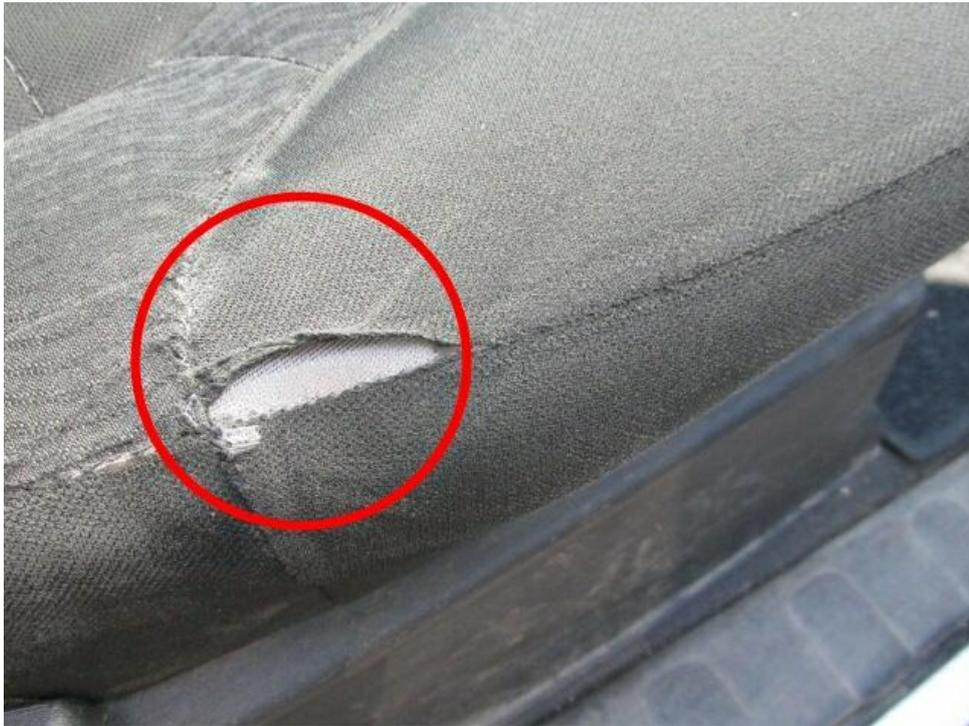
Bild 13 : Sitzbezug vorne rechts schadhaf

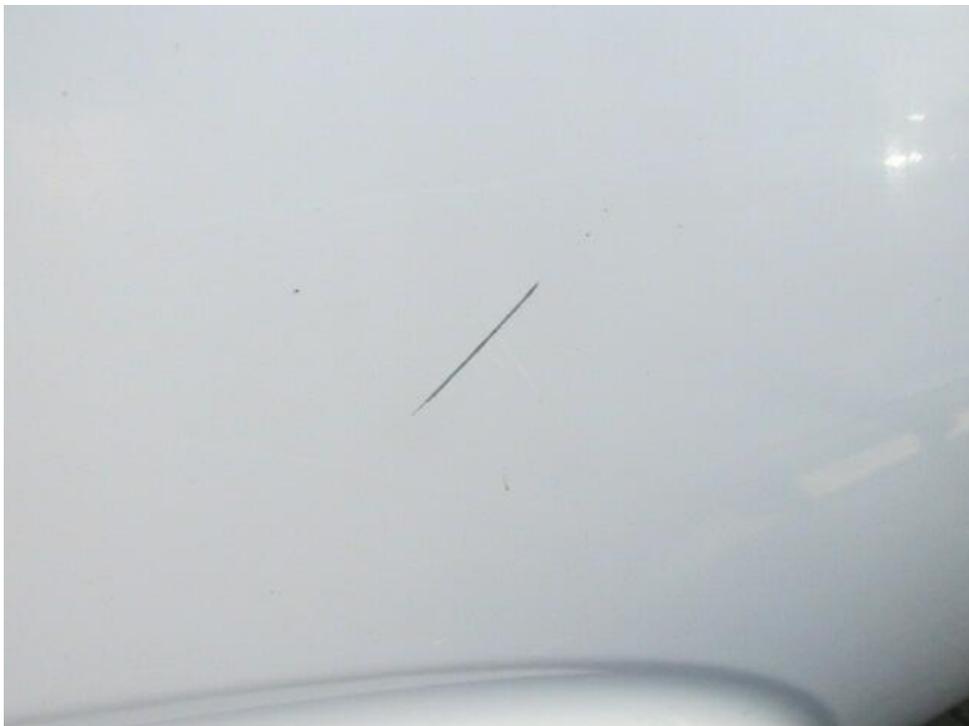
Bild 14 : Kotflügel vorne rechts Kratzer

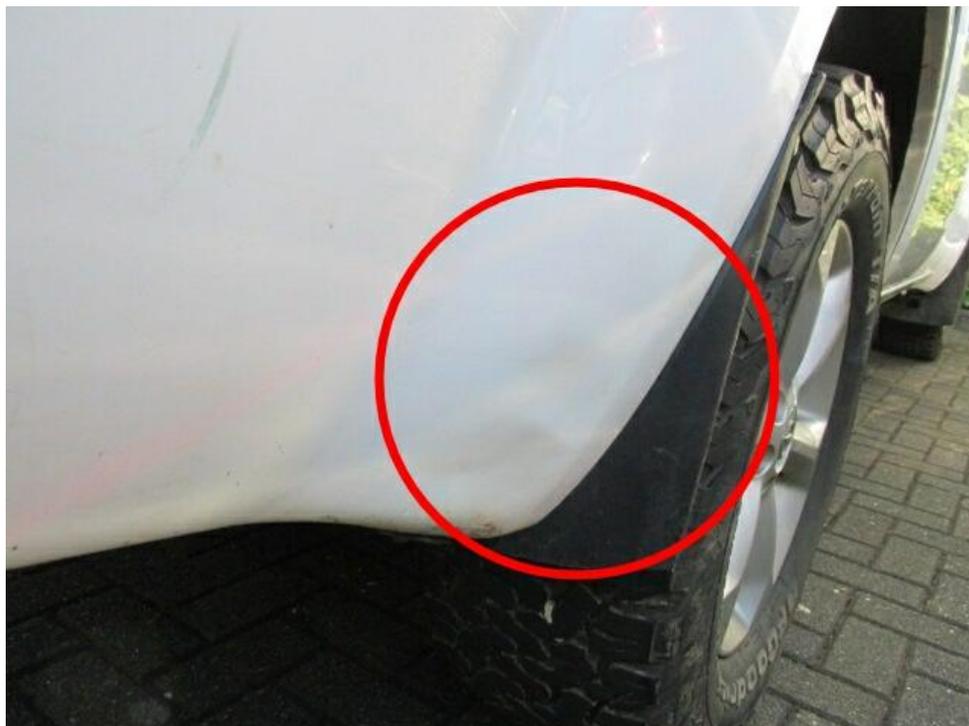
Bild 15 : Seitenwand hinten rechts mehrfach eingedrückt und verschrammt

Kalkulation Seitenwand hinten rechts mehrfach eingedrückt und verschrammt Nr.: 1349 vom: 18.07.2024

ARB. POS. NR/ LEIT-NR	INSTANDSETZUNGS-/ EINZEL-/ VERBUNDARBEITEN	AW	ARB.- PREIS
3482	SEITENTEIL H R INSTANDSETZEN	36*	545.40

LEIT-NR	ARBEITSGANG	AW	
3482	SEITENTEIL H R REPARATURLACK ST III	23	
	LACKIER-ZEITKOSTEN	AW	ARB.-
	FAKTOR 178.75 EUR/STD		PREIS
	LACKIERZEIT	23	
	VORBE. METALL-LACKIERUNG	13	
	GESAMT-LACKIERZEIT 10 AW/STD :	36	643.50
	LACKIER-MATERIALKOSTEN		PREIS
	REPARATURLACKIERUNG		169.34
	MAT-KONST. METALL-LACKIERUNG		51.70
	SYSTEM AUDATEX	BLATT	1

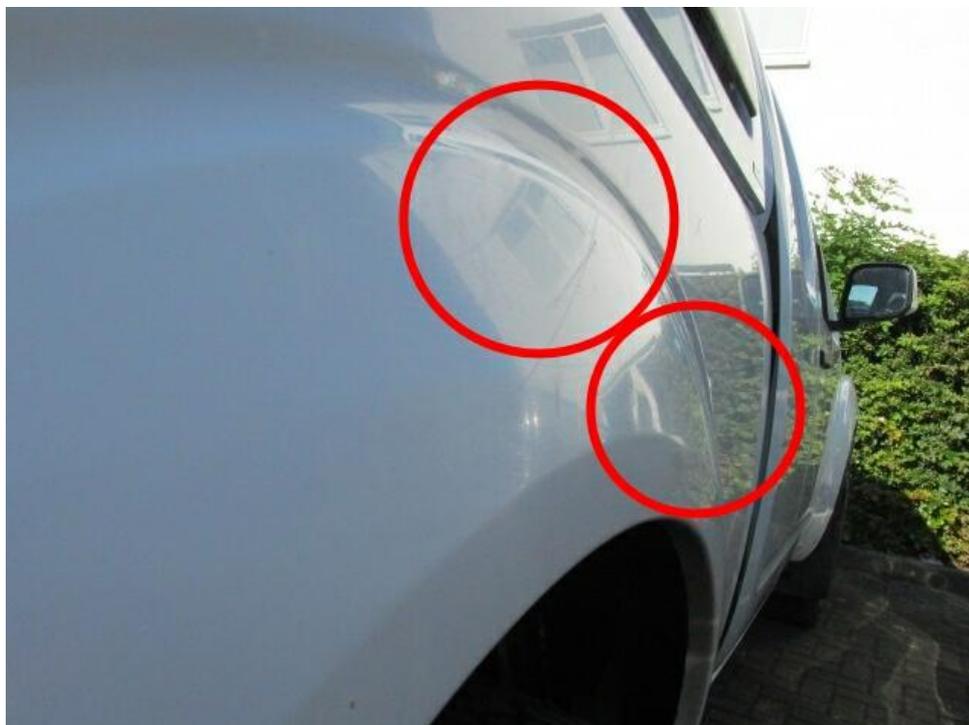
Bild 16 : Seitenwand hinten rechts mehrfach eingedrückt und verschrammt

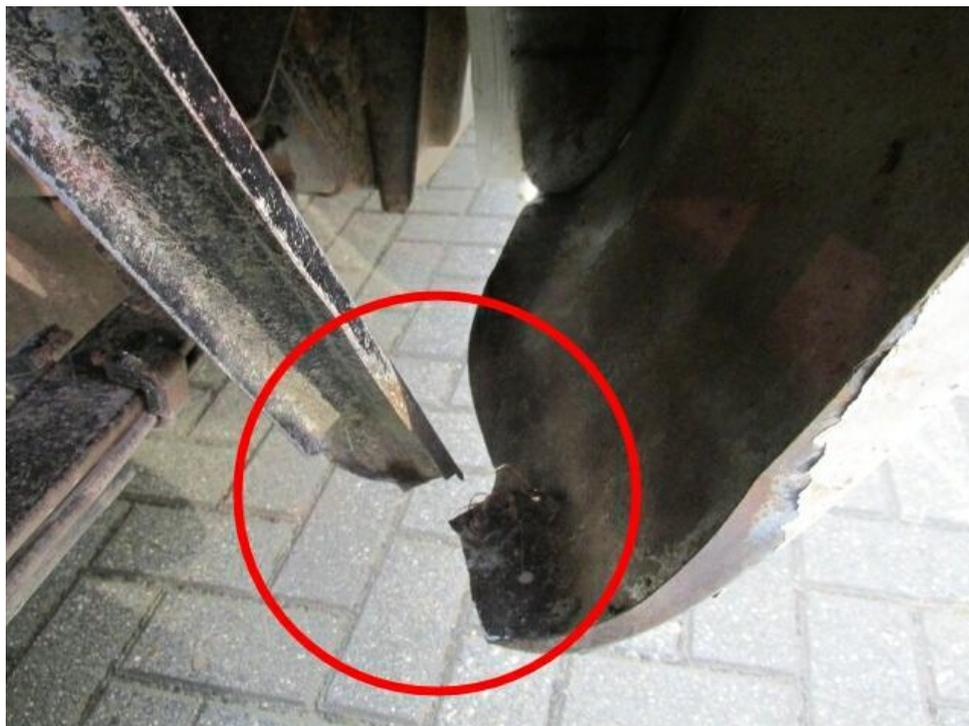
Bild 17 : Halter zur Seitenwand rechts abgerissen

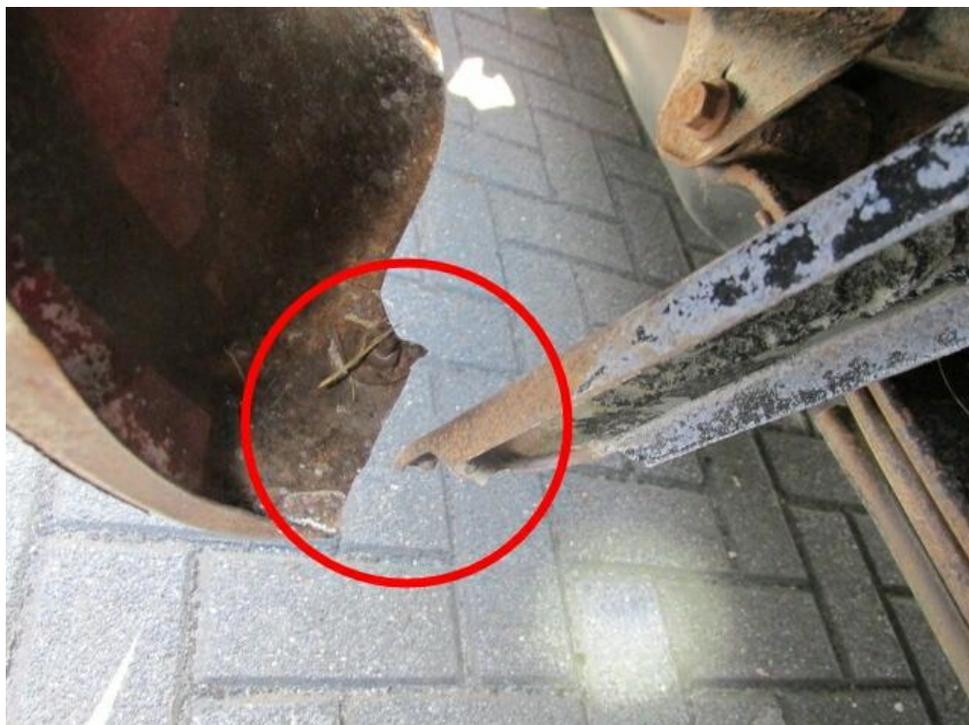
Bild 18 : Halter zur Seitenwand links abgerissen

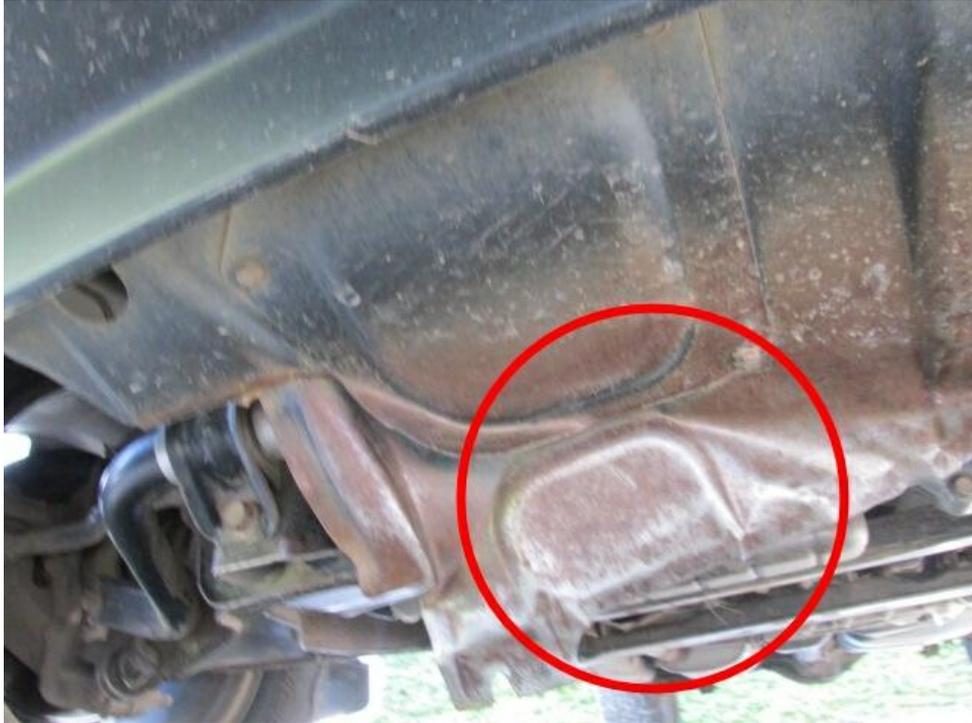
Bild 19 : Unterfahrschutz lose
