# Gebrauchtfahrzeug-Bewertung

Hersteller	Volkswagen		
Modell	Golf III Cabriolet (1E7)(03.1998->2002), Highline,		
Amtl. Kennzeichen	H-	Besichtigungsdatum	23.07.2024
Vorgangsname	24-0910-1-PP	Anzahl Halter	Unbekannt
Erstzulassung / HU	05.06.2000 / 07.2025	Fahrzeugart	Pkw
Laufleistung (abgelesen)	146.764 km	Farbe	indigoblau perleffekt,
VIN	WVWZZZ1EZ1K000719	Zustand	normal
Motorart	Benzin	Unfallschaden	unbekannt

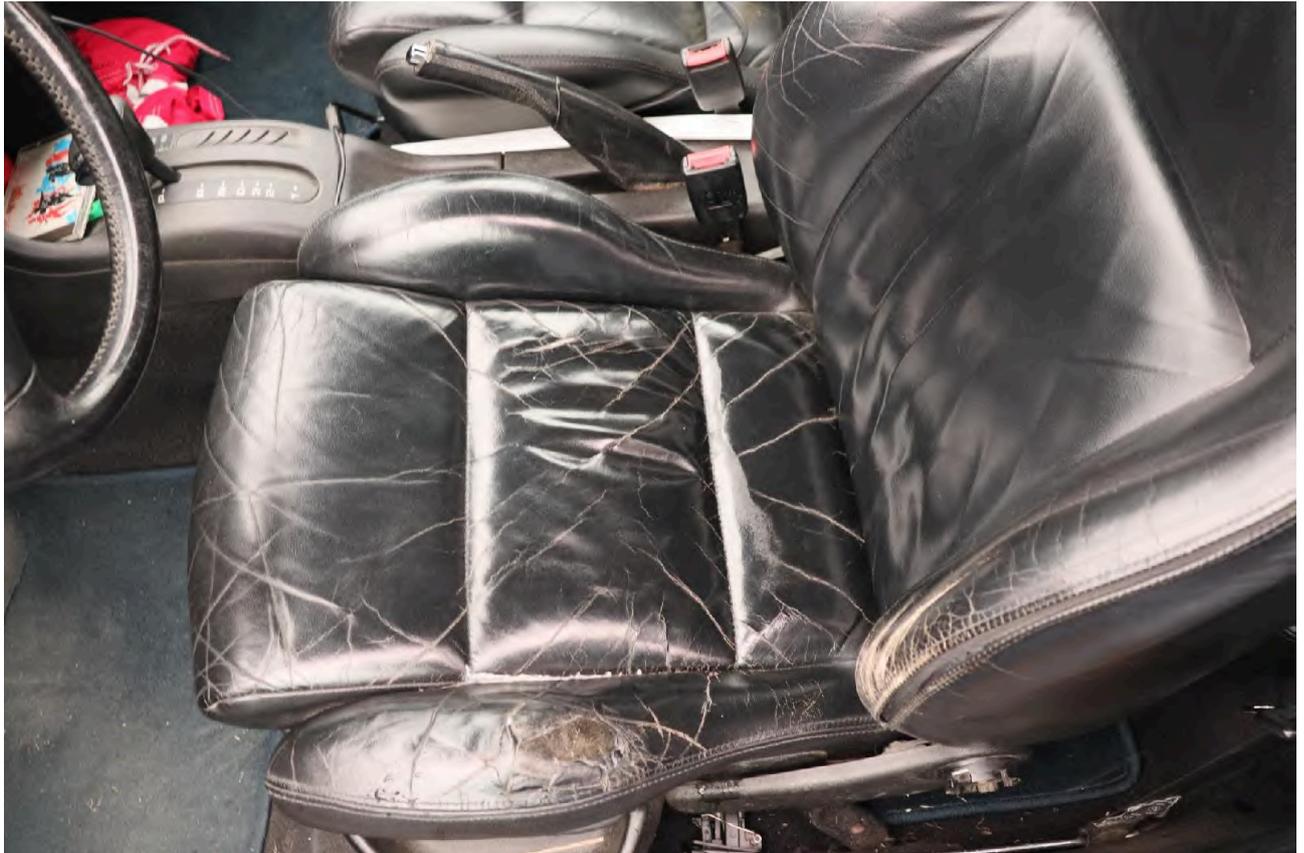
Bild 5: Sitzkissen und Lehnenbezug Fahrersitz verschlissen

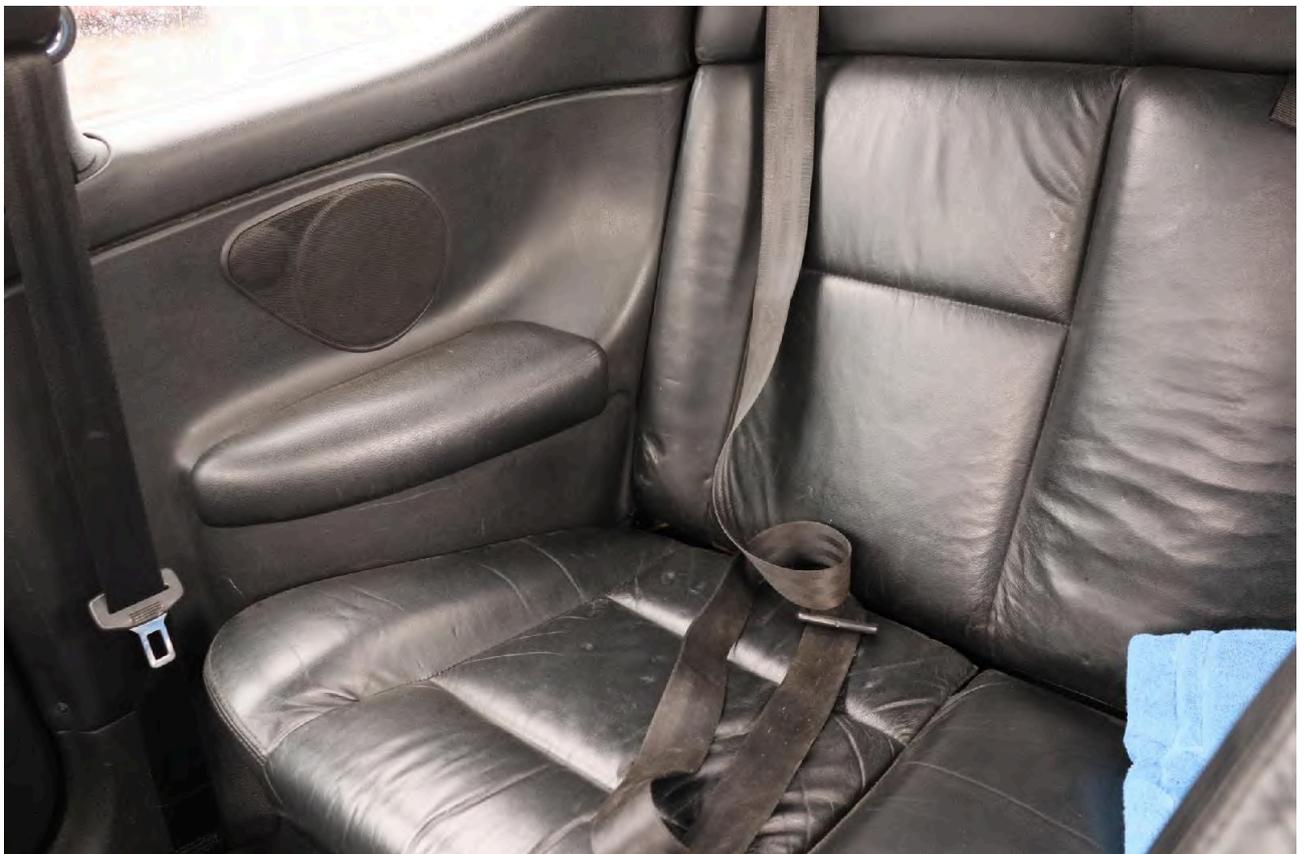
Bild 6: Sicherheitsgurt hinten rechts rollt nicht auf

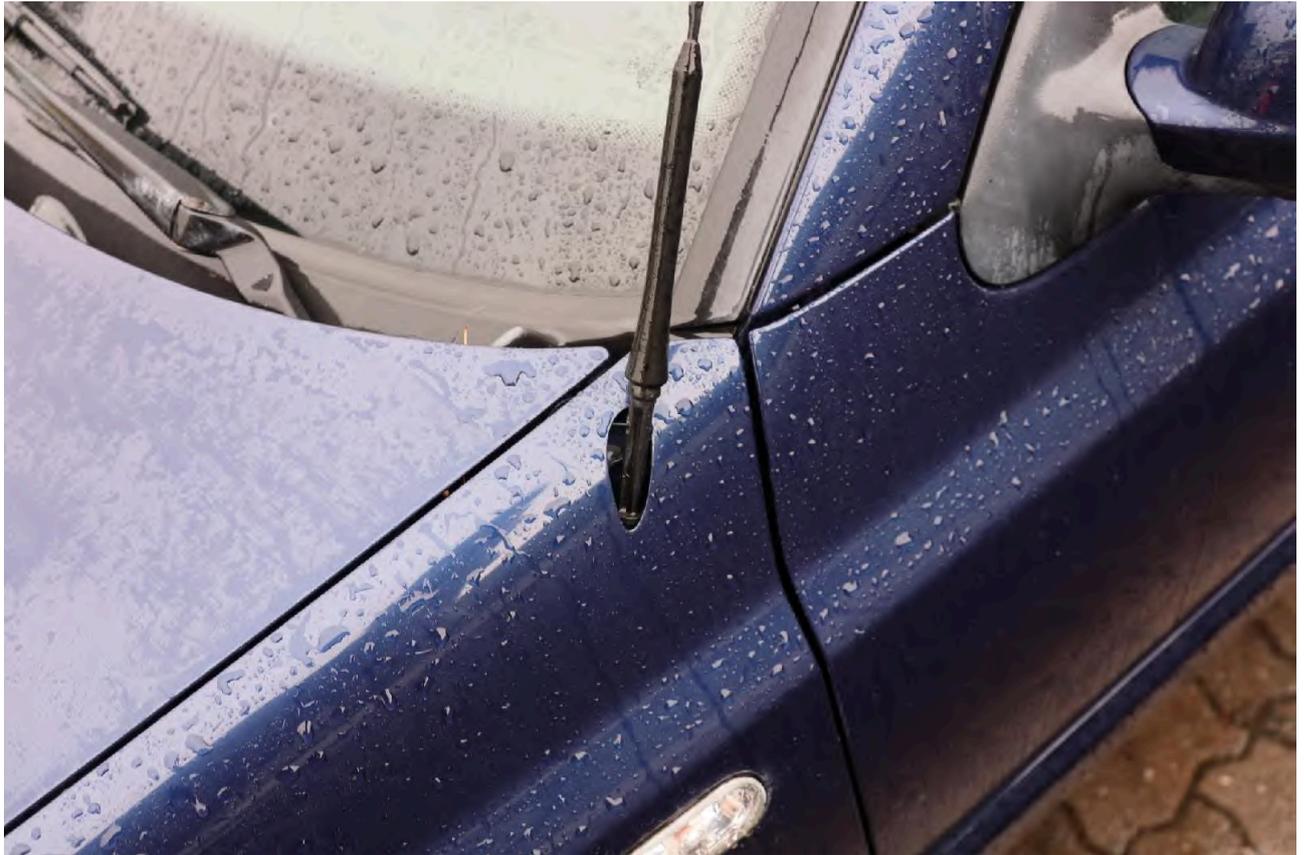
Bild 7: Antennenfuß, Abdichtung fehlt

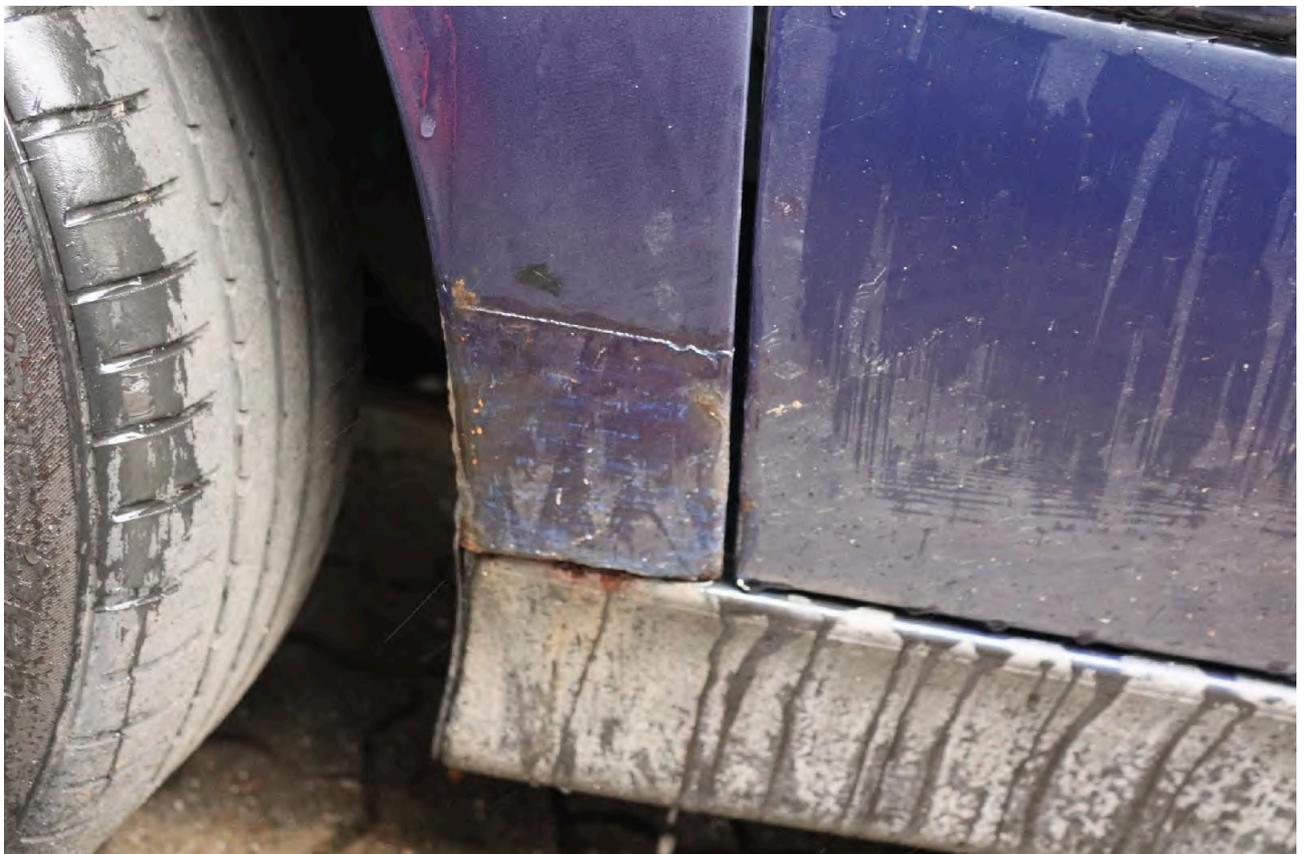
Bild 8: Kotflügel links korrosionsgeschwächt; Schweller links beginnende Korrosion

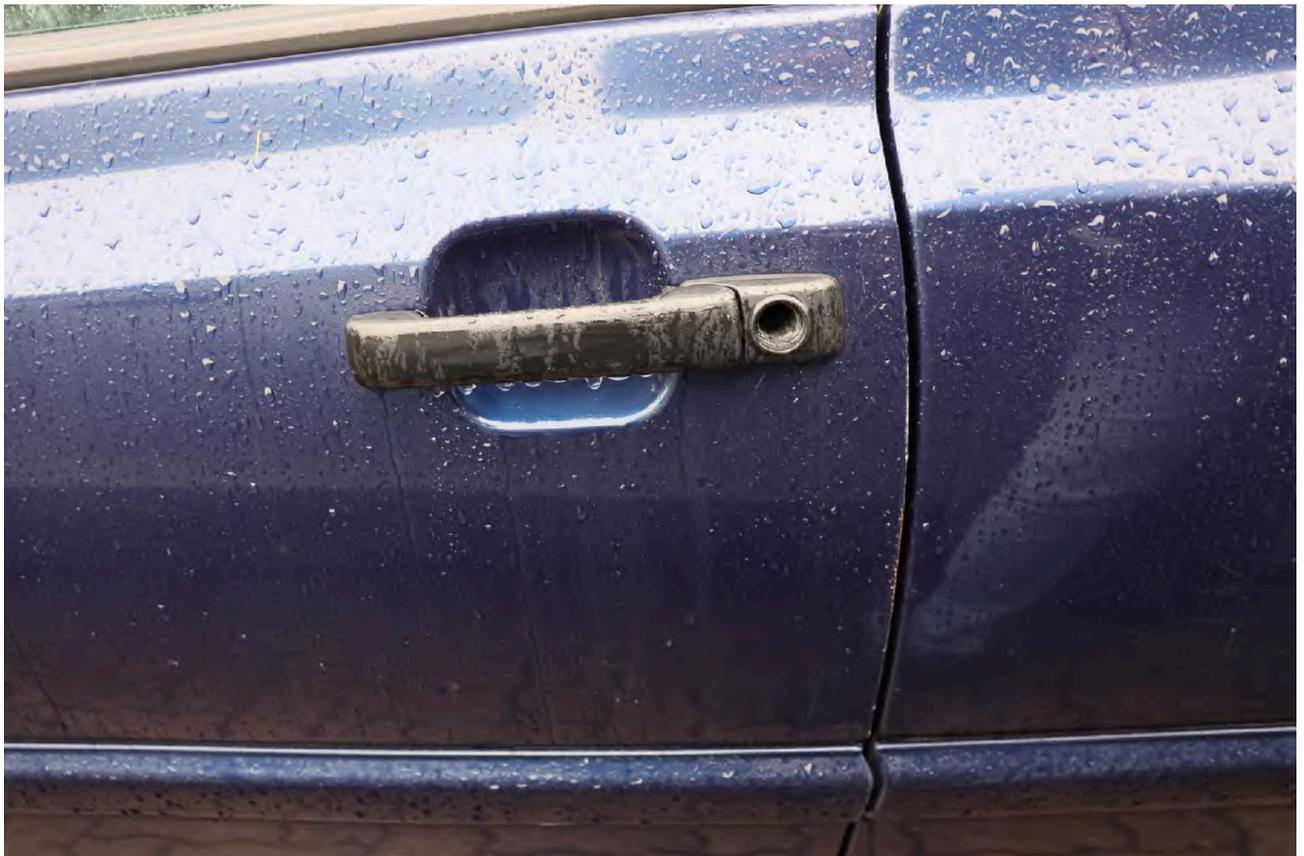
Bild 9: Schließzylinder Tür links fehlt

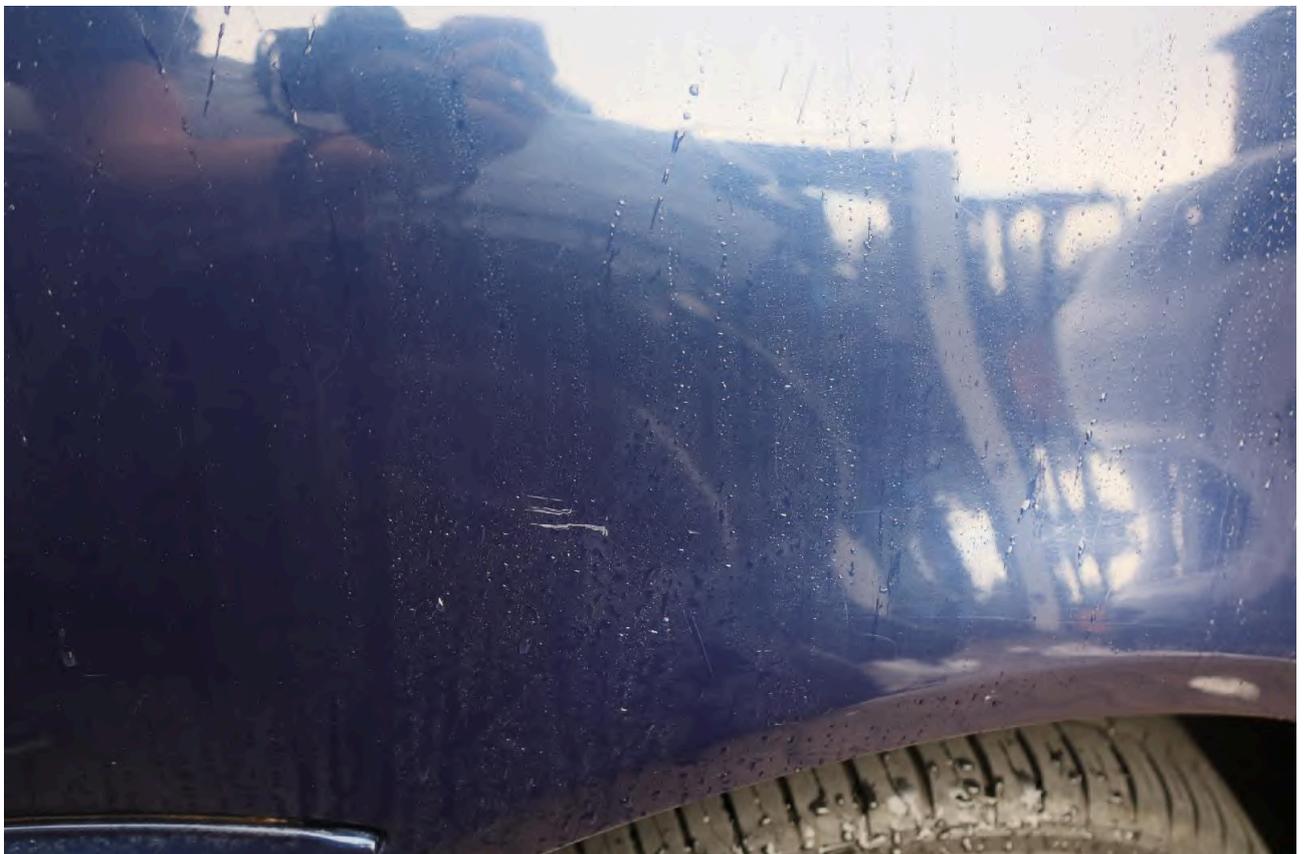
Bild 10: Seitenteil links verschrammt

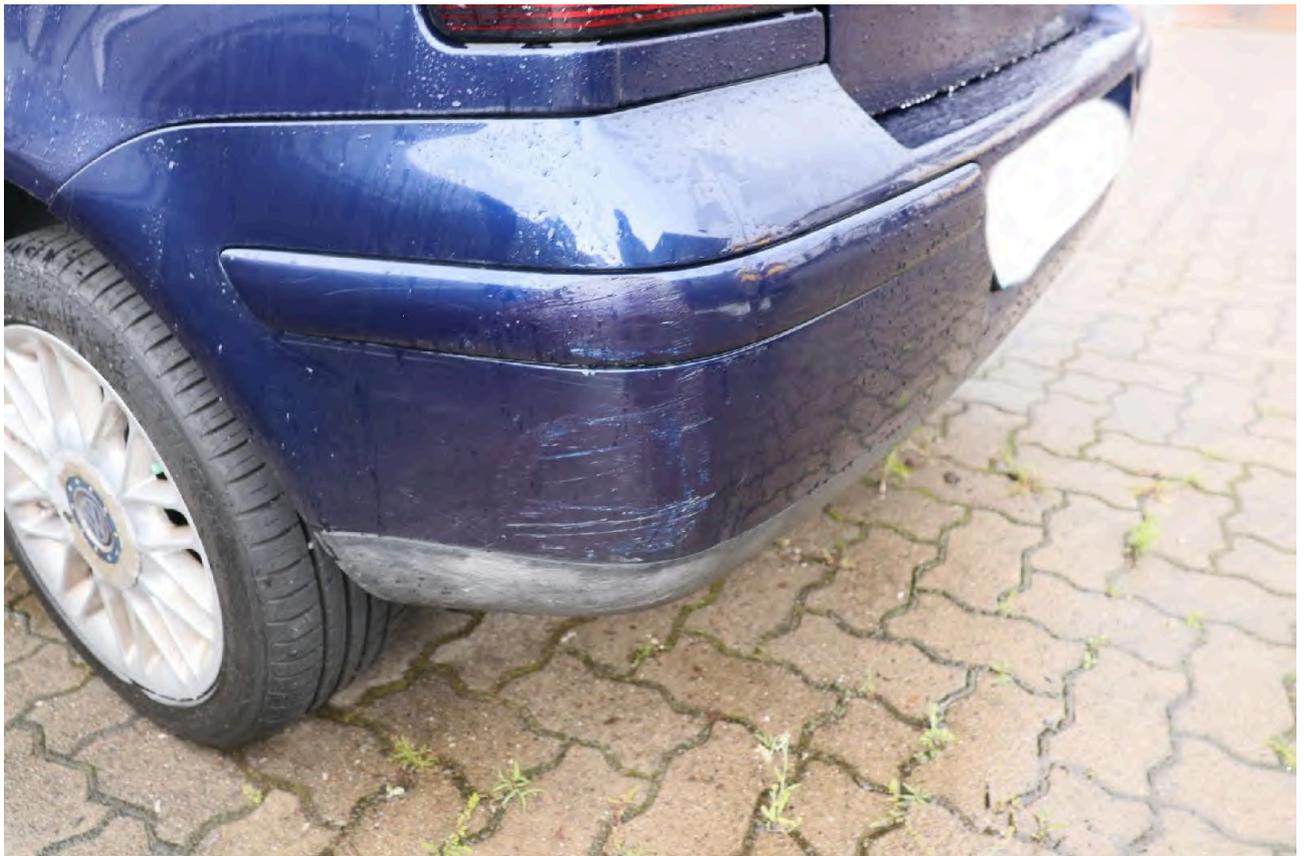
Bild 11: Stoßfängerverkleidung hinten verschrammt

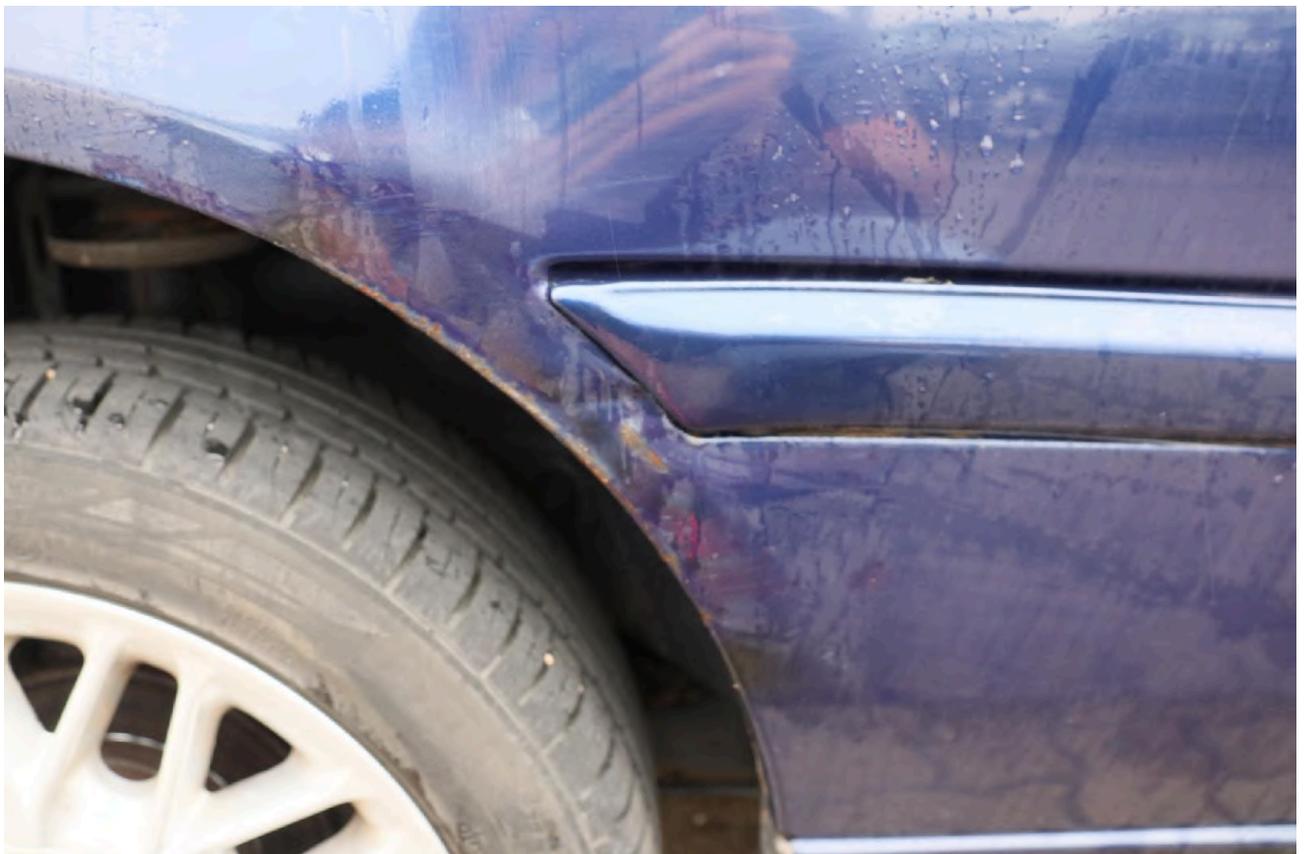
Bild 12: Seitenteil rechts verformt mit beginnender Korrosion

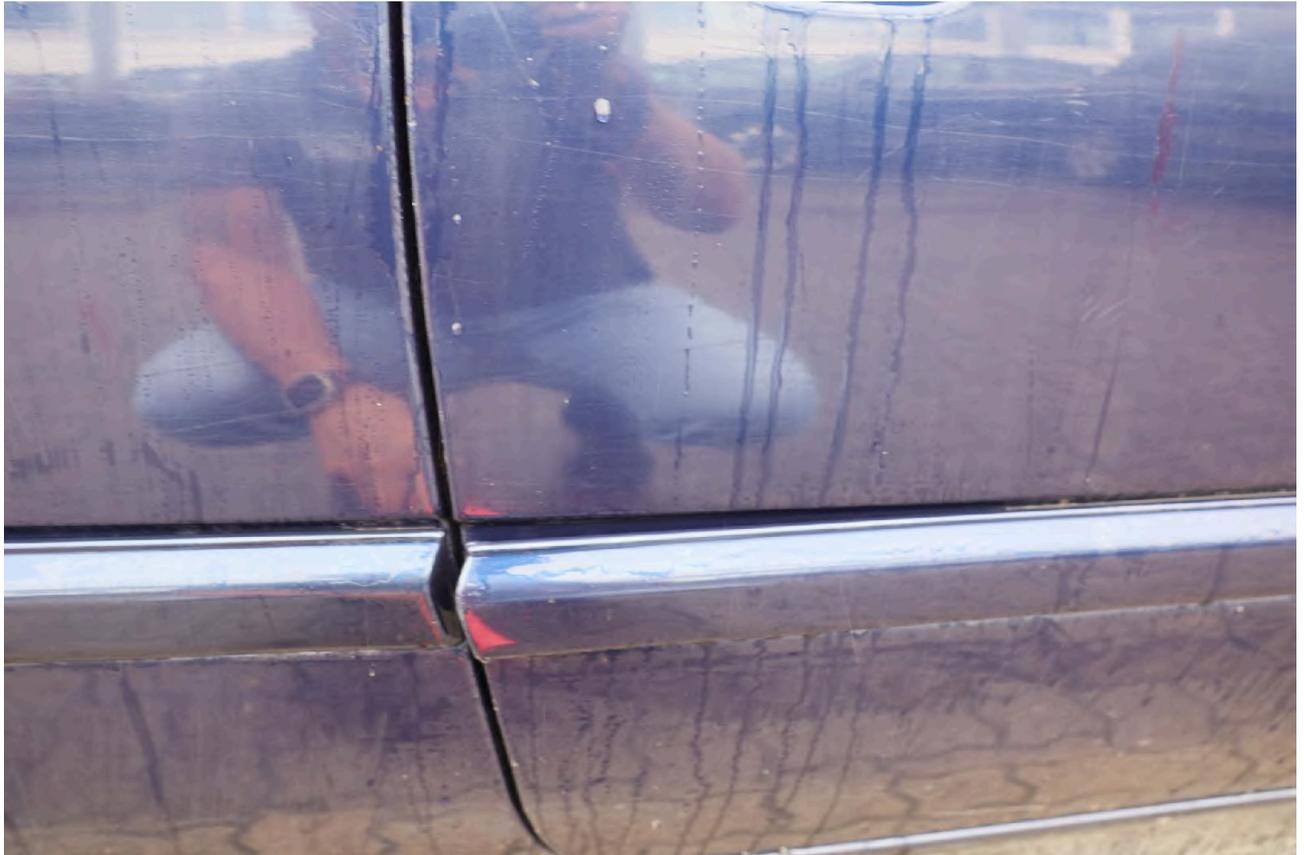
Bild 13: Zierleiste Tür rechts Befestigung fehlerhaft

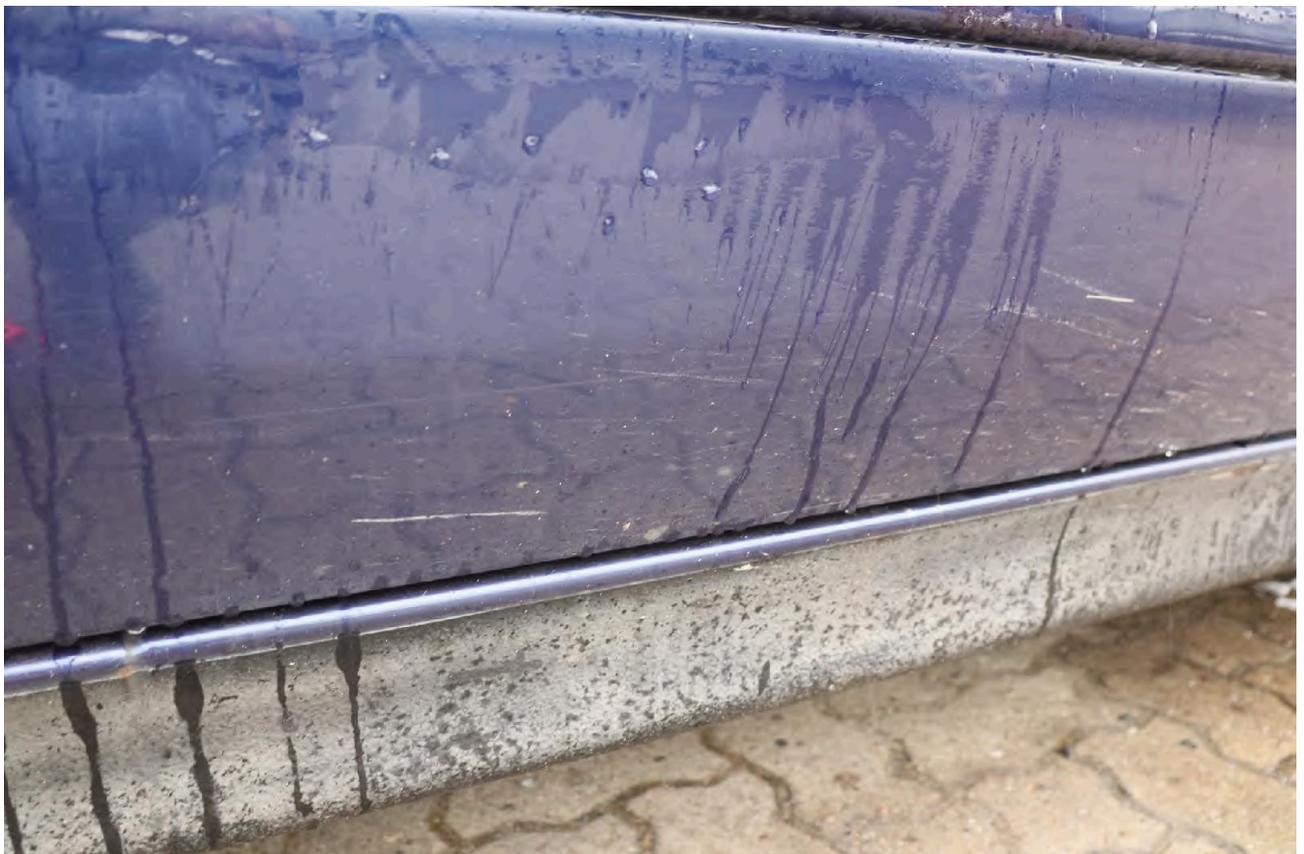
Bild 14: Tür rechts verschrammt

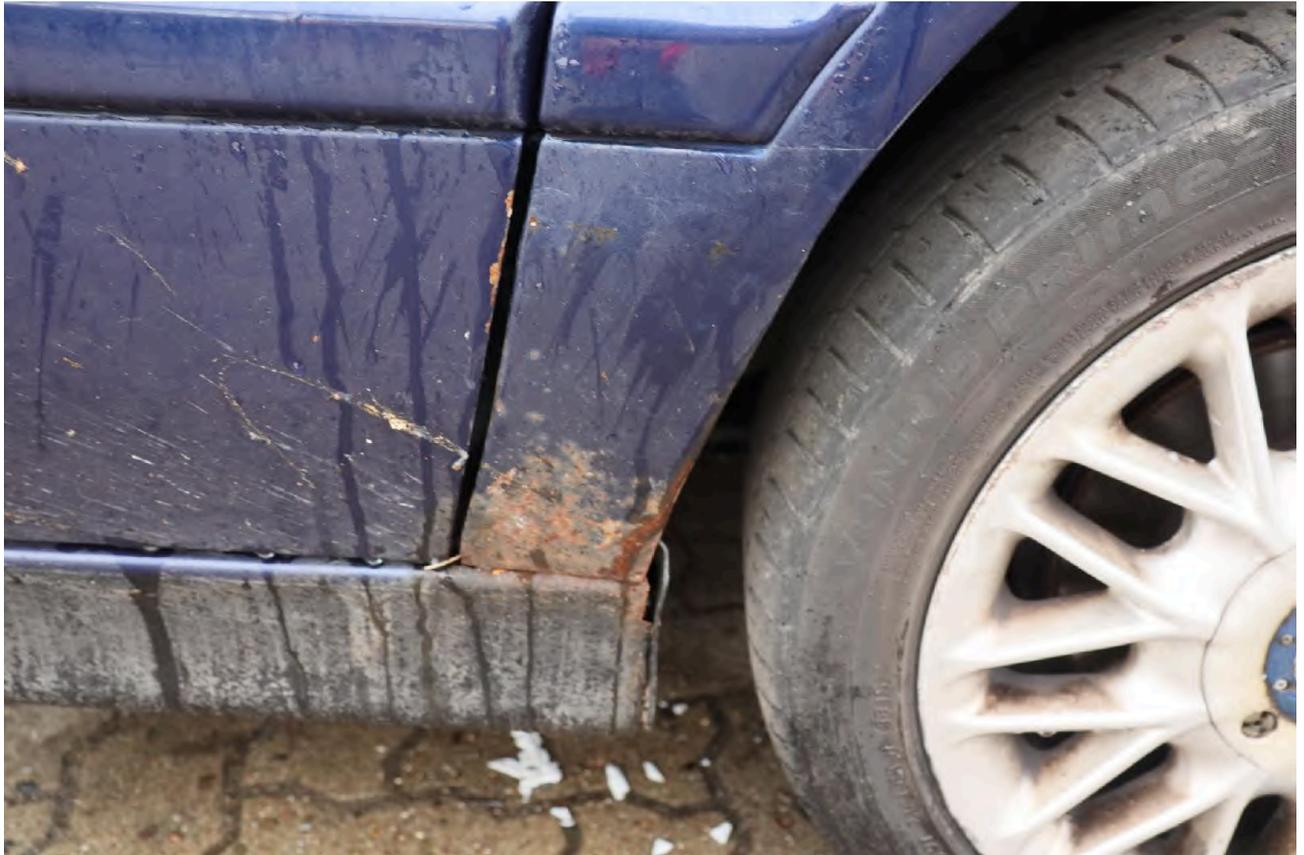
Bild 15: Schweller rechts korrosionsgeschwächt

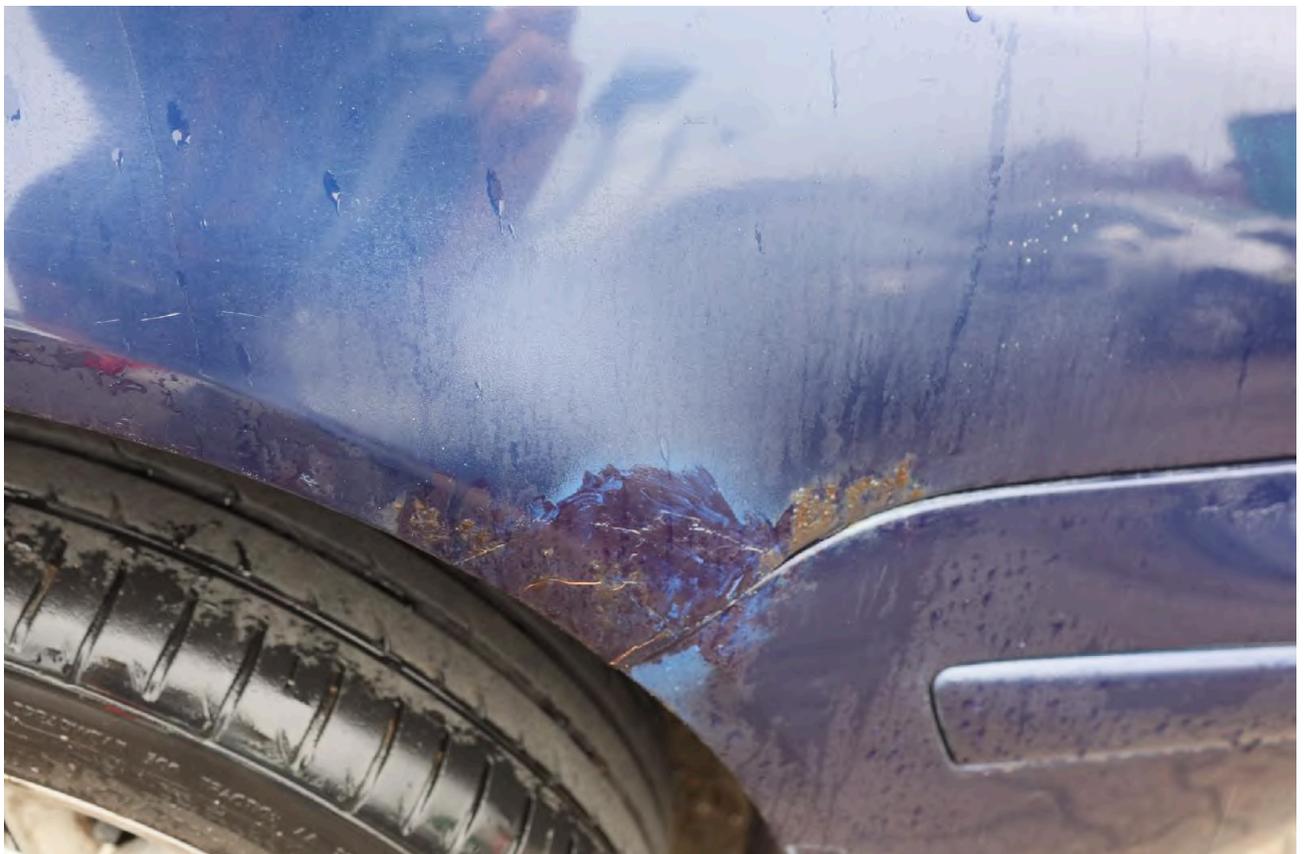
Bild 16: Kotflügel rechts korrosionsgeschwächt

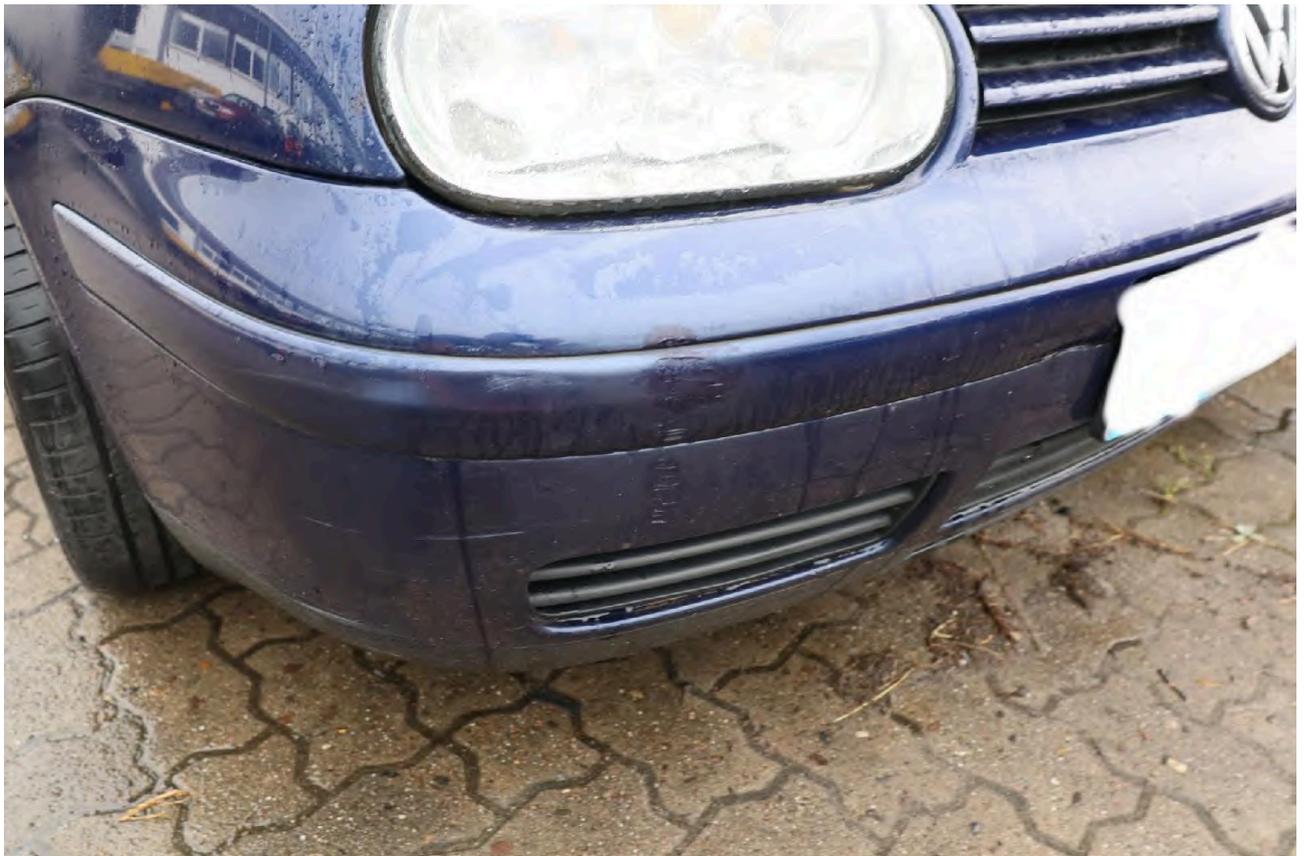
Bild 17: Stoßfängerverkleidung vorn verschrammt

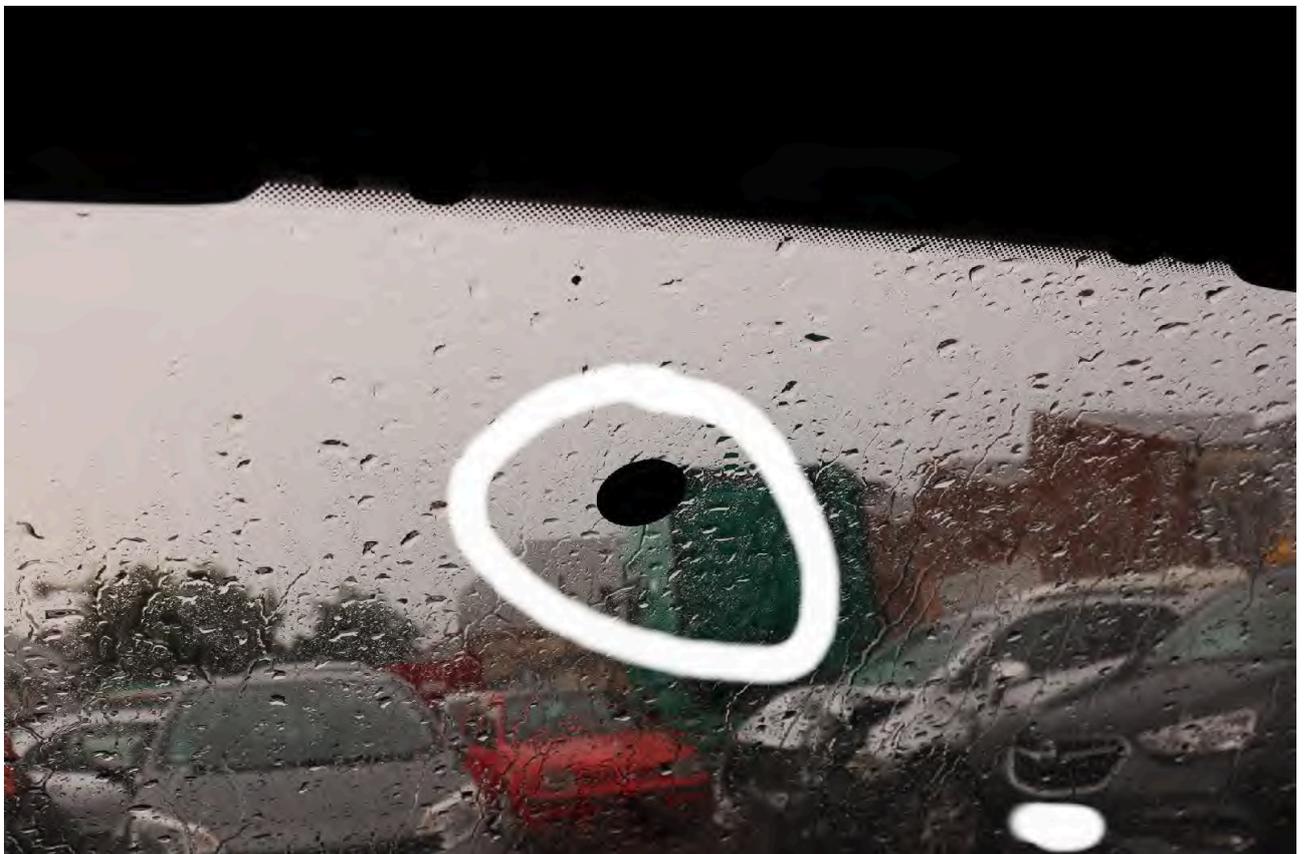
Bild 18: Innenspiegel fehlt
