## Bewertungsgutachten

**ME GY614**

Bestellnummer	2024-01130
Auftraggeber	BRW - Bergisch-Rheinischer Wasserverband, Düsselberger Strasse 2, 42781 Haan
Ihr Auftrag vom	16.04.2024, per e-Mail durch Frau Gernand
Besichtigung	16.04.2024 um 10:00 Uhr BRW - Bergisch-Rheinischer Wasserverband, Klärwerk Ratingen, Bennenbruch 8, 40882 Ratingen

Typ / Verkaufsbezeichnung	F13/32.372 / Frontlenker 32...
Aufbauart	Tankfahrzeug
HSN / TSN	7731 / 000
Fahrzeug-Ident.-Nr.	WMAF132123M180685
Leergewicht	19950 kg
zul. Gesamtmasse	32000 kg
Maße über alles L / B / H	9900 / 2500 / 3800 (mm)
Achsen / angetr.Achsen	4 / 2
Türen	2
Farbe	Blau
Lackierung	Uni
Polster / Farbe	Stoff / Schwarz
Energiequelle / Kraftstoff	Diesel
Motorart / Zylinderanzahl	Reihenmotor / 6
Leistung / Hubraum	272 kW / 11967 cm <sup>3</sup>
Getriebe / Gänge	Schaltgetriebe / 8
Felgen	Stahl ohne Radzierblende
Km-Stand abgelesen	356.861

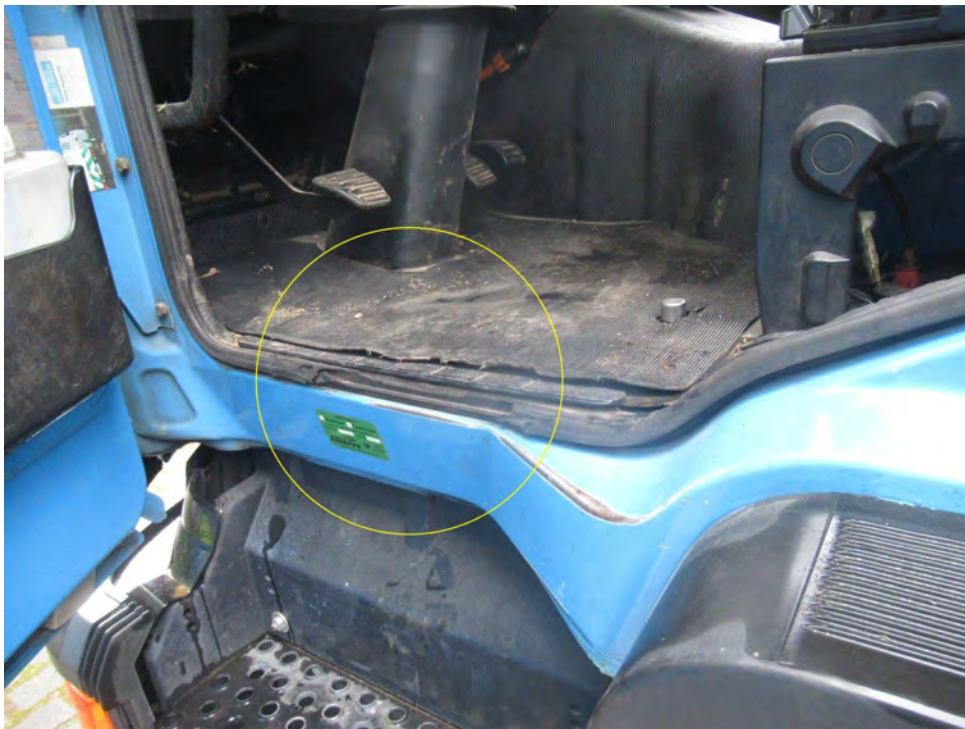
Bild 10 : Türdichtung links ein gerissen

- Wasserflansch/Verteiler vorne oben gerissen u. undicht ( prov. geschweißt ), erneuern
- div. alters- und gebrauchsbedingte Klein-, Lack- und Nutzungsschäden, instandsetzen
- Türdichtung links gerissen, erneuern
- Kühlgittergeissen, erneuern
- Wartungsfälligkeit nicht bekannt, prüfen und Befund festlegen, Schadenerweiterung möglich

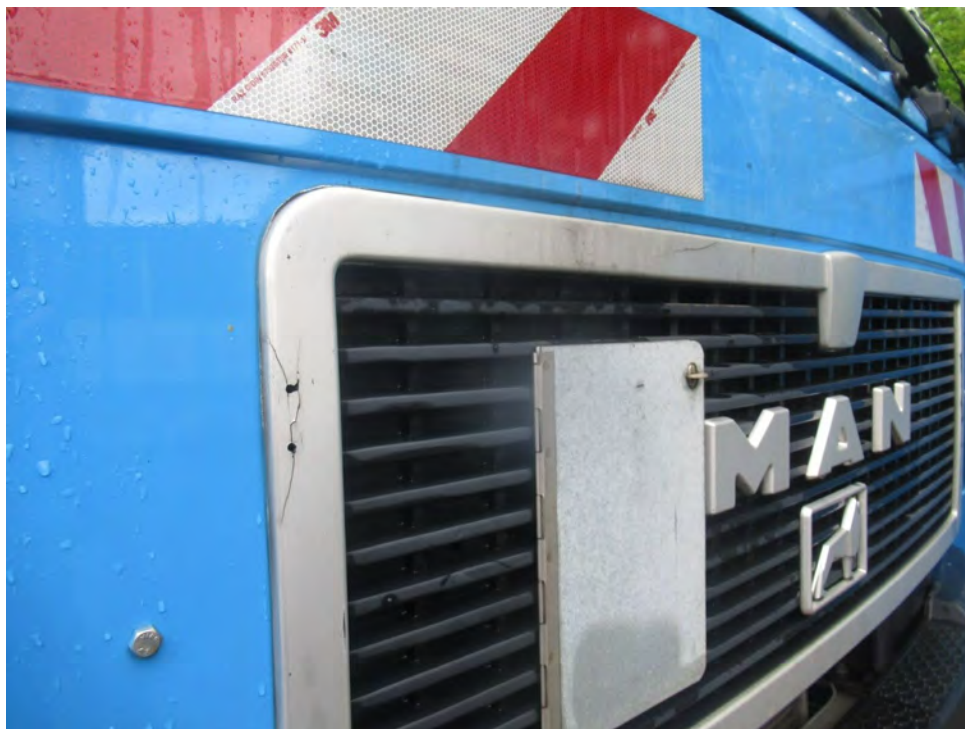
Bild 11 : Frontgitter gerissen

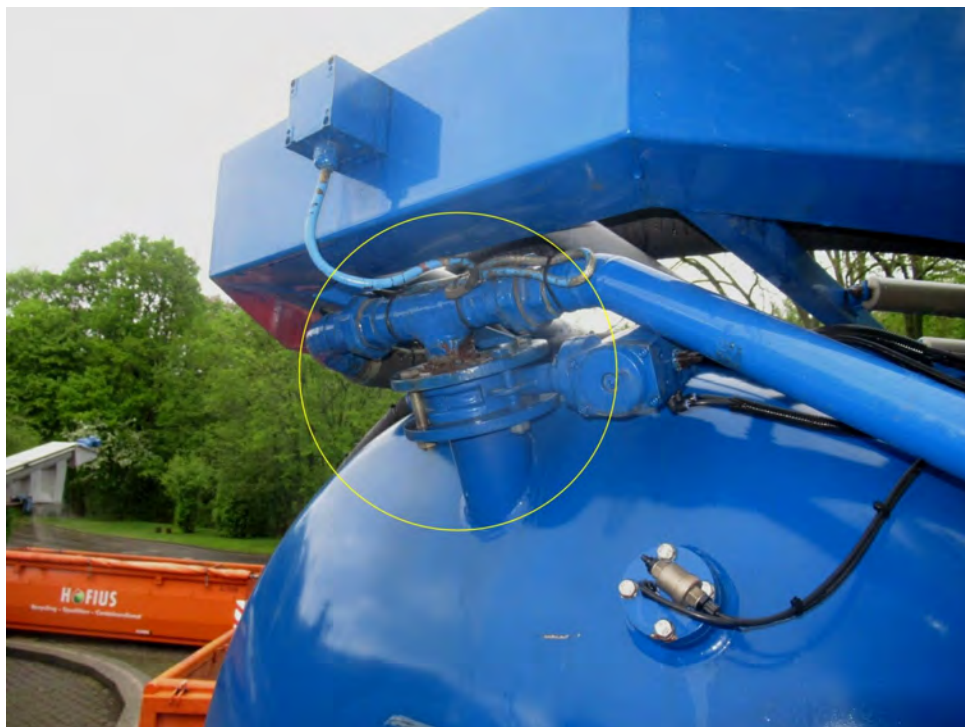
Bild 12 : Wasserverteiler vorne oben gerissen, prov. geschweißt, undicht

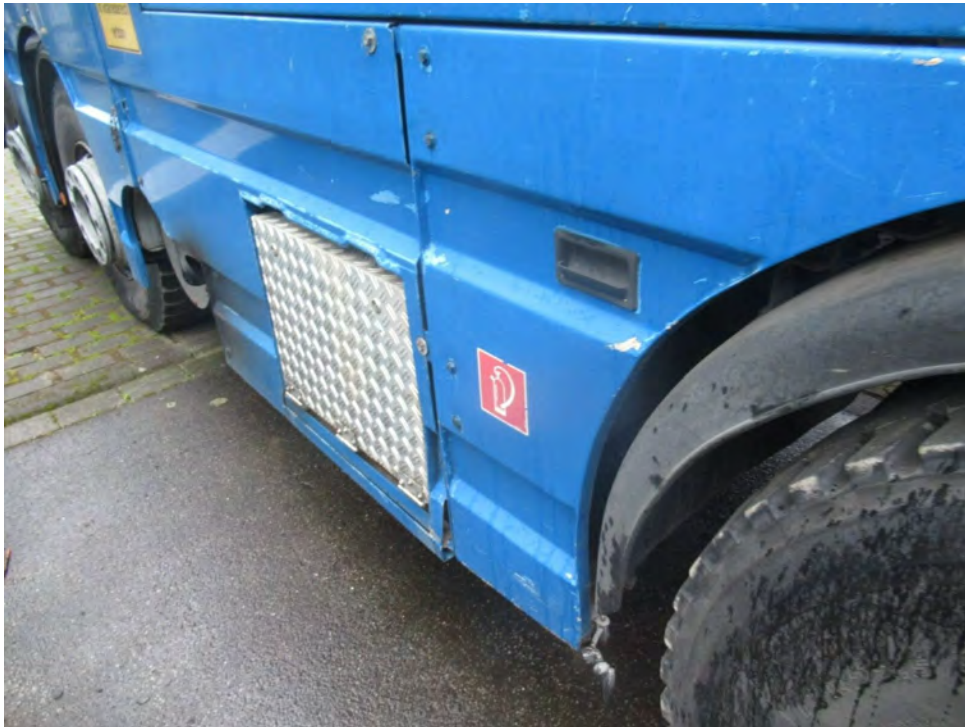
Bild 13 : div. Lackschäden

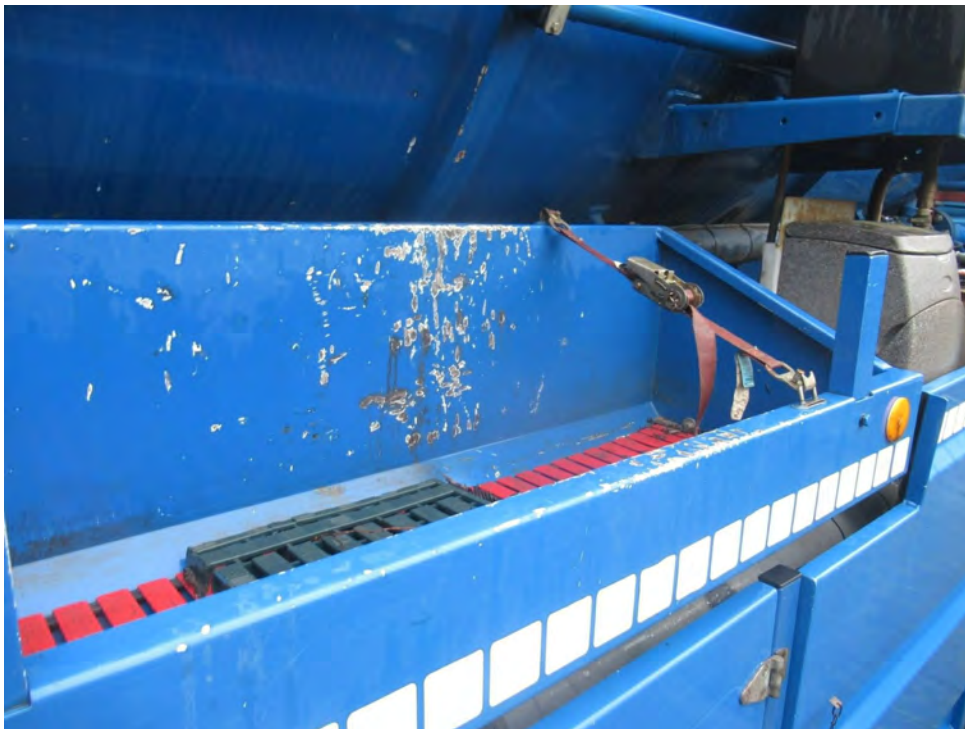
Bild 14 : div. Gebrauchsschäden

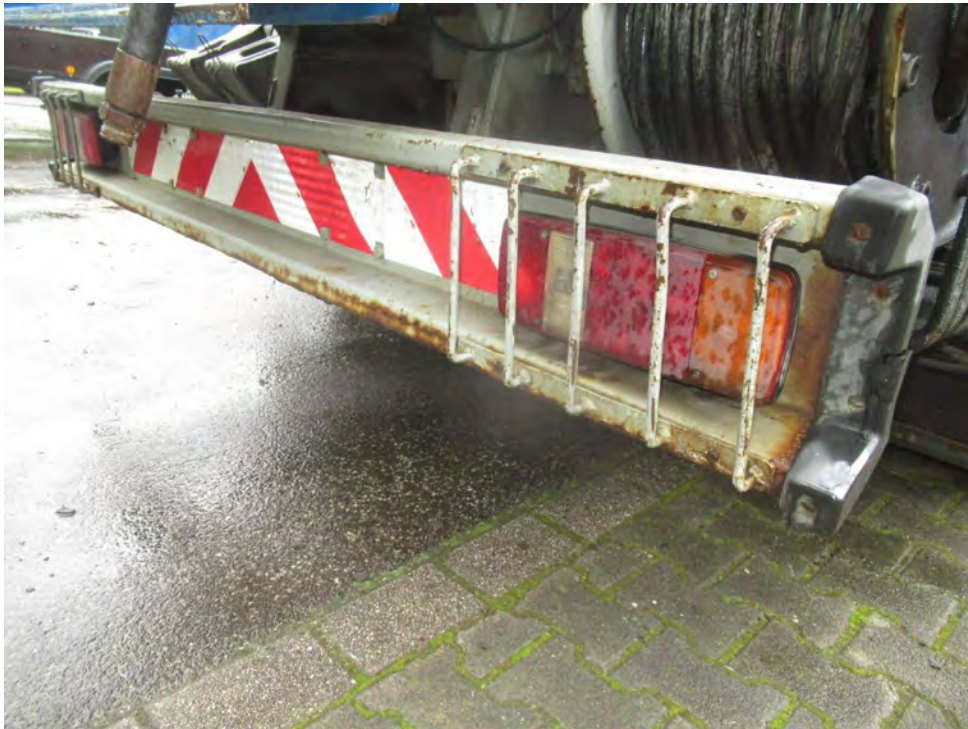
Bild 15 : div. Gebrauchsschäden

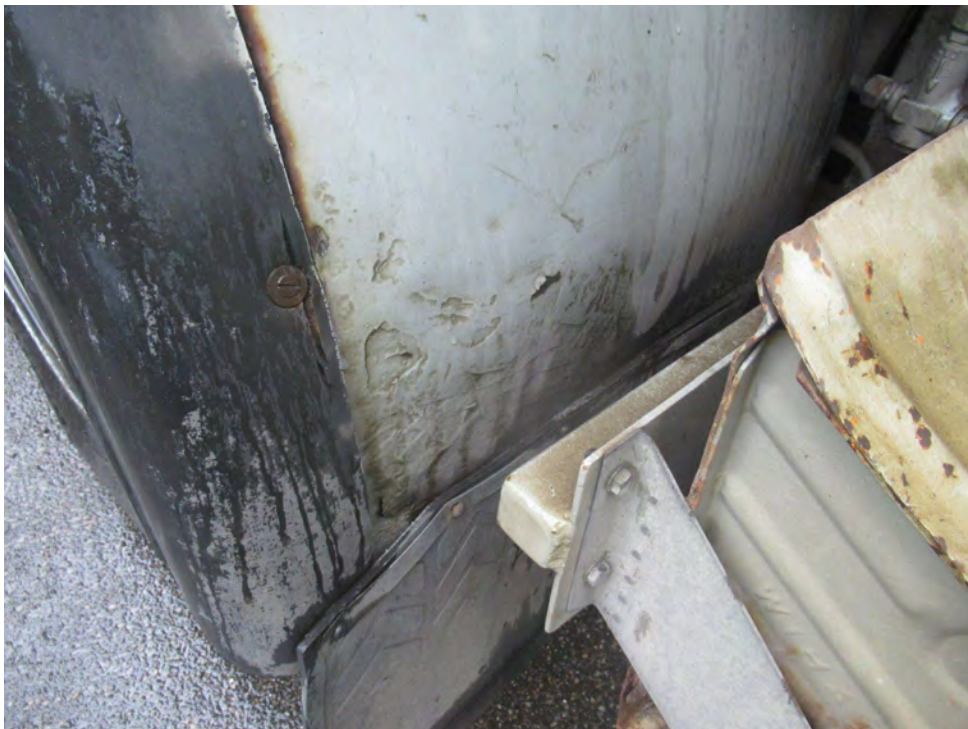
Bild 16 : div. Lack-/Korrosionsschäden

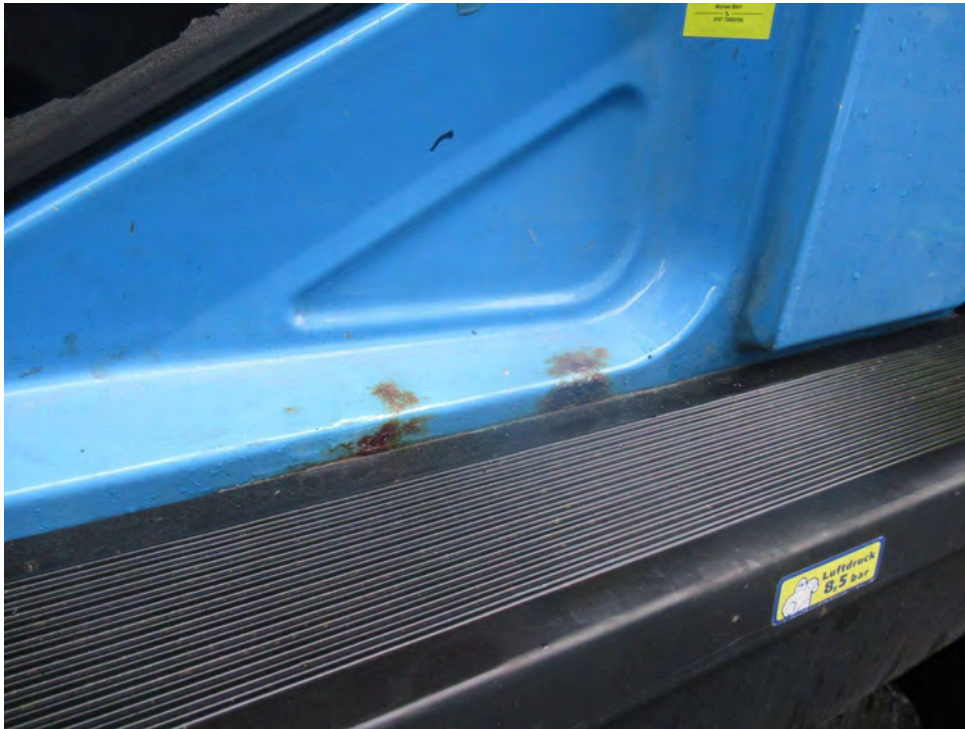
Bild 17 : div. Korrosionsschäden

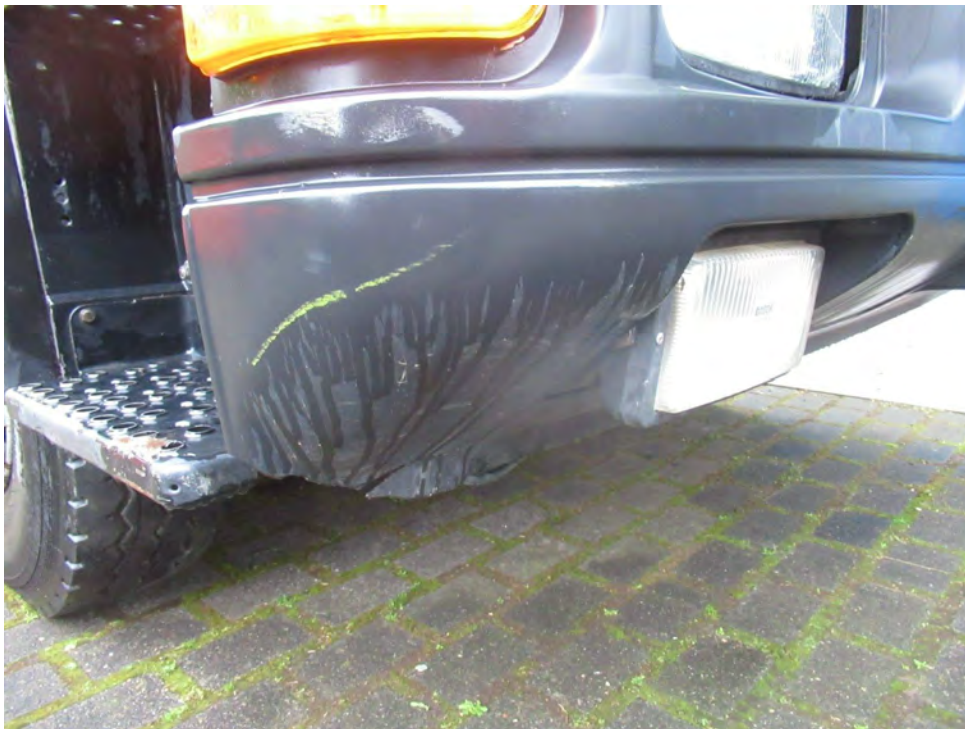
Bild 18 : div. Kratzer
