## Bewertungsgutachten

**ME BW332**

| Besichtigung | 16.04.2024 um 10:00 Uhr<br>BRW - Bergisch-Rheinischer Wasserverband, Klärwerk Ratingen, Bennenbruch 8, 40882 Ratingen |

| Typ / Verkaufsbezeichnung | ACTROS 2541 / Actros 2 WDB 93020. Typ 25.. 6x2 L |

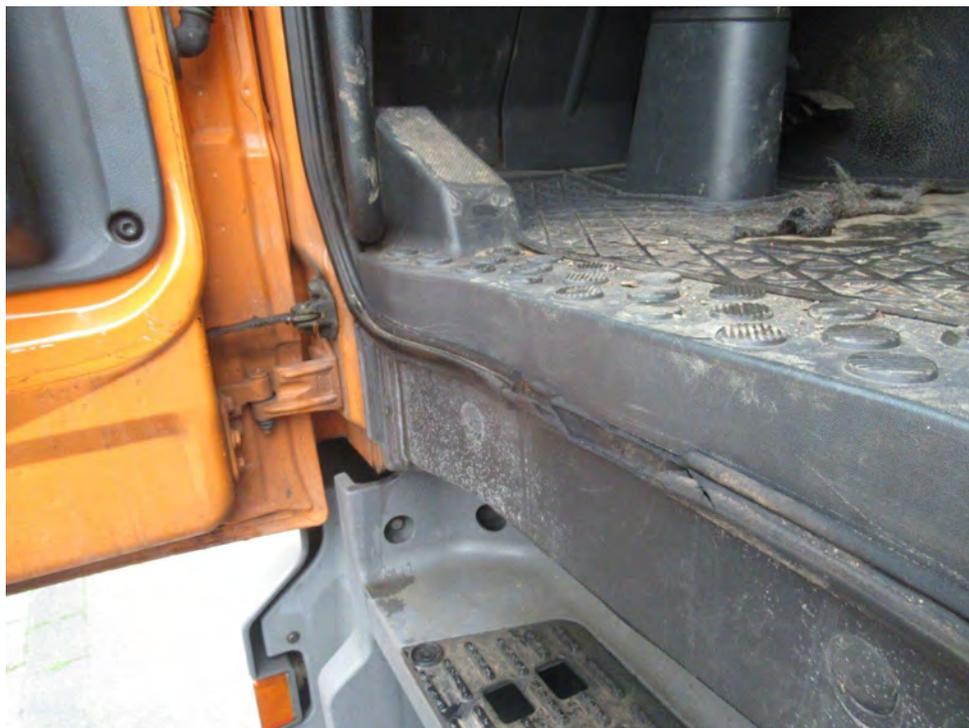
Bild 10 : Türfeststeller knackt, Türdichtung links gerissen

- Wartung ( fällig lt. Anzeige in Kürze ), erneuern
  - starke Rost- / Korrosionsansätze, instandsetzen
  - Felge korrodiert, lackieren
  - Türdichtung links gerissen, erneuern
  - Lichtmaschinenfunktion/Batterieladung, prüfen und Befund festlegen, Schadenerweiterung möglich
  - div. alters- und gebrauchsbedingte Klein-Nutzungs-u. Lackschäden rundherum, instandsetzen
-

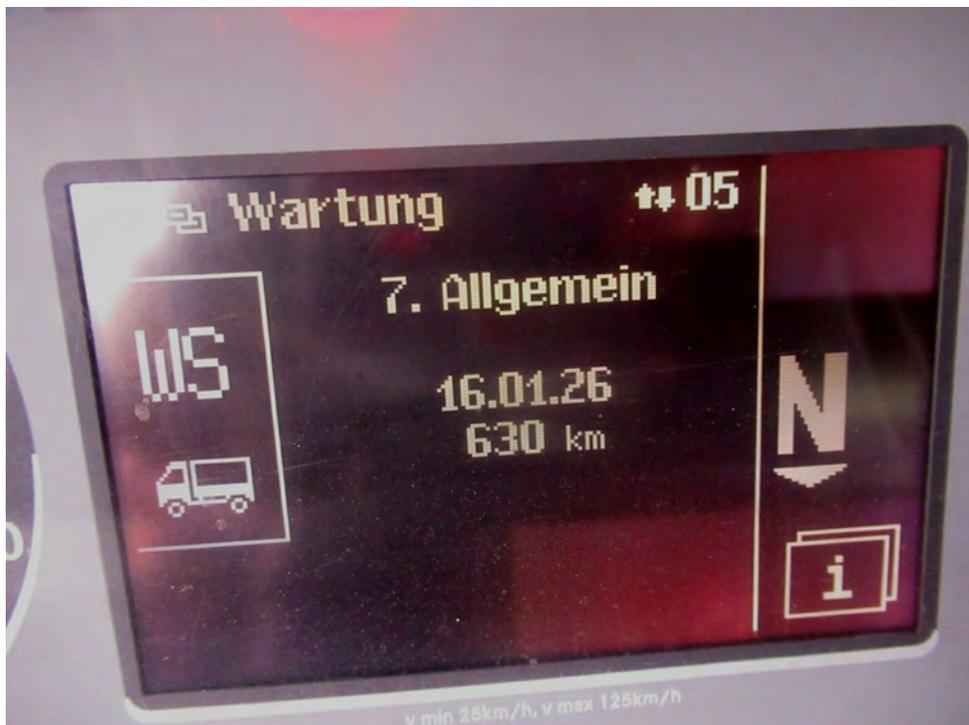
Bild 11 : Wartung in Kürze fällig

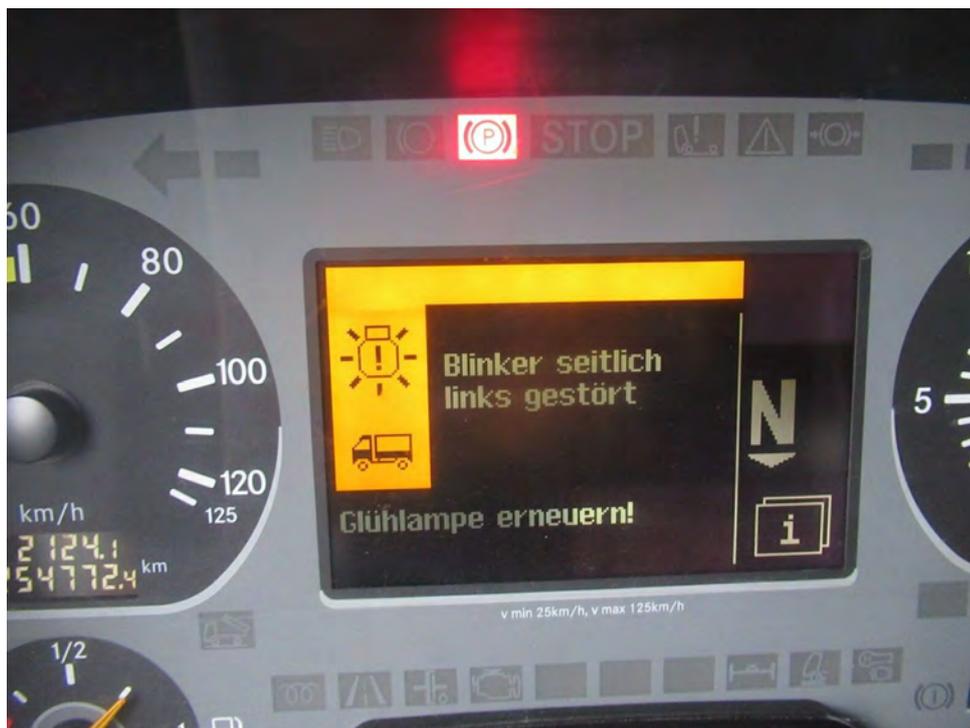
Bild 12 : Fehlermeldung Beleuchtung

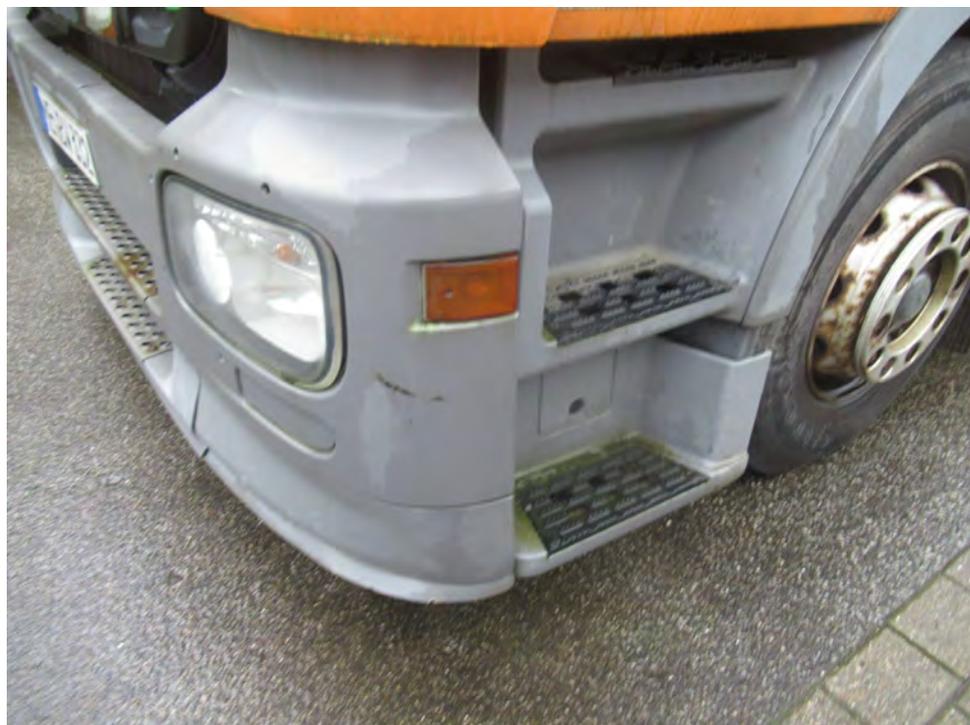
Bild 13 : div. Gebrauchsspuren

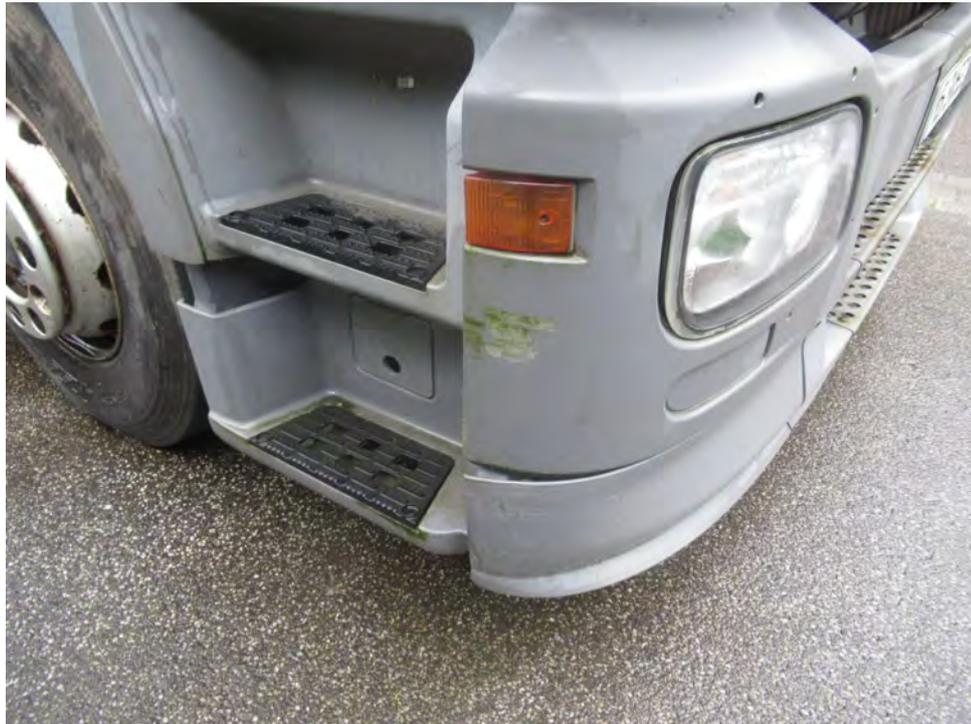
Bild 14 : div. Kratzer

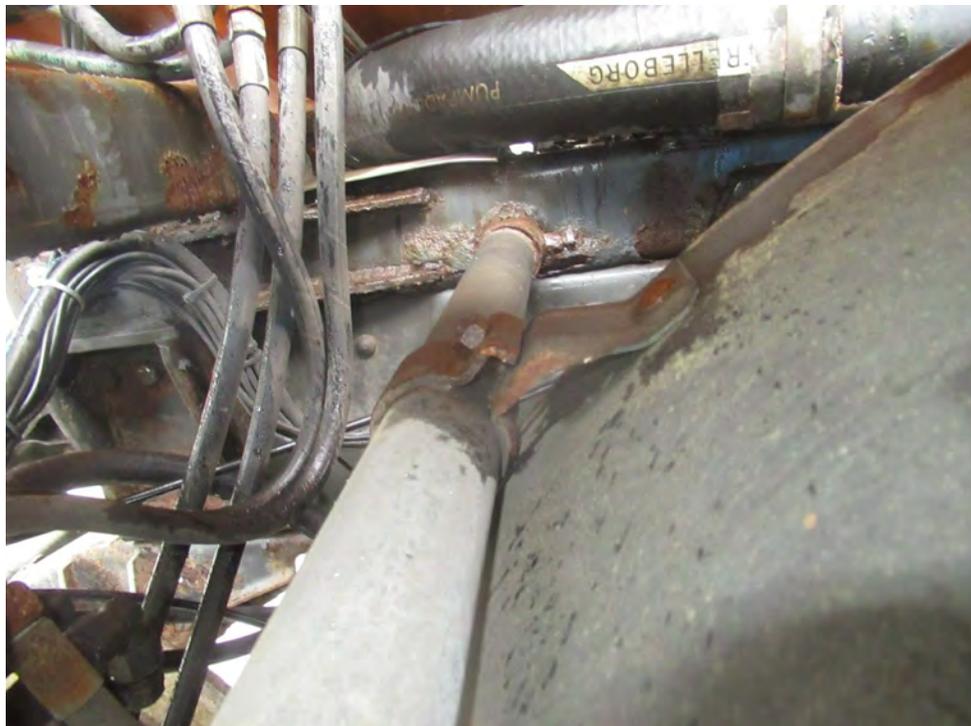
Bild 15 : FZG-Rahmen u. Hilfsrahmen korrodiert

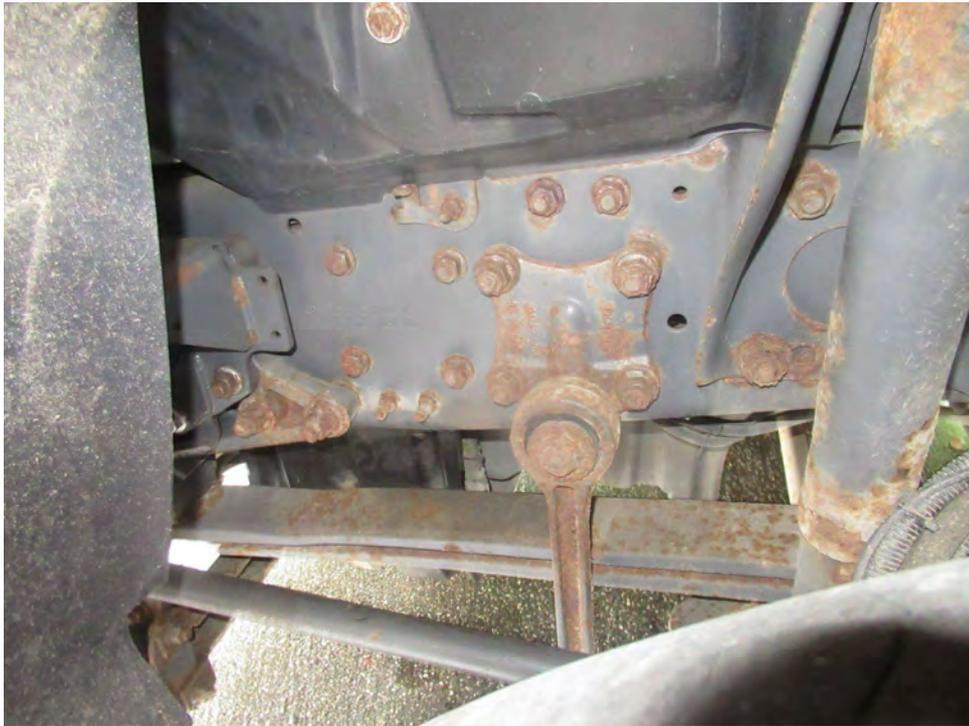
Bild 16 : div. Korrosionsansätze, Rahmen u. Anbauteile

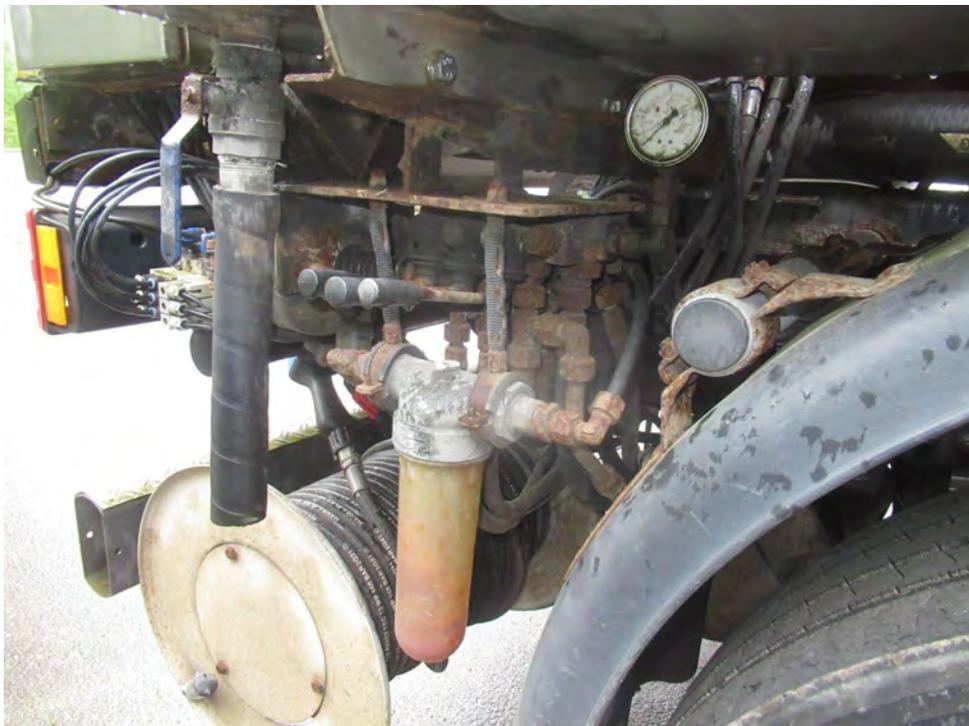
Bild 17 : Auf-/Anbauteile u. Leitungen korrodiert

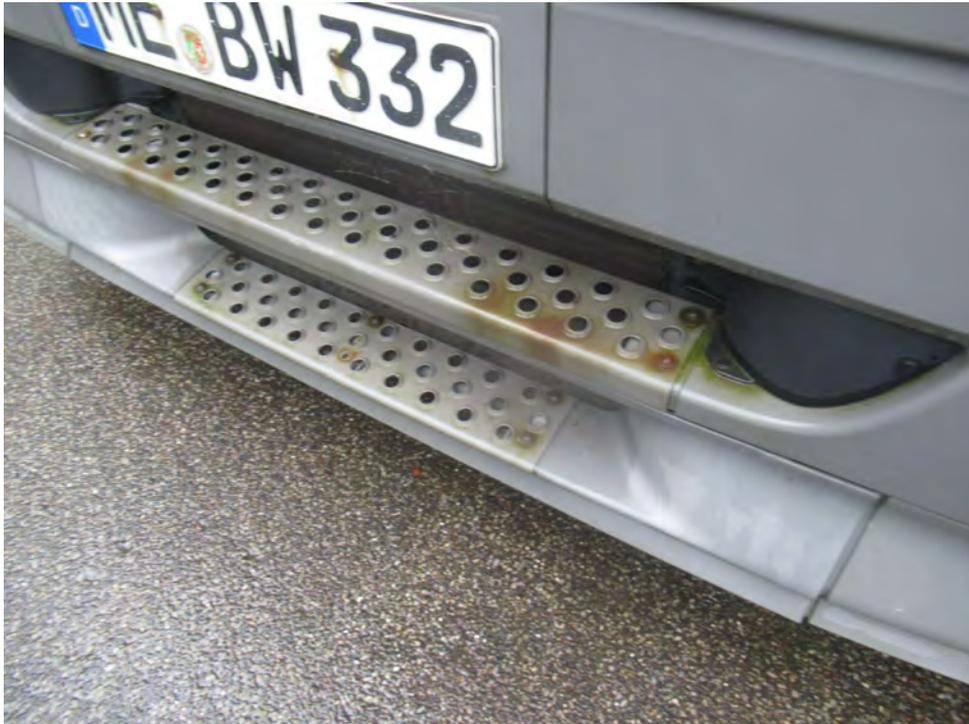
Bild 18 : div. Korrosionsansätze

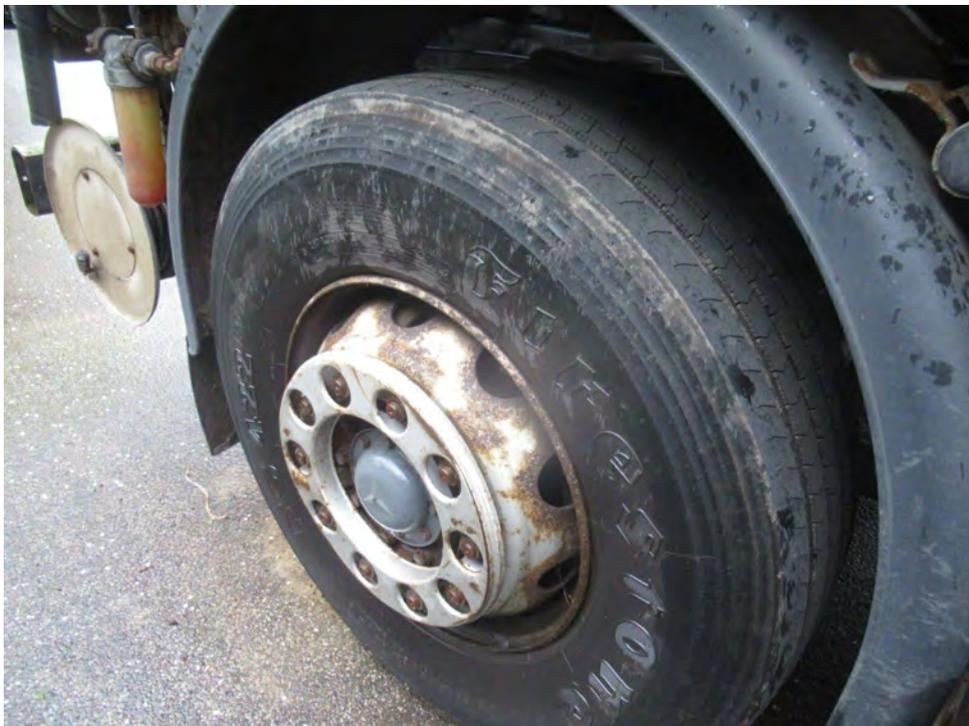
Bild 19 : Felgen korrodiert
