## Gutachten

IJS2400195

**Betrifft** : **Restwertermittlung**

Amtliches Kennzeichen : EU RD 900

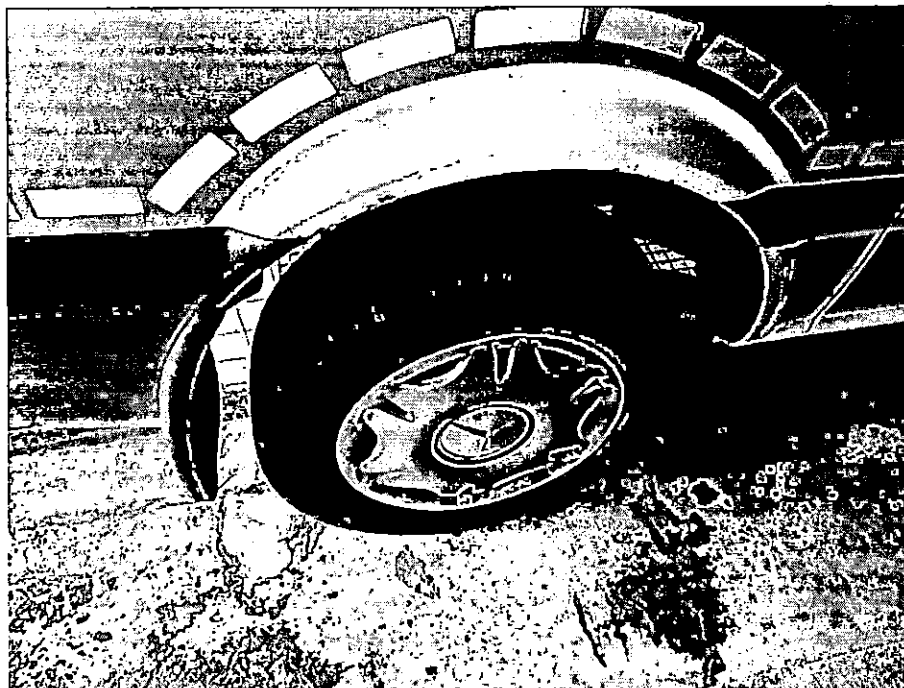
- Vorschäden** : keine erkennbar
- Altschäden** : Korrosion an den Radläufen, Einstieg im Bereich des Schwellers mit Lackschäden, Fahrersitz beschädigt, Unterboden mit Korrosionsschäden, Innenraum verschmutzt, Antriebswelle rechts innen und außen beschädigt, Lackierung matt und Kleinstschäden bzw. normale Gebrauchsspuren.

Bild 11 Korrosion Radlauf

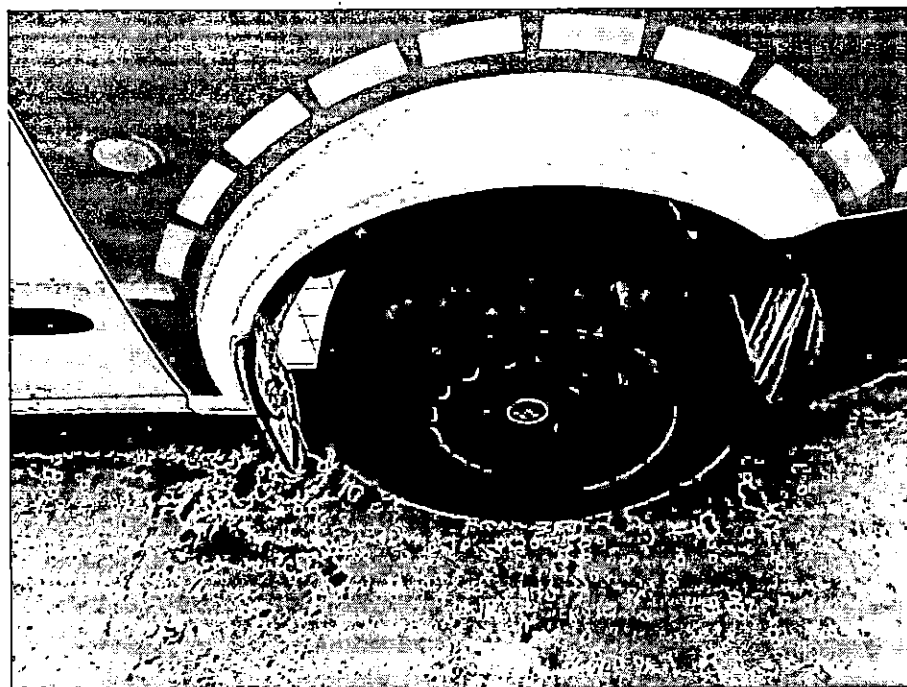
Bild 12 Korrosion Radlauf

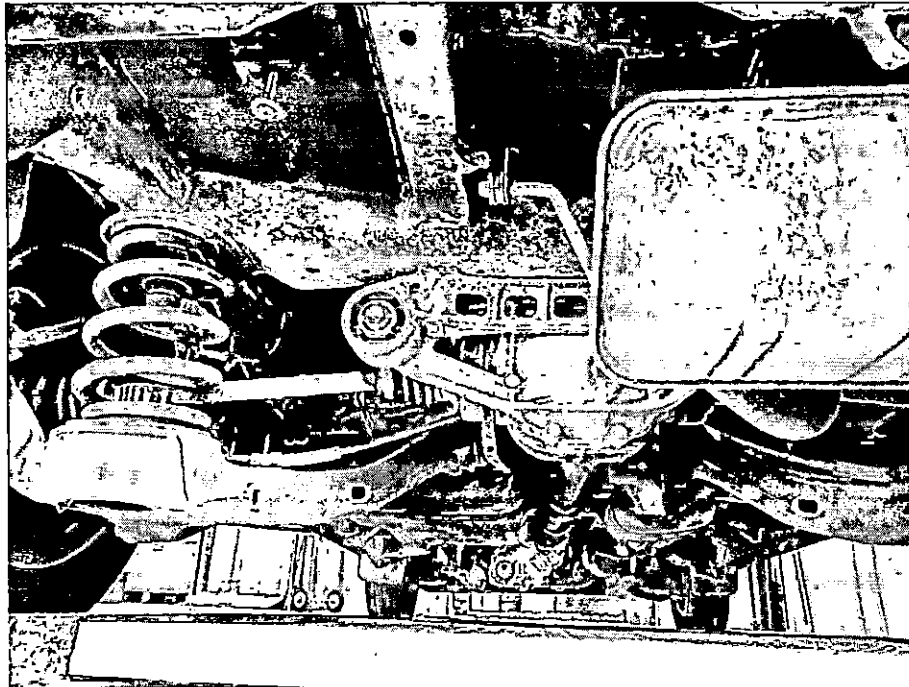
Bild 13 Korrosion Unterboden

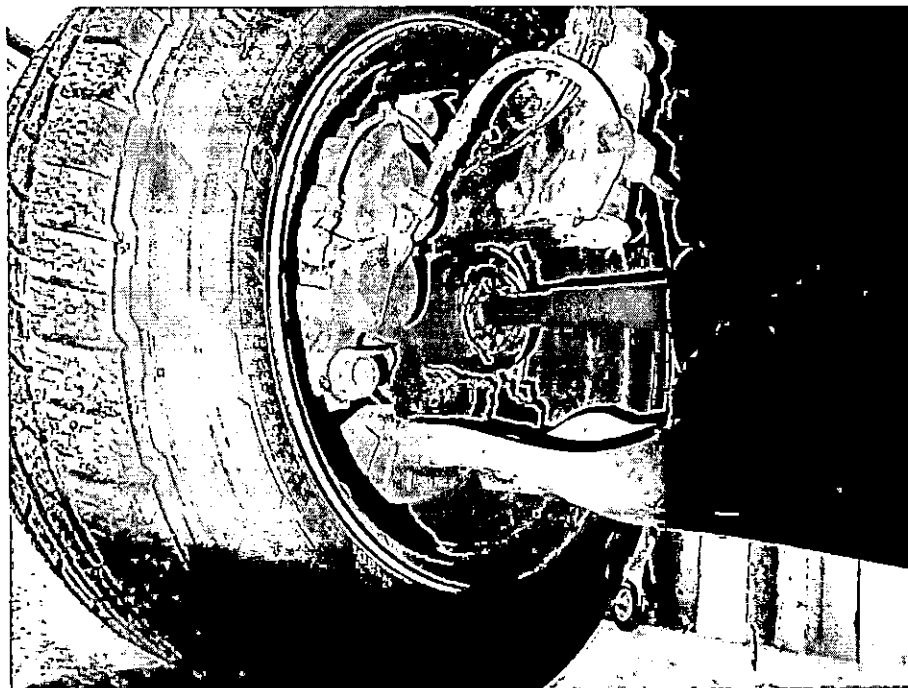
Bild 15 Antriebswelle vorne rechts aussen
