Fahrzeugbewertung

Mercedes-Benz

Modell
1224 AF

Feuerwehr Leonberg

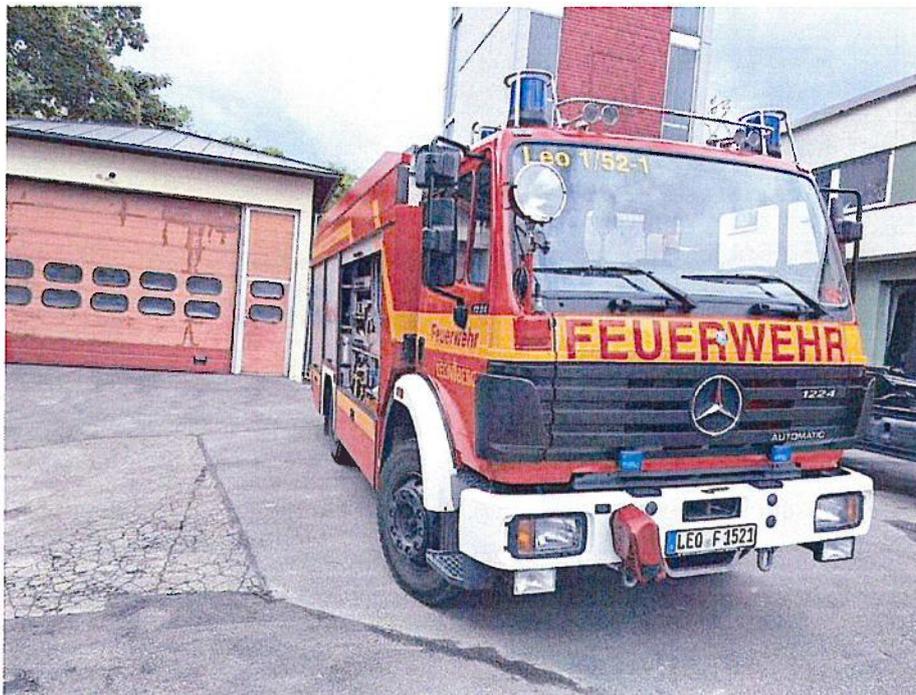
Foto 1

Ansicht vorne rechts

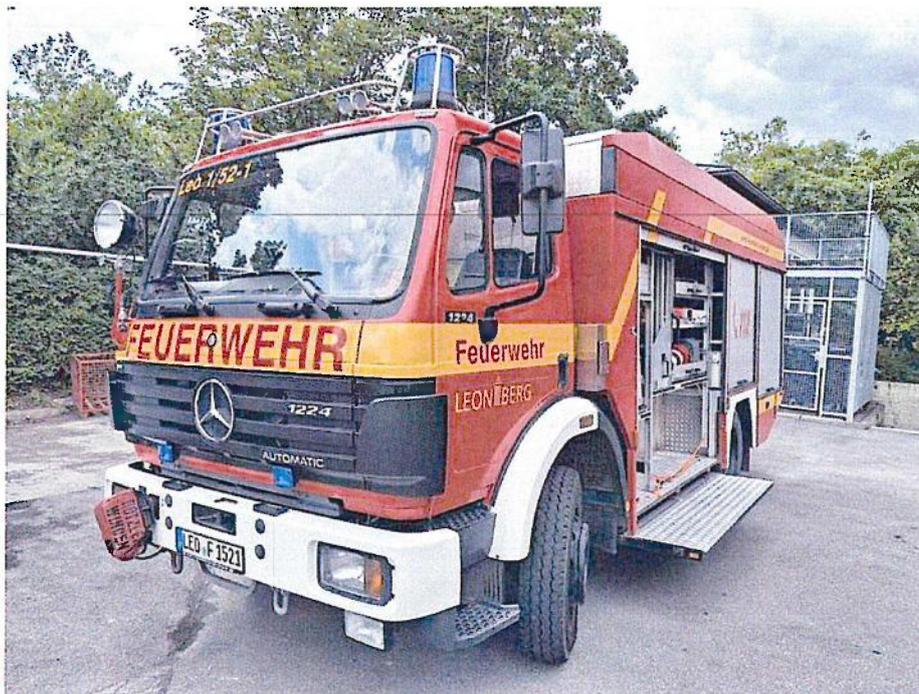
Foto 2

Ansicht vorne links

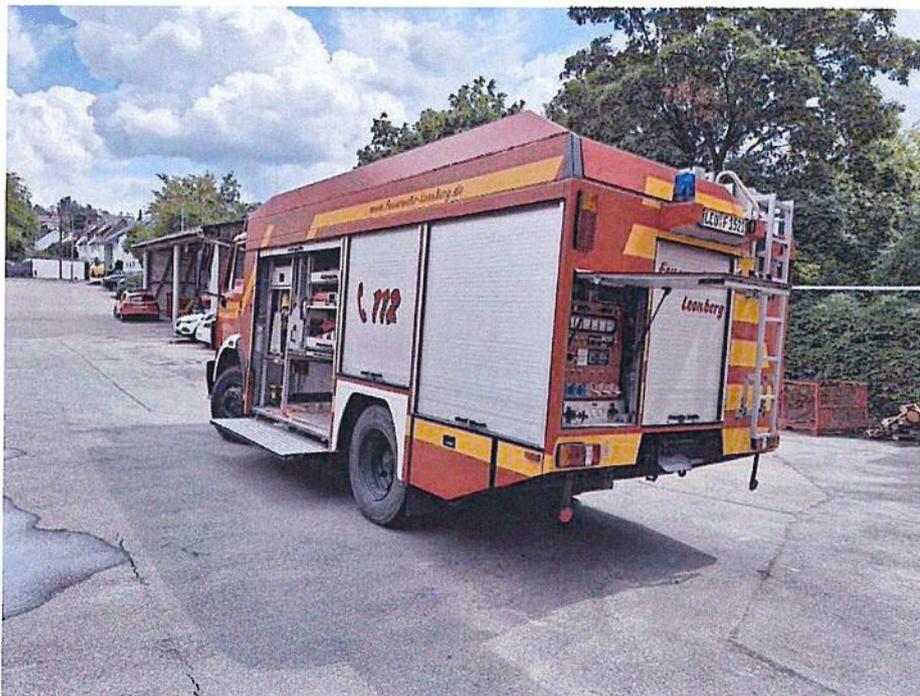
Foto 3

Ansicht hinten links

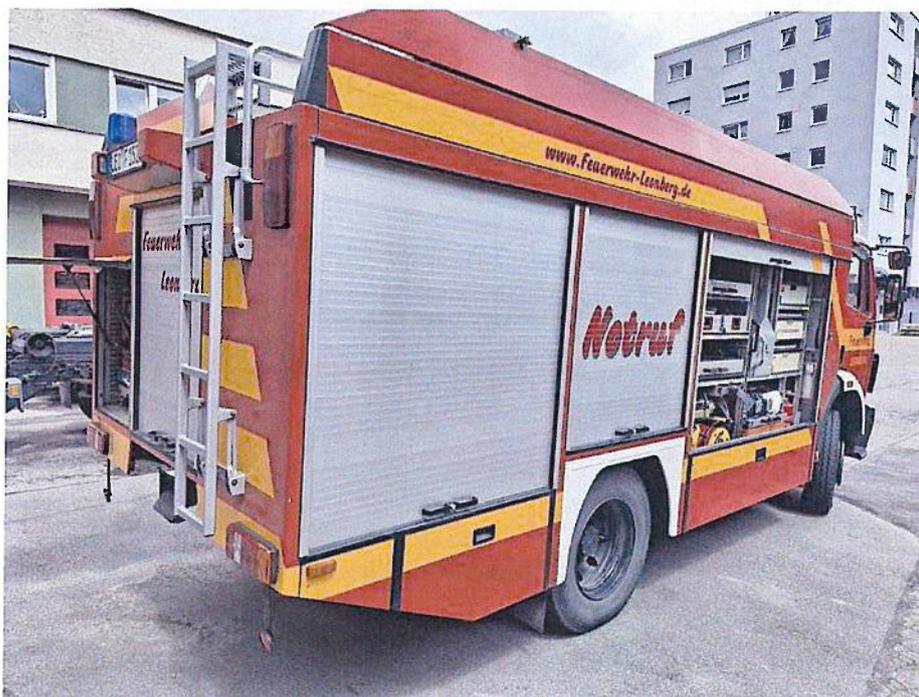
Foto 4

Ansicht hinten rechts

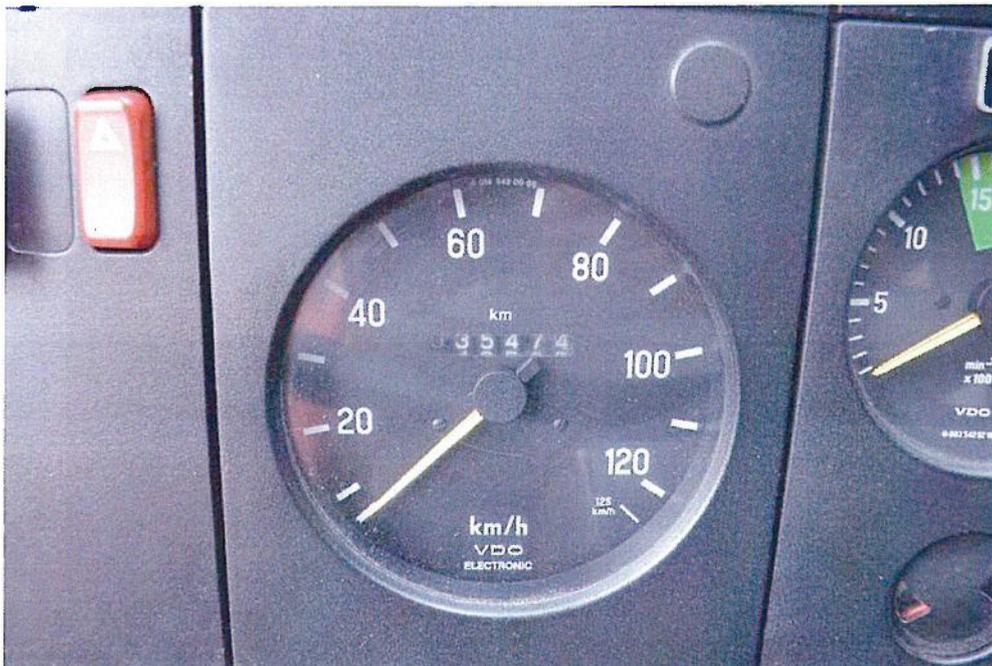
Foto 5

Kilometerstand

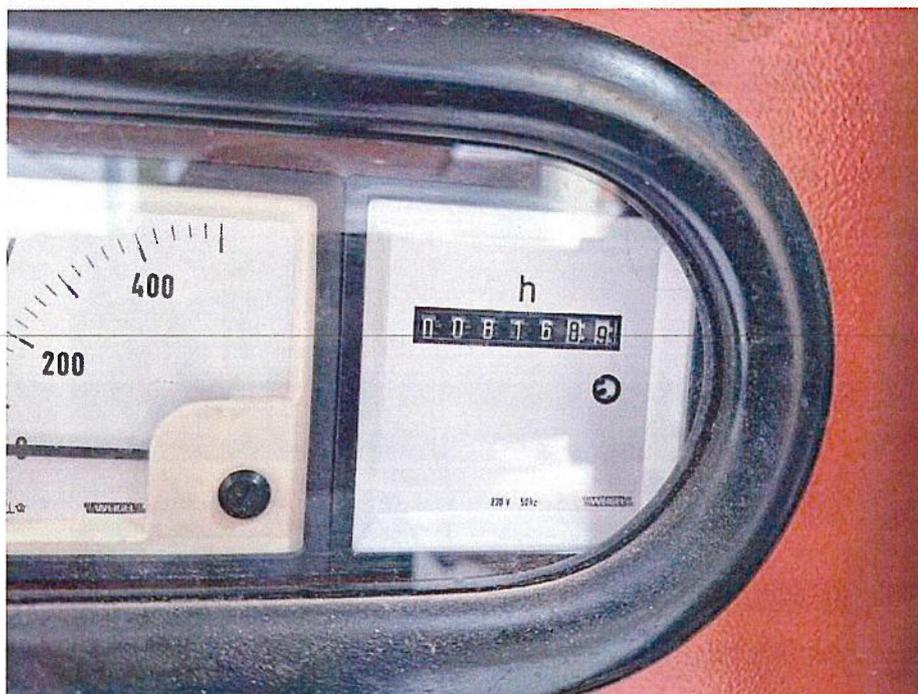
Foto 6

Betriebsstunden Stromerzeuger

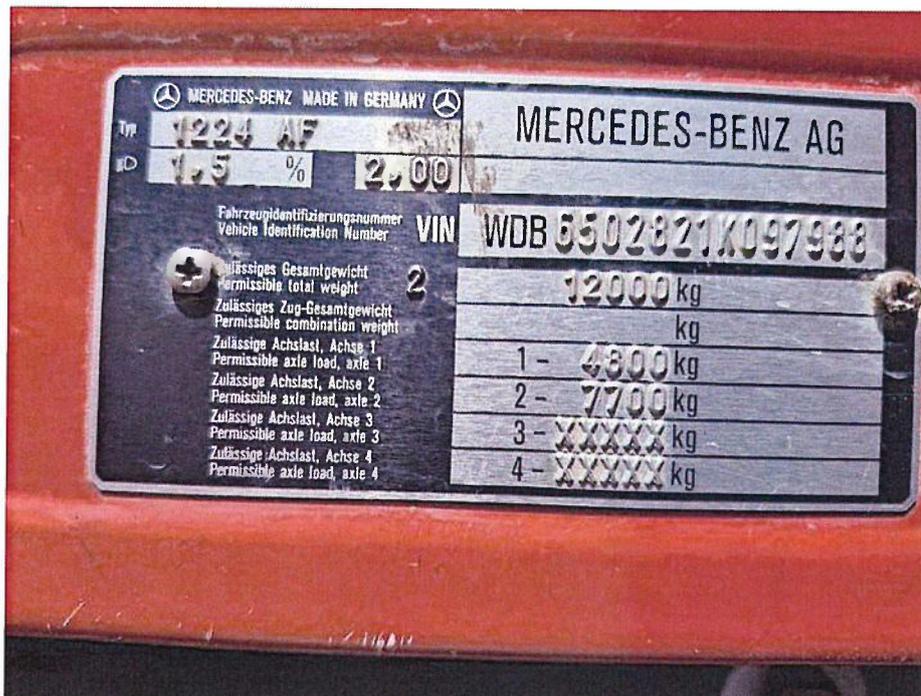
Foto 7

Typschild Fahrgstell

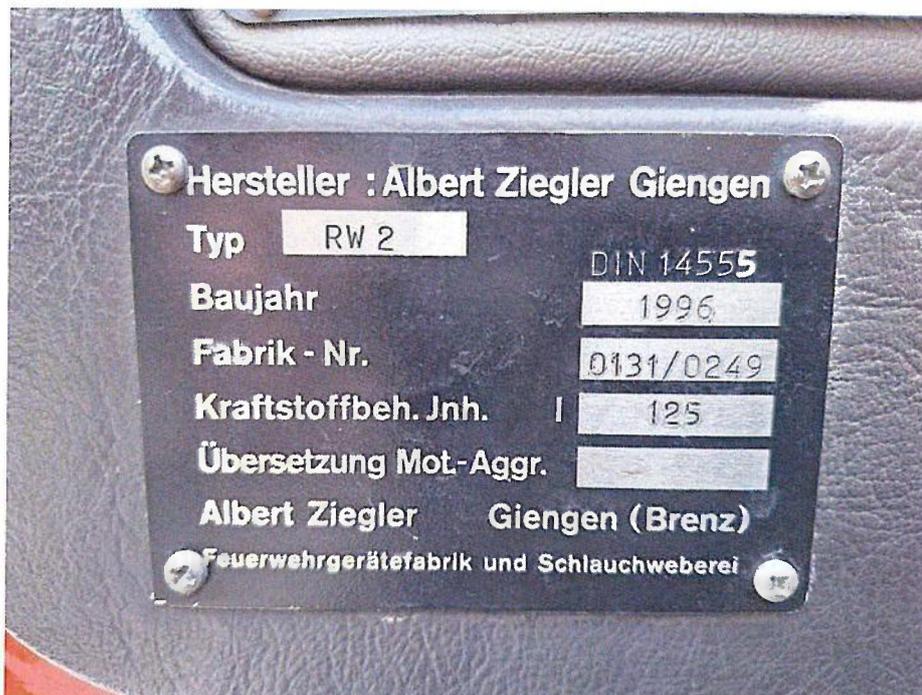
Foto 8

Typschild Feuerwehraufbau

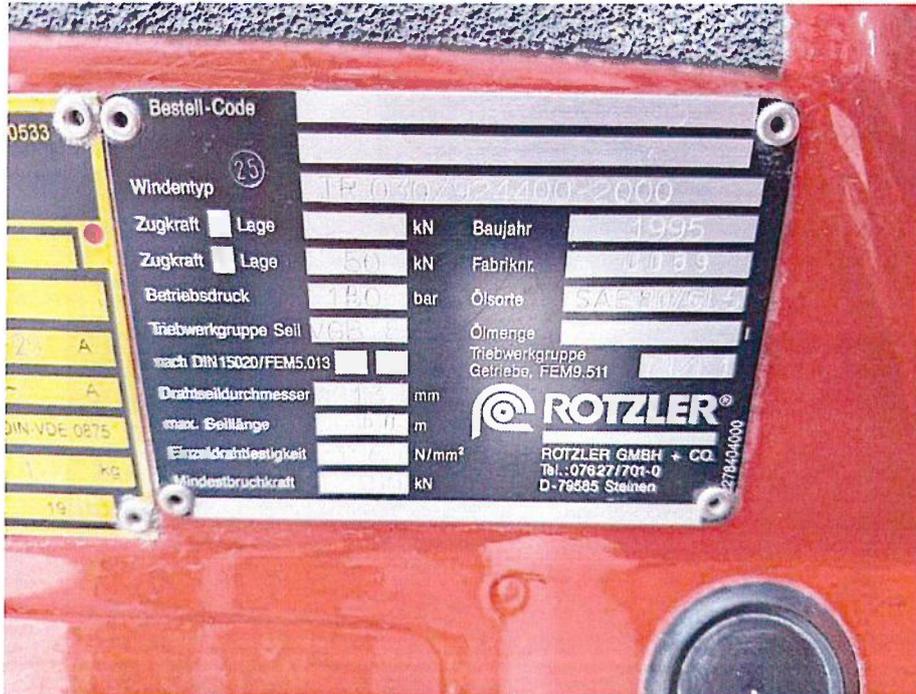
Foto 9

Typenschild Seilwinde

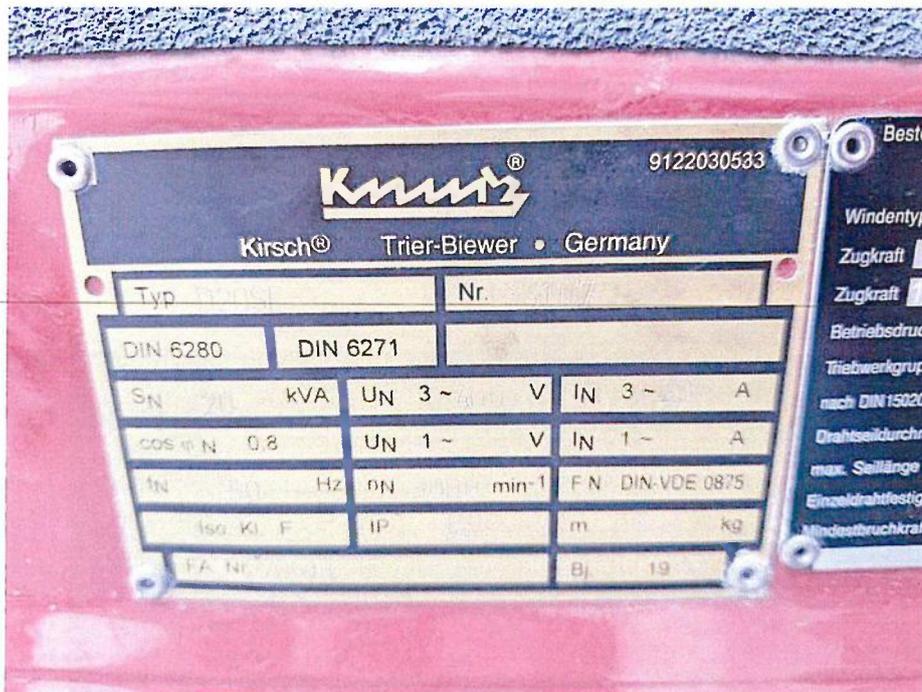
Foto 10

Typenschild Stromerzeuger fest eingebaut

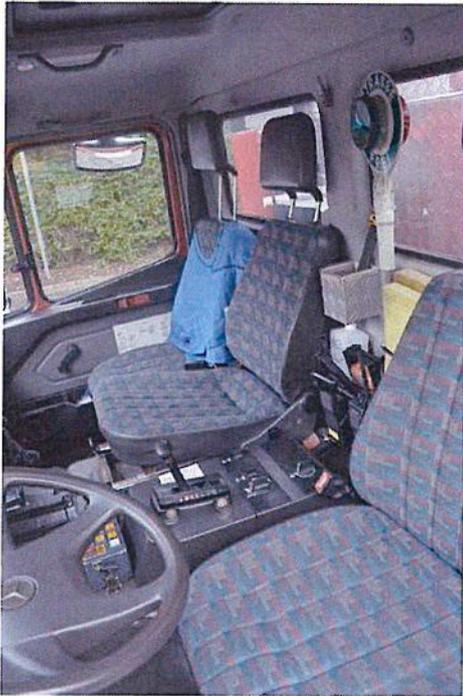
Foto 11

Innenraum

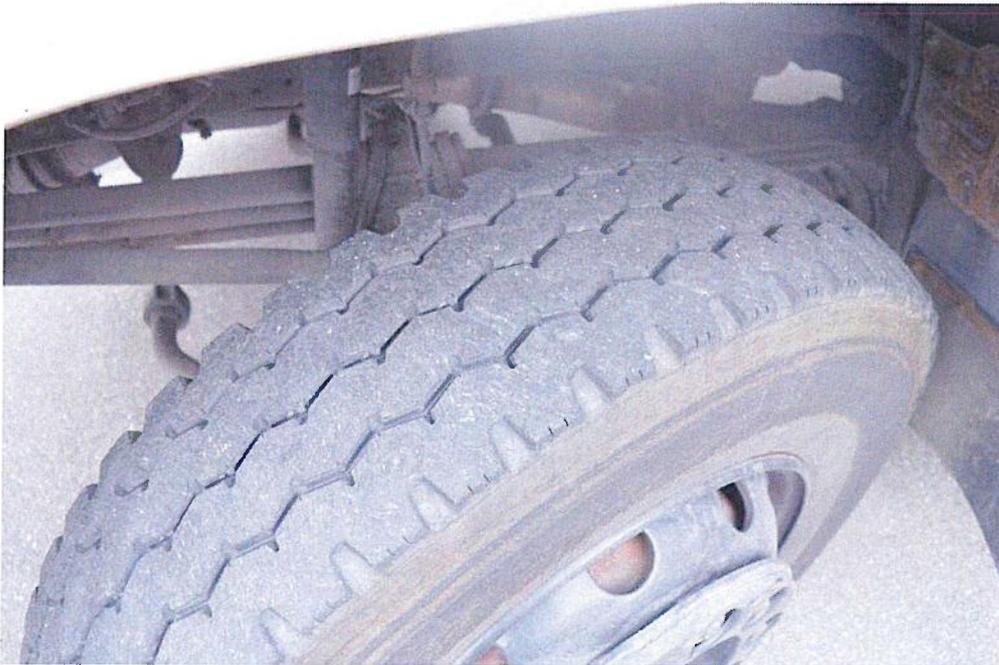
Foto 12

Reifen VA

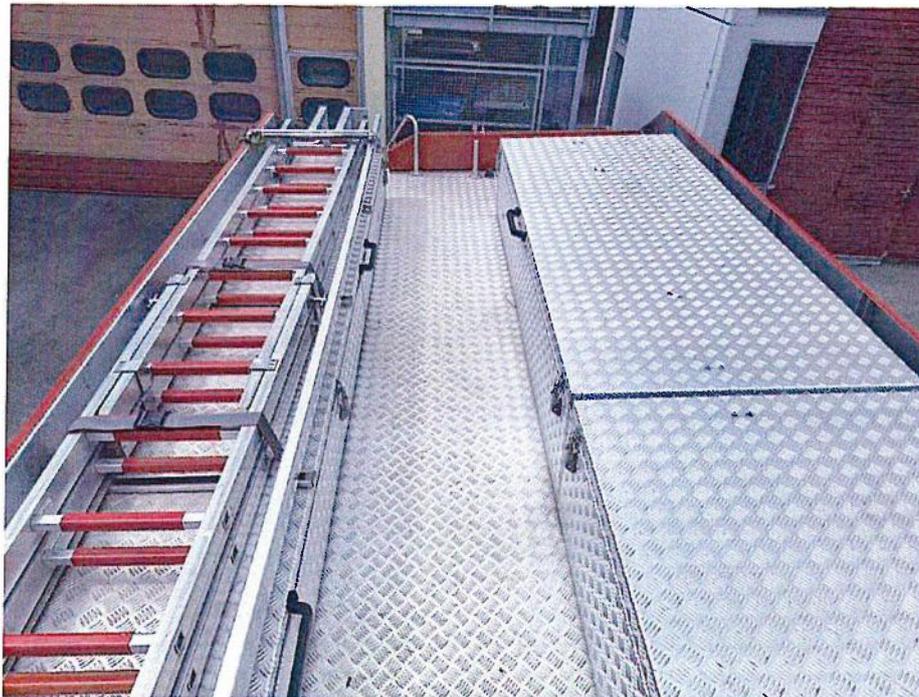
Foto 13

Dachansicht

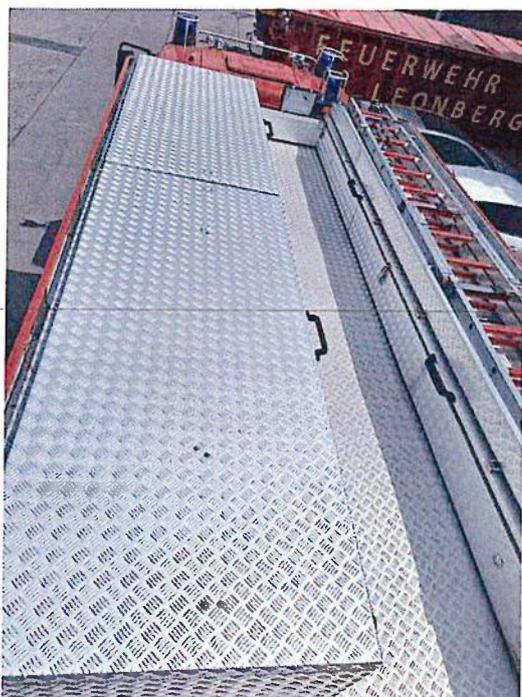
Foto 14

Dachansicht

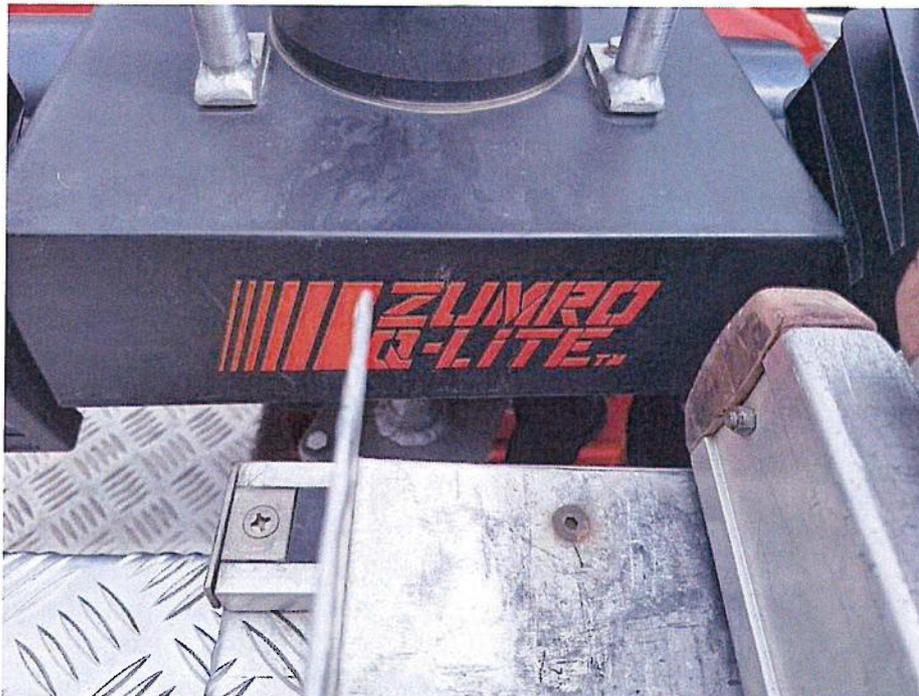
Foto 15

Lichtmast

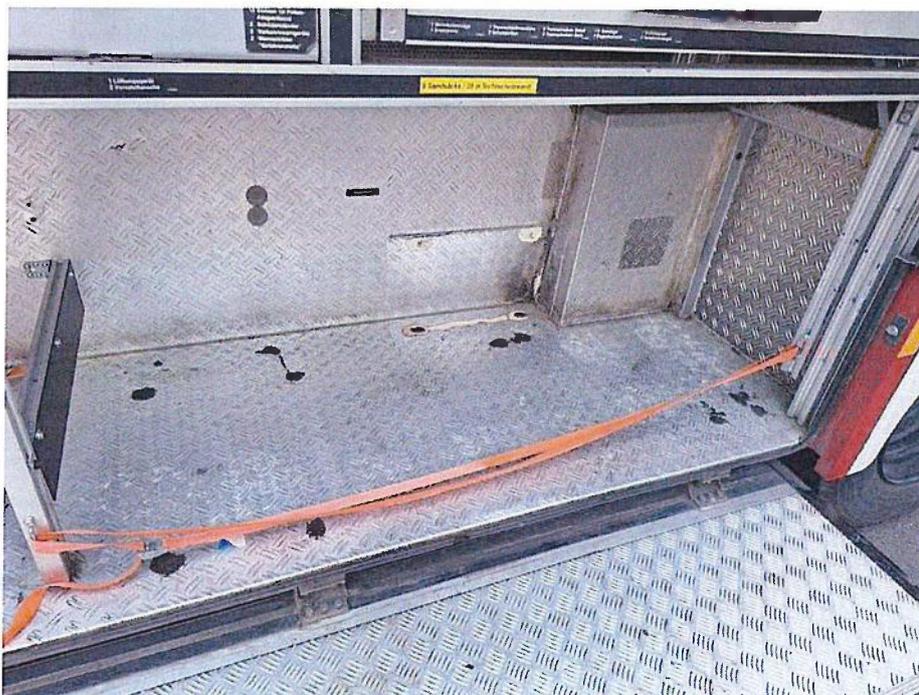
Foto 16

Aufbau

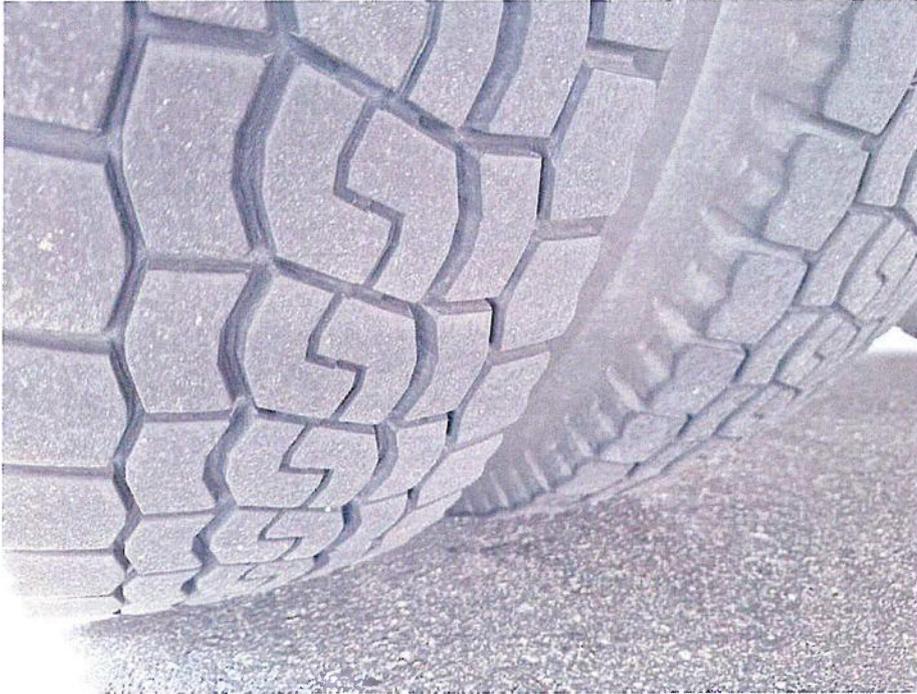
Foto 17

Reifen HA

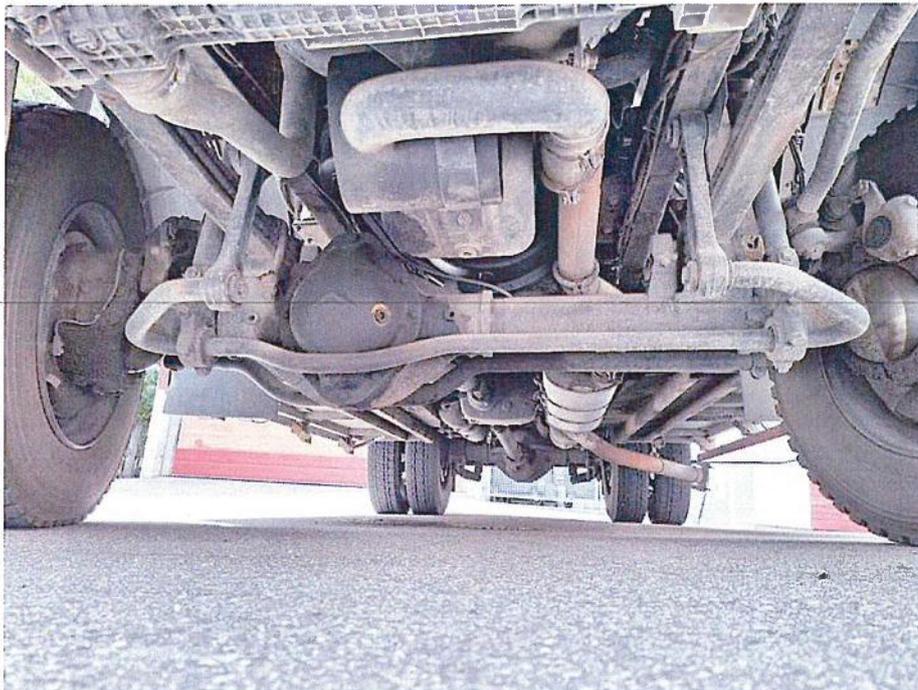
Foto 18

Unterboden vorn

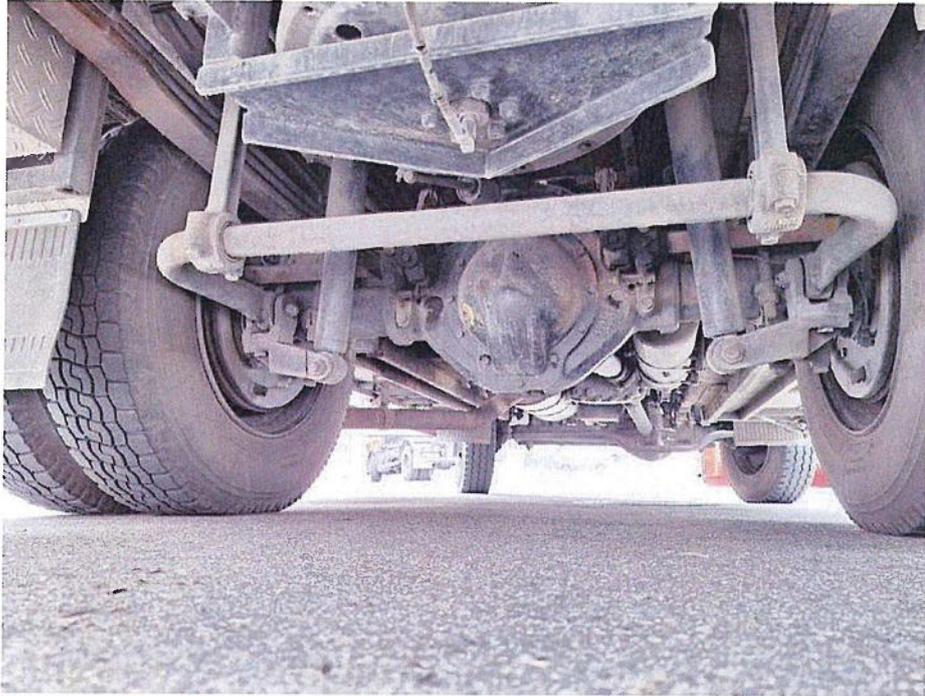
Foto 19

Unterboden hinten

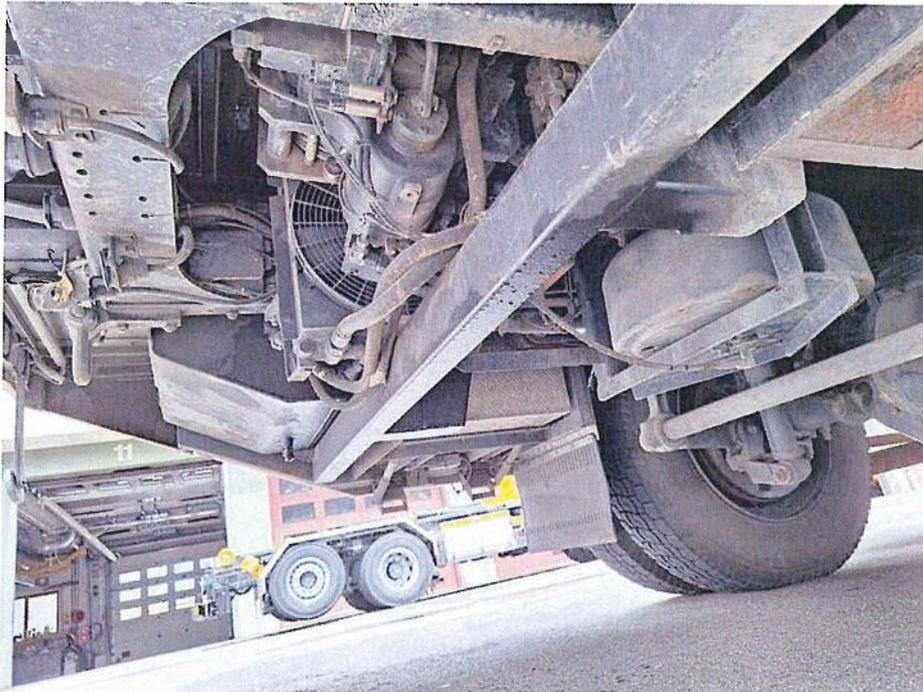
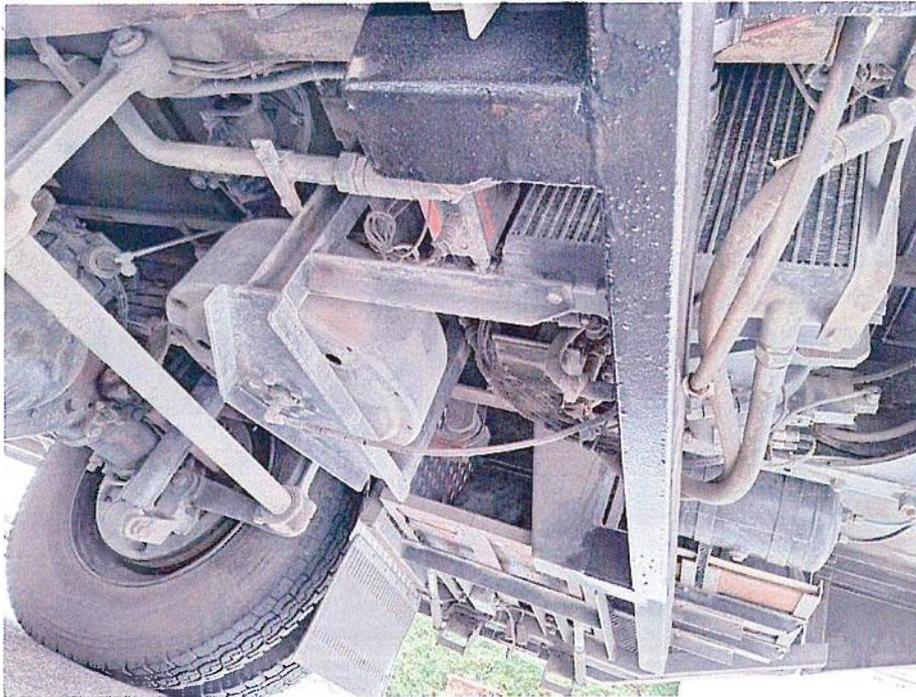
Seilwinde

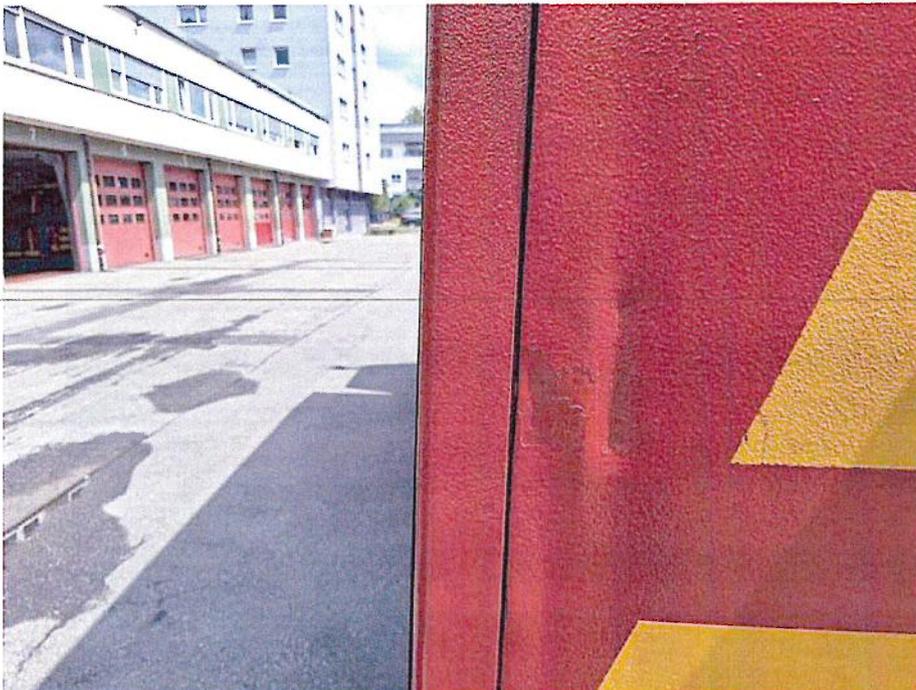
Foto 22

Schaden Klappe Stromerzeuger

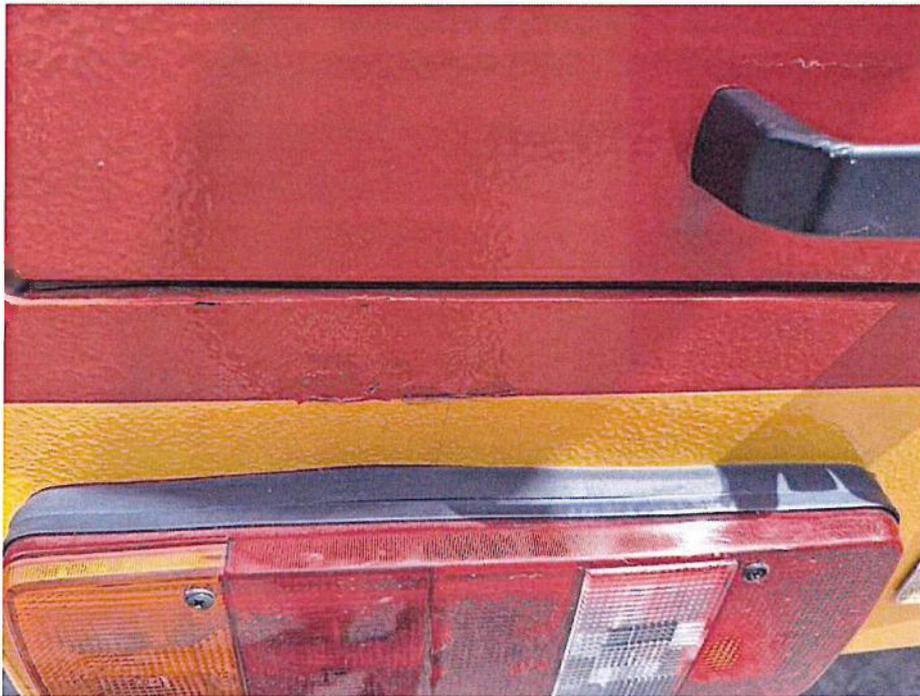
Foto 23

Rost hinten lionks
