Dokumentation-Fahrzeugprüfung

Fz.-Ident-Nr.: WV1ZZZ70Z3X004283

DOKUMENTATION-FAHRZEUGÜBERPRÜFUNG

FIN: WV1ZZZ70Z3X004283	Hersteller: VOLKSWAGEN-VW	Abgelesener KM-Stand: 207121
EZ: 11/2002	Kennzeichen: NE-2408	Nächste HU: 11 . 2024
Farbe: WEIß	Verkaufsbezeichnung: 70X02A

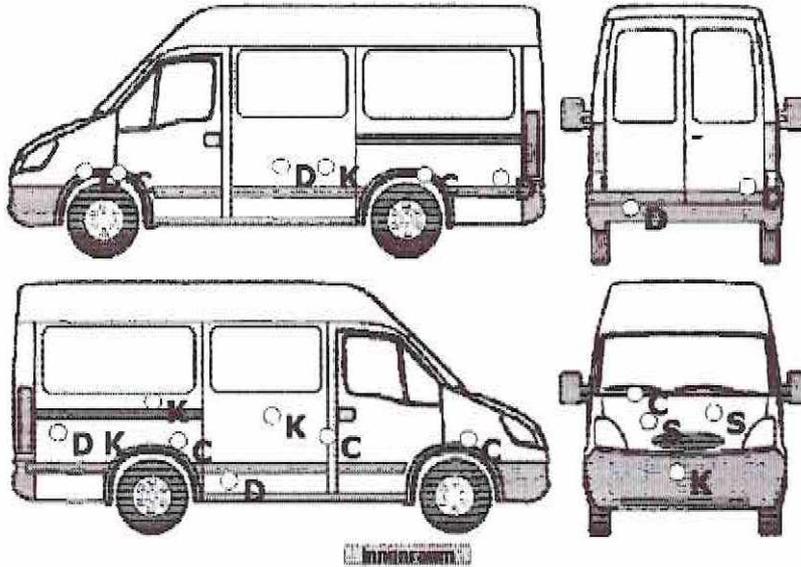
5. Karosserie und Innenraum

Anmerkung zur Abbildung Karosserie:

- D - Delle - Hecktür rechts
- D - Delle - Schiebetür
- D - Delle - Kotflügel links
- D - Delle - Seitenwand links
- D - Delle - Seitenwand links
- K - Kratzer - Seitenwand links
- S - Steinschlag - Motorhaube
- S - Steinschlag - Motorhaube
- C - Korrosion - Seitenwand links
- C - Korrosion - Kotflügel links
- C - Korrosion - Frontscheibe
- C - Korrosion - Kotflügel rechts
- C - Korrosion - Schiebetür
- C - Korrosion - Seitenwand rechts
- D - Delle - Stoßfänger hinten
- D - Delle - Seitenwand rechts
- K - Kratzer - Seitenwand rechts
- K - Kratzer - Seitenwand rechts
- K - Kratzer - Schiebetür
- K - Kratzer - Stoßfänger vorne

Das Fahrzeug ist mit Ganzjahresreifen ausgerüstet.; An der Außenlackierung sind laufeistungsbedingt kleinere Steinschlagschäden vorhanden.
