Bewertungsgutachten

ME RA708

Haltereintrag	MB Atego
Kennzeichen	ME RA708
Tag der Erstzulassung	17.08.2009
Zul.Besch.Teil1/Fz-Schein vom	20.08.2009

Fahrzeugart	Lastkraftwagen
Hersteller	Daimler (D)
Marke	Mercedes-Benz
Typ / Verkaufsbezeichnung	970.25 / Atego WDB 97025. Typ 12.. 4x2 L
Aufbauart	Müllfahrzeug
HSN / TSN	1313 / 000
Fahrzeug-Ident.-Nr.	WDB9702531L432063
Leergewicht	9565 kg
zul. Gesamtmasse	11990 kg
Maße über alles L / B / H	7490 / 2485 / 2850 (mm)

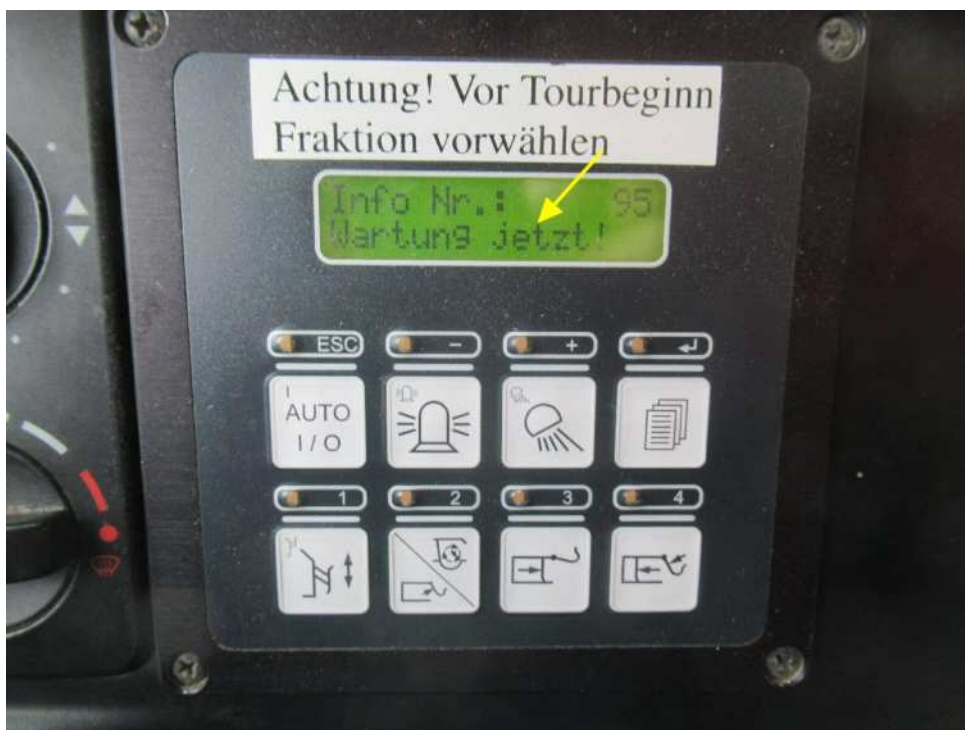
- Wartung Fahrgestell nicht nachgewiesen, erneuern
- Wartung Aufbau fällig, erneuern (Bild 8)
- Fahrersitzbezug gerissen, erneuern (Bild 9)
- Getriebe teilweise ohne Funktion, schaltet nicht hoch bzw. runter, prüfen und Befund festlegen, Schadenerweiterung möglich

Bild 8 : Wartung Aufbau fällig

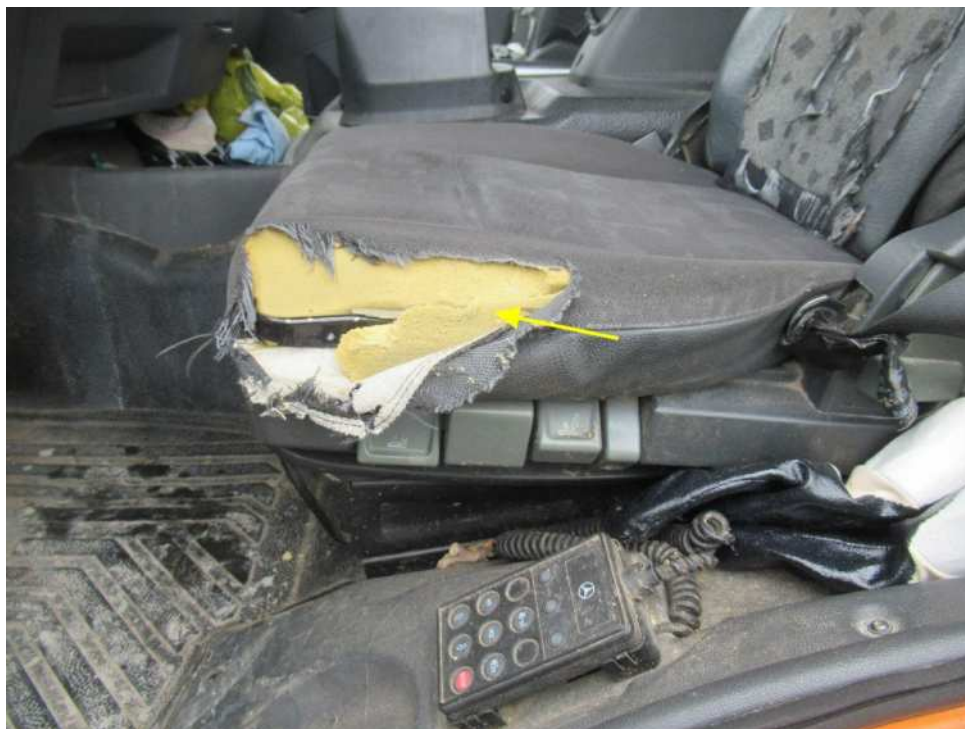
Bild 9 : Fahrersitzbezug gerissen

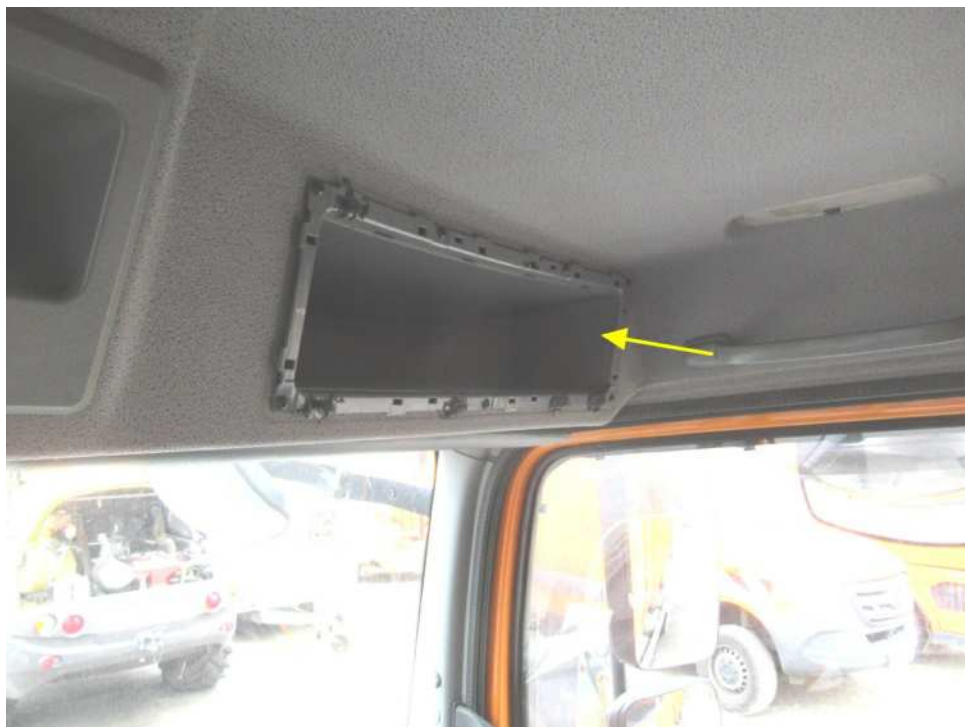
- Klappe Dachablage rechts fehlt, erneuern (Bild 10)
- Zentralschieranlage teilweise durchtrennt, prüfen und, instandsetzen (Bild 11)
- Lifter an mehreren Stellen deformiert, instandsetzen (Bild 12, 13, 14)

Bild 10 : Klappe Dachablage rechts fehlt

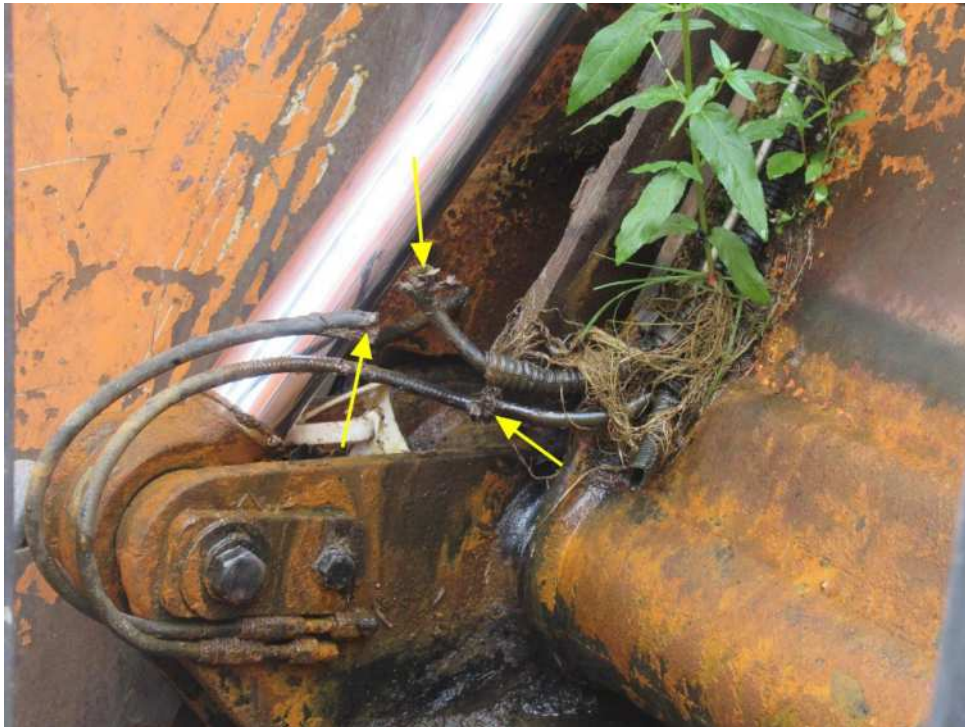
Bild 11 : Zentralschieranlage teilweise durchtrennt, prüfen und

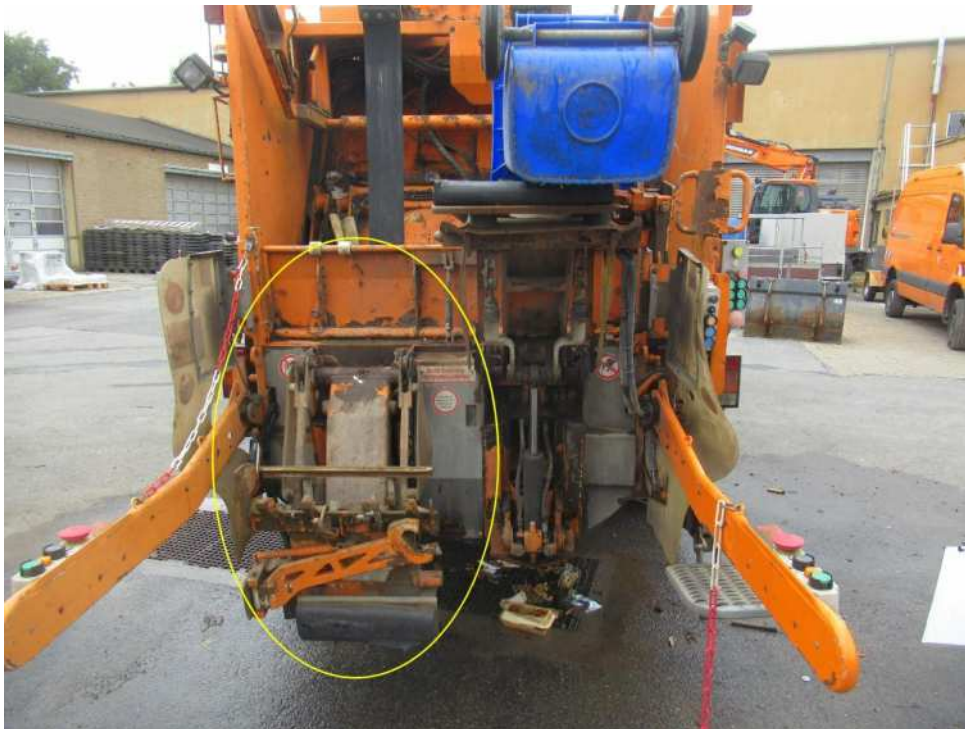
- Lifter links ohne Funktion, prüfen und Befund festlegen, Schadenerweiterung möglich (Bild 12)
- Sicherheitsschranke verformt, instandsetzen (Bild 15)
- diverse Rostunterwanderungen am gesamten Fahrzeug, instandsetzen (Bild 16, 17, 18, 19)

Bild 12 : Lifter an mehreren Stellen deformiert
Lifter links ohne Funktion

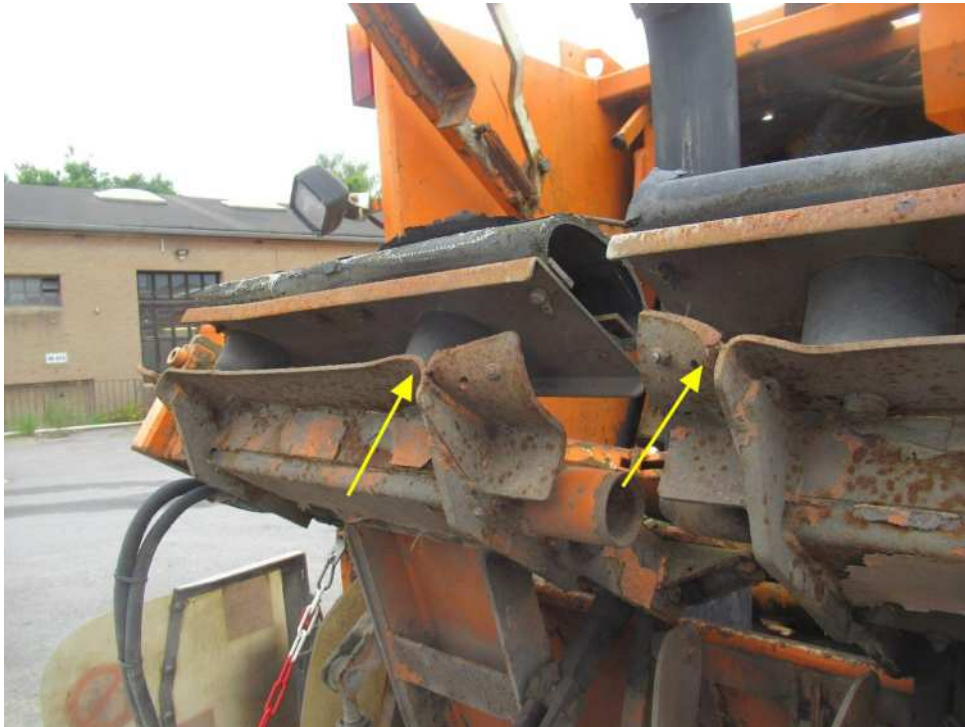
Bild 13 : Lifter an mehreren Stellen deformiert

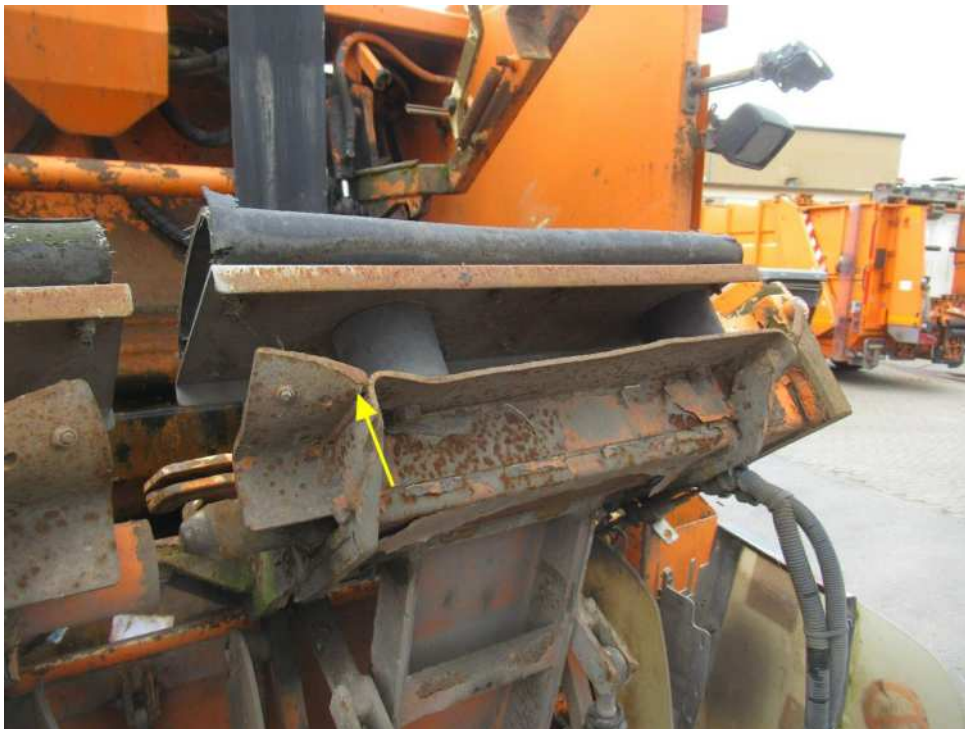
Bild 14 : Lifter an mehreren Stellen deformiert

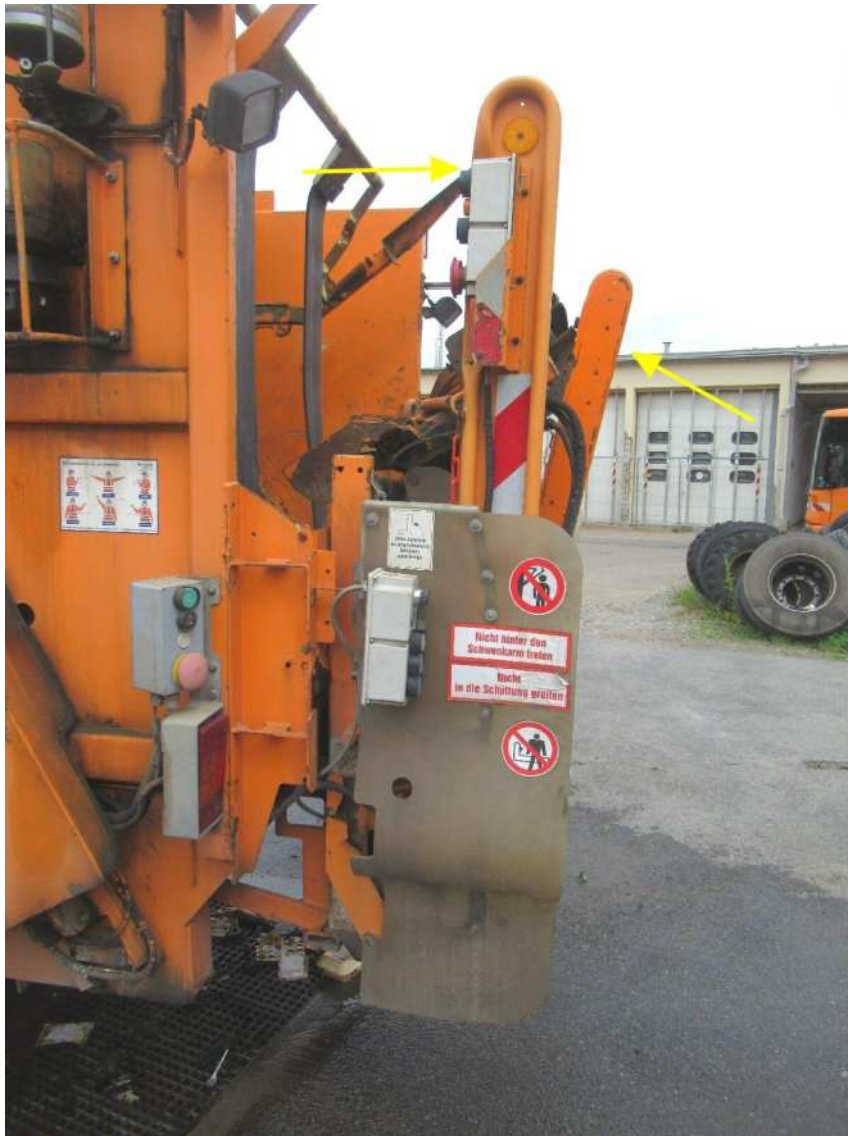
Bild 15 : Sicherheitschranke verformt

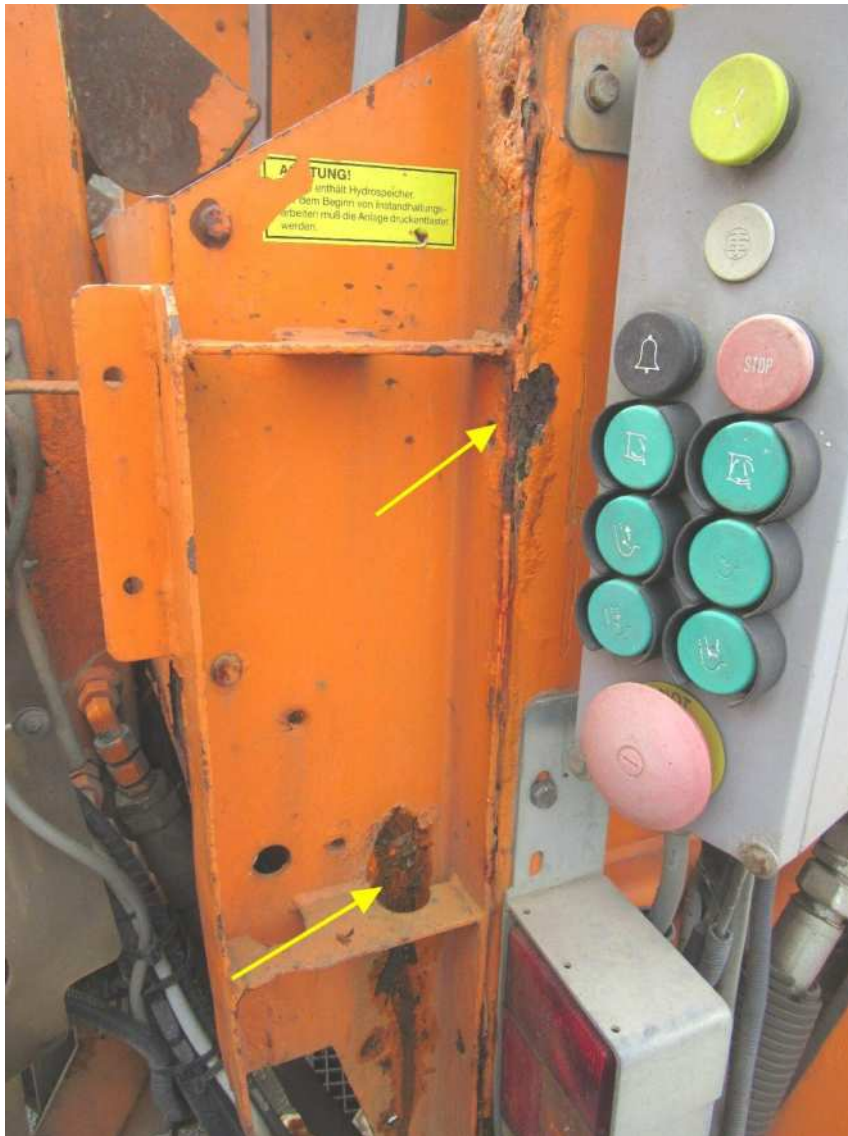
Bild 16 : diverse Rostunterwanderungen am gesamten Fahrzeug

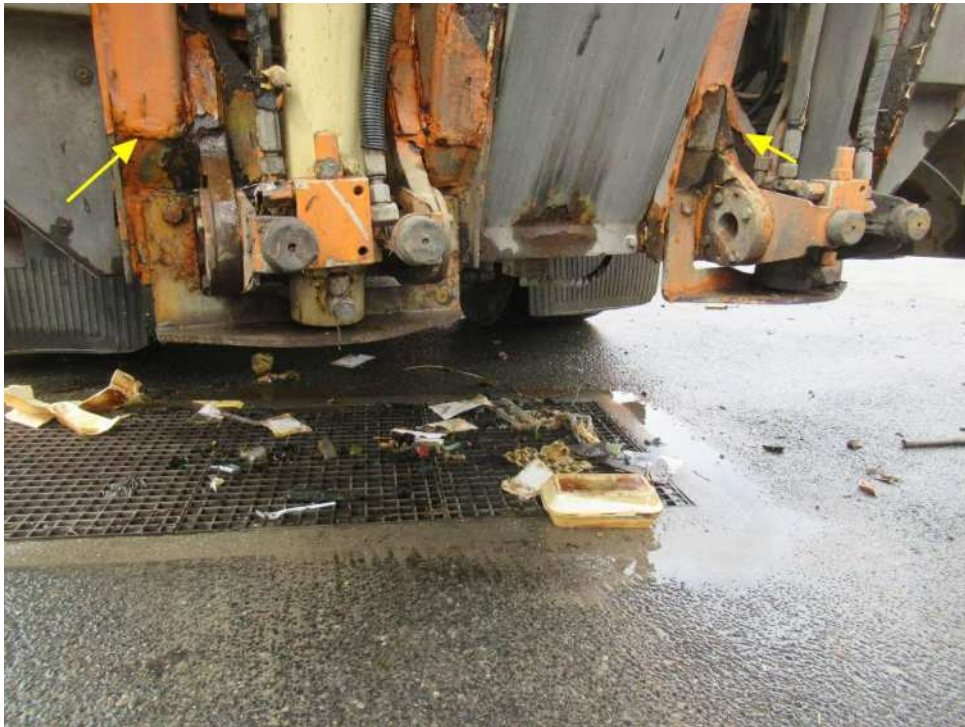
Bild 17 : diverse Rostunterwanderungen am gesamten Fahrzeug

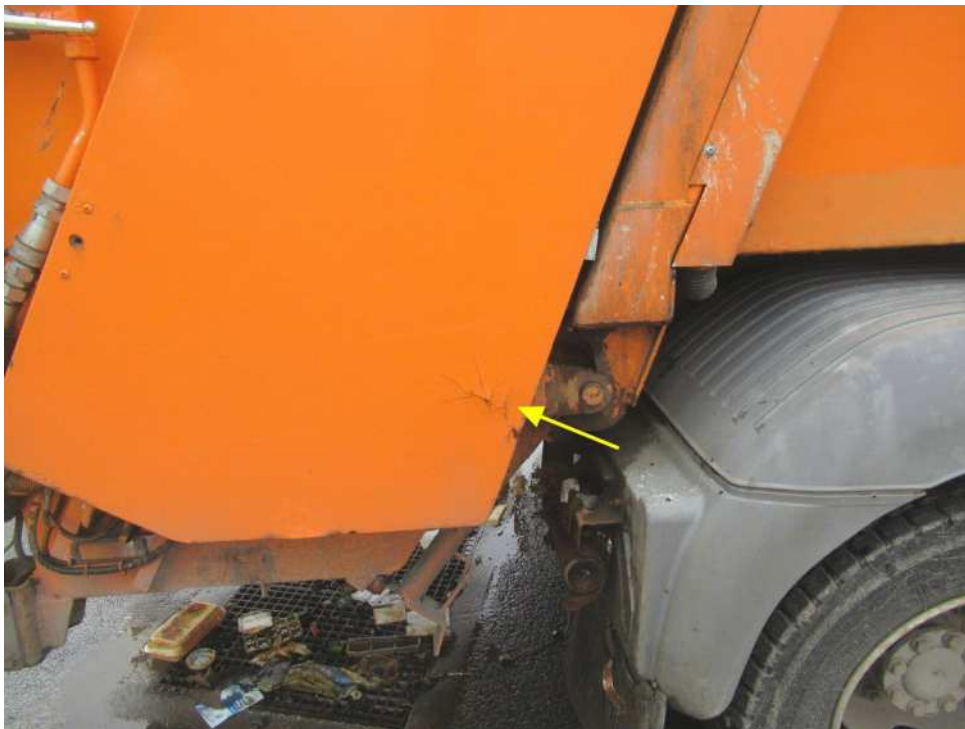
Bild 18 : diverse Rostunterwanderungen am gesamten Fahrzeug

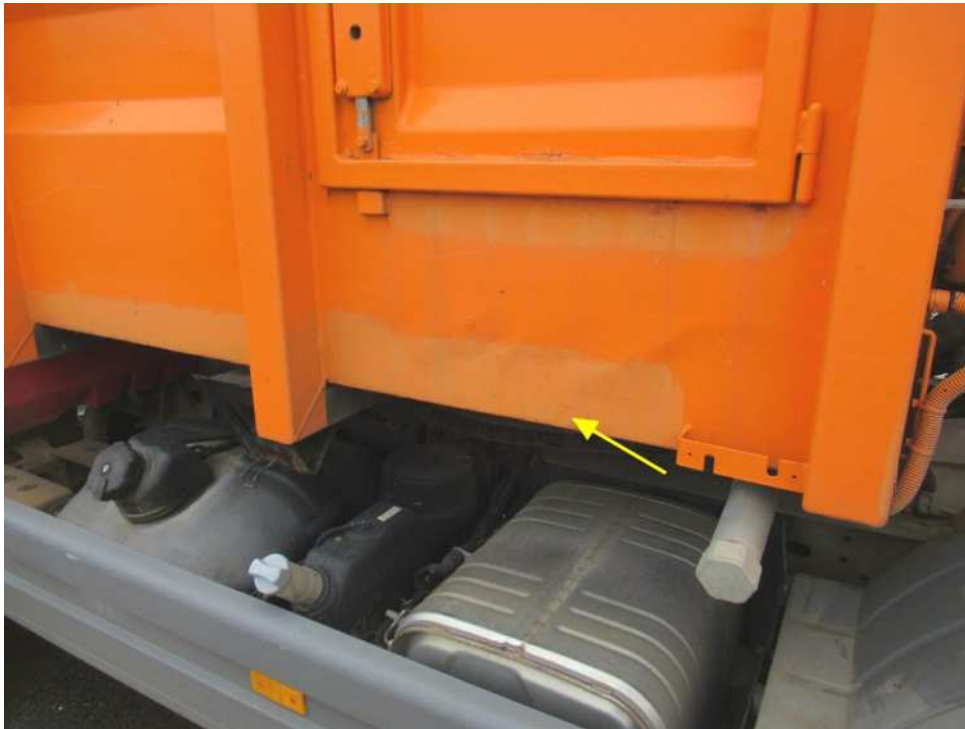
Bild 19 : diverse Rostunterwanderungen am gesamten Fahrzeug

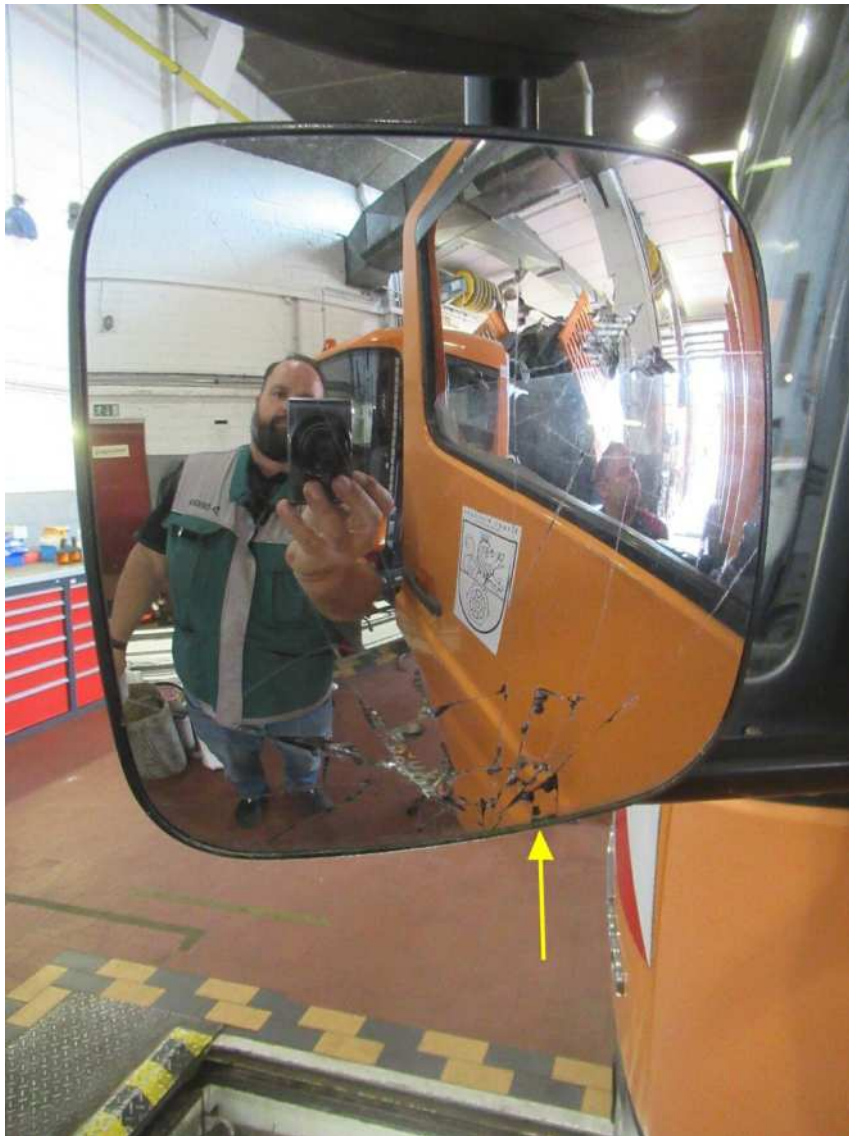
- Türfangband Fahrertür ausgeschlagen, erneuern
- Trittstufe links gerissen, erneuern (Bild 21)
- Stoßfänger vorne gerissen, erneuern (Bild 22)
- Weitwinkelspiegel links gerissen, erneuern (Bild 20)

Bild 20 : Weitwinkelspiegel links gerissen

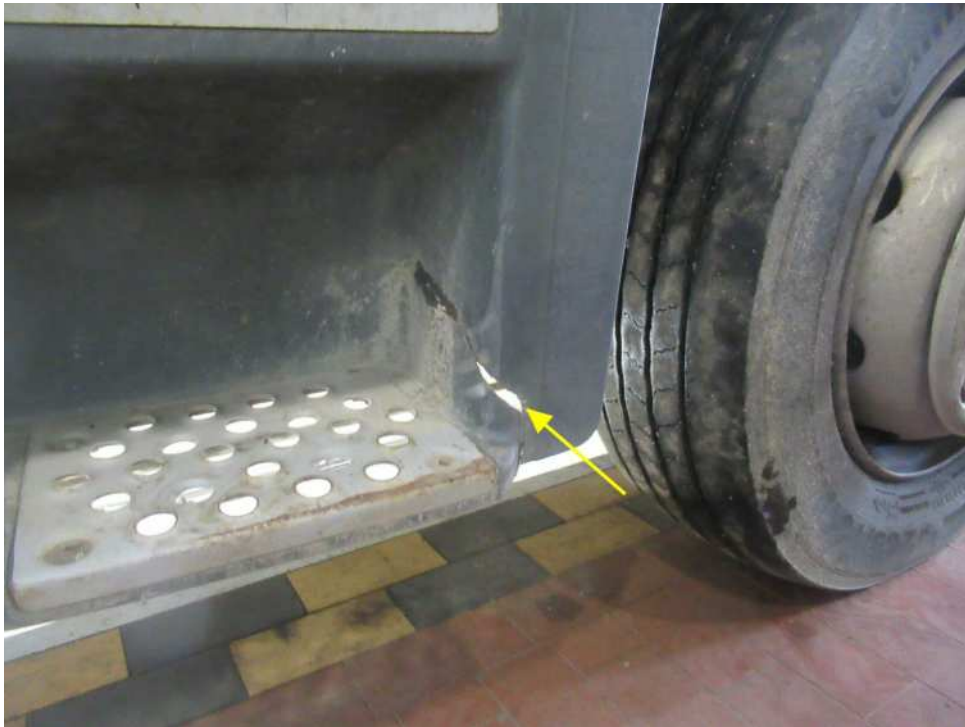
Bild 21 : Trittstufe links gerissen

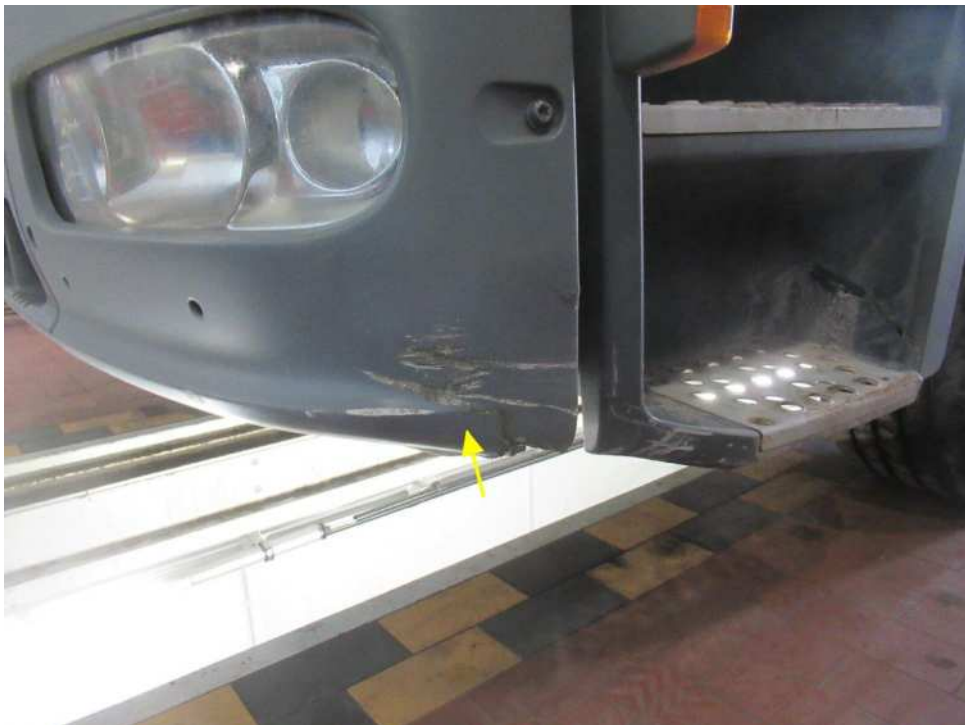
Bild 22 : Stoßfänger vorne gerissen

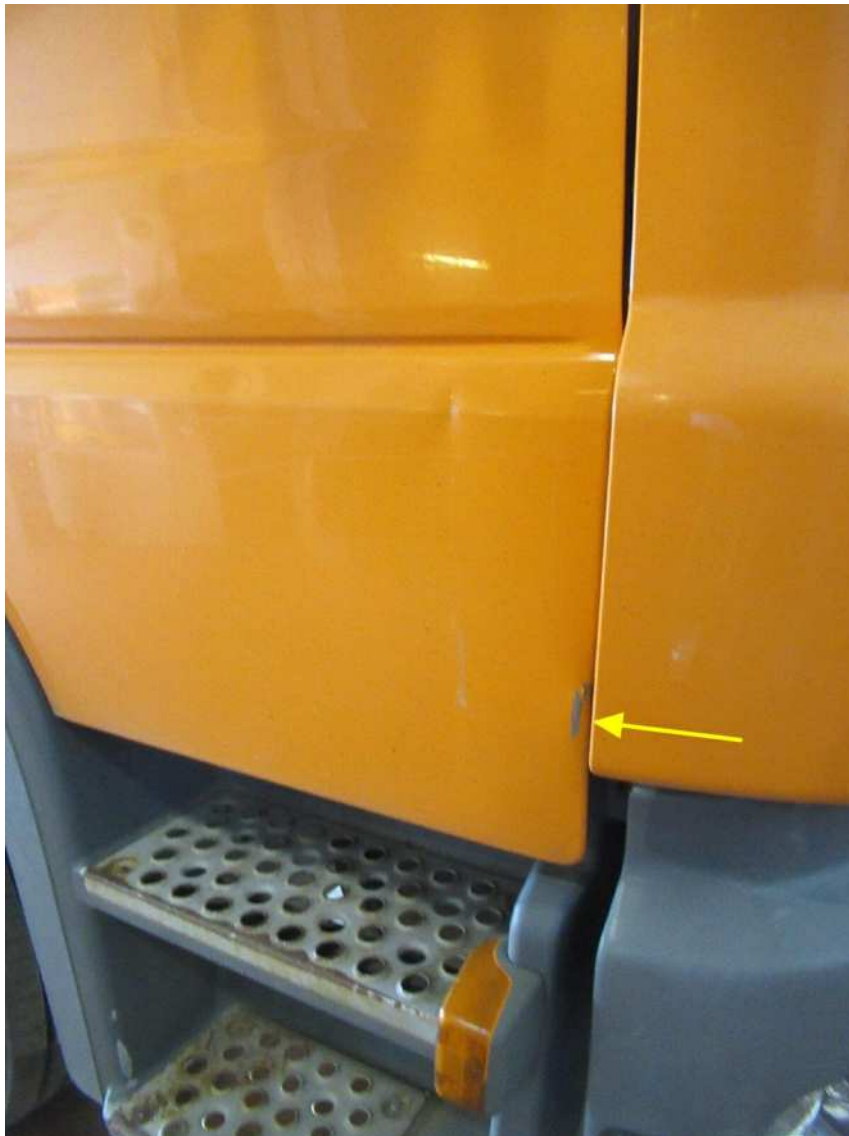
- Druckluftbehälter rostgeschwächt, erneuern (Bild 28)
- Tür rechts geknickt, instandsetzen (Bild 23)

Bild 23 : Tür rechts geknickt

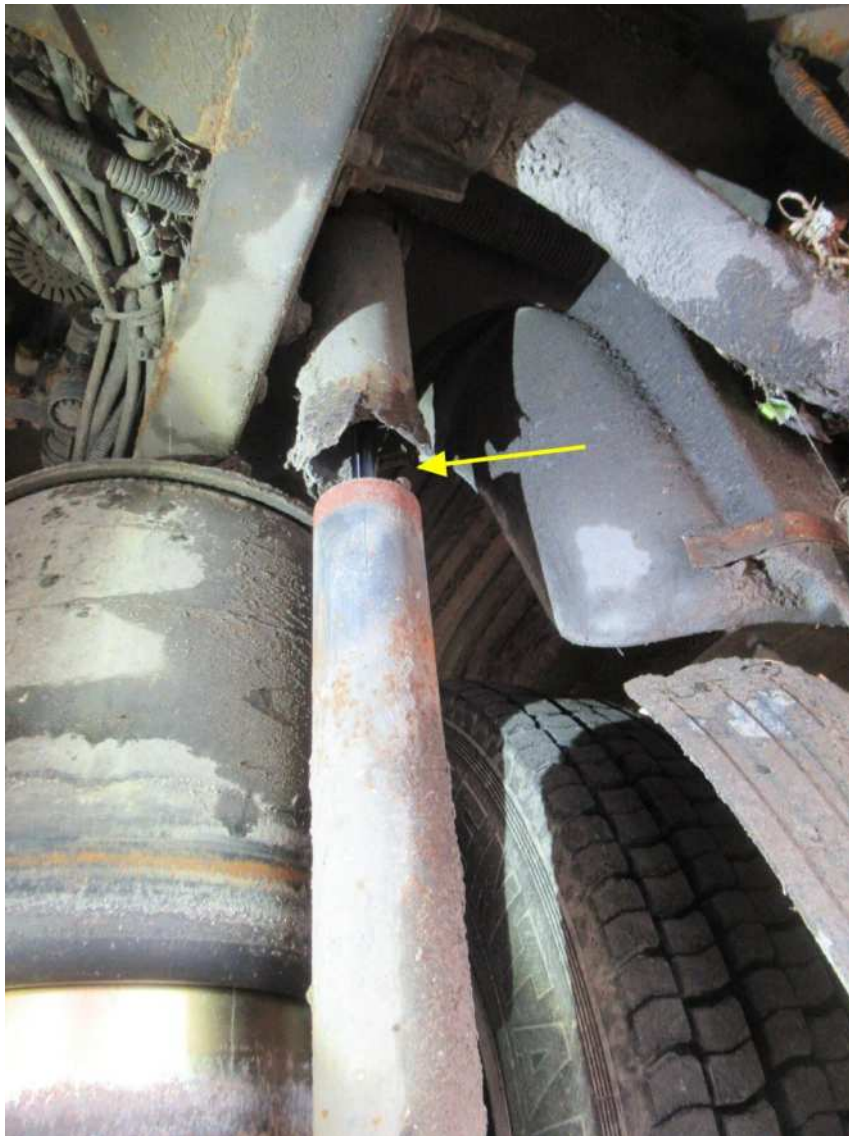
- Schutzkappen Stoßdämpfer hinten gebrochen, erneuern (Bild 24, 25)
- Kotflügelhalter links Rostgeschwächt, erneuern (Bild 26)
- Kreuzgelenk rissig, erneuern (Bild 27)

Bild 24 : Schutzkappen Stoßdämpfer hinten gebrochen

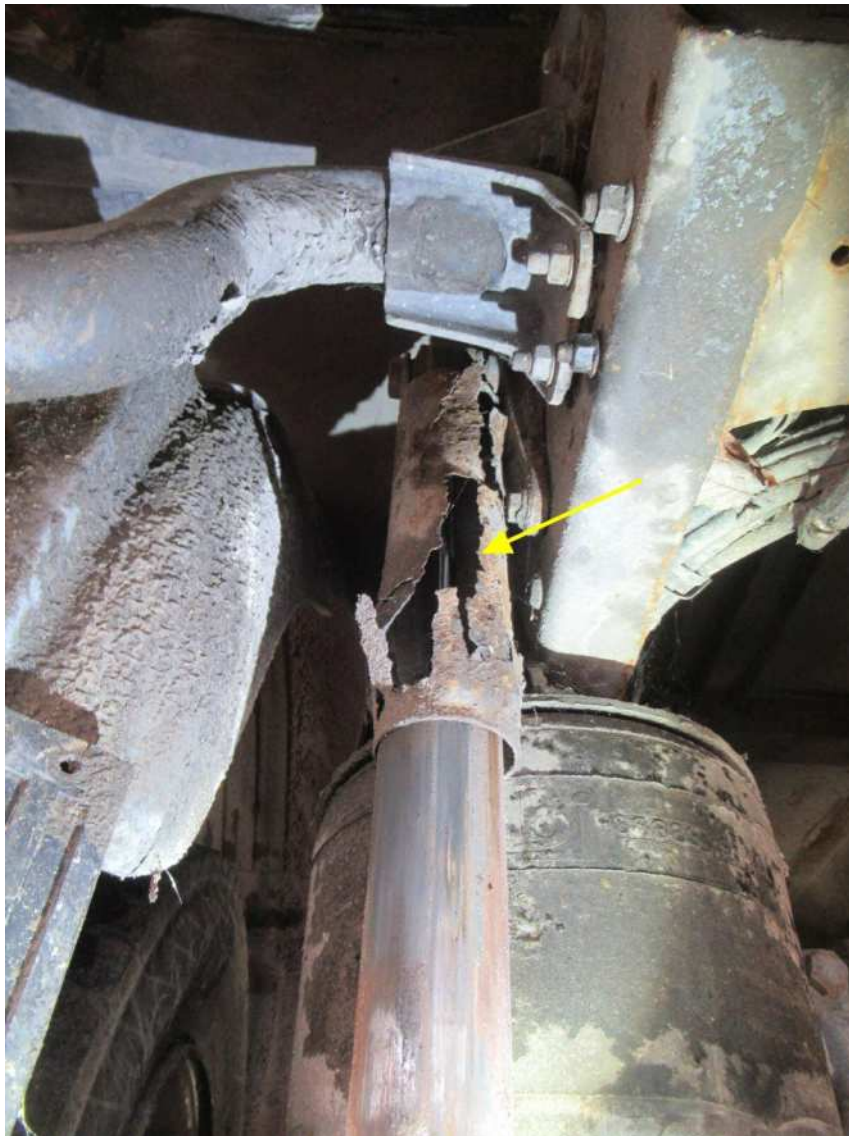
Bild 25 : Schutzkappen Stoßdämpfer hinten gebrochen

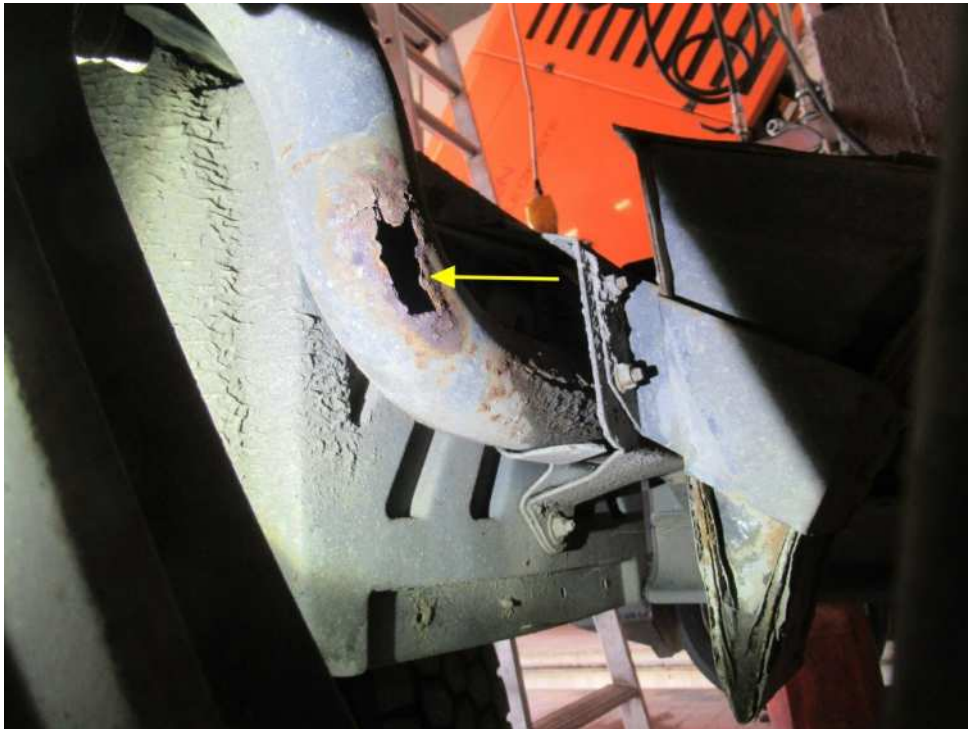
Bild 26 : Kotflügelhalter links Rostgeschwächt

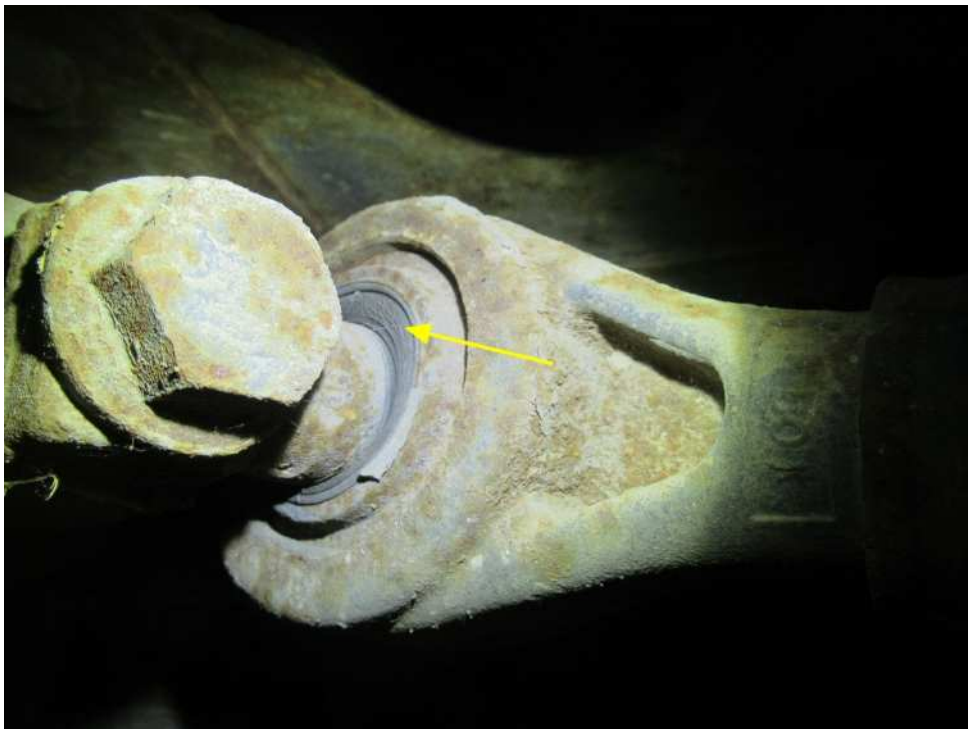
Bild 27 : Kreuzgelenk rissig

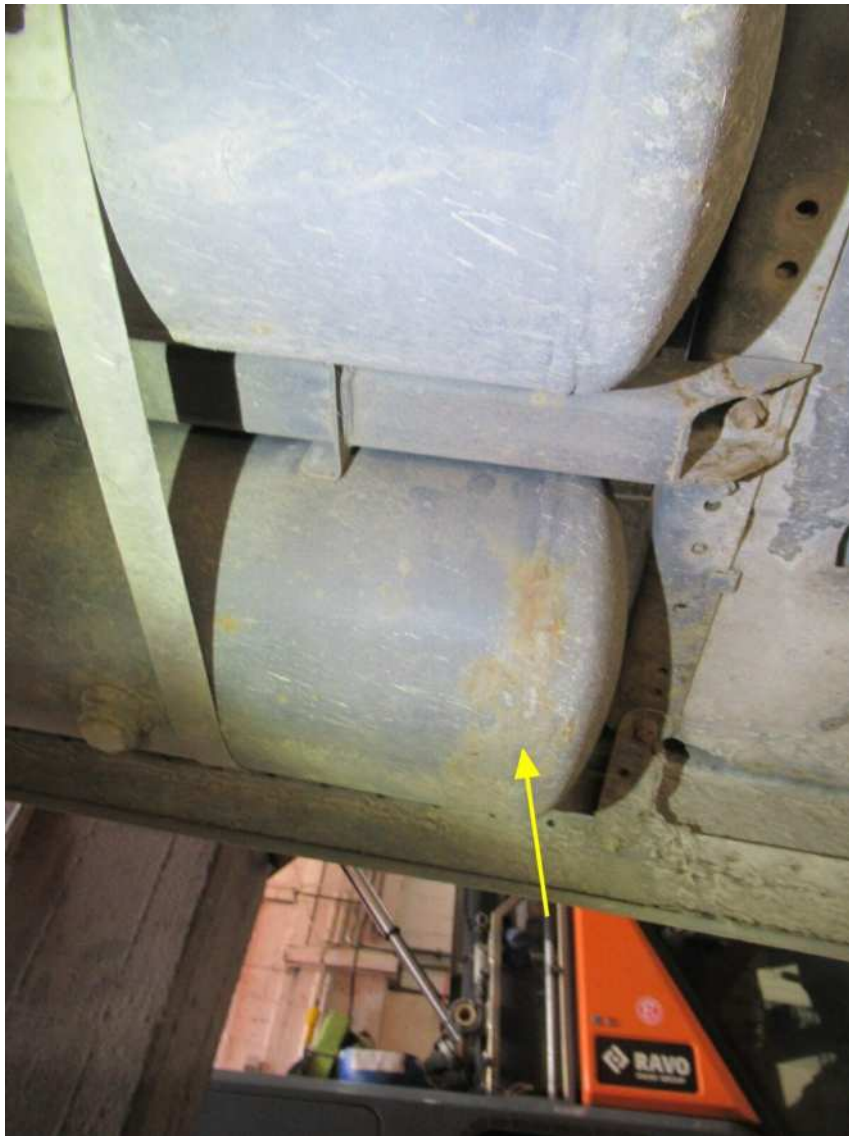
Bild 28 : Druckluftbehälter rostgeschwächt
