Bewertungsgutachten

Kennzeichen**BM EV771**

Fahrzeugart	Lastkraftwagen
Hersteller	Daimler (D)
Marke	Mercedes Benz
Typ / Verkaufsbezeichnung	906 OK 50/4x4 / 516 CDI Sprinter 4x4 906.253
Aufbauart	Offener Kasten
HSN / TSN	1313 / 000
Fahrzeug-Ident.-Nr.	WDB9062531N432112
Leergewicht	2960 kg
zul. Gesamtmasse	5000 kg
Maße über alles L / B / H	6300 / 2330 / 2620 (mm)

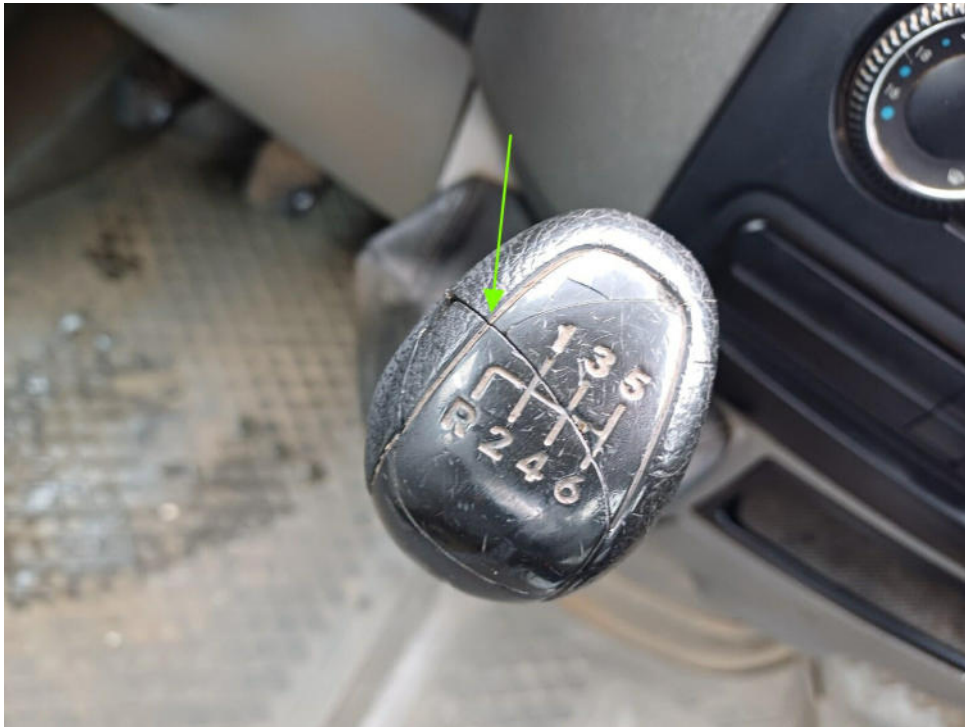
Bild 7 : Schaltknauf gebrochen

- Schaltknäufel gebrochen, erneuern (Bild 7)
- Fahrersitz, Armlehne rechts gebrochen, erneuern (Bild 8)
- Beifahrersitz, Armlehne links gerissen, erneuern (Bild 9)
- Handbremshebel, Verkleidung gebrochen, erneuern (Bild 10)
- Tür vorne links, Türdichtung gerissen, erneuern
- Einstieg links zerkratzt, smart repair (Bild 11)
- Ladeboden gebrochen, erneuern (Bild 13)
- Tür vorne links Rostansatz, instandsetzen (Bild 14, 15, 16)
- Tür hinten links Rostansatz, instandsetzen
- Tür hinten rechts stark angerostet, instandsetzen (Bild 17)
- Tür vorne rechts angerostet und verformt, instandsetzen (Bild 18, 19)
- Kotflügel vorne rechts angerostet, instandsetzen (Bild 20)
- Kotflügel, vorne rechts, Blinker Wassereintritt, erneuern (Bild 21)
- Einstiegkasten vorne links gebrochen, erneuern
- Hauptuntersuchung überfällig, durchführen
- Keilrippenriemen und Riemenspanner, erneuern

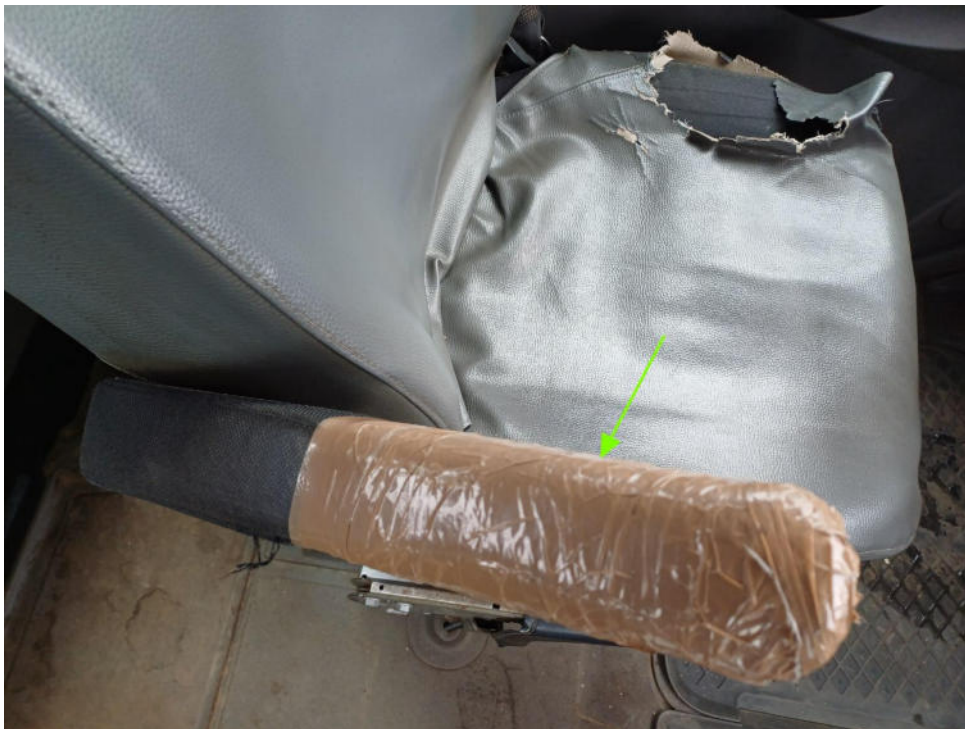
Bild 8 : Fahrersitz, Armlehne rechts gebrochen

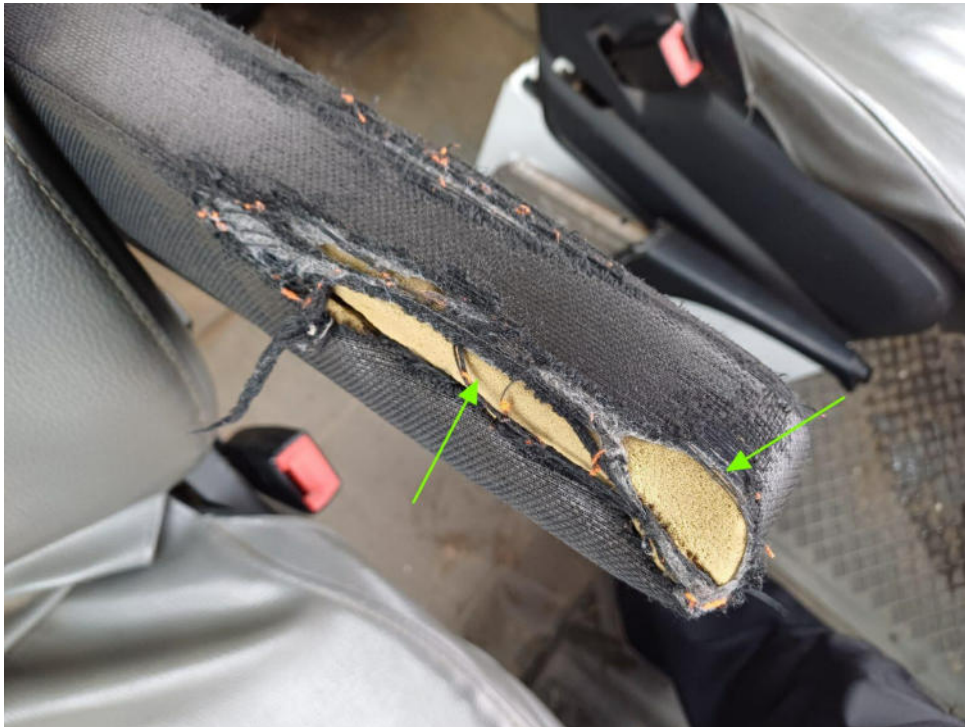
Bild 9 : Beifahrersitz, Arnlehne links gerissen

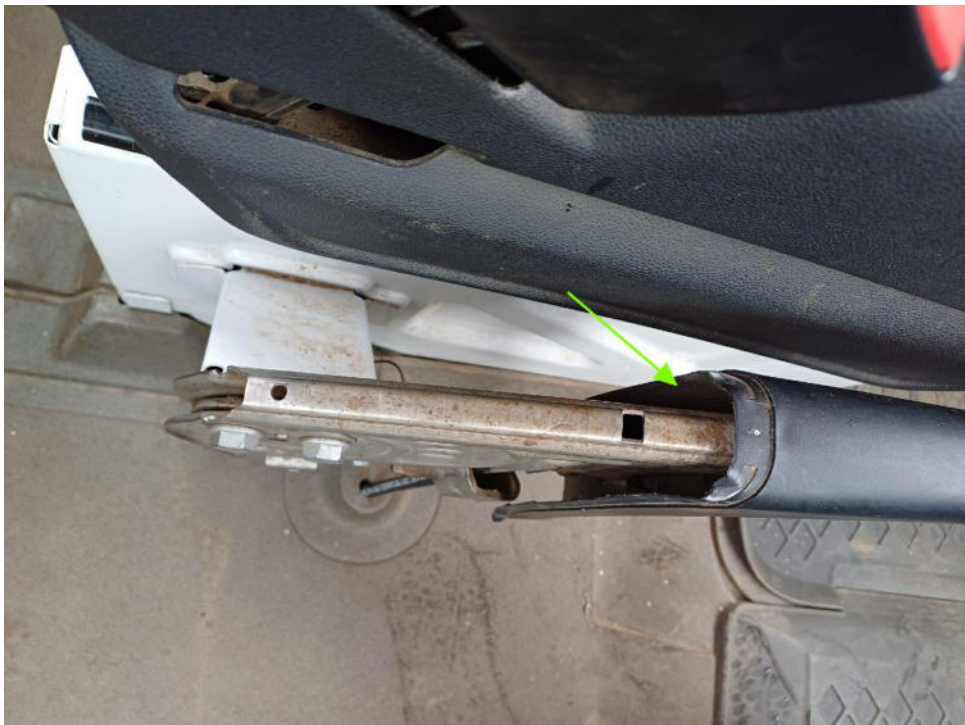
Bild 10 : Handbremshebel, Verkleidung gebrochen

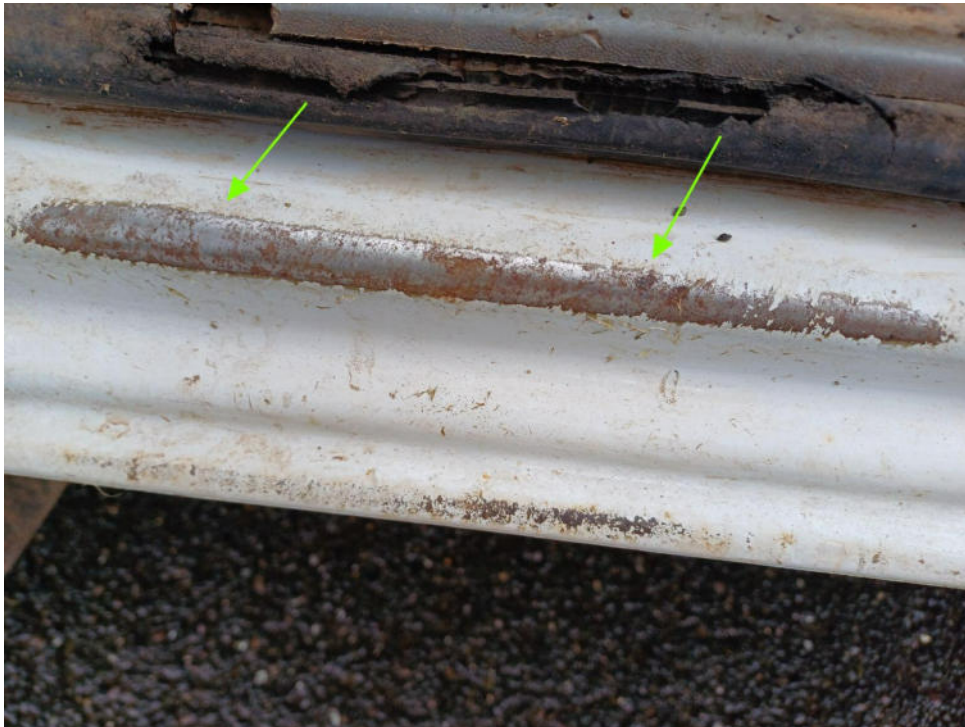
Bild 11 : Einstieg links zerkratzt

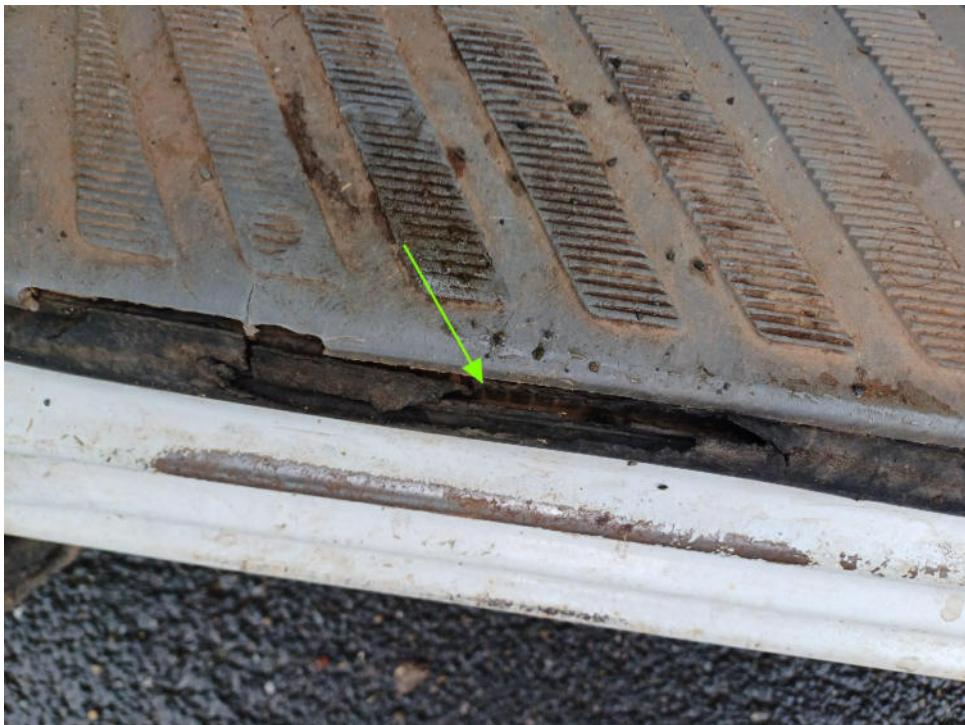
Bild 12 : Tür vorne links, Türdichtung gerissen/ Einstiegkasten gebrochen

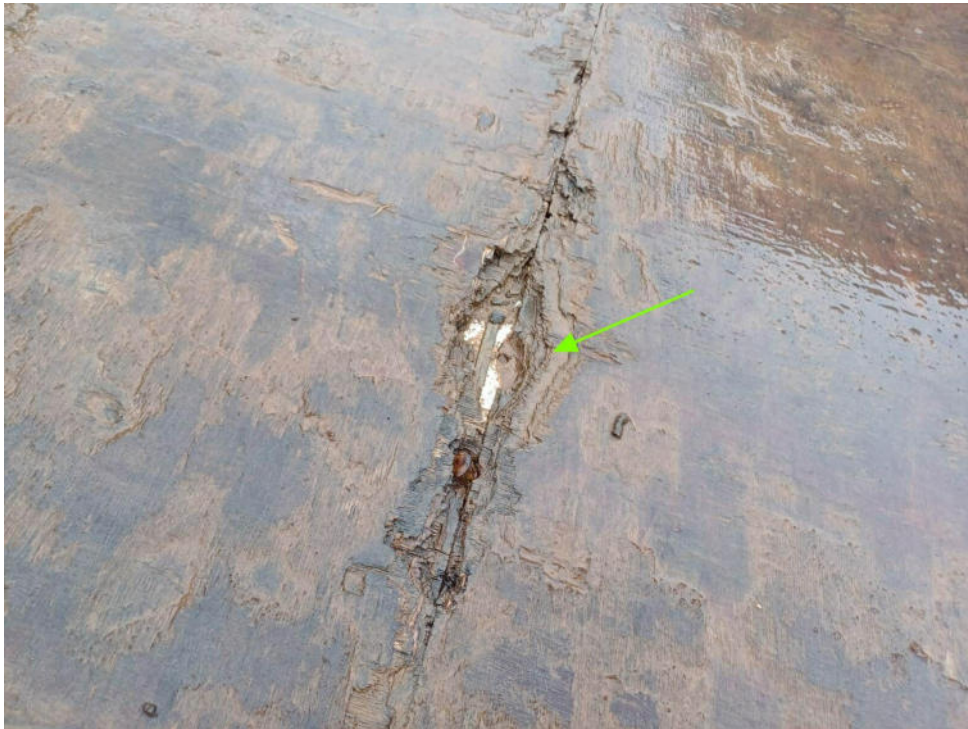
Bild 13 : Ladeboden gebrochen

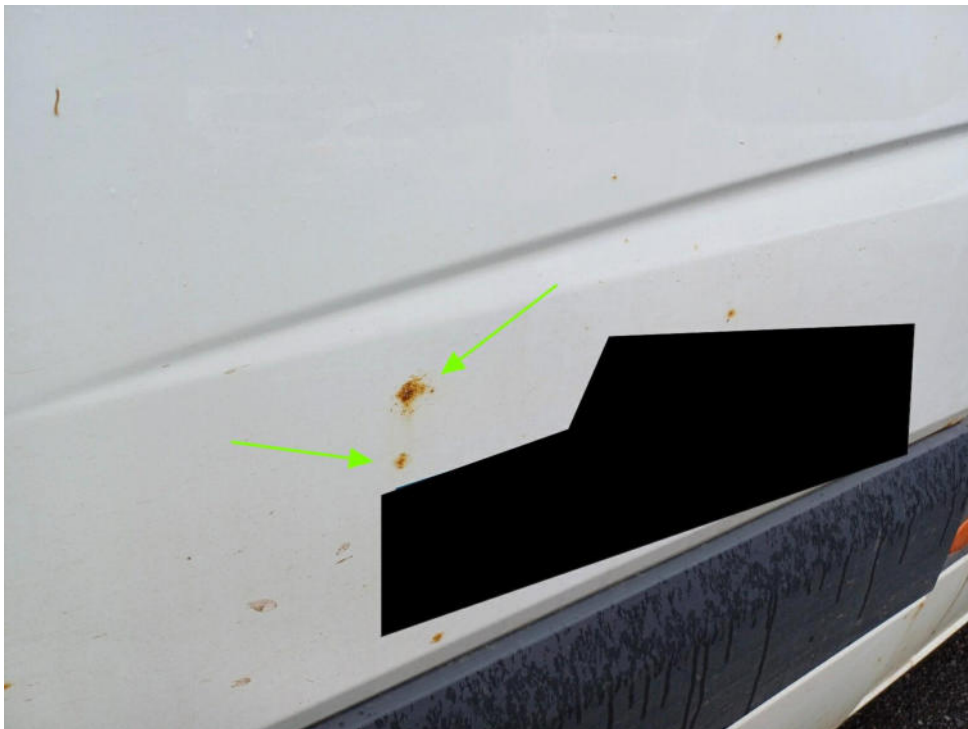
Bild 14 : Tür vorne links Rostansatz

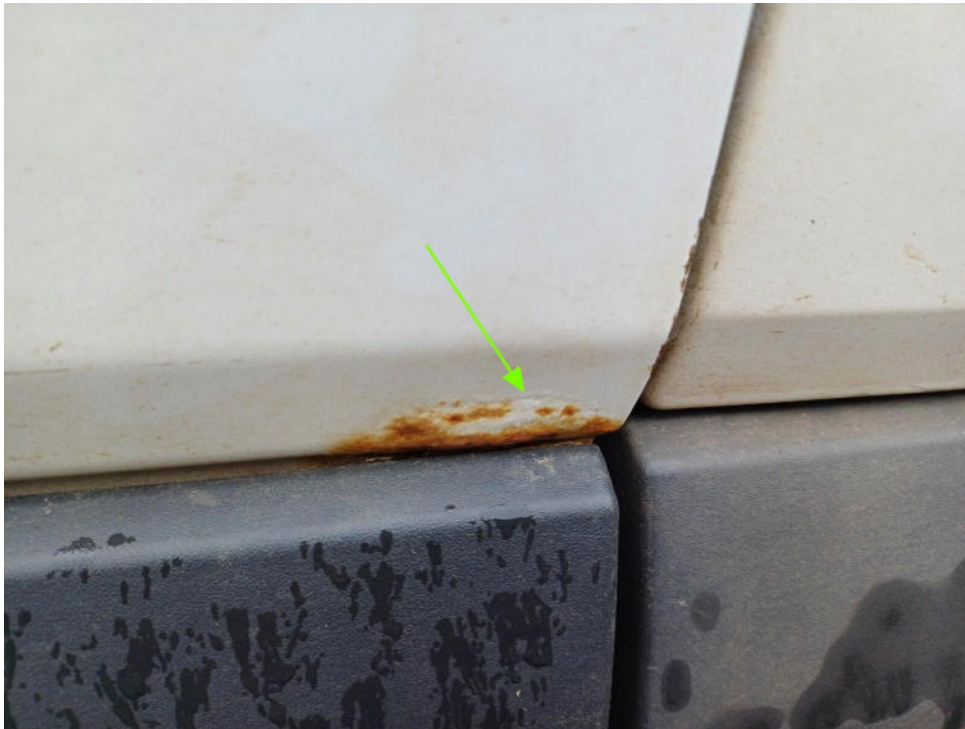
Bild 15 : Tür vorne links Rostansatz

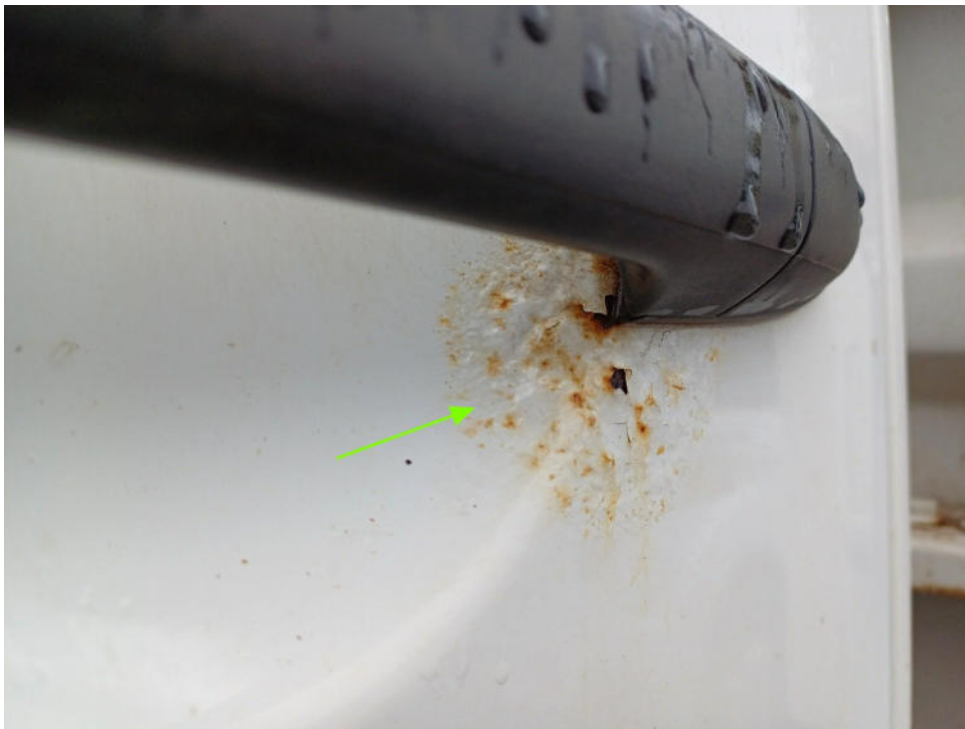
Bild 16 : Tür vorne links Rostansatz

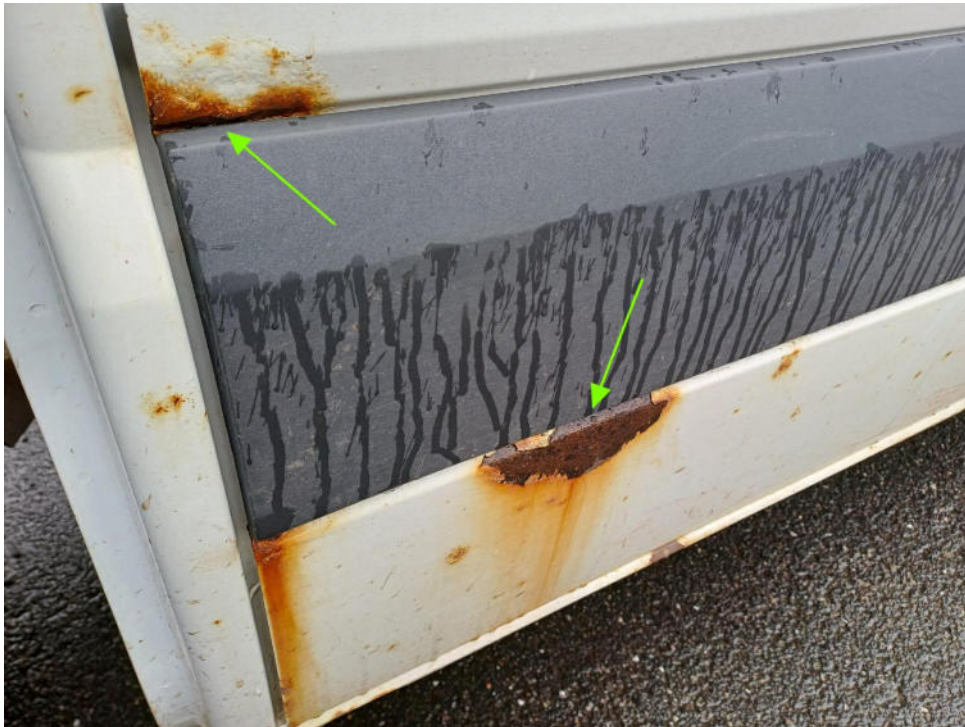
Bild 17 : Tür hinten rechts stark angerostet

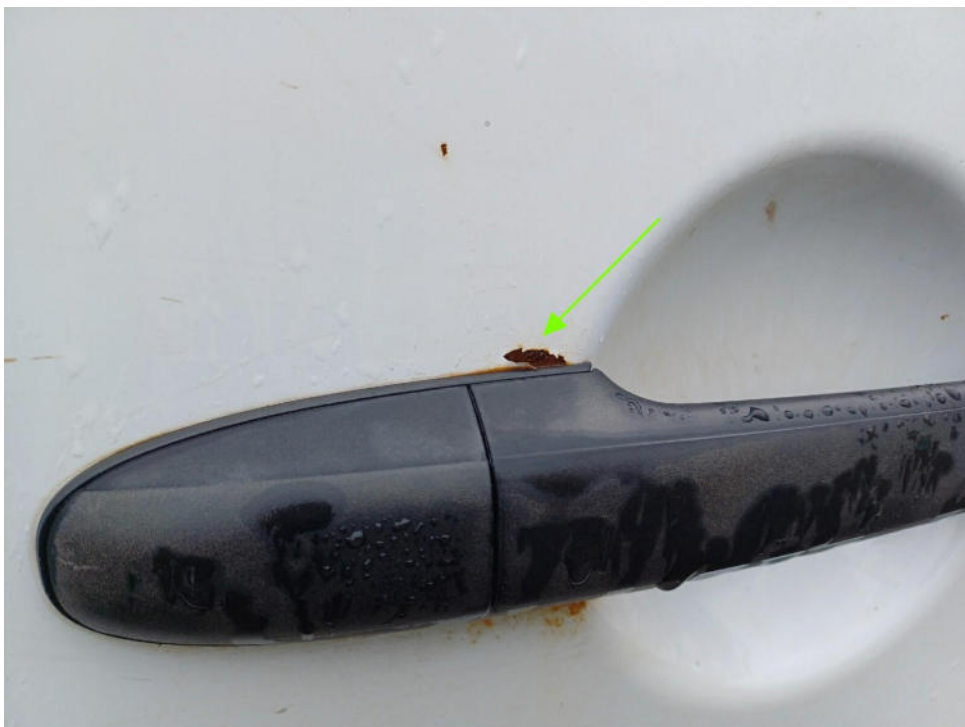
Bild 18 : Tür vorne rechts angerostet und verformt

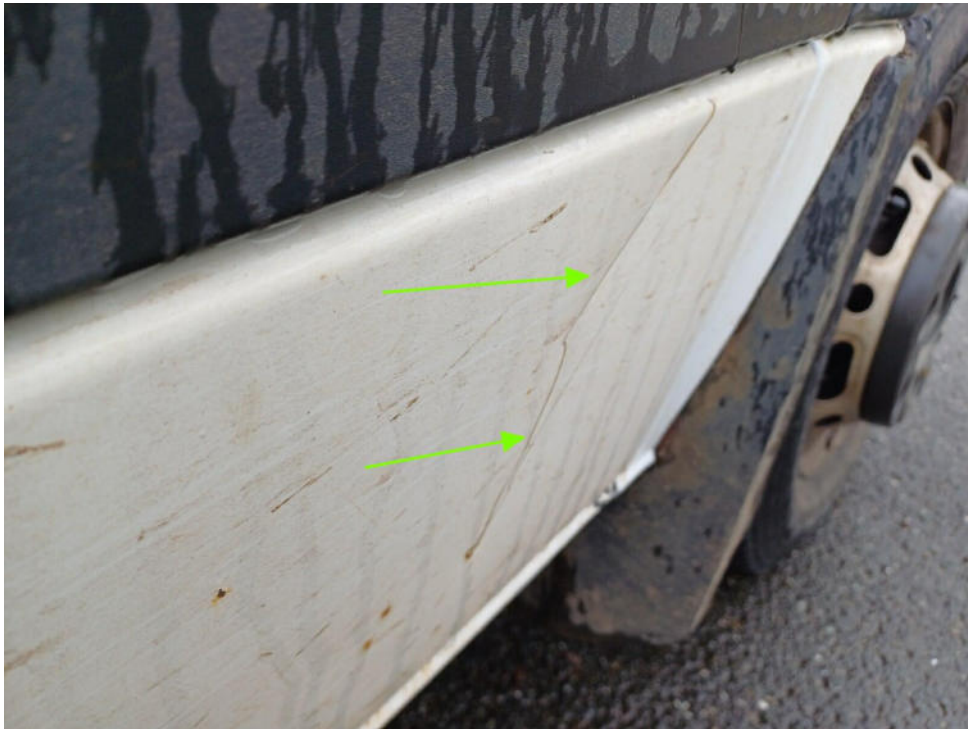
Bild 19 : Tür vorne rechts angerostet und verformt

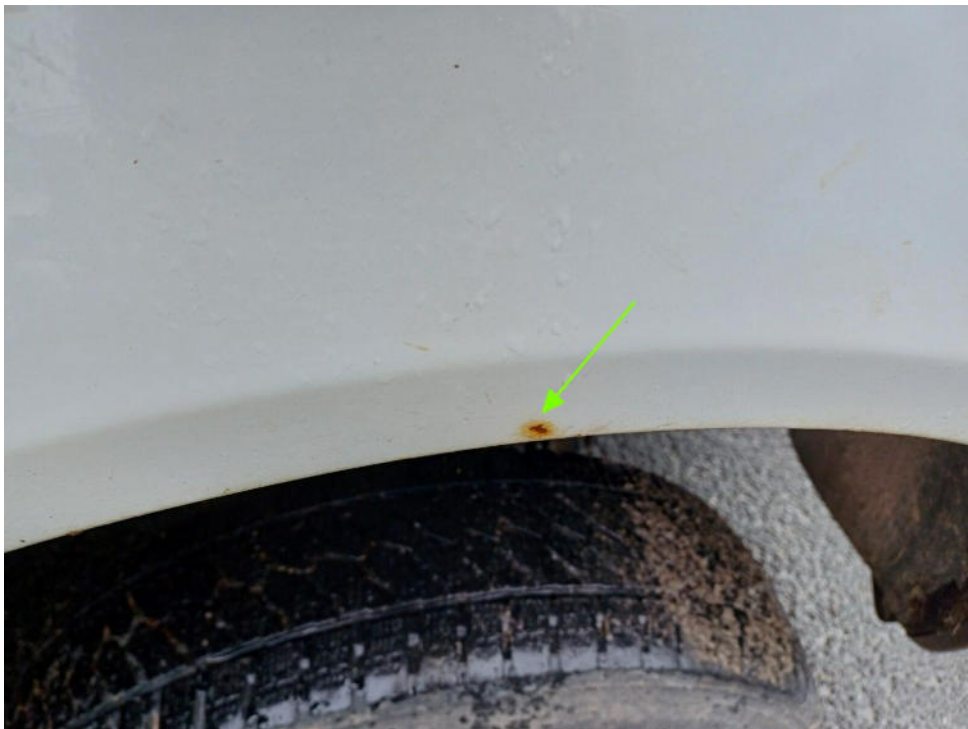
Bild 20 : Kotflügel vorne rechts angerostet

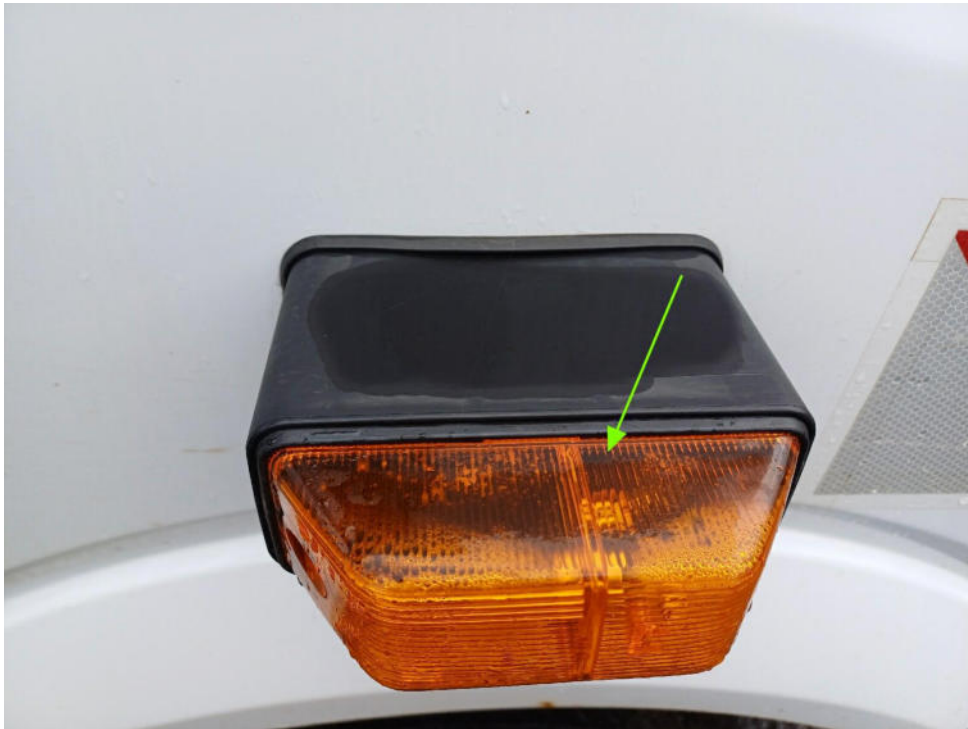
Bild 21 : Kotflügel, vorne rechts, Blinker Wassereintritt
