# Wertgutachten

Gutachten Nr.  
**57-350/24/JN**

Modell  
Vario (T2W) BM 668/670 (1996->2013)

Staatliches Bauamt Landshut

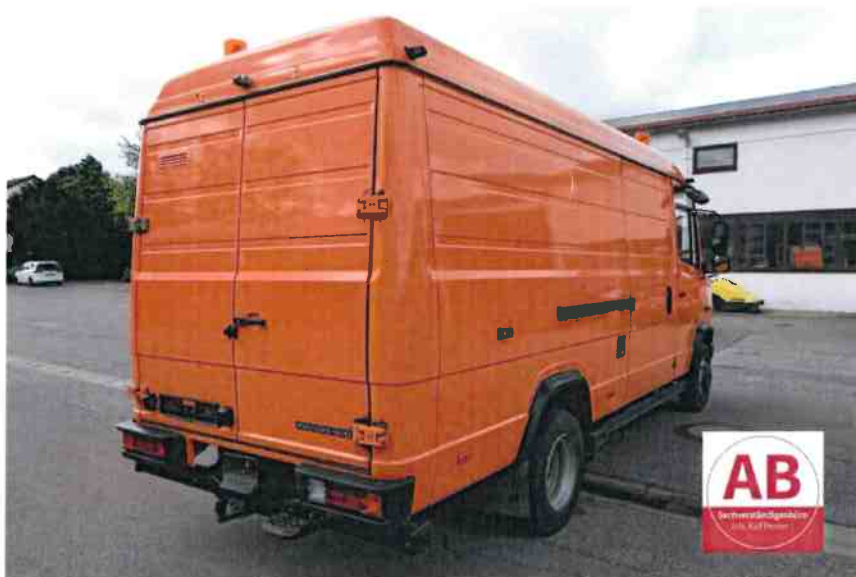
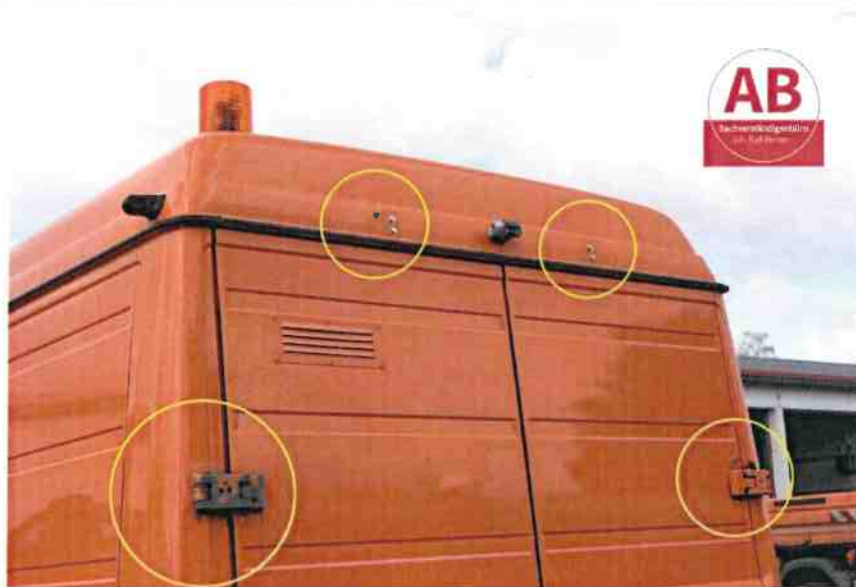
Rost an beiden Türen hinten, Seitenwand rechts und links, A-Säule links, D-Säule rechts.

Die Warntafellöcher am Dach wurden mit Schrauben geschlossen, Kabeldurchgänge sind offen.

Scharniere oxidiert, Türen und D-Säule unterrostet, Löcher am Dach mit Schrauben verschlossen, Kabeldurchgang gebohrt.

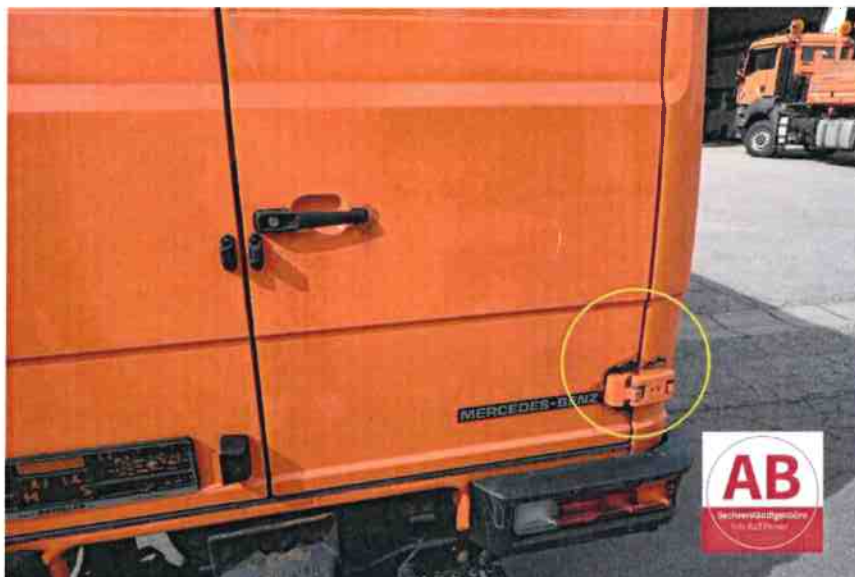
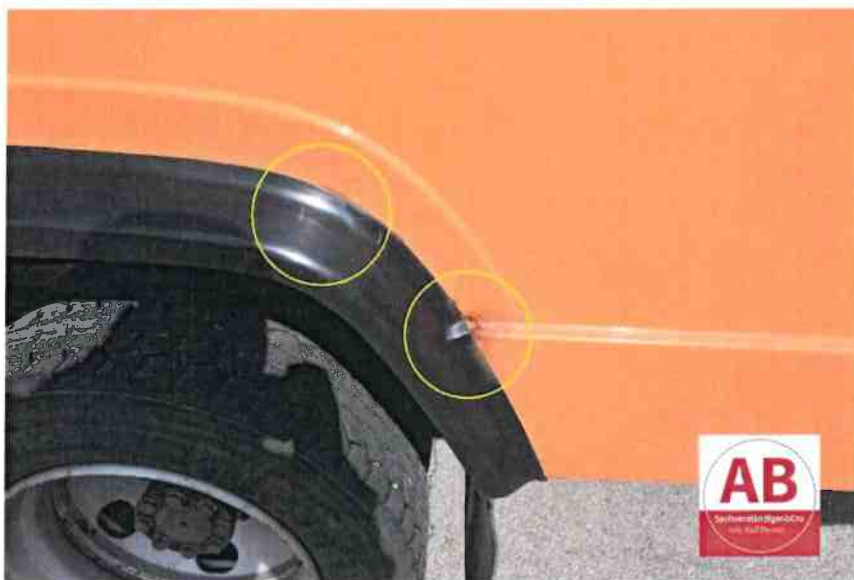
Rost an der Seitenwand rechts.

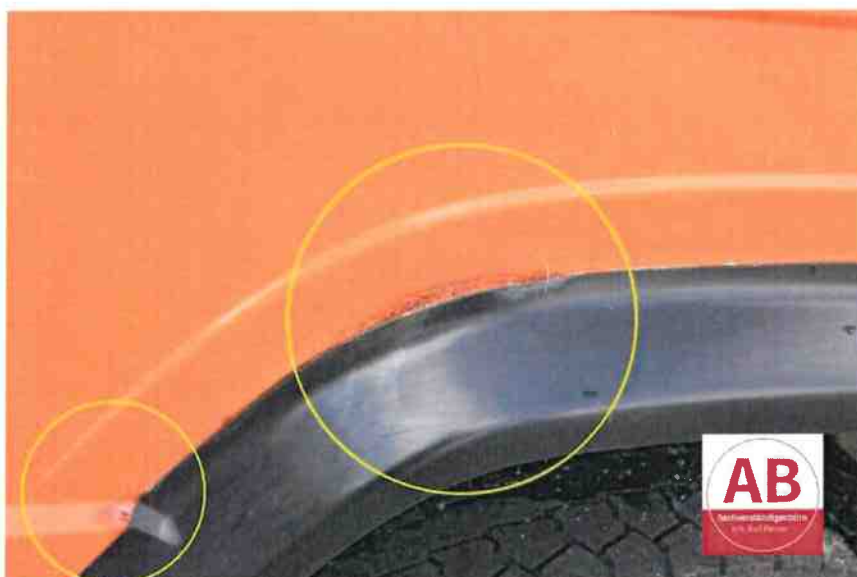
Rost an der Seitenwand links.

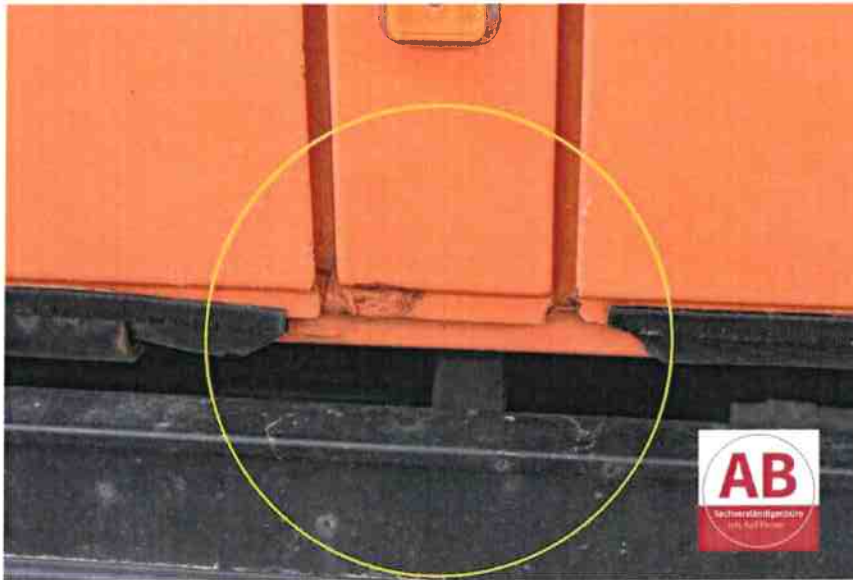
Rost an der B-Säule.

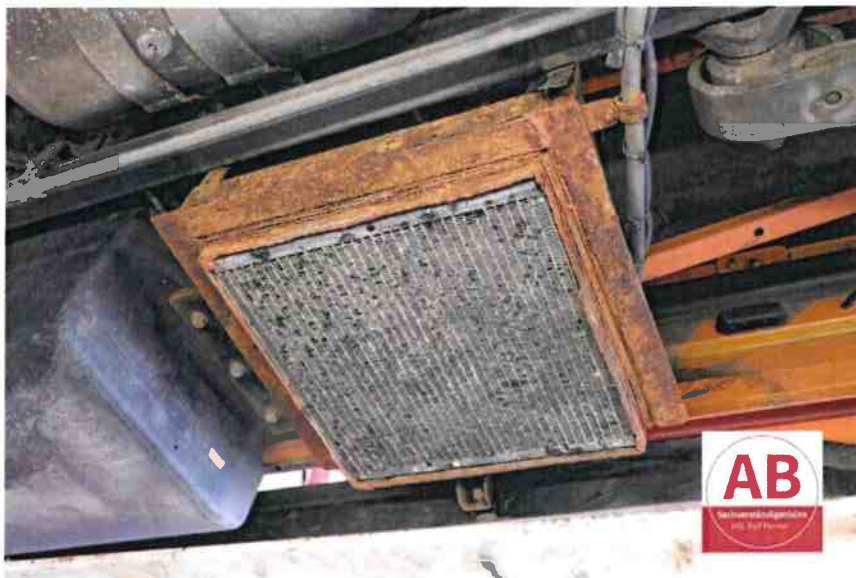
Die Klimaanlage ist defekt, der Kondensator ist stark oxidiert.

Klimakühler oxidiert Klimaanlage ohne Funktion.

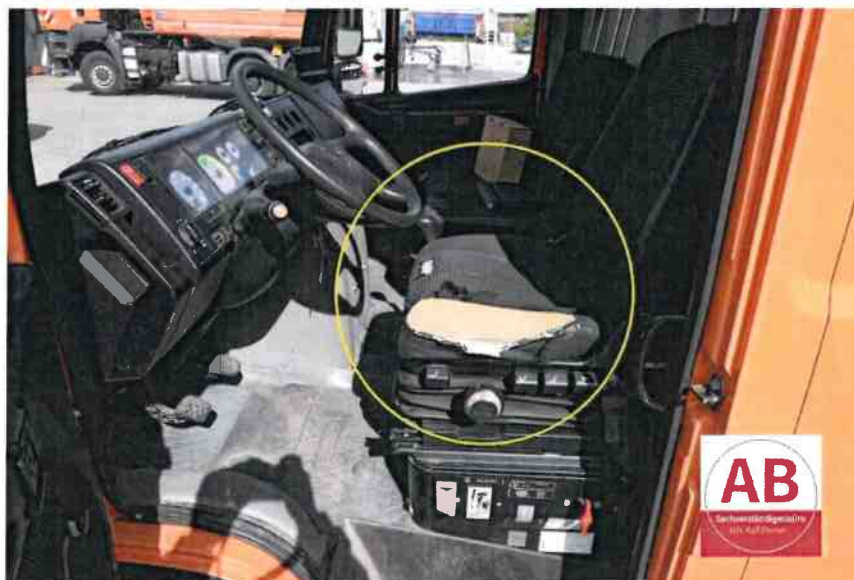
Fahrsitz und Beifahrersitzbank sind aufgerissen.

Sitzbezug Fahrer aufgerissen.

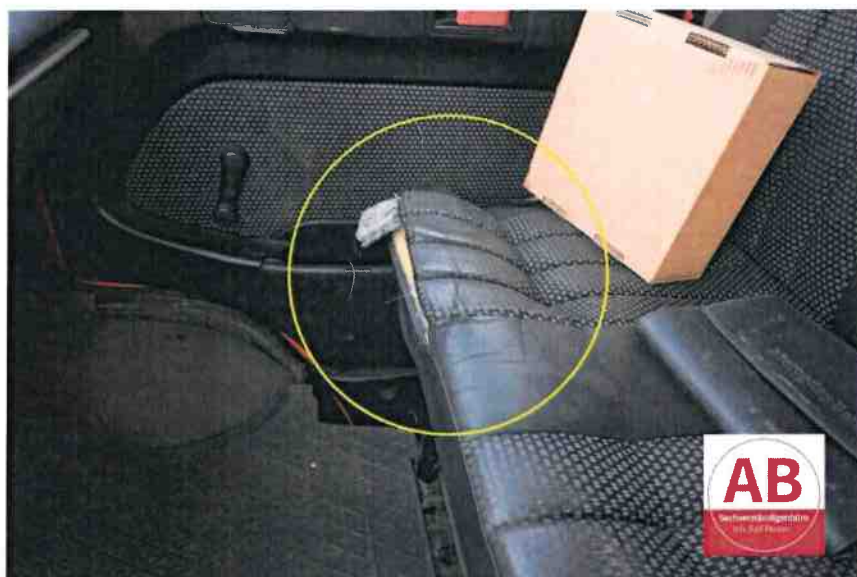
Sitzbezug Beifahrersitzbank aufgerissen.

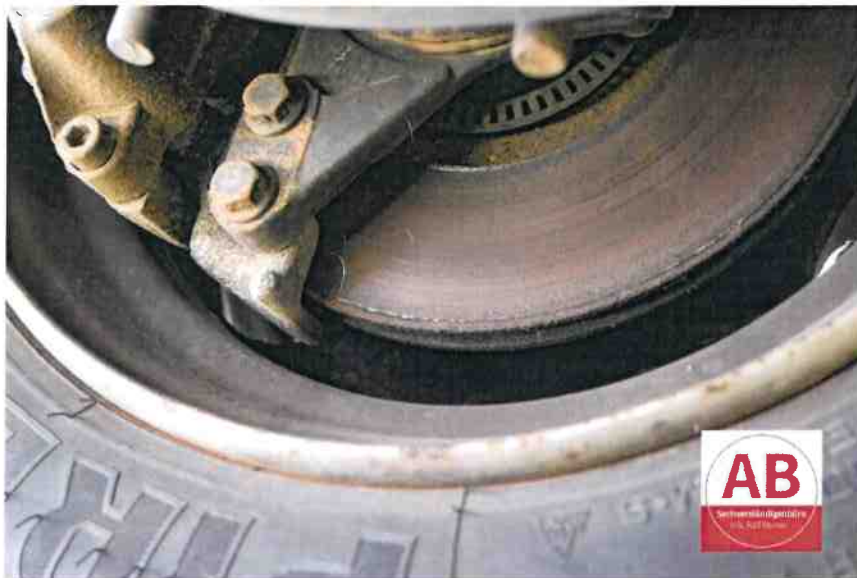
Bremskontrollleuchte leuchtet, Bremscheiben hinten stark verrostet.

Bremsen hinten verschlissen.
