## DAT-SCHÄTZUNG

### HÄNDLEREINKAUFSWERT

## ANLAGE ZUR DAT-URKUNDE

BETRIFFT	Fahrzeugbewertung
Auftragsnummer	RK147F3000
Auftrag vom / durch	23.10.2023 / Auftraggeber
Sachverständiger	Stefan Frank
Besichtigungsdatum	30.11.2023 12:00 Uhr

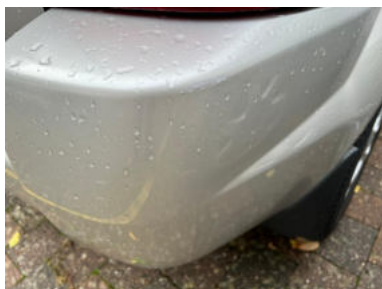
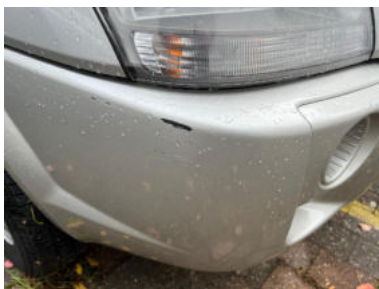
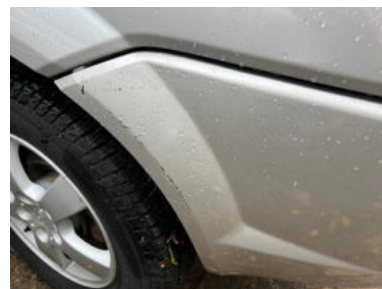
Position	Rep.-Kosten	ÜV*	Beschreibung
Schäden 1			Stoßfänger vorne und hinten leichte Kratzer

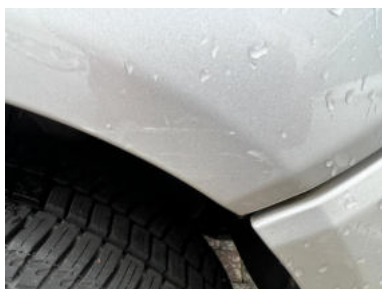
Schäden 2

Seitenwand links leichte Kratzer

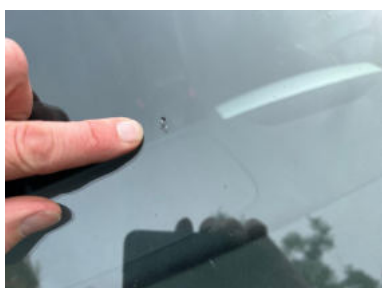
Schäden 3

Steinschlag Windschutzscheibe, reparieren.

80,00

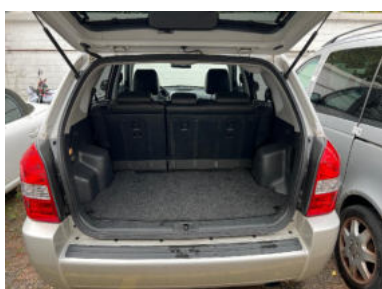
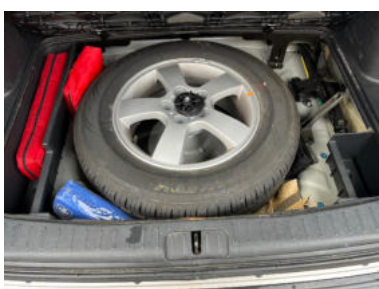
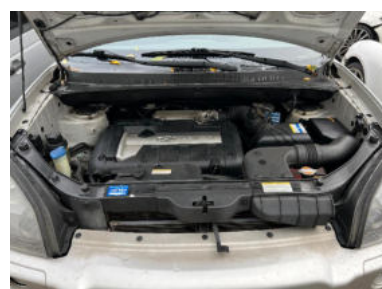
Übersicht Kofferraum und Motorraum

ohne Befund
