Wertgutachten

Gutachten Nr.
57-349/24/JN

Hersteller
Mercedes-Benz

Modell
Actros 3 (930/932/933/934)
Pritsche/Sattel/Kipper

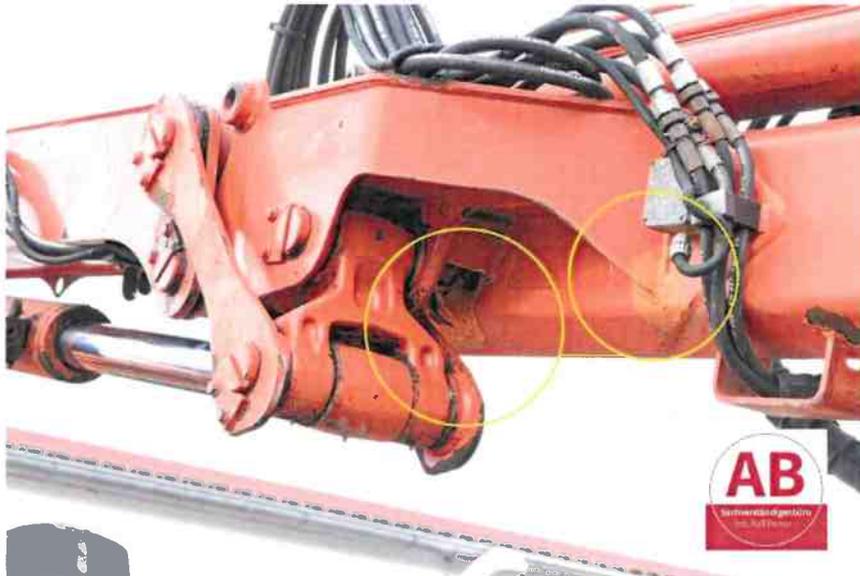
Der Ladekran wurde mehrfach geschweißt, der Steuerblock ist undicht.
Der Hauptarm und Schwenkarm sind ausgeschlagen (haben Spiel), die Greiferschale ist verzogen.
Rost an Kabine, Rahmen, Brückenrahmen, Leitungen, Achsteilen und Kipperbrücke incl. Bordwände.
Die Klimaanlage ist defekt, der Kundendienst ist fällig.
Die Zurösen auf der Brücke sind festgerostet.
Die Rundumleuchten wurden ausgebaut.
Beide Reifen vorne wurden provisorisch geflickt und sind somit als defekt zu bewerten.
Der Tachograph ist nicht für den Güterverkehr zugelassen.

Ladekran mehrfach geschweißt

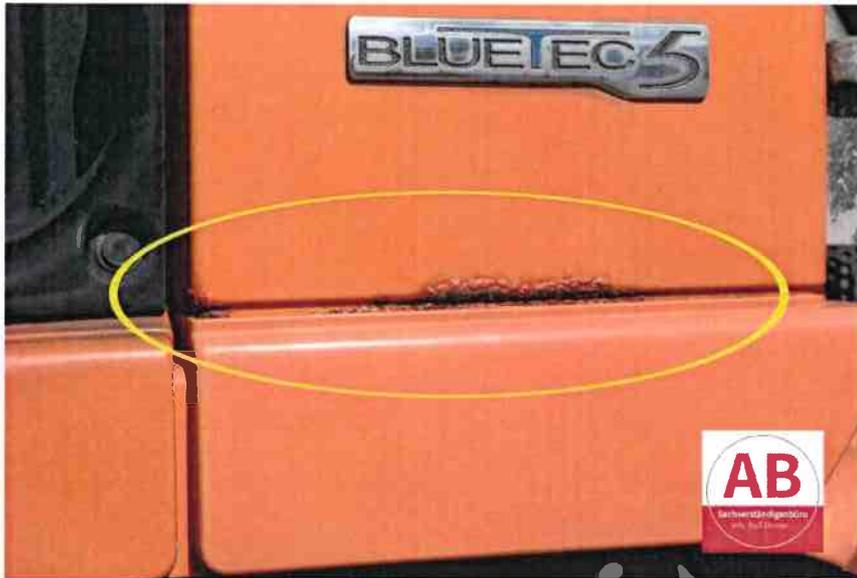
Rost an der Seitenwand links

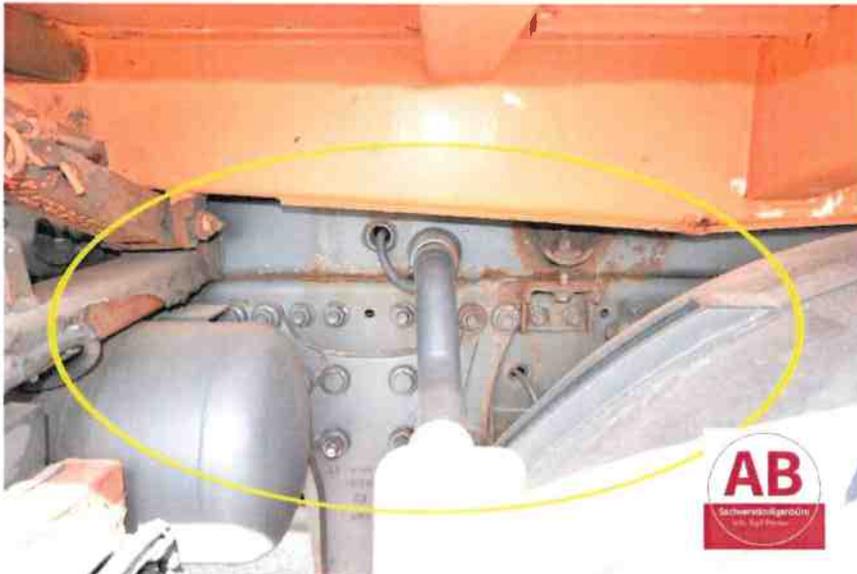
Rost am Rahmen sowie Brückenrahmen

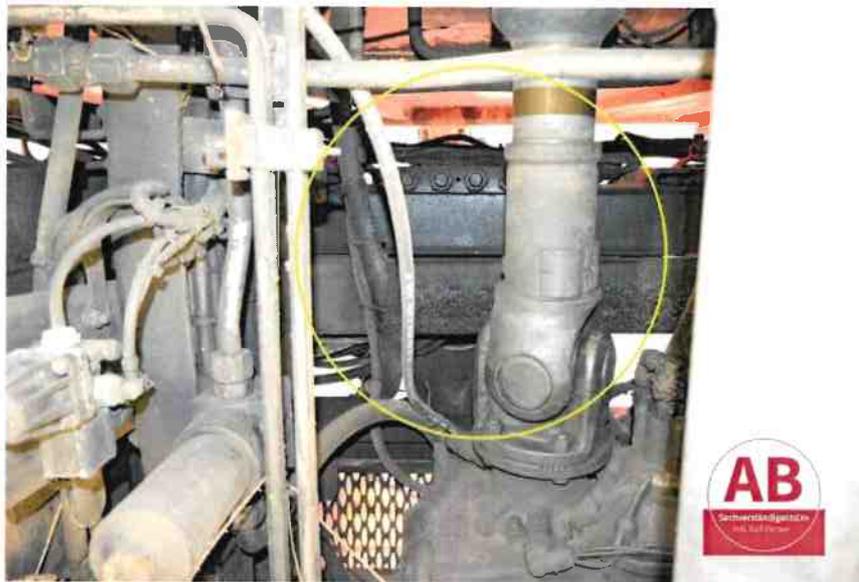
Steuerblock des Krans ist undicht.

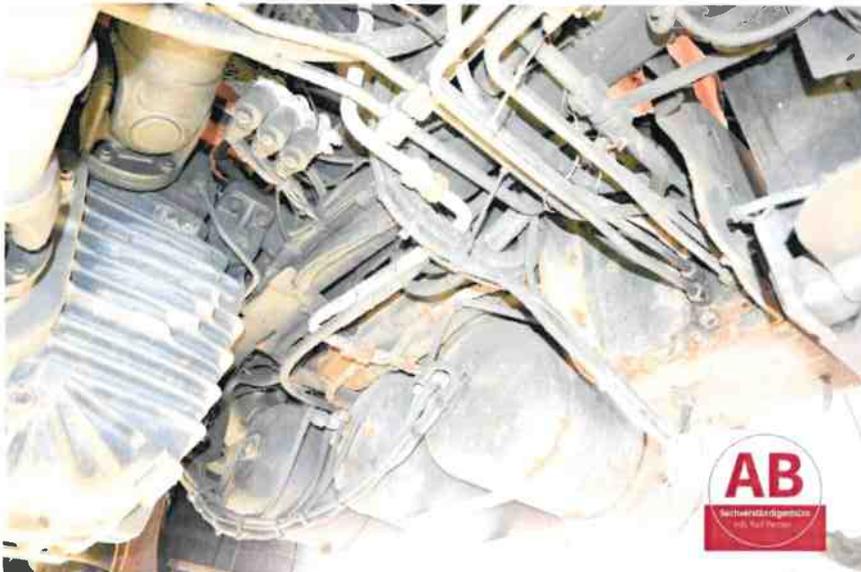
Leitungen stark verrostet
