Wertgutachten

Gutachten Nr.
57-347/24/JN

Hersteller
Volkswagen

Modell
T5 Transporter Kasten-Kombi
(7E)(09.2009->)

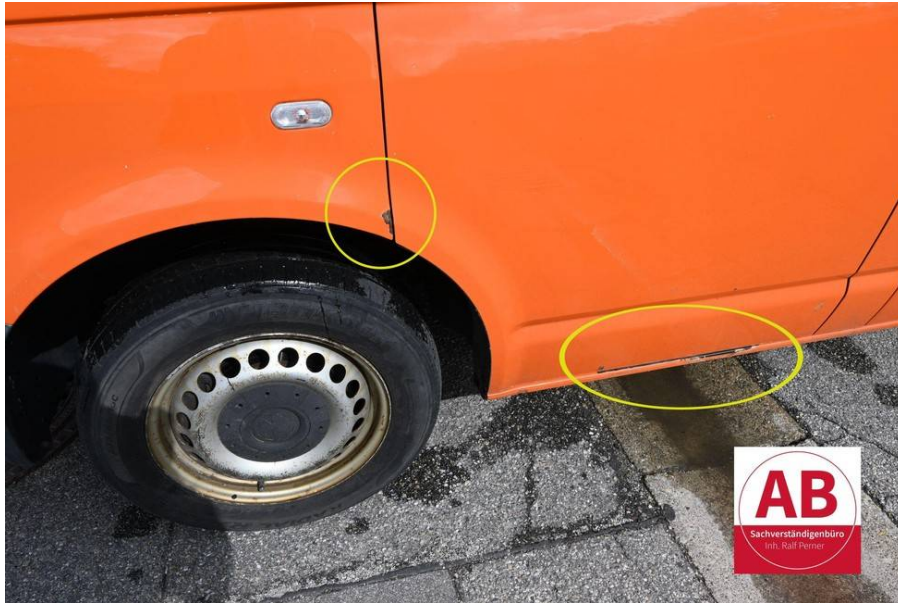
Das Kombiinstrument ist gebrochen.
Der Kundendienst (Service) ist fällig.
Das Dach ist mehrfach eingedrückt.
Die Lackierung ist rundum örtlich unterrostet.
Die Seitenwand hinten links wurde instandgesetzt und lackiert, die Lackierung ist in diesem Bereich unterrostet.
die Sitzbezüge sind verschmutzt und aufgerissen.
Bohrungen am Dach die nicht verschlossen wurden.
Die Lackierung der Tür hinten links wurde nicht fachgerecht ausgebessert.

Lackschäden mit Rostbildung

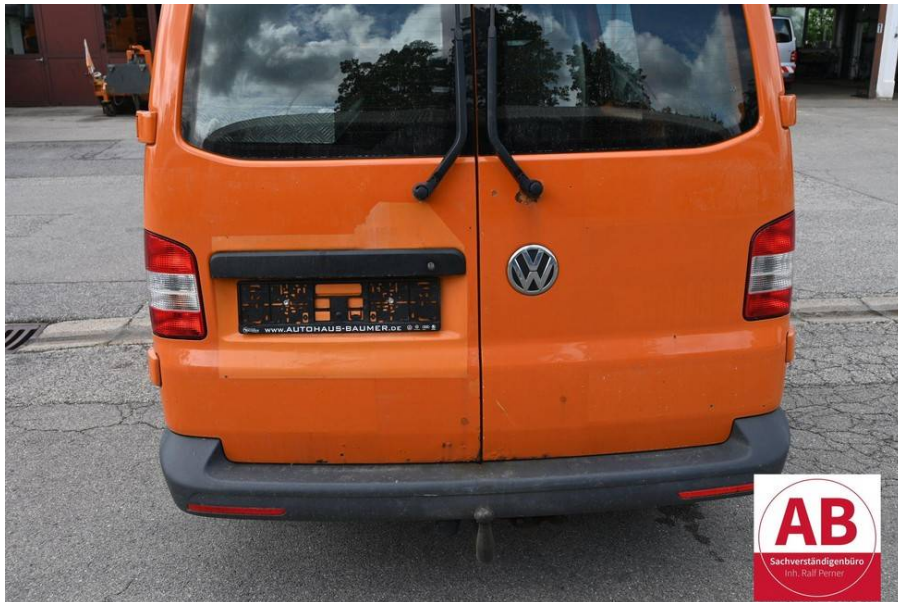
Lackausbesserung an der Tür links, beide Türen sind mehrfach unterrostet.

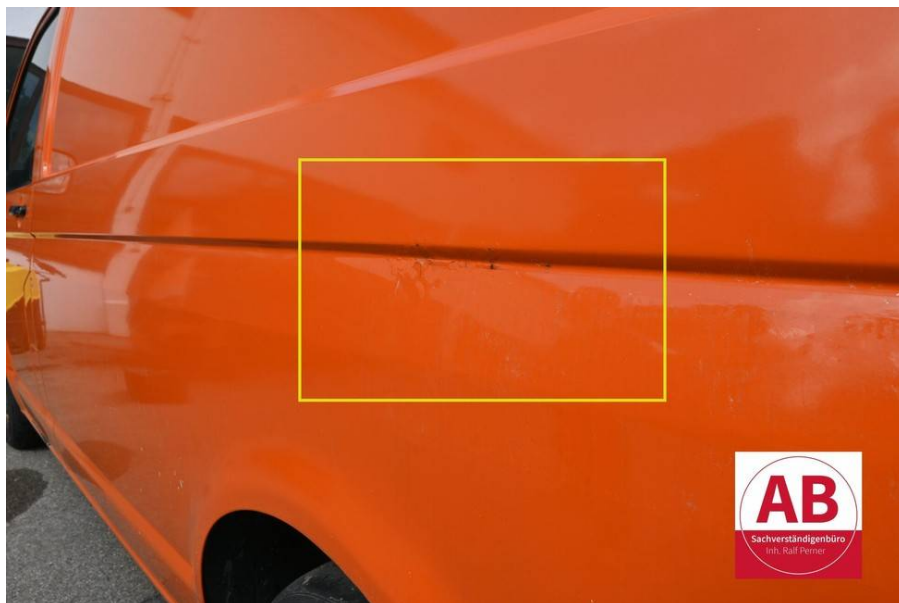
Instandgesetzte Seitenwand mit Rostbildung.

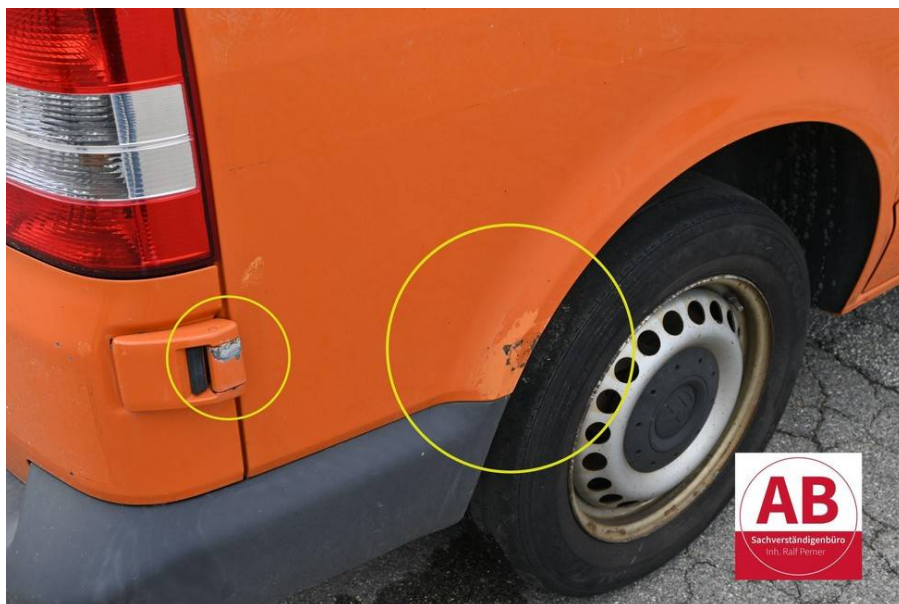
Scharnier Oxidiert, Lackierung Seitenwand unterrostet.

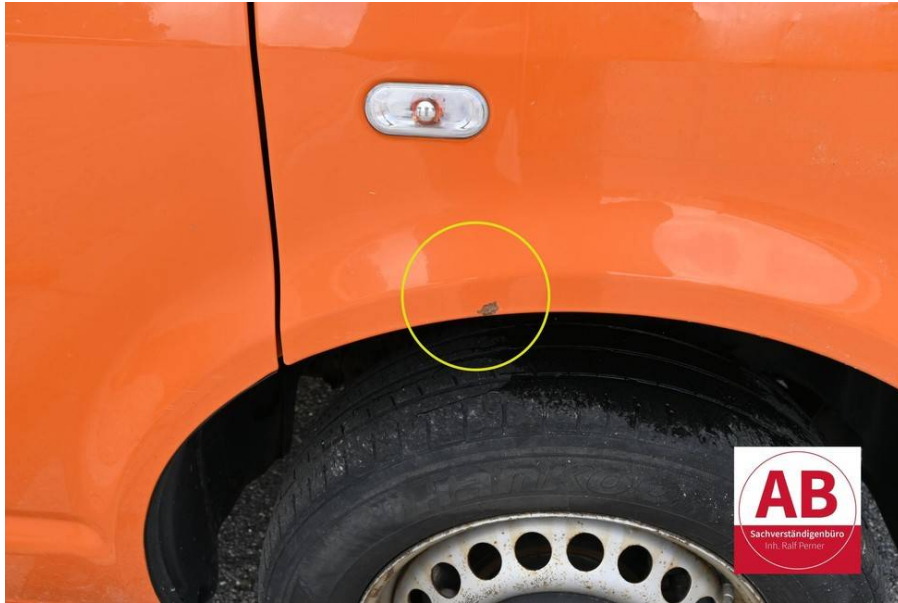
Lackschaden unterrostet am Kotflügel rechts.

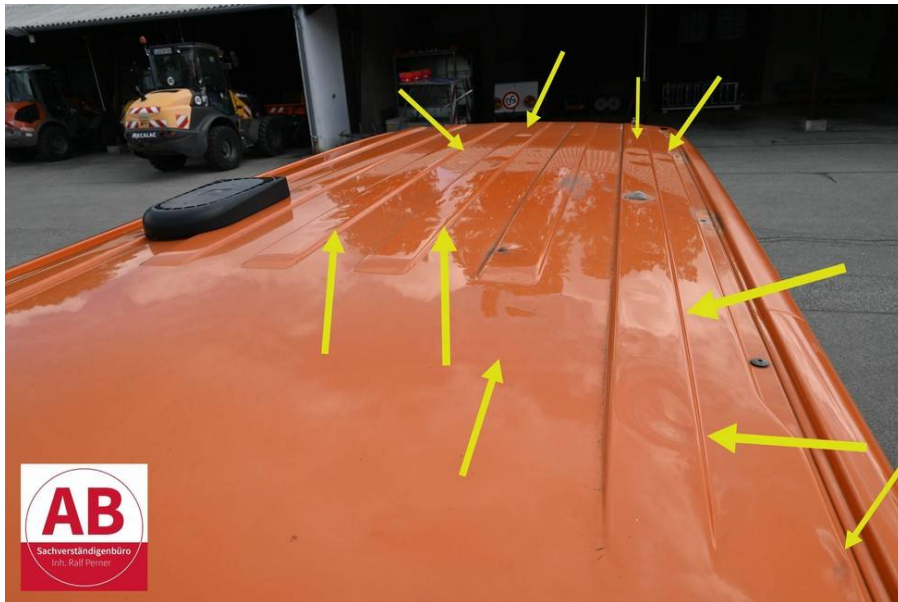
Das Dach ist mehrfach eingedrückt und großflächig verformt.

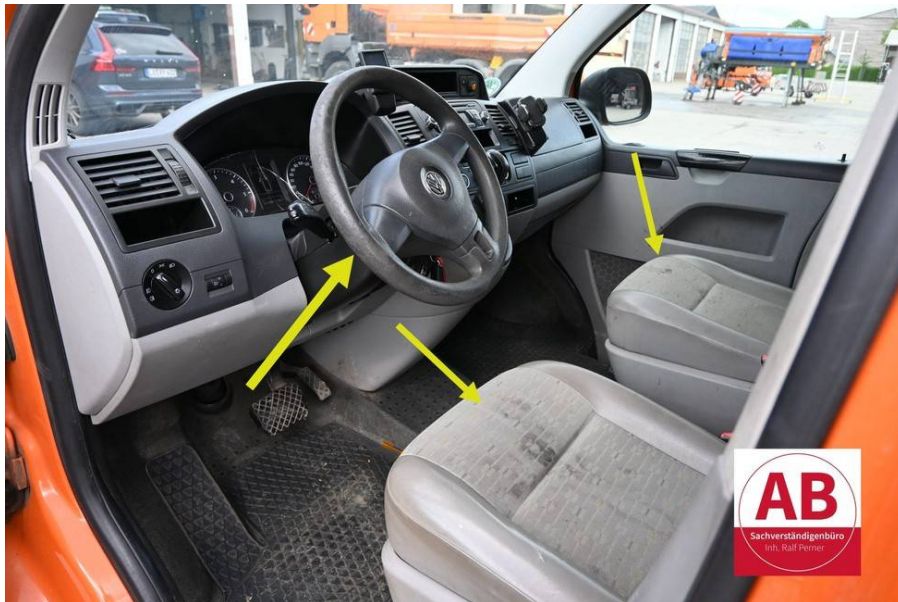
Sitzbezüge sind verschmutzt, das Lenkrad ist abgegriffen.

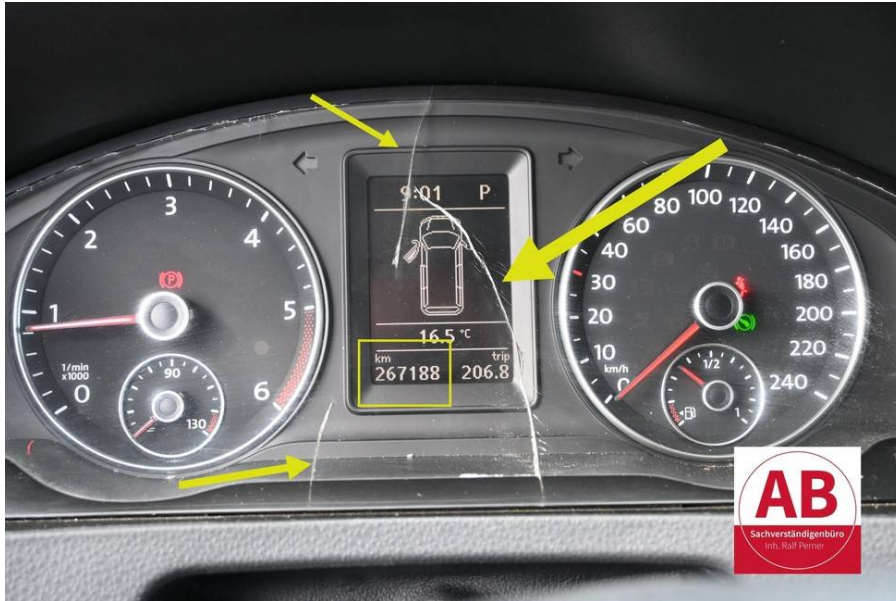
Laufleistung abgelesen, das Kombiinstrument ist gebrochen.
