# GUTACHTEN

**B e t r e f f** Vollkasko-Schaden  
 Amtliches Kennzeichen GP-ME 2018

TÜV SÜD Auto Service GmbH  
Schaden- und Wertgutachten

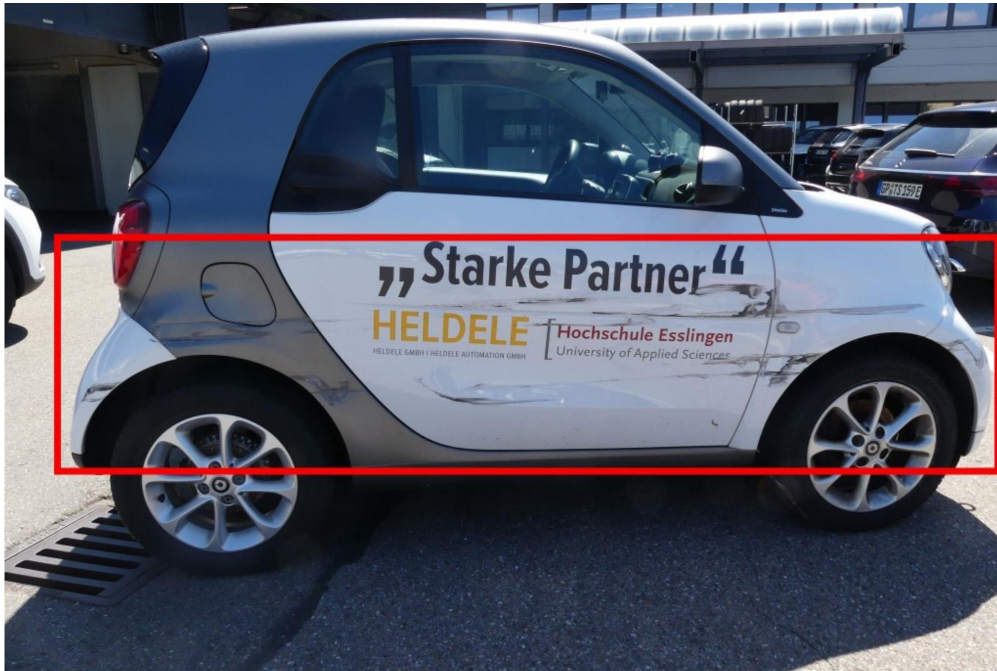
**Bild 5**

Die Schäden entstanden durch einen starken, streifenden Anstoß entlang der rechten Fahrzeugseite.

Schadenübersicht

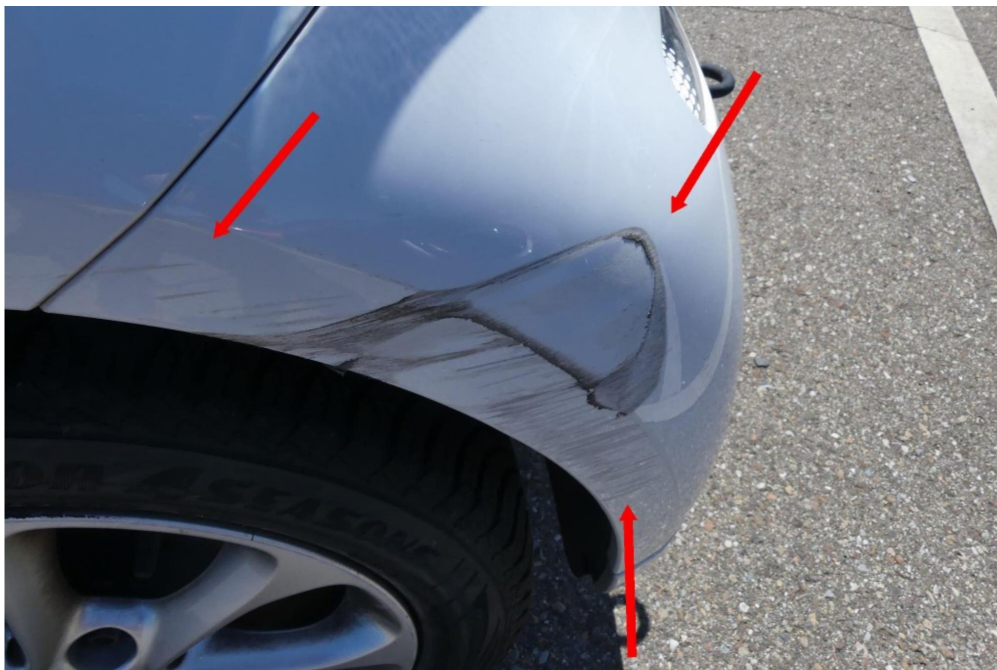
**Bild 6**

verschrammter  
Stoßfänger vorne  
rechts

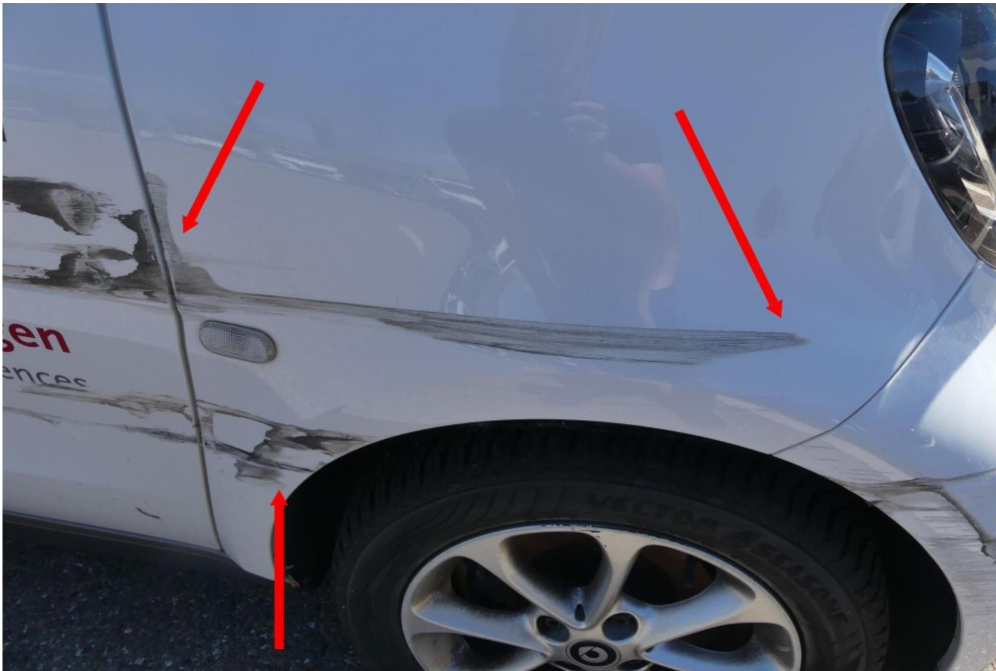
**Bild 7**

verschrammter  
Kotflügel vorne  
rechts

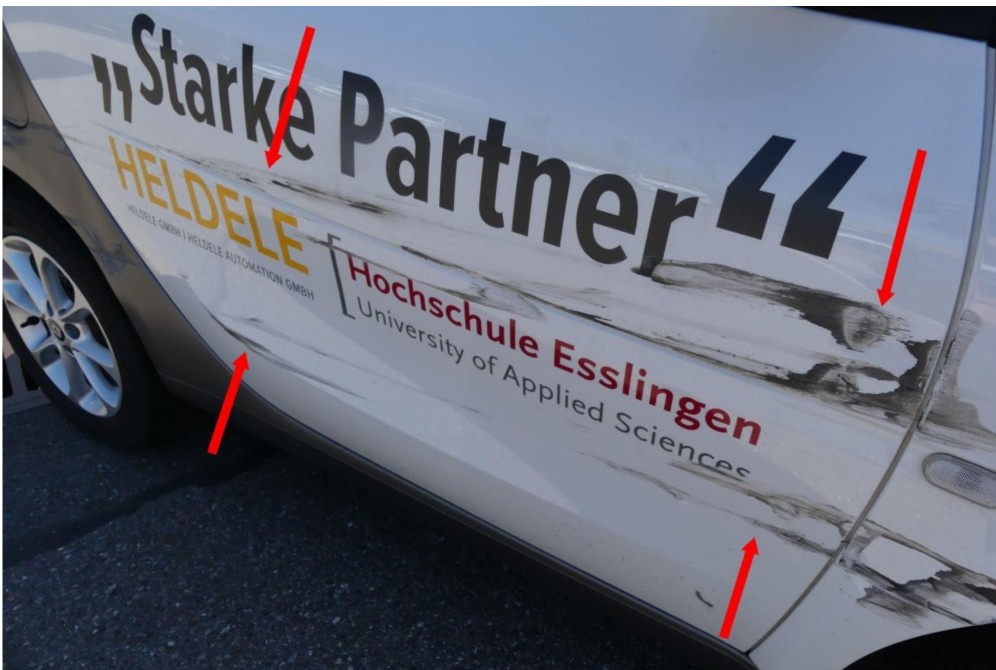
**Bild 8**

verschrammte Tür  
rechts

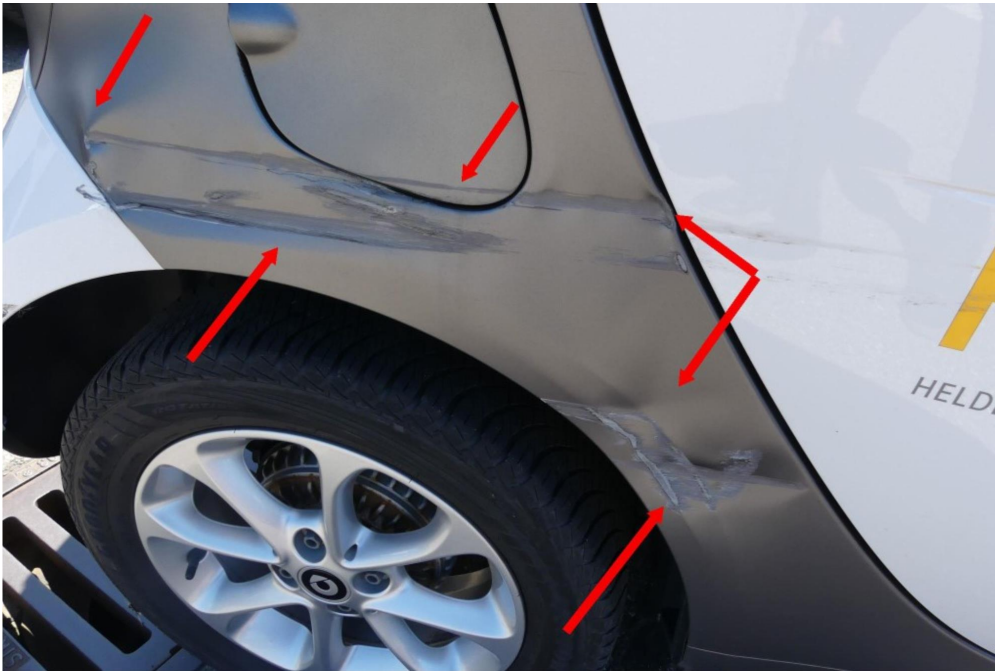
**Bild 9**

deformierte und  
verschrammte  
Seitenwand hinten  
rechts inkl.  
verschrammten  
Tankdeckel

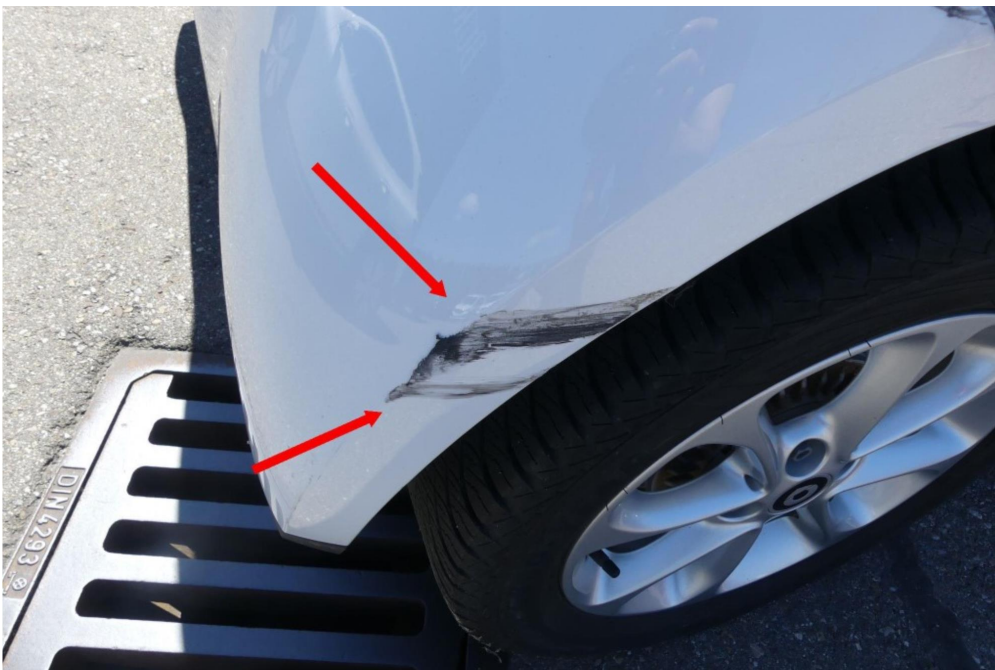
**Bild 10**

verschrammter  
Stoßfänger hinten  
rechts
