## Bewertungsgutachten Maschinen

Auftraggeber	Gemeinde Steinheim am Albuch, Hauptstraße 24, 89555 Steinheim
Ihr Auftrag vom	31.01.2024, schriftlich durch Herr Speier
Besichtigung	01.02.2024 um 09:00 Gemeinde Steinheim am Albuch, Hauptstraße 24, 89555 Steinheim

Objektart	Baumaschine
Einsatzart	Erdbewegung
Maschinenart	Radbagger
Hersteller / Fabrikat	TEREX
Typ	TW 85 / TW 85
Maschinennummer	TW00850939
Dienst- / Eigengewicht	8400 kg
Farbe / Farbe	Gelb, Creme / Schwarz
Lackierung	Uni / Uni
Betriebsstunden abgelesen	5.227

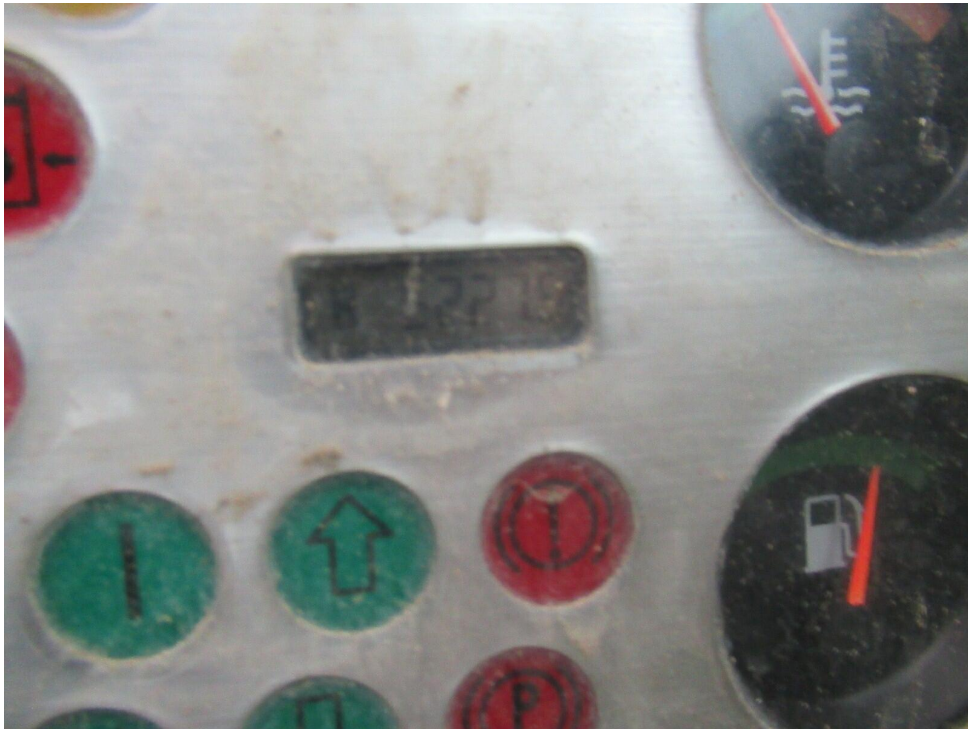
Bild 5 : Stundenzähler

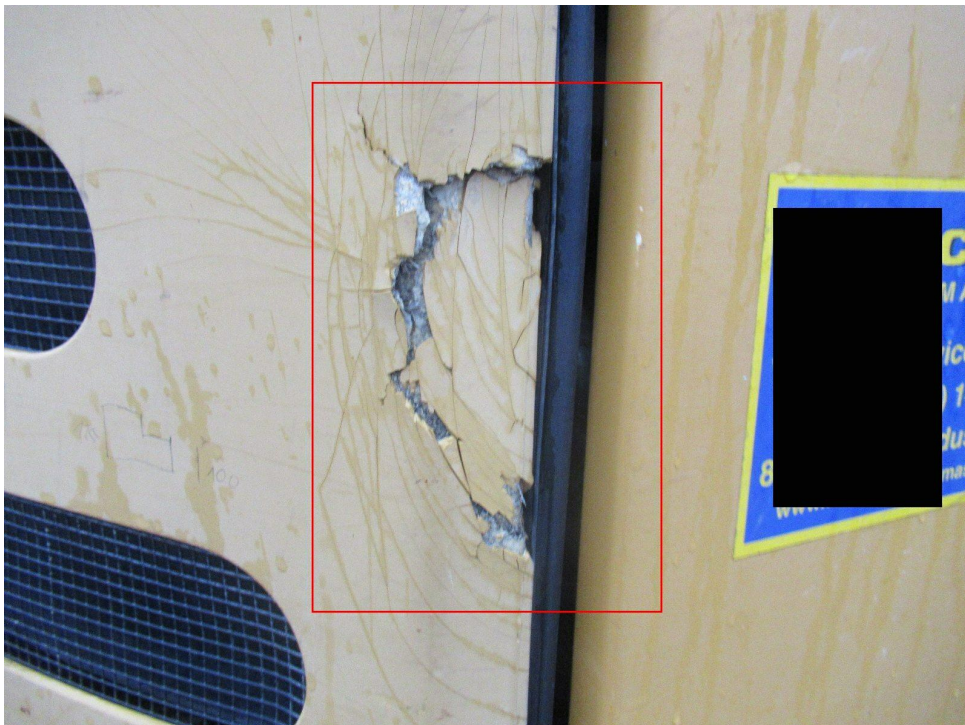
- Starker Rost an unter und oberwagen, instandsetzen
- Spiegel links gerissen, erneuern
- Diverse Abdeckungen sind gerissen, instandsetzen (Bild 8, 9)

Bild 8 : Diverse Abdeckungen sind gerissen

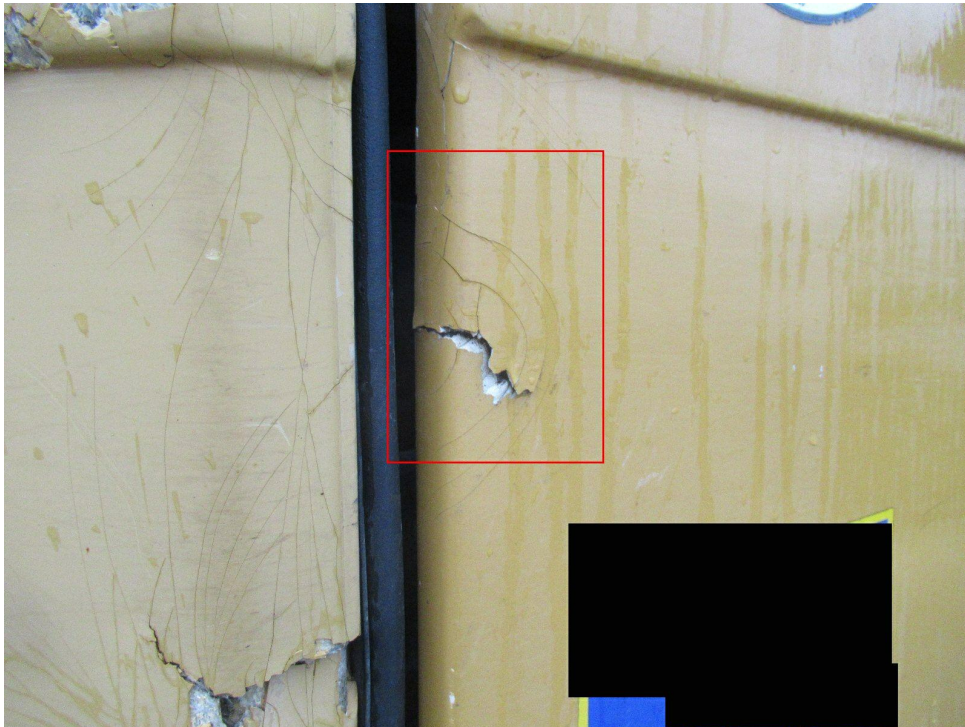
Bild 9 : Diverse Abdeckungen sind gerissen
