## Bewertungsgutachten

### Sonderkennzeichen RADLADER

Fahrzeugart	Selbstf. Arbeitsmaschine
Hersteller	LIEBHERR (A)
Typ / Verkaufsbezeichnung	L 550 2 plus 2
Aufbauart	Selbstfahrende Arbeitsmaschine / Radlader
HSN / TSN	6013 / 000
Fahrzeug-Ident.-Nr.	VATZ0456TZB024555
Leergewicht	16000 kg
zul. Gesamtmasse	20500 kg
Maße über alles L / B / H	8200 / 2650 / 3350 (mm)
Achsen / angetr.Achsen	2 / 2

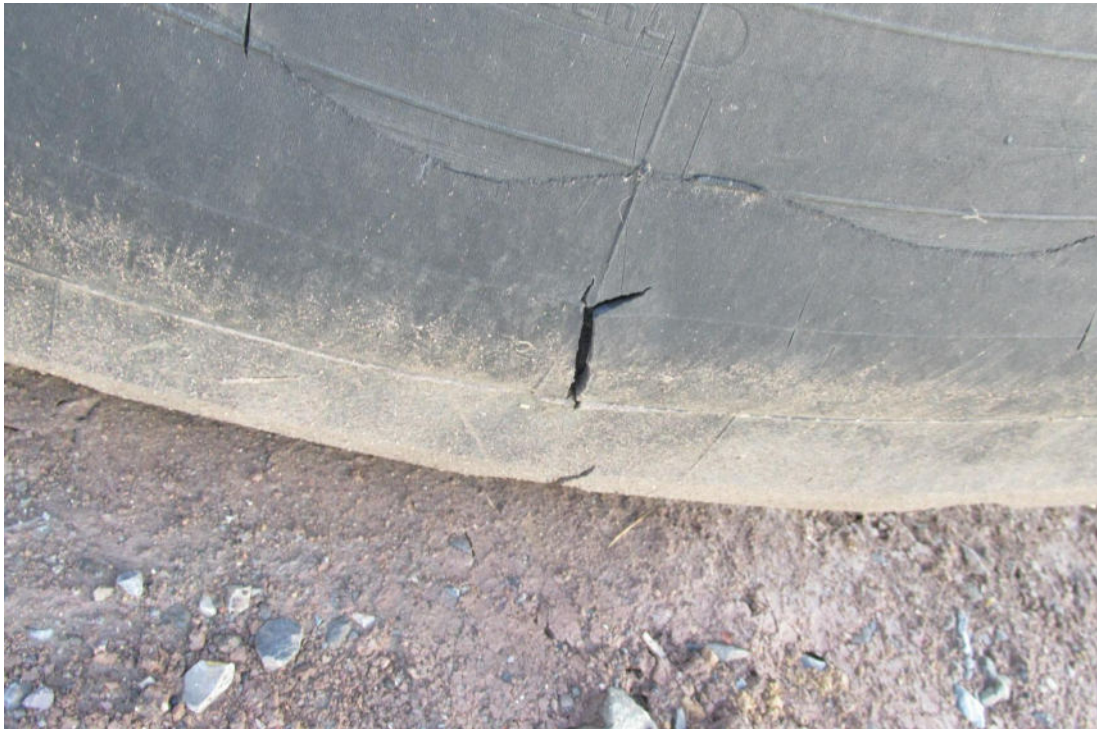
Bild 8 : Reifen hinten links

- Reifen vorne links und hinten links beschädigt, erneuern

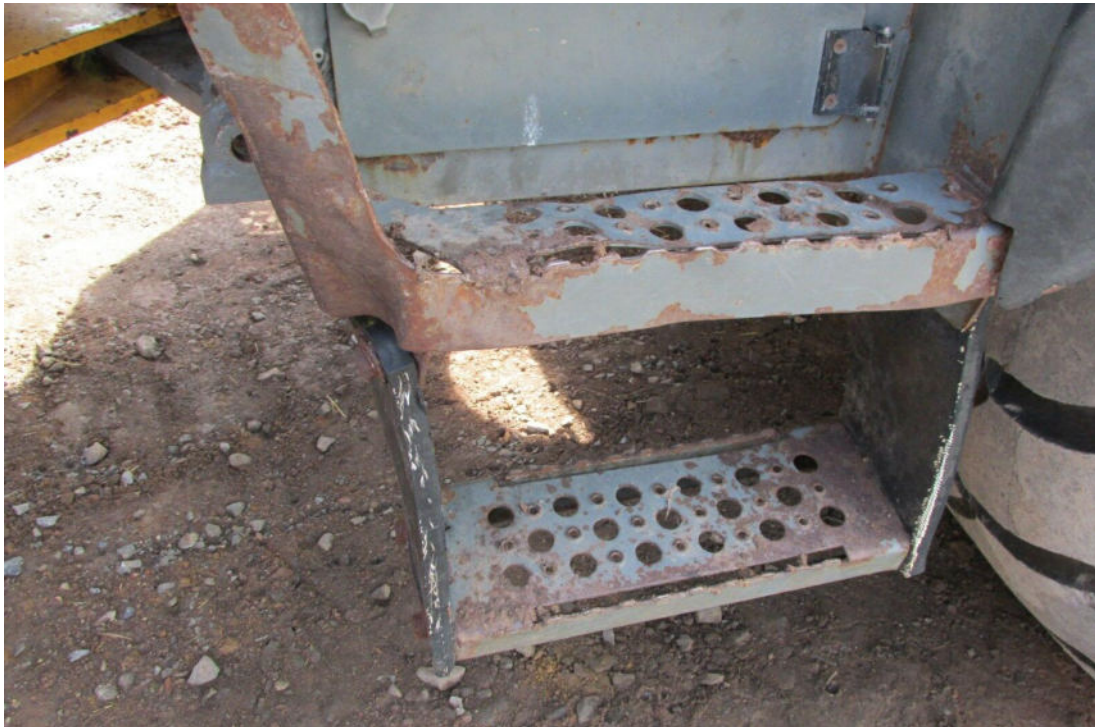
- Hubgerüst erhöhtes Spiel, instandsetzen
- Einstieg links deformiert, instandsetzen (Bild 10)
- Anrostungen instandsetzen, instandsetzen (Bild 11, 12)

Bild 10 : Einstieg links deformiert

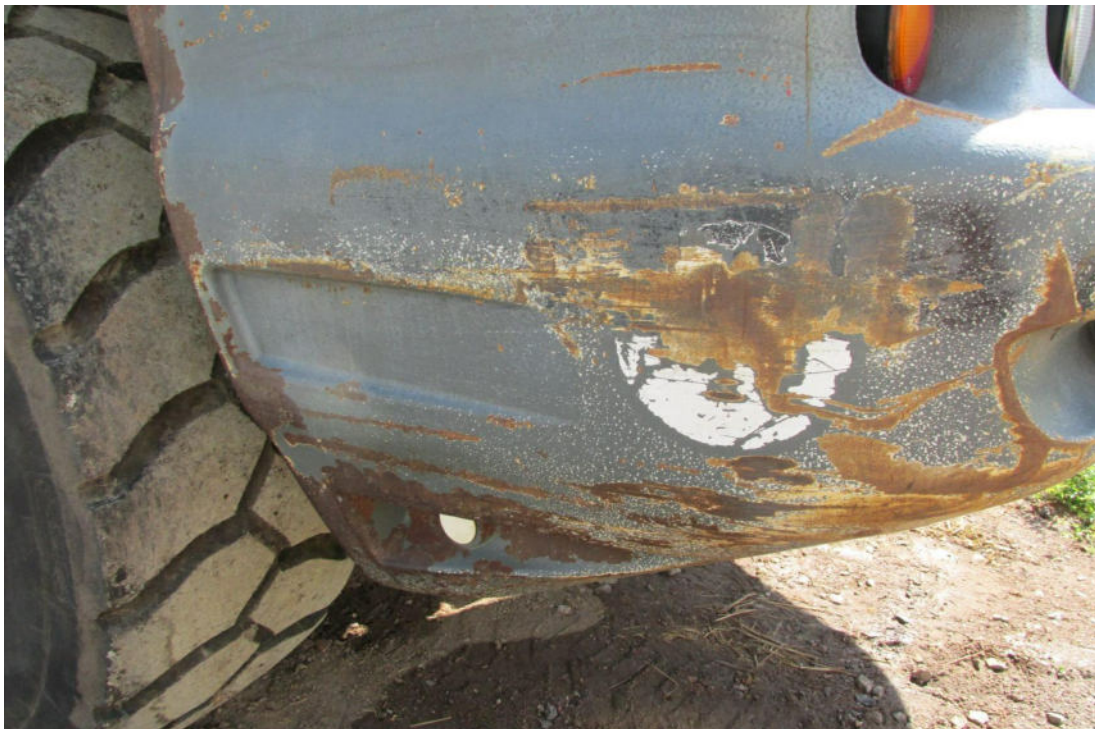
Bild 11 : Anrostungen instandsetzen

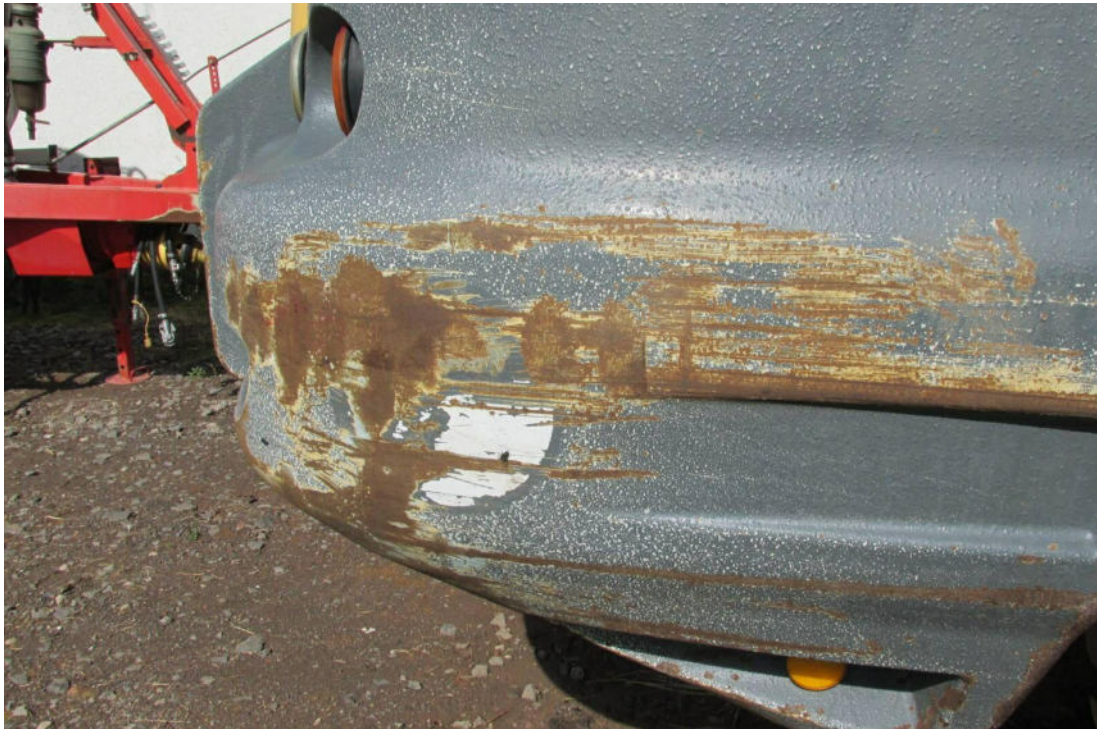
Bild 12 : Anrostungen instandsetzen
