F A H R Z E U G B E W E R T U N G

HERSTELLER: MERCEDES-BENZ  
TYP: SLK-KLASSE  
AUSFÜHRUNG: SLK 200 KOMPRESSOR  
FAHRZEUG IDENT NR: WDB1704441F229149

**Gutachtennummer: 492-00607-24-2**

**Datum: 02.07.2024**

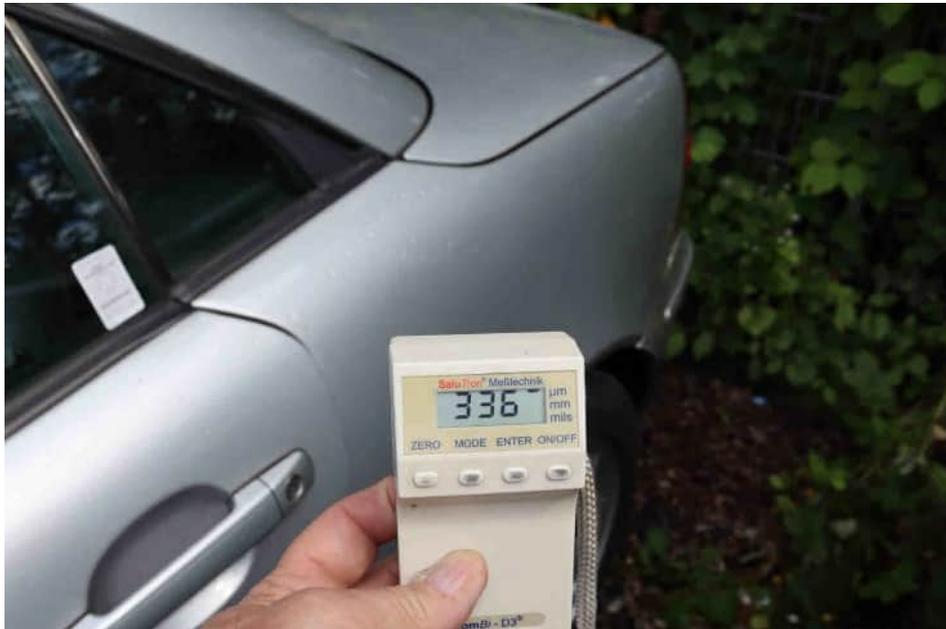
Bild 5 Nachlackierte Seitenwand links

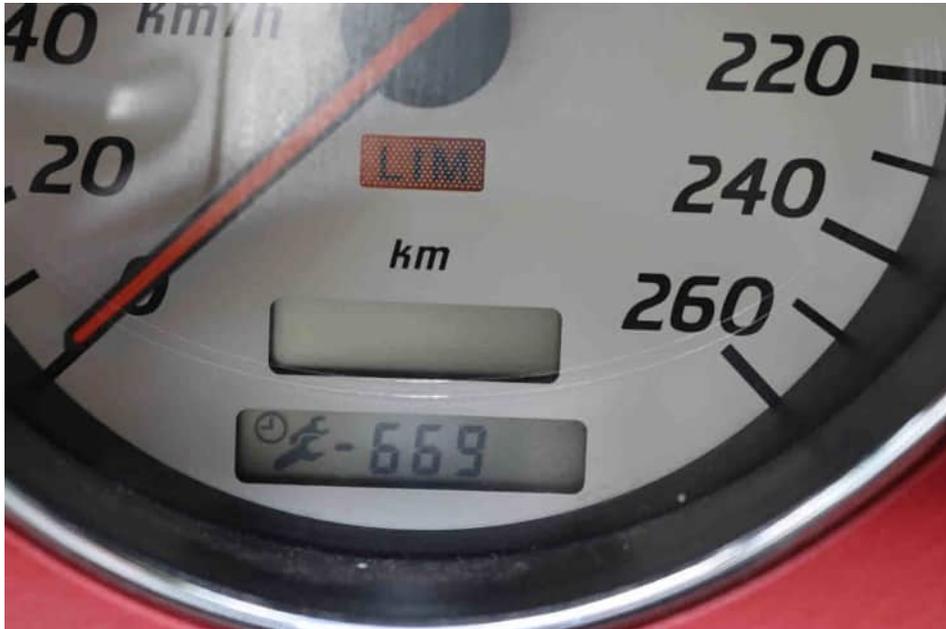
Bild 19 Kilometerstand zum Besichtigungszeitpunkt Service seit 699 Tagen  
fällig

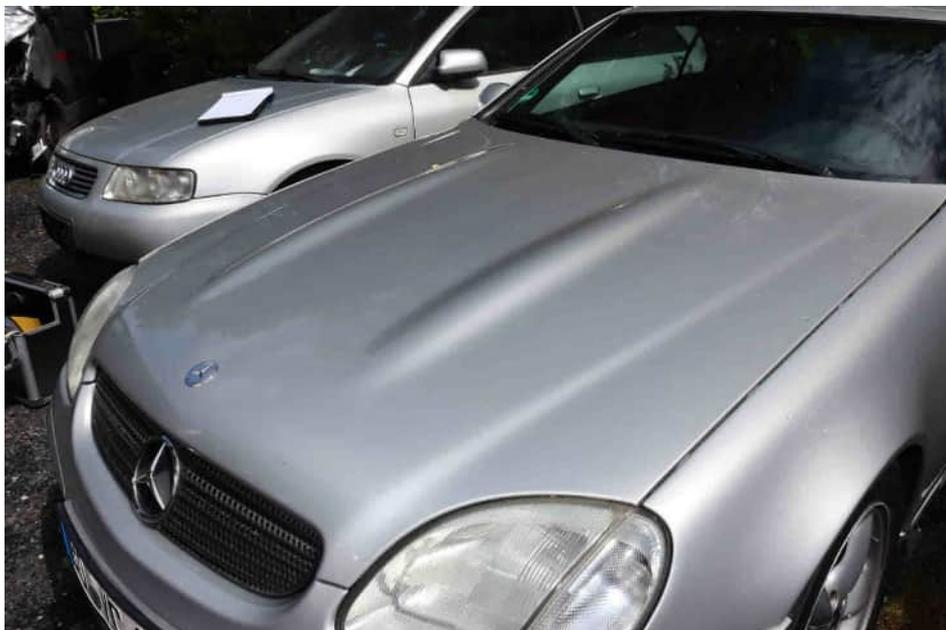
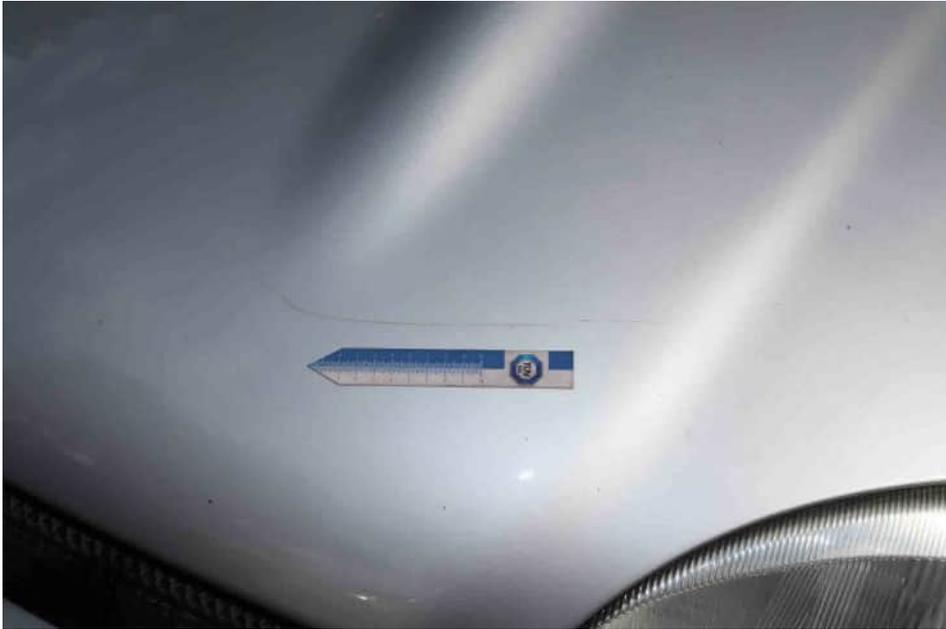
Bild 20 Verkratzte Motorhaube

Bild 21 Verkratzte Motorhaube

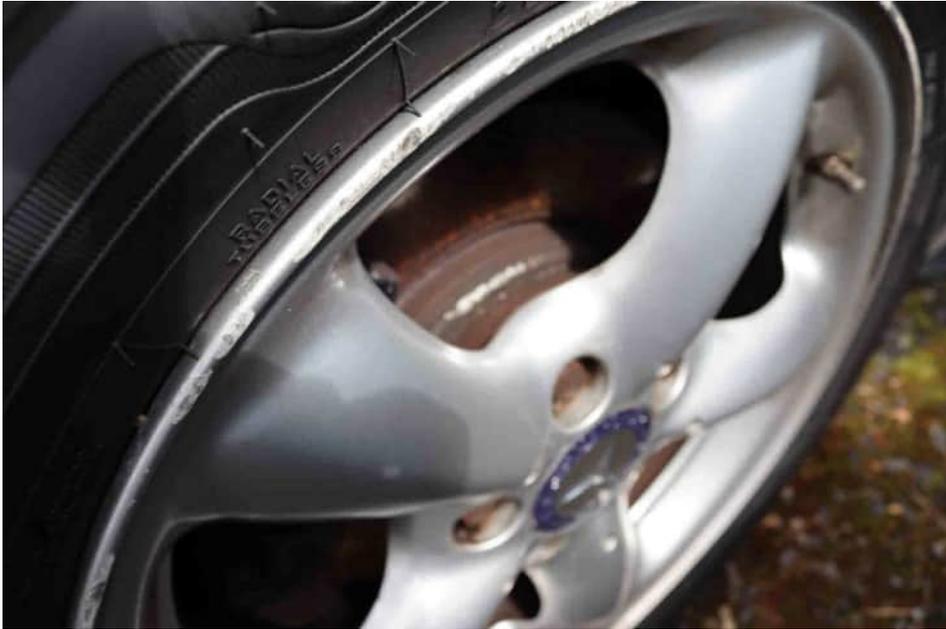
Bild 23 Verschürfte Felge vorne links

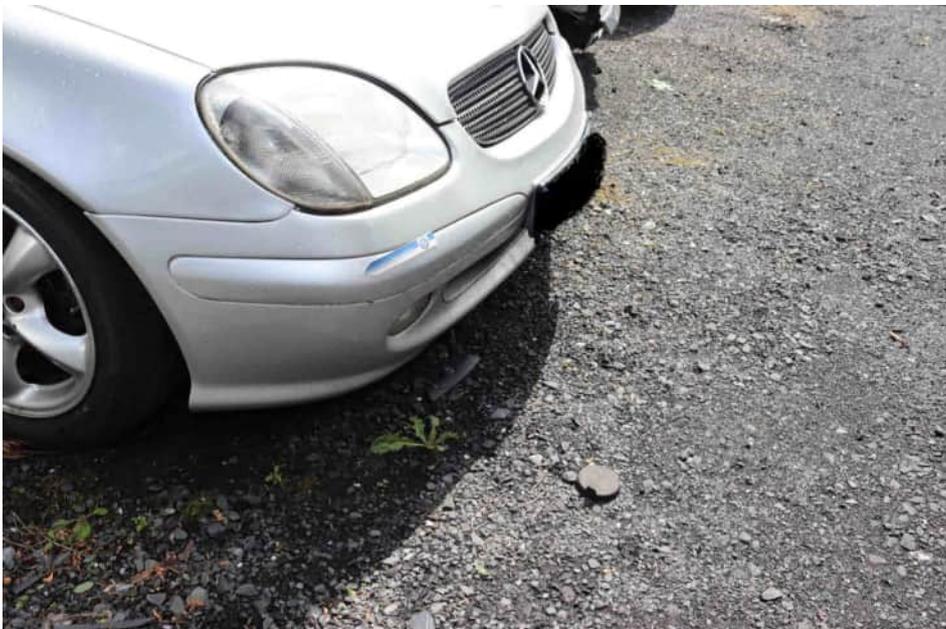
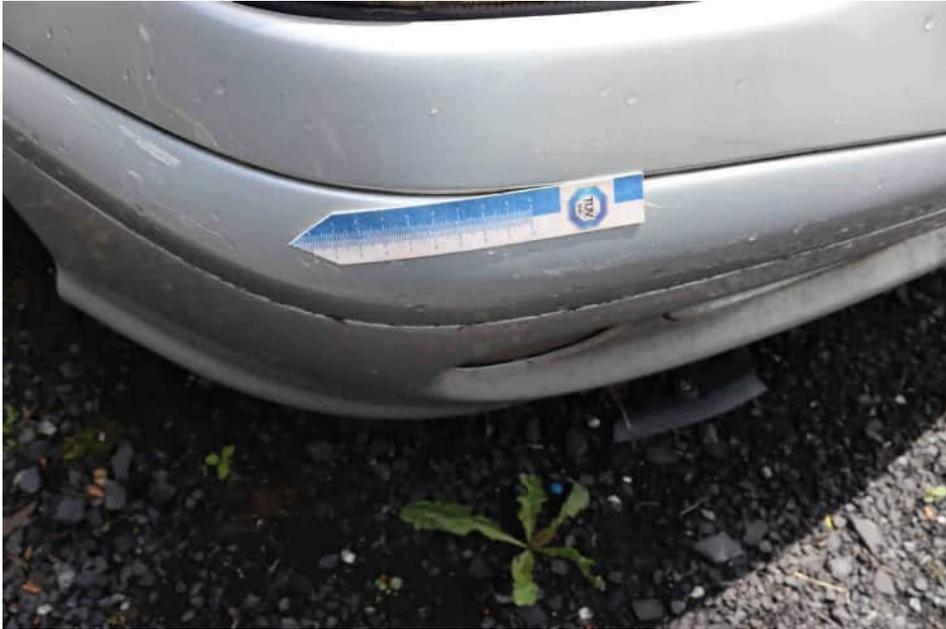
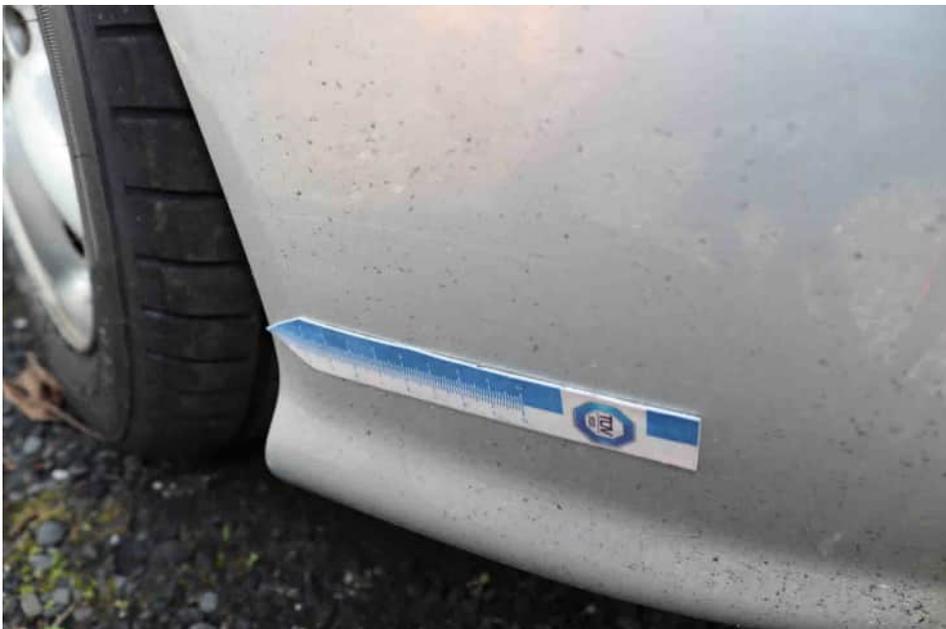
Bild 24 Verschürfter Frontstoßfänger

Bild 25 Verschürfter Frontstoßfänger

Bild 26 Verschürfter Frontstoßfänger

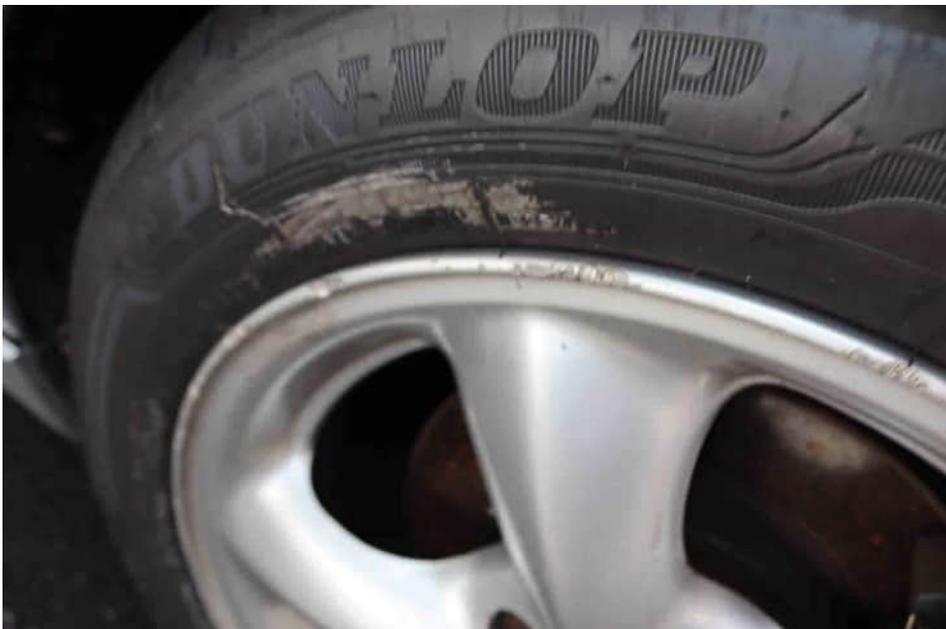
Bild 28 Verschürfte Felge vorne rechts

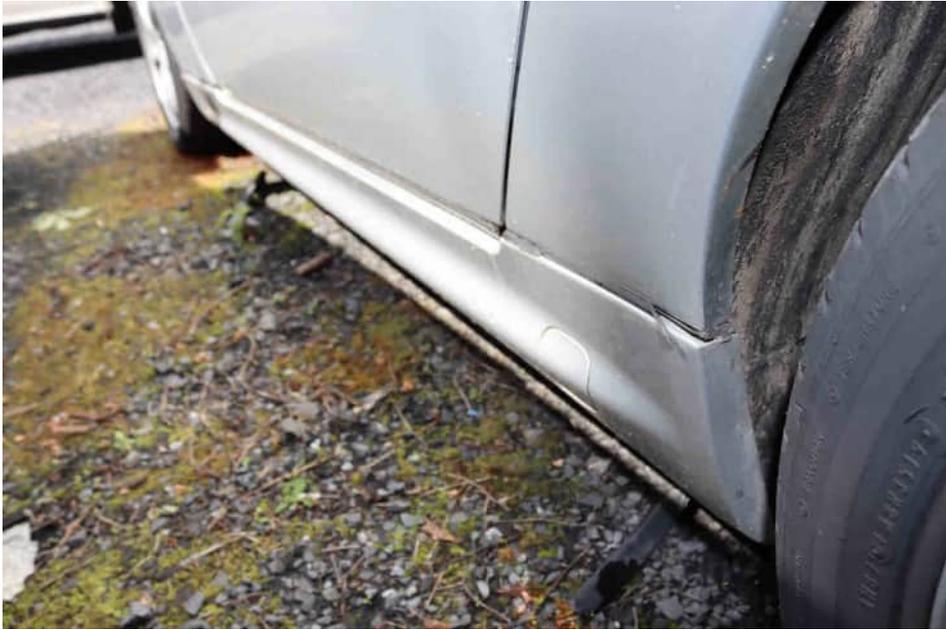
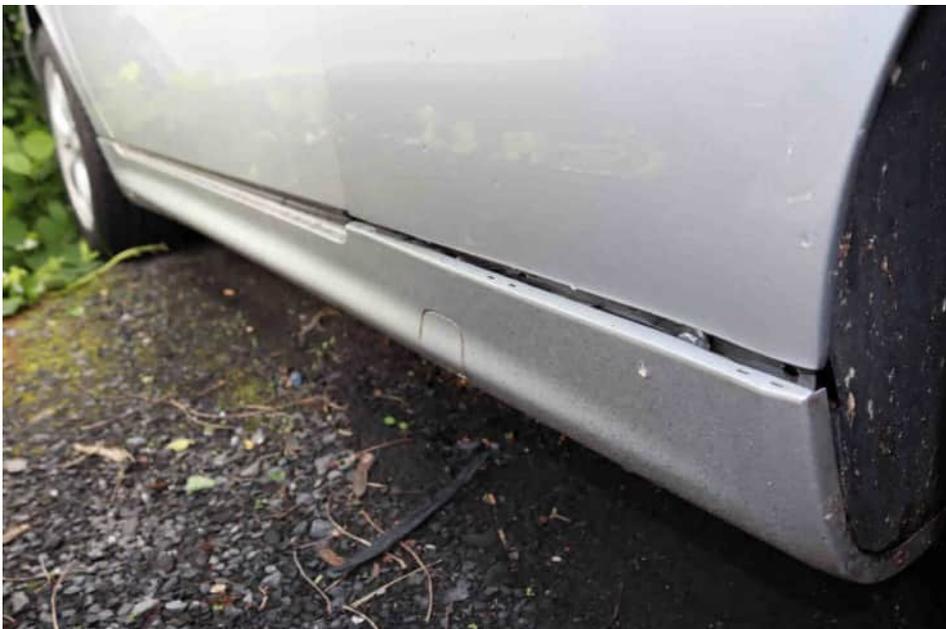
Bild 29 Lose Schwellerverkleidung links

Bild 30 Lose Schwellerverkleidung links

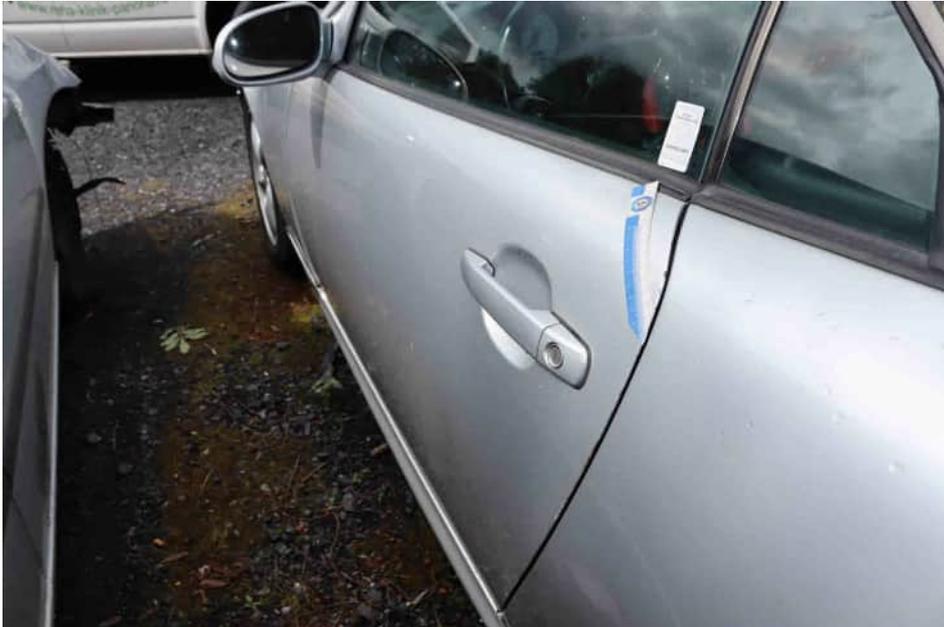
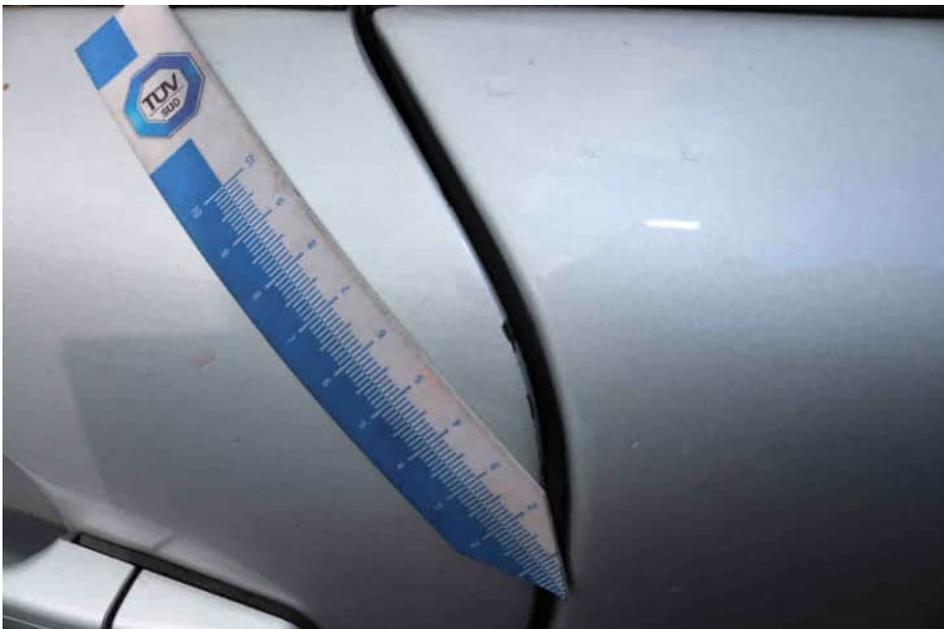
Bild 31 Lackschaden Tür links

Bild 32 Lackschaden Tür links

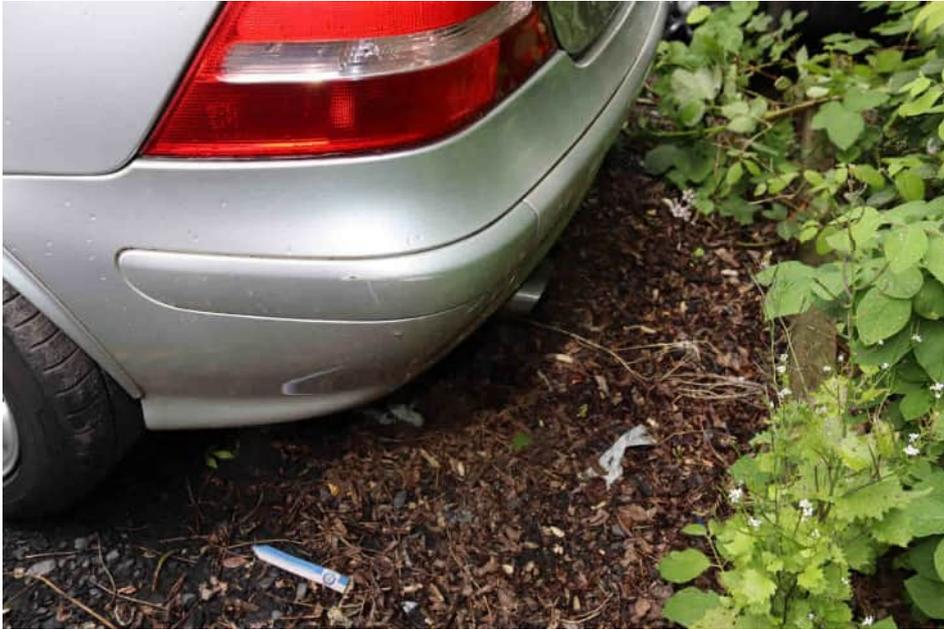
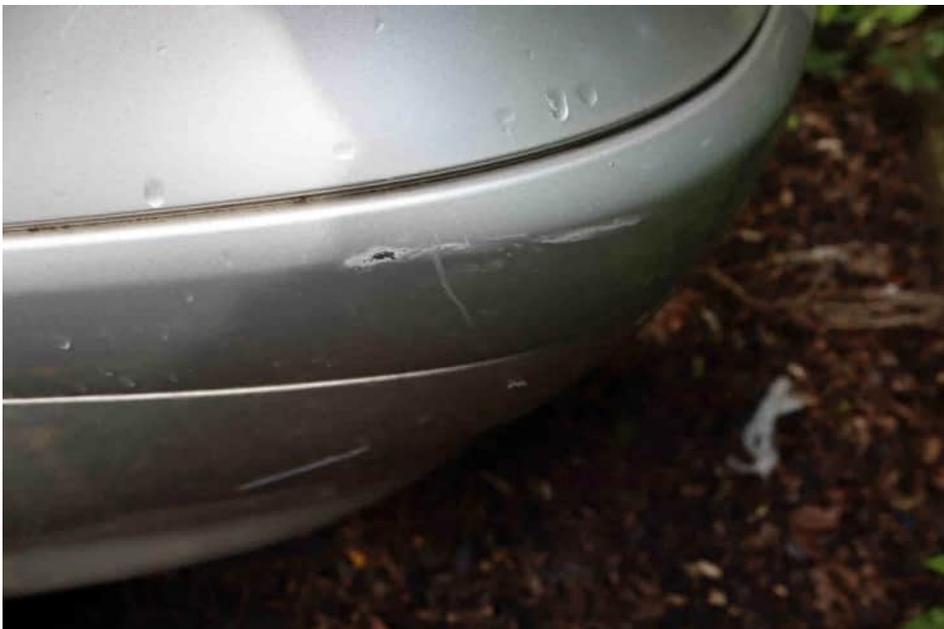
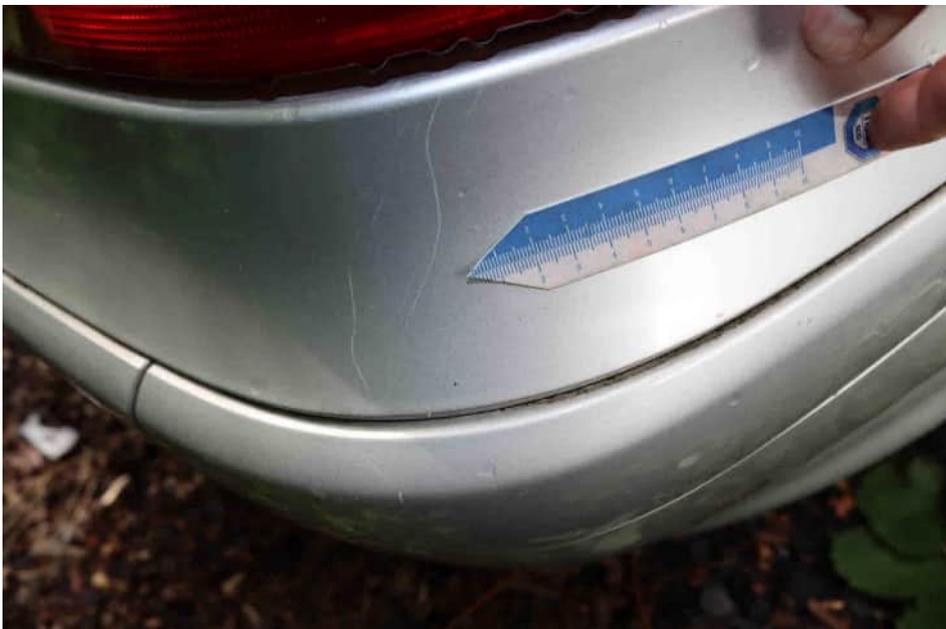
Bild 33 Lackschaden Heckstoßfänger

Bild 34 Lackschaden Heckstoßfänger

Bild 36 Lackschaden Heckstoßfänger

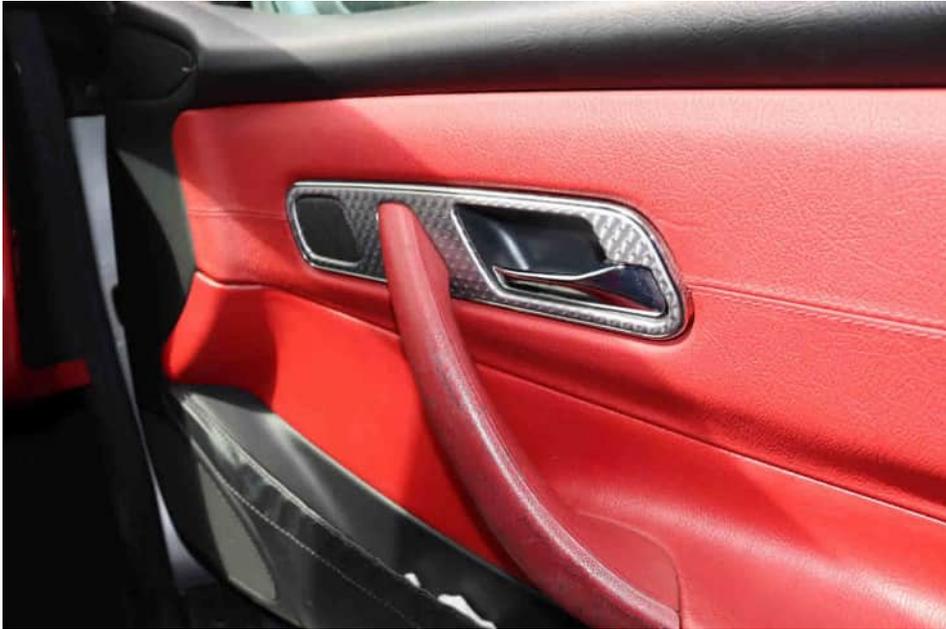
Bild 37 Abgenutzte Zuziehilfe rechts

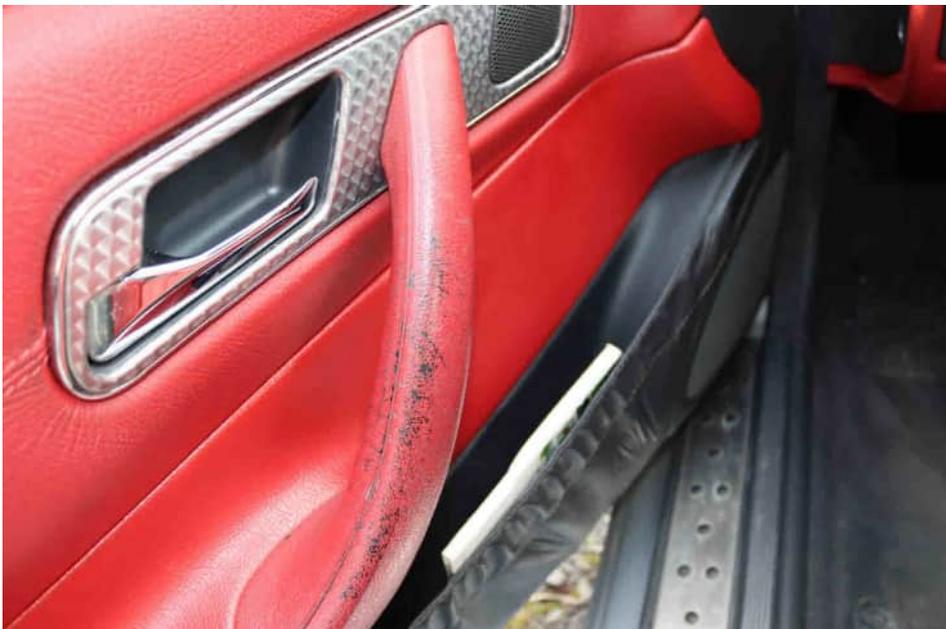
Bild 38 Abgenutzte Zuziehilfe links

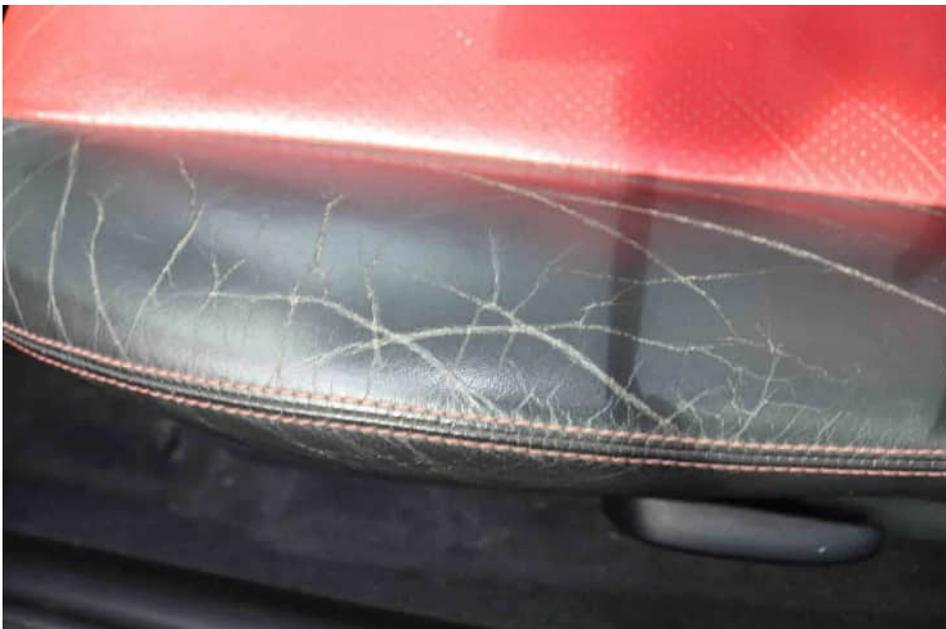
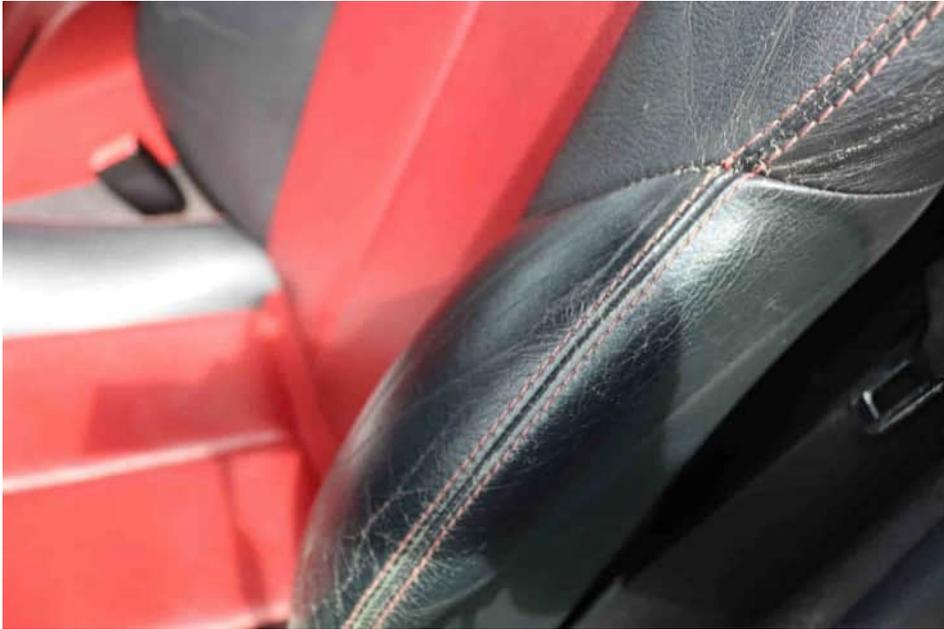
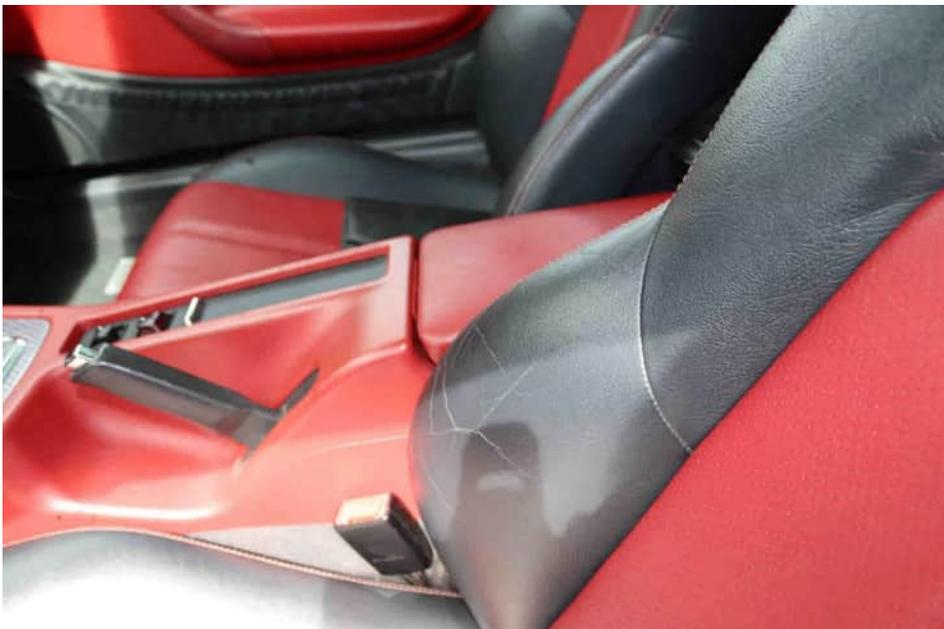
Bild 40 Beschädigter Sitzbezug links

Bild 41 Beschädigter Sitzbezug links

Bild 42 Beschädigter Sitzbezug links

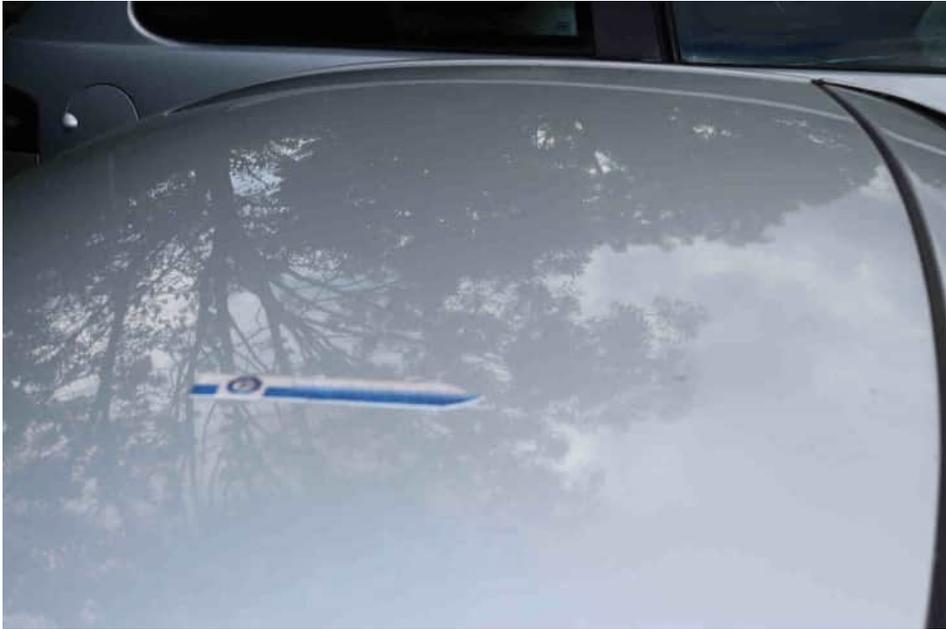
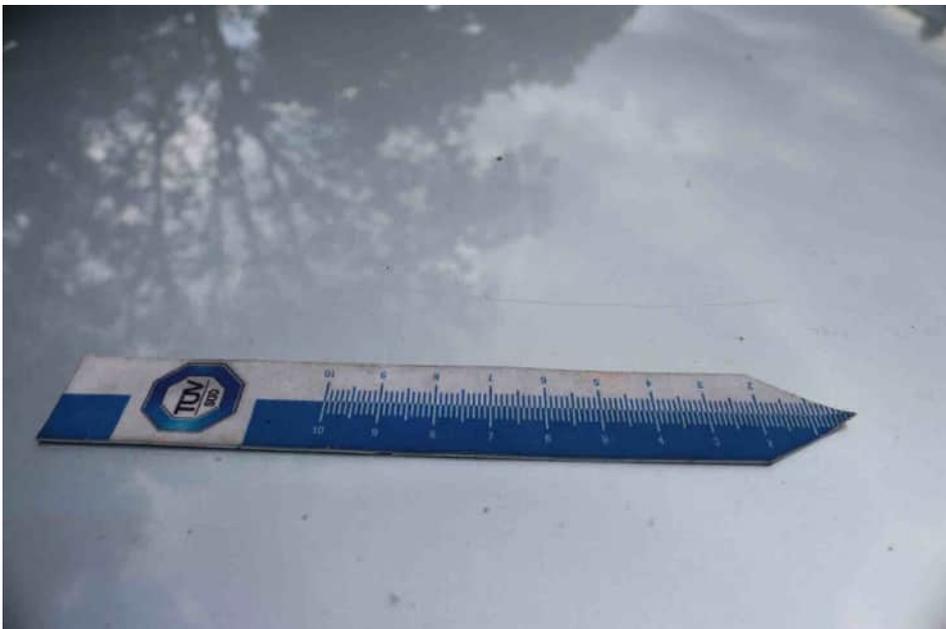
Bild 43 Lackbeschädigung Dach

Bild 44 Lackbeschädigung Dach

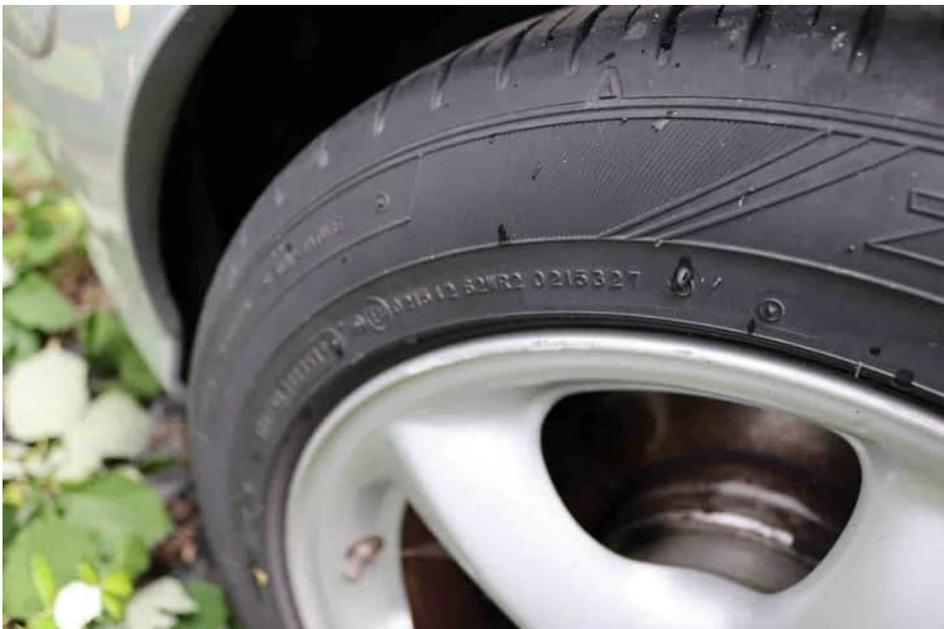
Bild 46 Verschürfte Felge hinten rechts
