DAT-SCHÄTZUNG

Hersteller	BMW
Modell	Baureihe 1 Lim. (E81/E87)(2004->), 118 d, 2004 - 2007
Leistung	90 kW / 122 PS
Hubraum	1995 ccm
Motorart	Diesel
Getriebe	Getriebe 6-Gang
Erstzulassung	08.09.2006
Laufleistung	232.085 km
DAT Europa-Code®	01 130 085 015 0001 DE001 4320
VIN	WBAUG31050PU42998
Amtl. Kennzeichen	
KBA-Schlüssel	0005/AAG
Aufbauart	Lim. Schrägheck
Unfallschaden	unbekannt
Anzahl Halter	Unbekannt

ANLAGE ZUR DAT-URKUNDE
1053505-5JAQKAT3UPN/000

BETRIFFT	Fahrzeugbewertung
Auftragsnummer	S7112G3000
Auftrag vom / durch	17.07.2024 / Auftraggeber
Sachverständiger	Sven Glöckner
Besichtigungsdatum	23.07.2024 14:00 Uhr

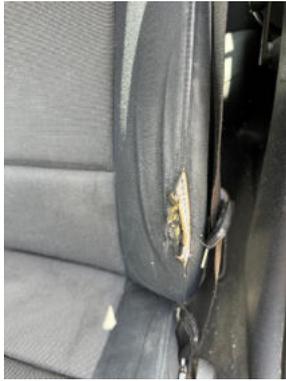
Position	Rep.-Kosten	ÜV*	Beschreibung
Schäden 1	400,00	100,00	Sitzlehenbezug Fahrersitz links aufgescheuert ●

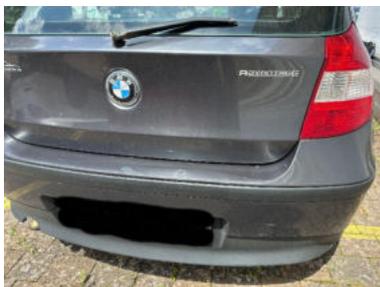
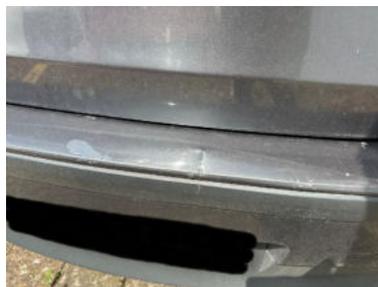
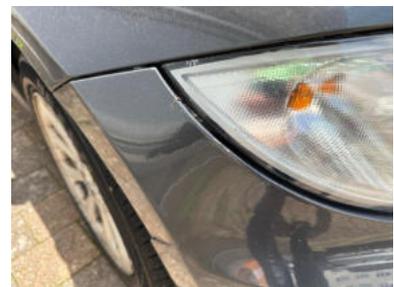
Schäden 2	1.800,00	500,00	Stoßfänger hinten und vorne rechts gestaucht ●
-----------	----------	--------	---

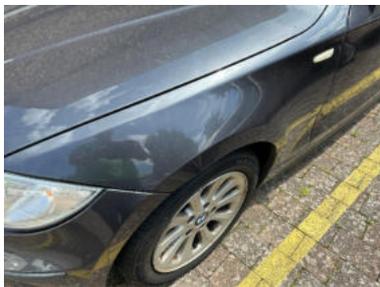
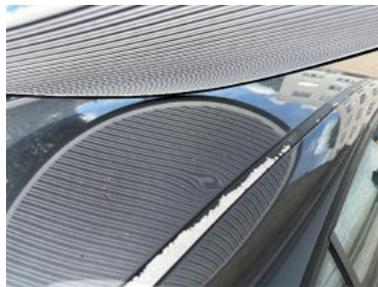
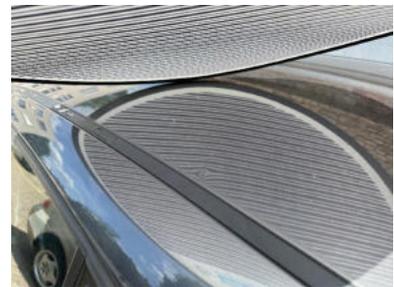
Schäden 3	1.400,00	500,00	Seitenwand vorne links im Radlaufbereich abgeknickt und Dellen im Fahrzeugdach im rechten Bereich ●
-----------	----------	--------	--

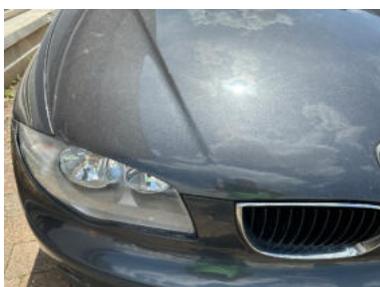
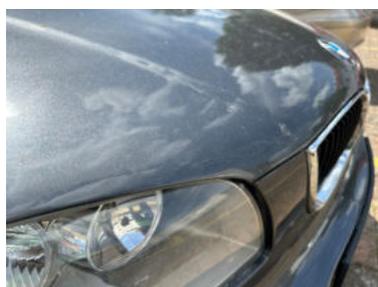
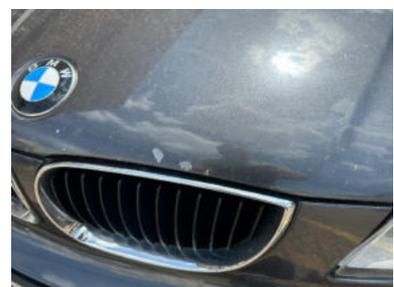
Schäden 4	1.200,00	400,00	Motorhaube vorne gestaucht / abgeknickt ●
-----------	----------	--------	--
