## Auftrag

Entsprechend Ihres Auftrages vom 25.07.2024 wurde ein Bewertungsgutachten zum Händlereinkaufswert erstellt. Die Auftragserteilung erfolgte schriftlich, durch [REDACTED] Auftragsgemäß erfolgt die Bewertung zum Stichtag 11.07.2024.

Fahrzeugart	Personenkraftwagen
Hersteller	VOLKSWAGEN-VW
Typ / Verkaufsbezeichnung	1T / Touran 2.0 TDI SCR (BlueMotion Technology) DSG Comfortline
Aufbauart	Van
HSN / TSN	0603 / BWS
Fahrzeug-Ident.-Nr.	WVGZZZ1T1PW003955
Türen	4
Sitzplätze	7
Farbe	Weiß
Lackierung	Uni
Polster / Farbe	Stoff / Anthrazit
Energiequelle / Kraftstoff	Diesel
Motorart / Zylinderanzahl	Reihenmotor / 4
Leistung / Hubraum	110 kW / 1968 cm <sup>3</sup>
Schadstoffklasse	EURO6;WLTP;AP;PI/CI; M, N1 I
Getriebe / Gänge	Automatik / 7
Felgen	Leichtmetall
Km-Stand abgelesen	31.375

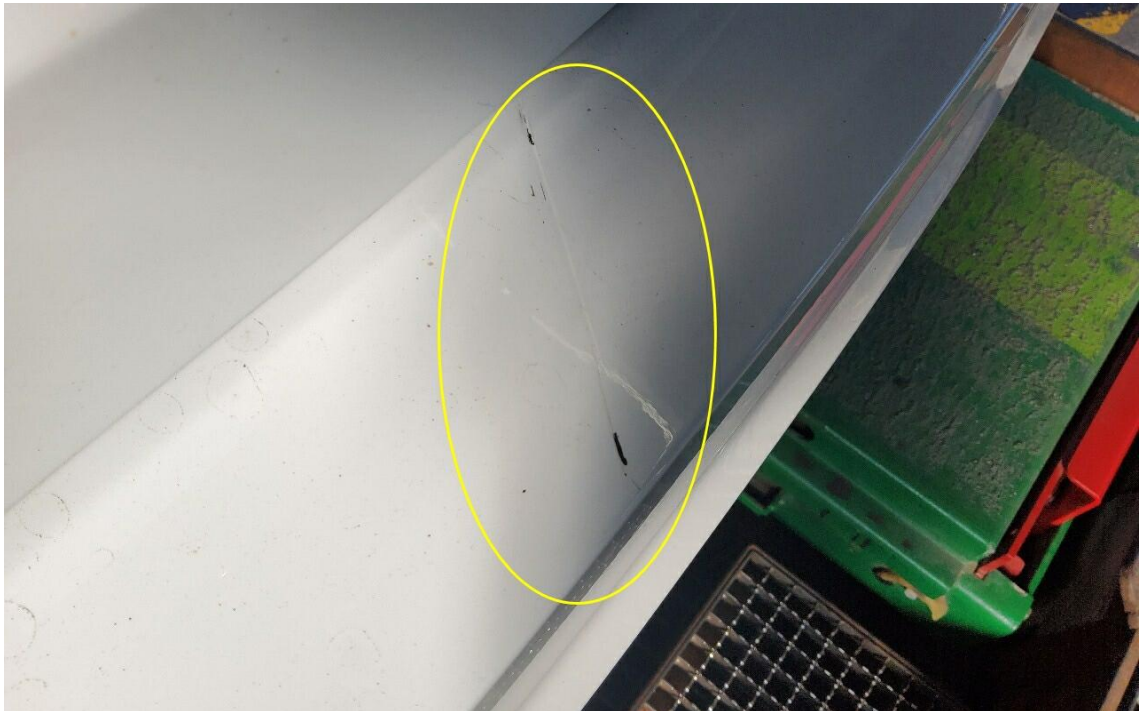
Bild 5 : Ladekante oberflächlich verschrammt

Ladekante oberflächlich verschrammt, smart repair (Bild 5); Kotflügel rechts Delle, drücken (Bild 6).

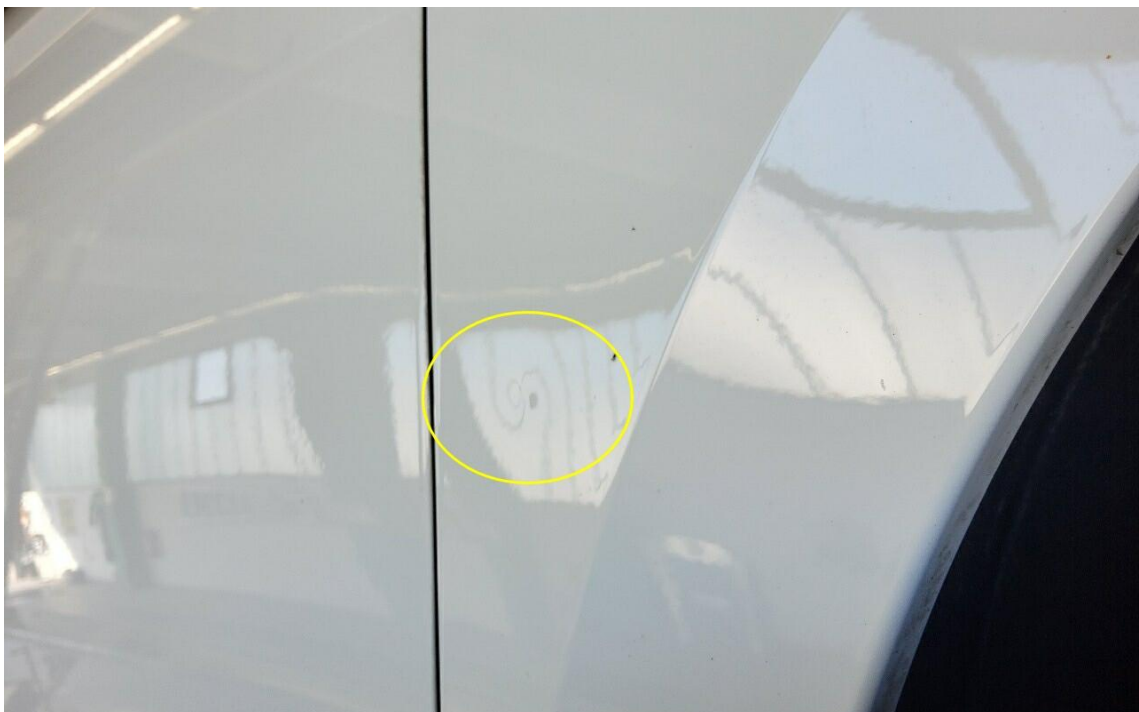
Bild 6 : Kotflügel rechts Delle
