Entsprechend Ihres Auftrages vom 25.07.2024 wurde ein Bewertungsgutachten zum Händlereinkaufswert erstellt. Die Auftragserteilung erfolgte schriftlich, durch [REDACTED]. Auftragsgemäß erfolgt die Bewertung zum Stichtag 11.07.2024.

Fahrzeugart	Personenkraftwagen
Hersteller	VOLKSWAGEN-VW
Typ / Verkaufsbezeichnung	1T / Touran 2.0 TDI SCR (BlueMotion Technology) DSG Comfortline
Aufbauart	Van
HSN / TSN	0603 / BWS
Fahrzeug-Ident.-Nr.	WVGZZZ1T2PW011398
Türen	4
Sitzplätze	7
Farbe	Weiß
Lackierung	Uni
Polster / Farbe	Stoff / Anthrazit
Energiequelle / Kraftstoff	Diesel
Motorart / Zylinderanzahl	Reihenmotor / 4
Leistung / Hubraum	110 kW / 1968 cm <sup>3</sup>
Schadstoffklasse	EURO6;WLTP;AP;PI/CI; M, N1 I
Getriebe / Gänge	Automatik / 7
Felgen	Leichtmetall
Km-Stand abgelesen	8.537

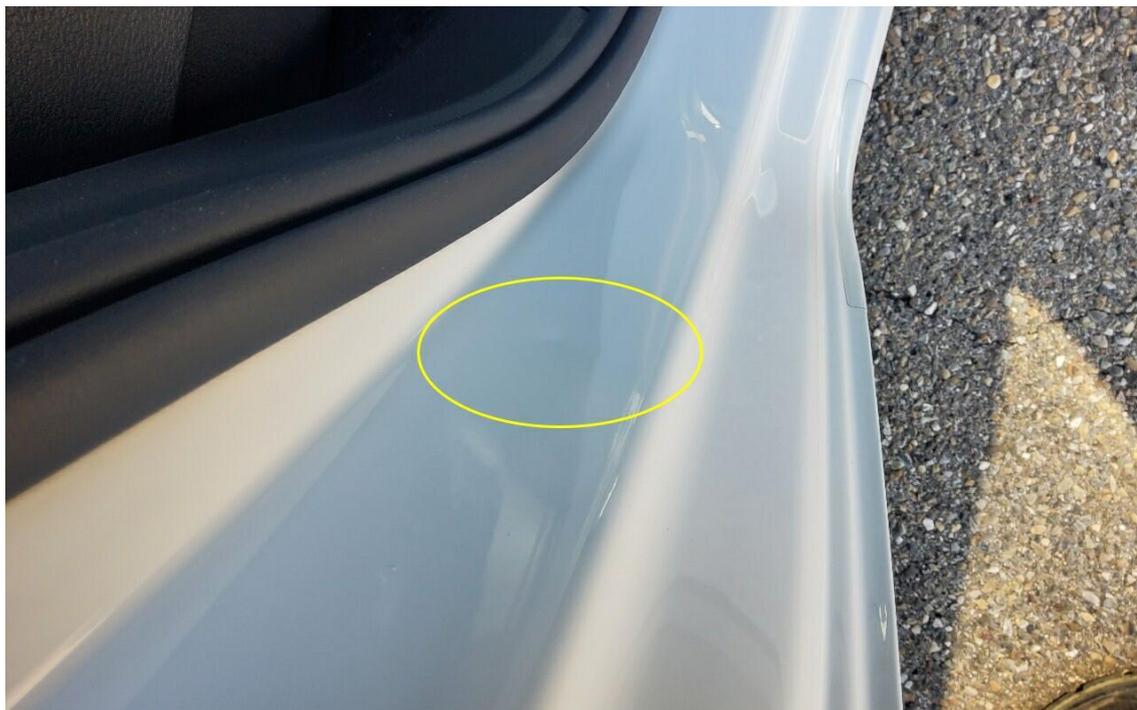
Einstieg hinten rechts oberflächliche Eingedellt, (Bild 5).

Bild 5 : Einstieg hinten rechts oberflächliche Eingedellt

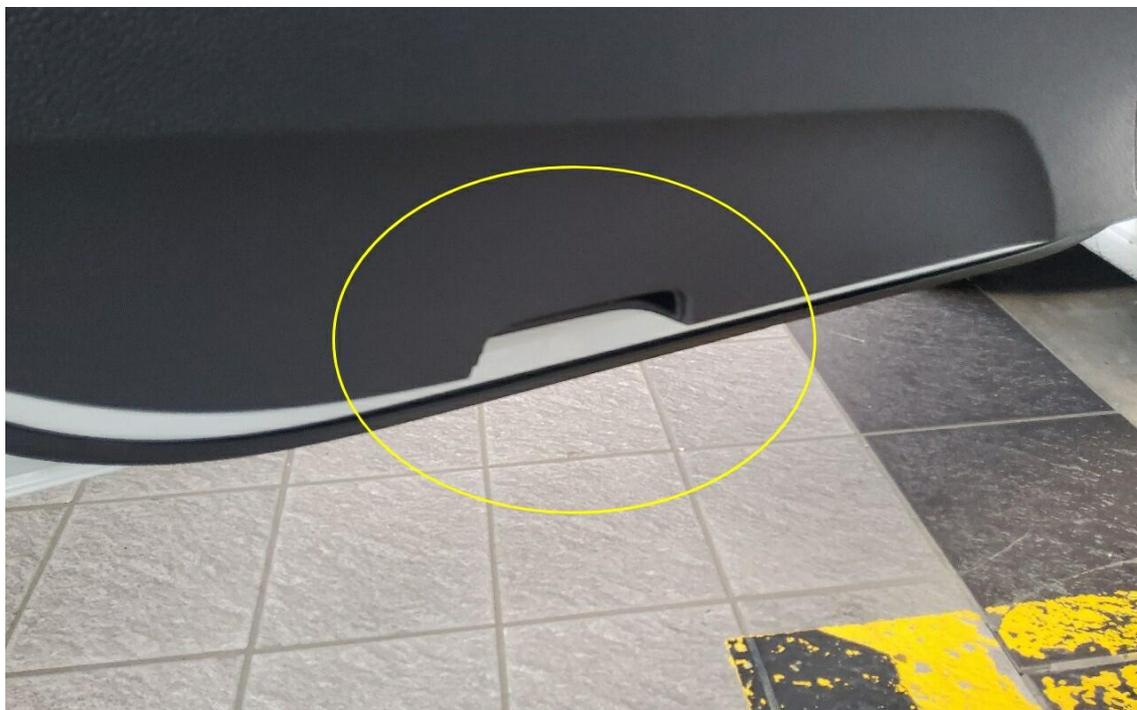
Bild 6 : Reflektor Fahrtür gebrochen

**Bezeichnung des Schadens / Rep.-Weg**  
Reflektor Fahrertür gebrochen, erneuern (Bild 6).
