Bewertungsgutachten

HH BG873

W0VZM8GB7J1074731

BG Verkehr, Ottenser Hauptstraße 54, 22765 Hamburg

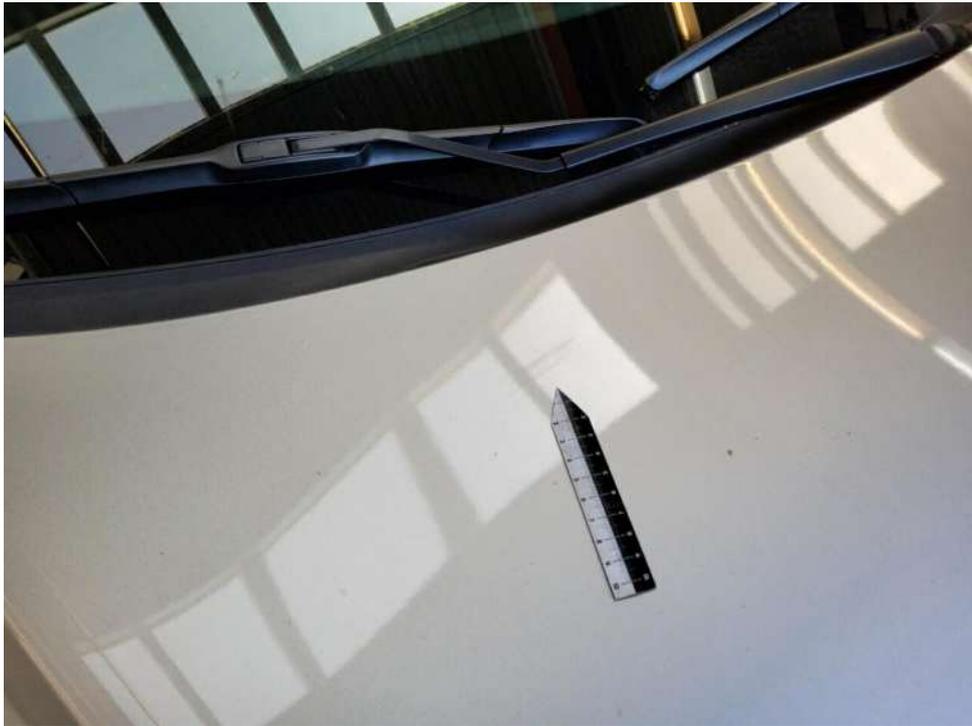
Fahrersitzpolster, beginnenden Verschleiß, (Bild 27); Motorhaube Lackierung, zerkratzt, Gebrauchsspur (Bild 5); Tür hinten rechts, eingedellt, Gebrauchsspur (Bild 15).

Bild 5 : Motorhaube Lackierung, zerkratzt, Gebrauchsspur

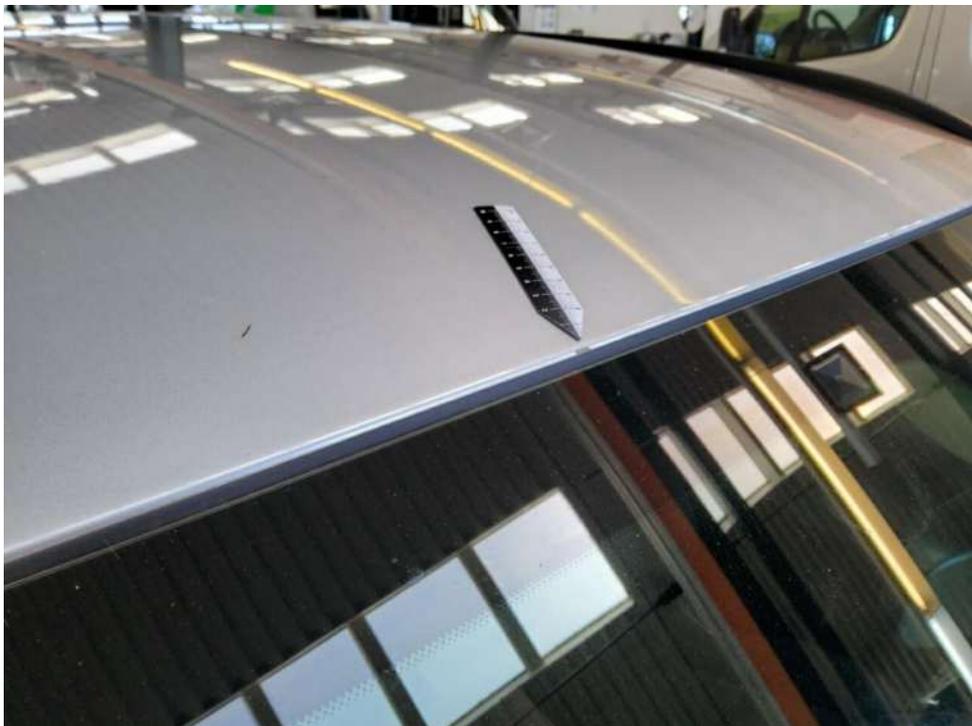
Felge vorne rechts, verschrammt mit Materialabtrag, erneuern (Bild 28); Außenspiegel rechts Lackierung, verschrammt, lackieren mit Lackaufbau (Bild 7); Dach Lackierung, Steinschlag, smart repair (Bild 6); Felge vorne links Lackierung, verschrammt, lackieren mit Lackaufbau (Bild 10, 11); Seitenteil hinten links, verformt, instandsetzen und lackieren mit Lackaufbau (Bild 8, 9); Stoßfänger hinten Lackierung, zerkratzt, lackieren mit Lackaufbau (Bild 20, 21, 22, 23, 24); Felge hinten rechts Lackierung, verschrammt, lackieren mit Lackaufbau (Bild 18, 19); Seitenteil hinten rechts Kniestück, deformiert, instandsetzen und lackieren mit Lackaufbau (Bild 16, 17); Tür vorne rechts, eingedellt, instandsetzen und lackieren mit Lackaufbau (Bild 12, 13, 14); Stoßfänger vorne Lackierung, viele Steinschläge, lackieren mit Lackaufbau (Bild 25, 26). Lackvorbereitung.

Bild 6 : Dach Lackierung, Steinschlag, smart repair

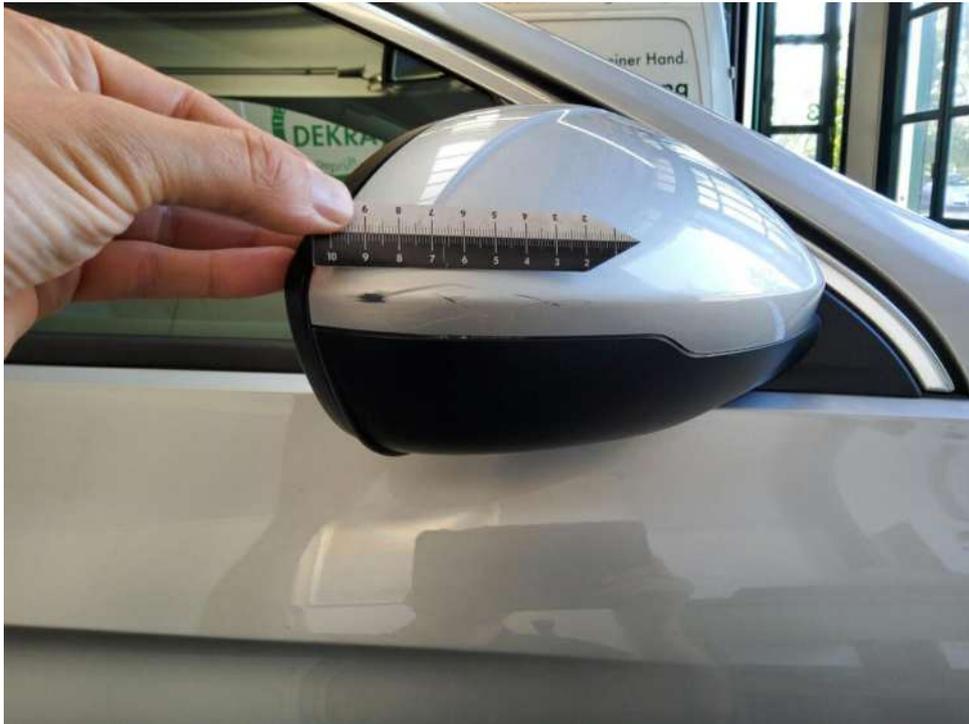
Bild 7 : Außenspiegel rechts Lackierung, verschrammt, lackieren mit Lackaufbau

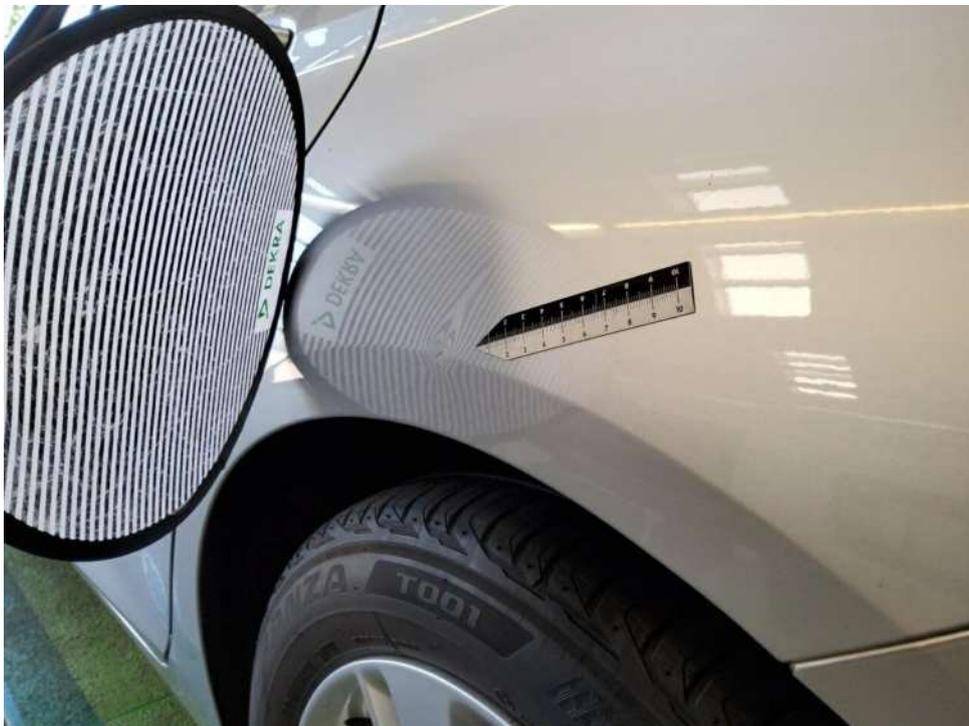
Bild 8 : Seitenteil hinten links, verformt, instandsetzen und lackieren mit Lackaufbau

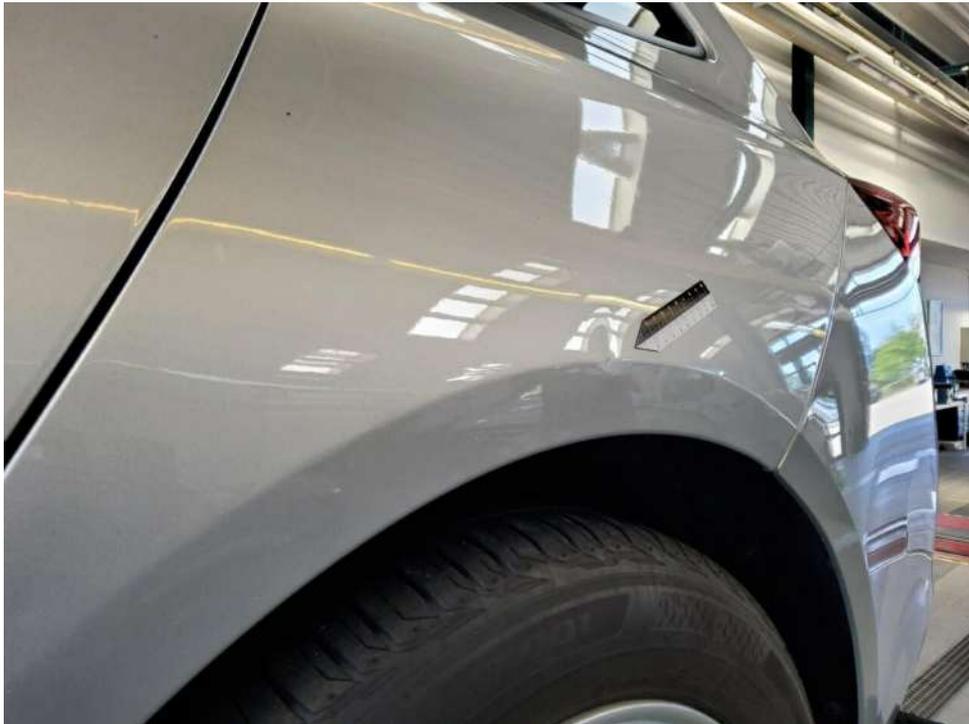
Bild 9 : Seitenteil hinten links, verformt, instandsetzen und lackieren mit Lackaufbau

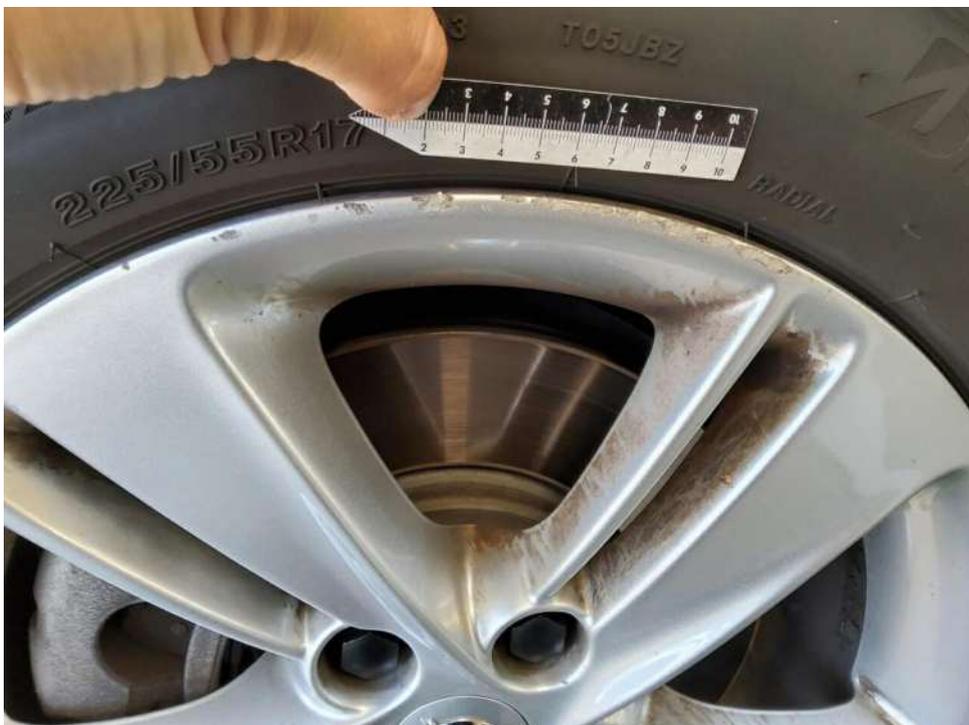
Bild 10 : Felge vorne links Lackierung, verschrammt, lackieren mit Lackaufbau

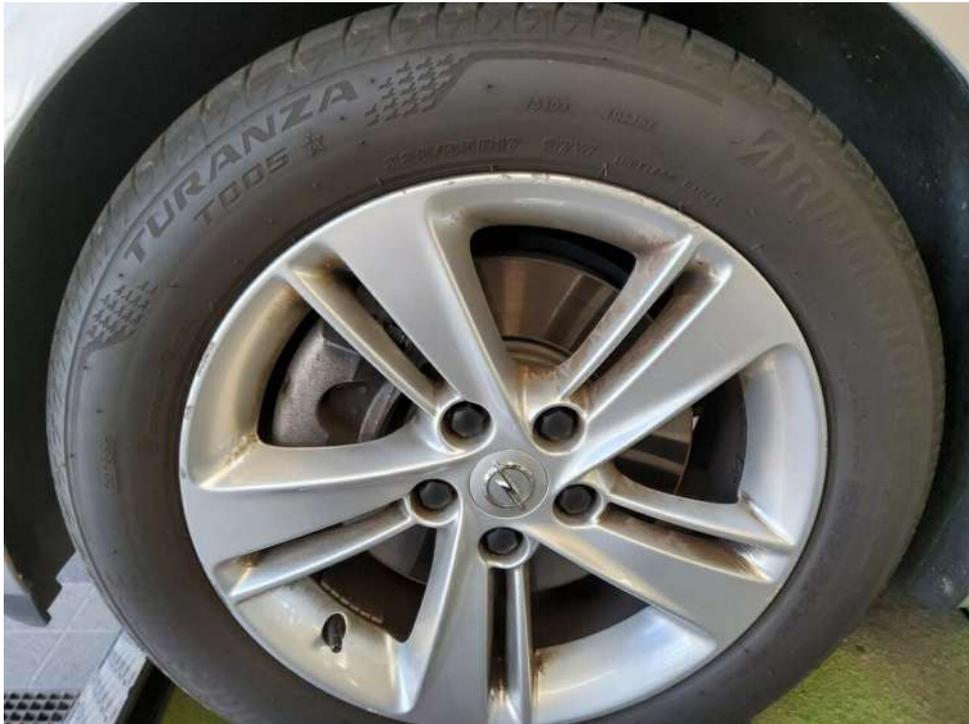
Bild 11 : Felge vorne links Lackierung, verschrammt, lackieren mit Lackaufbau

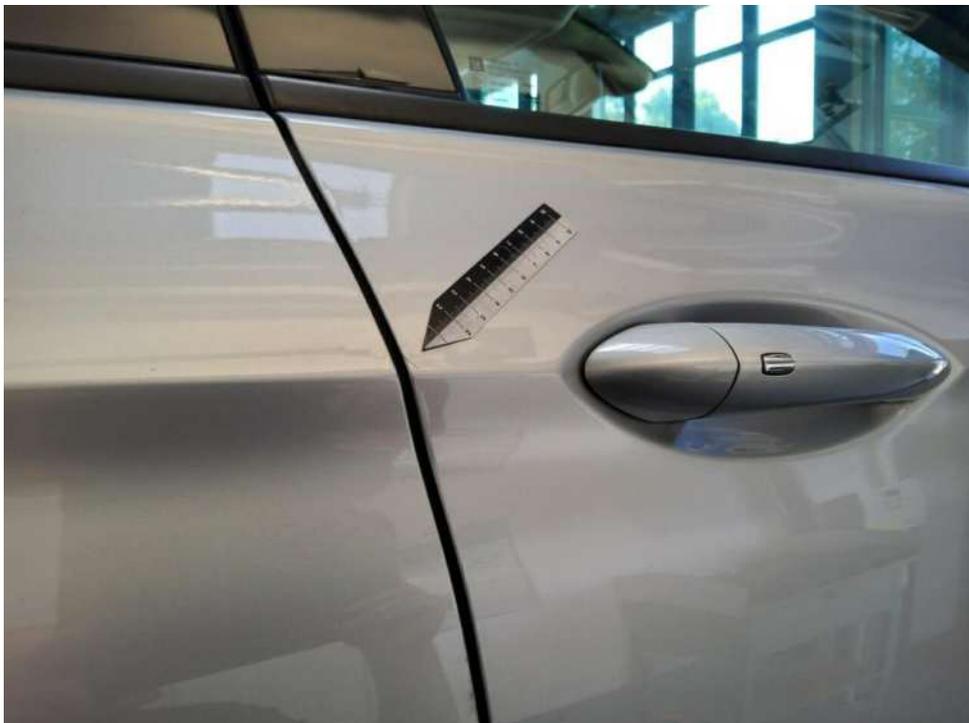
Bild 12 : Tür vorne rechts, eingedellt, instandsetzen und lackieren mit Lackaufbau

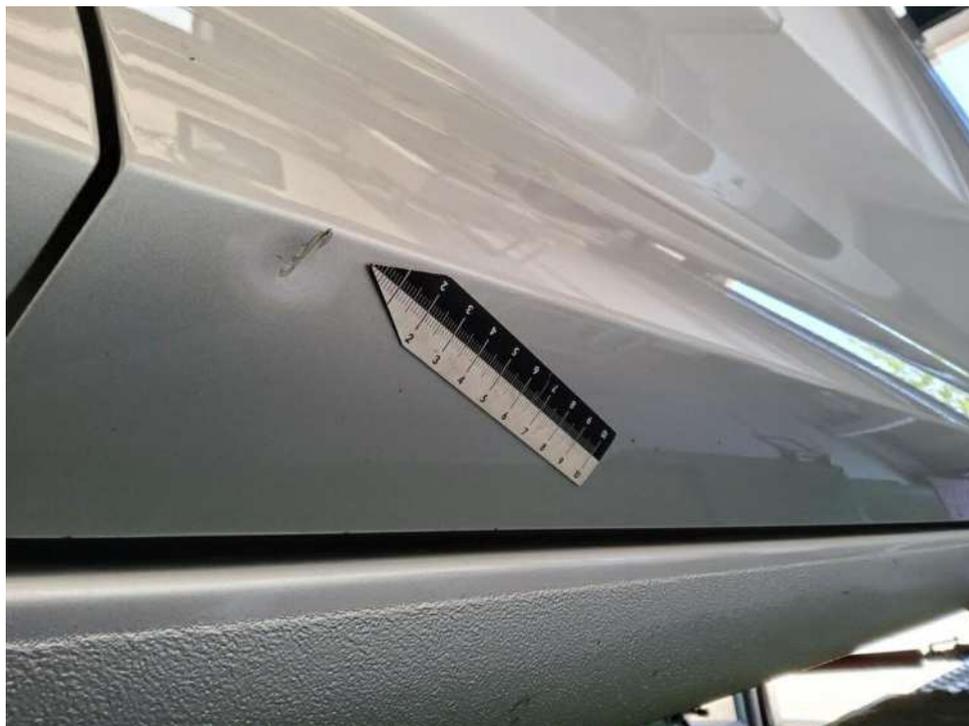
Bild 13 : Tür vorne rechts, eingedellt, instandsetzen und lackieren mit Lackaufbau

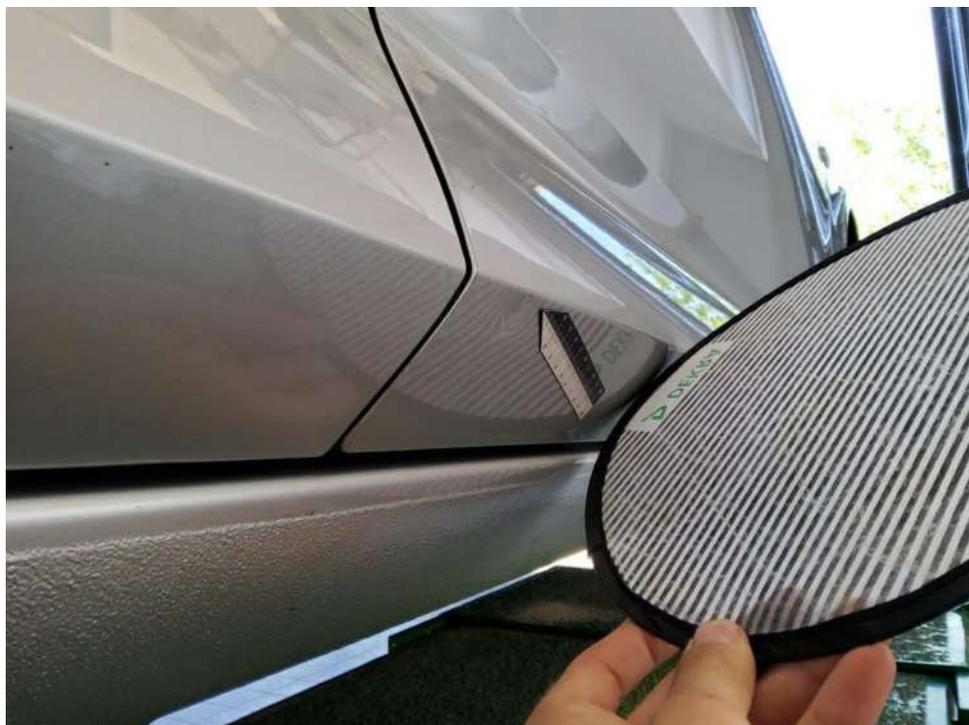
Bild 14 : Tür vorne rechts, eingedellt, instandsetzen und lackieren mit Lackaufbau

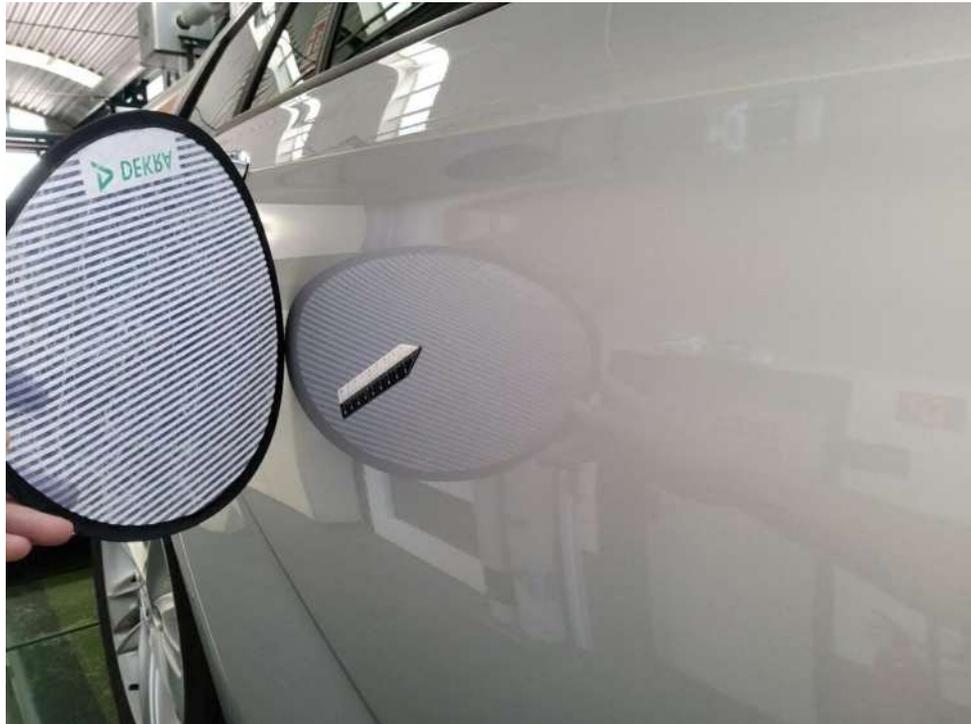
Bild 15 : Tür hinten rechts, eingedellt, Gebrauchsspur

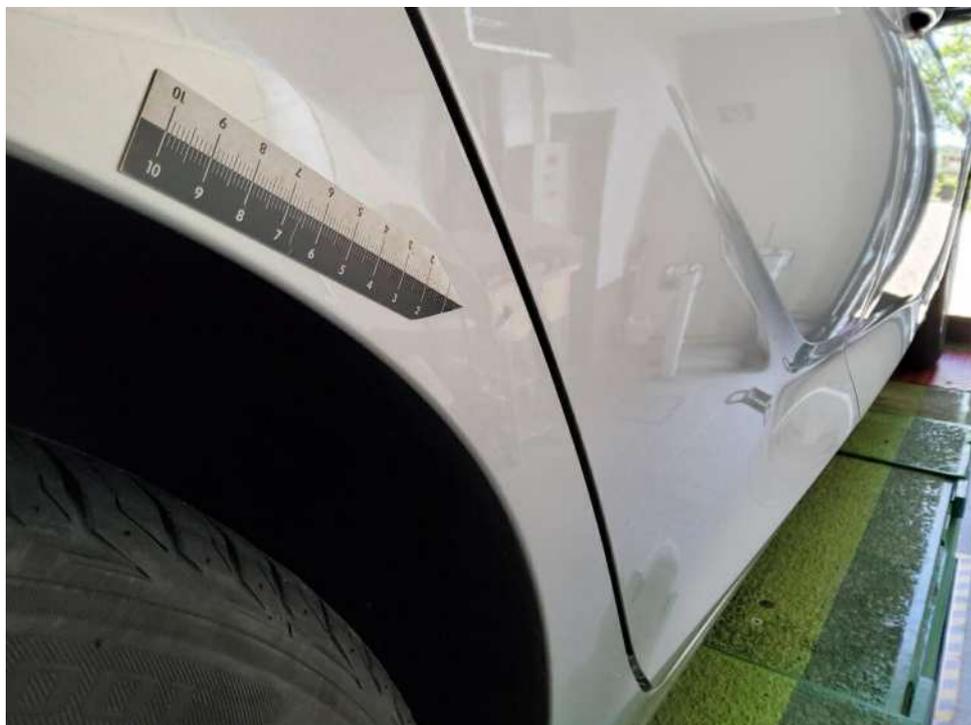
Bild 16 : Seitenteil hinten rechts Kniestück, deformiert, instandsetzen und lackieren mit Lackaufbau

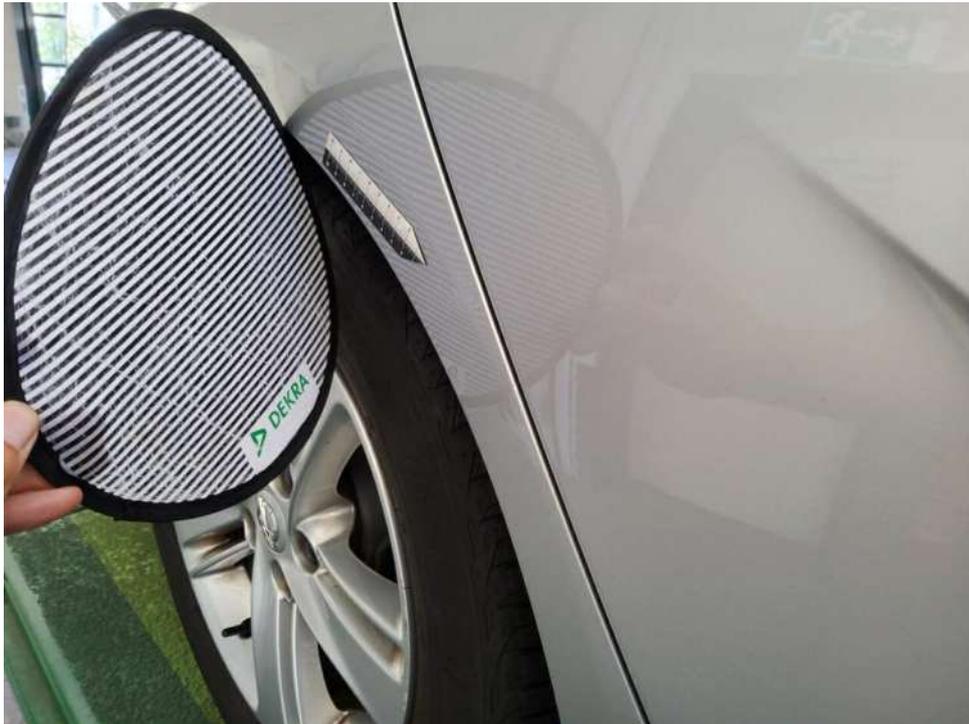
Bild 17 : Seitenteil hinten rechts Kniestück, deformiert, instandsetzen und lackieren mit Lackaufbau

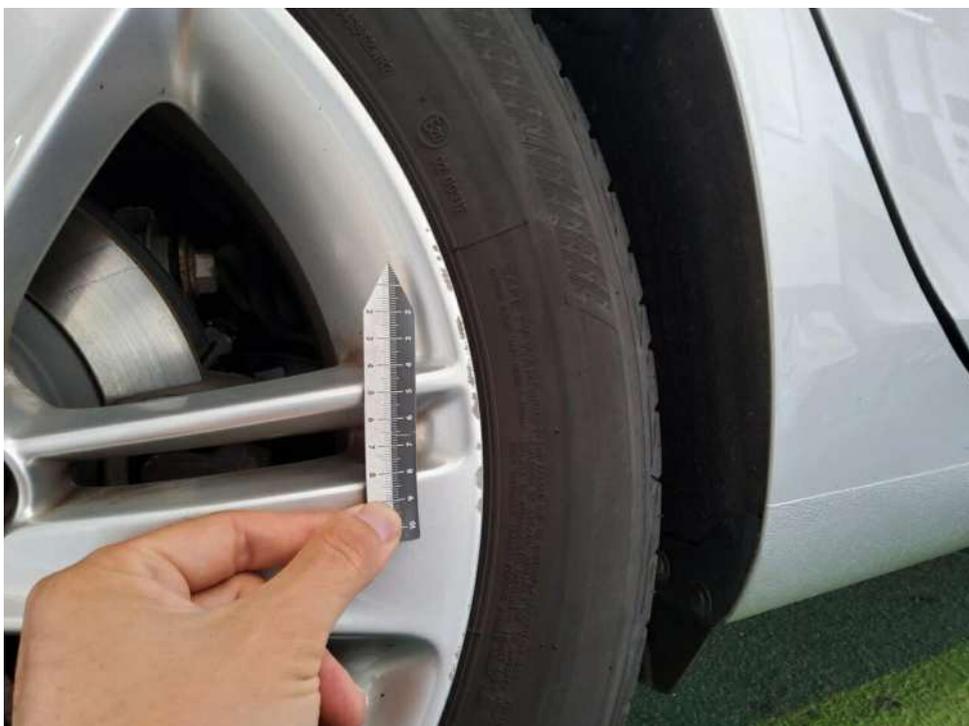
Bild 18 : Felge hinten rechts Lackierung, verschrammt, lackieren mit Lackaufbau

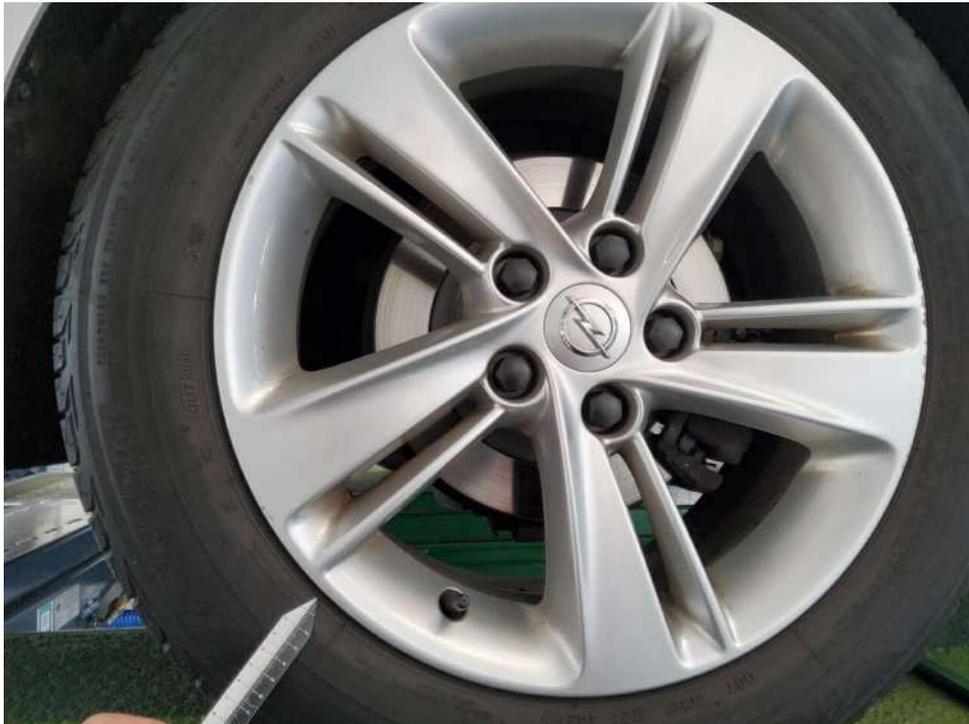
Bild 19 : Felge hinten rechts Lackierung, verschrammt, lackieren mit Lackaufbau

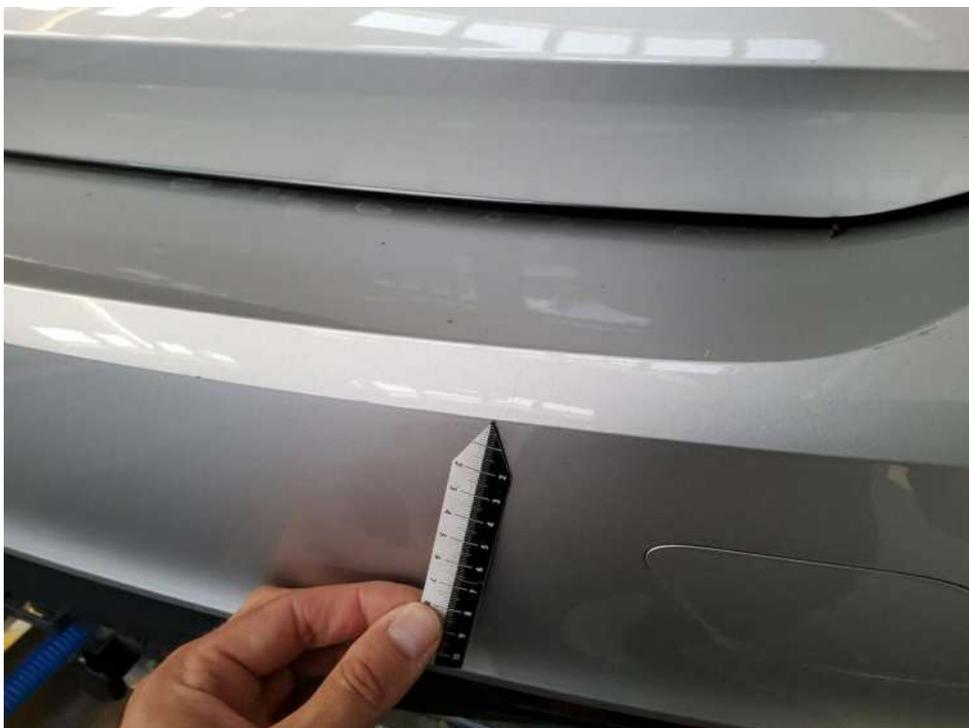
Bild 20 : Stoßfänger hinten Lackierung, zerkratzt, lackieren mit Lackaufbau

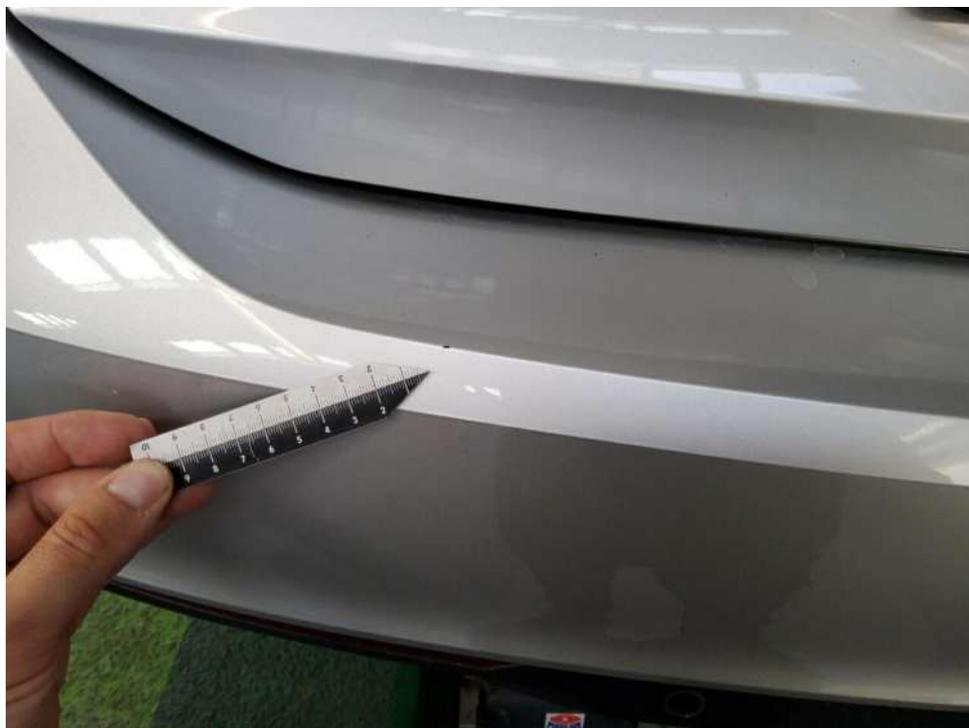
Bild 22 : Stoßfänger hinten Lackierung, zerkratzt, lackieren mit Lackaufbau

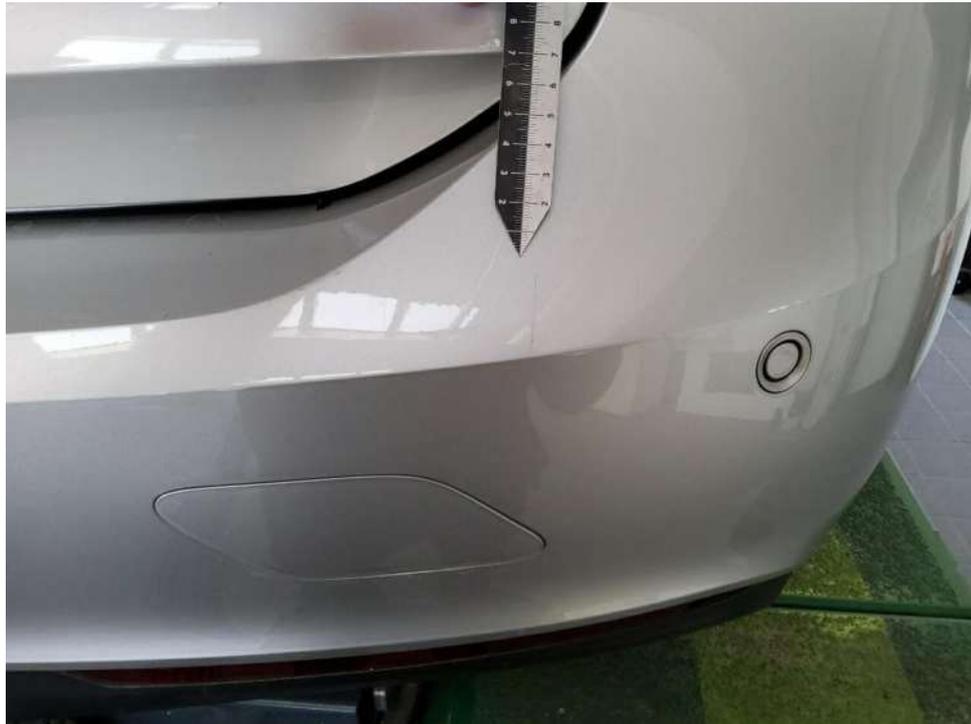
Bild 23 : Stoßfänger hinten Lackierung, zerkratzt, lackieren mit Lackaufbau

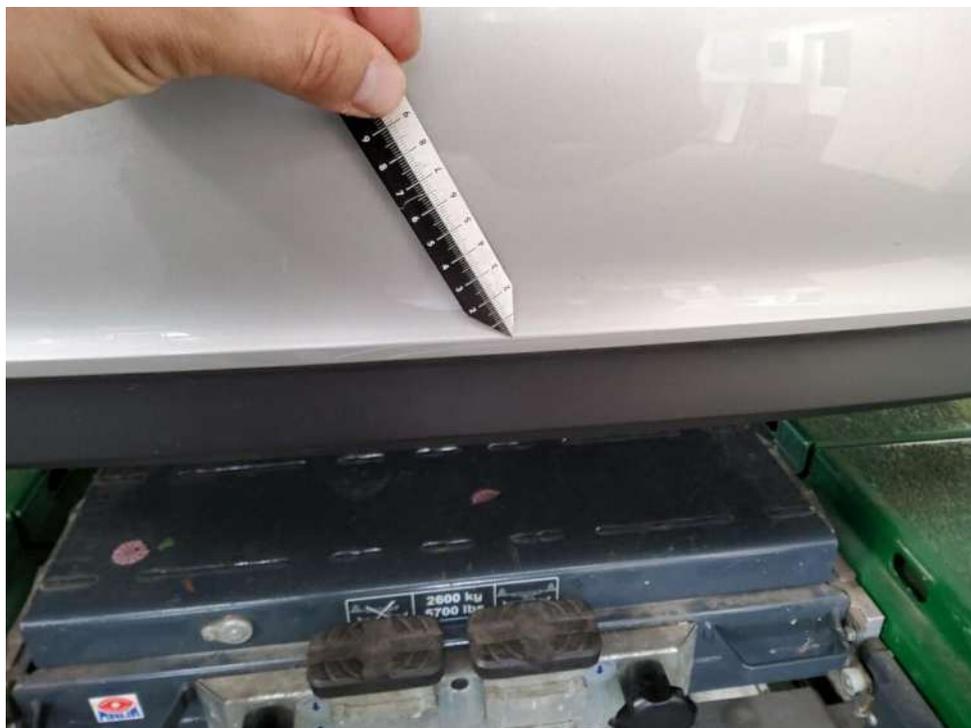
Bild 24 : Stoßfänger hinten Lackierung, zerkratzt, lackieren mit Lackaufbau

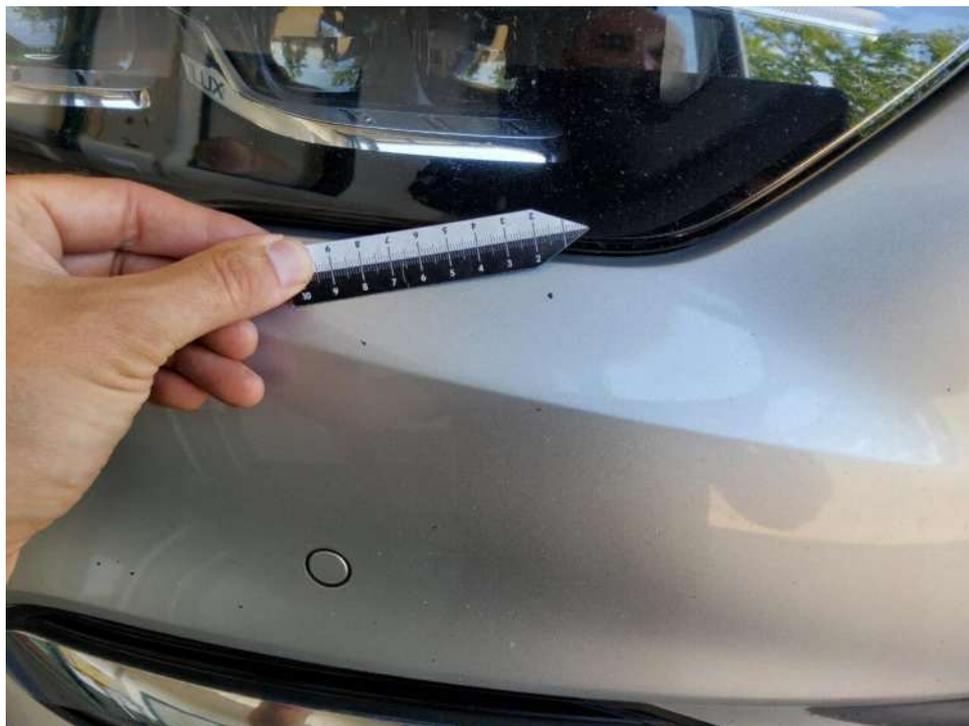
Bild 25 : Stoßfänger vorne Lackierung, viele Steinschläge, lackieren mit Lackaufbau

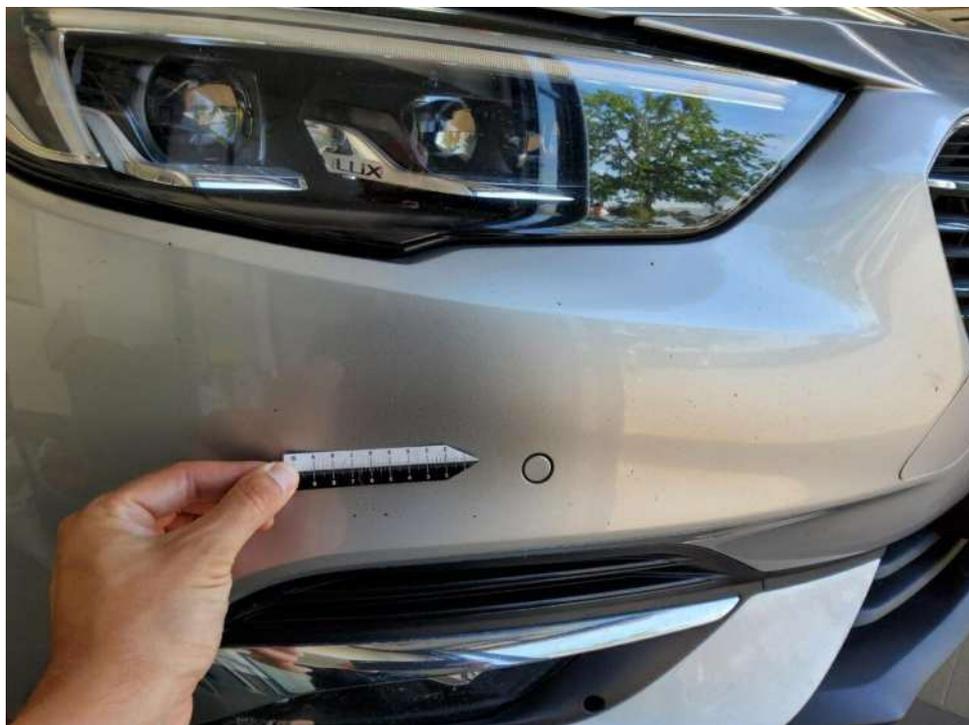
Bild 26 : Stoßfänger vorne Lackierung, viele Steinschläge, lackieren mit Lackaufbau

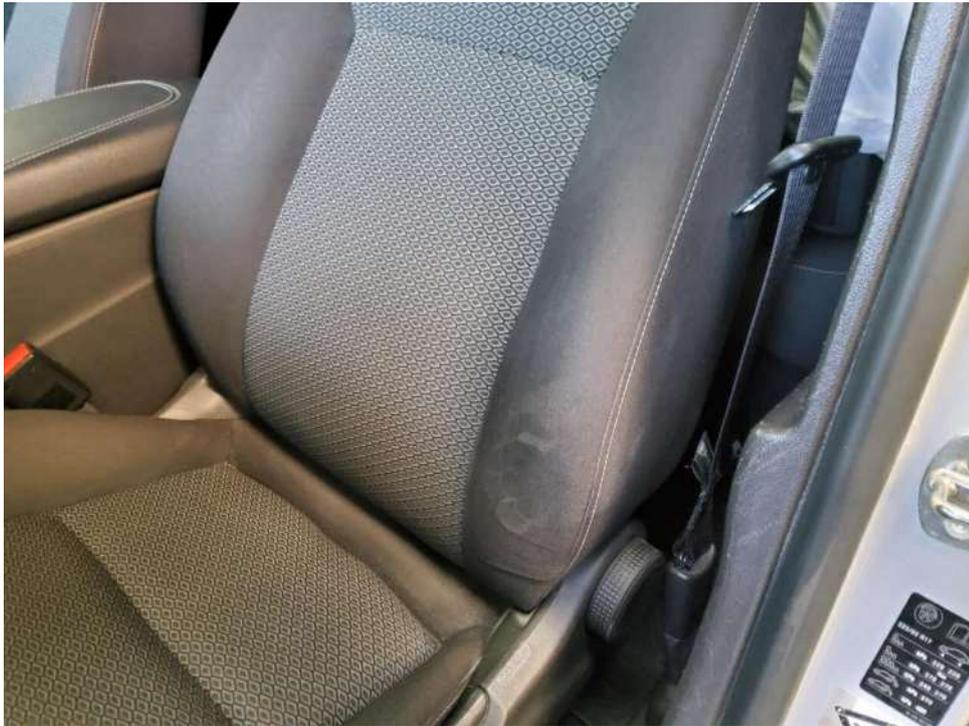
Bild 27 : Fahrersitzpolster, beginnenden Verschleiß

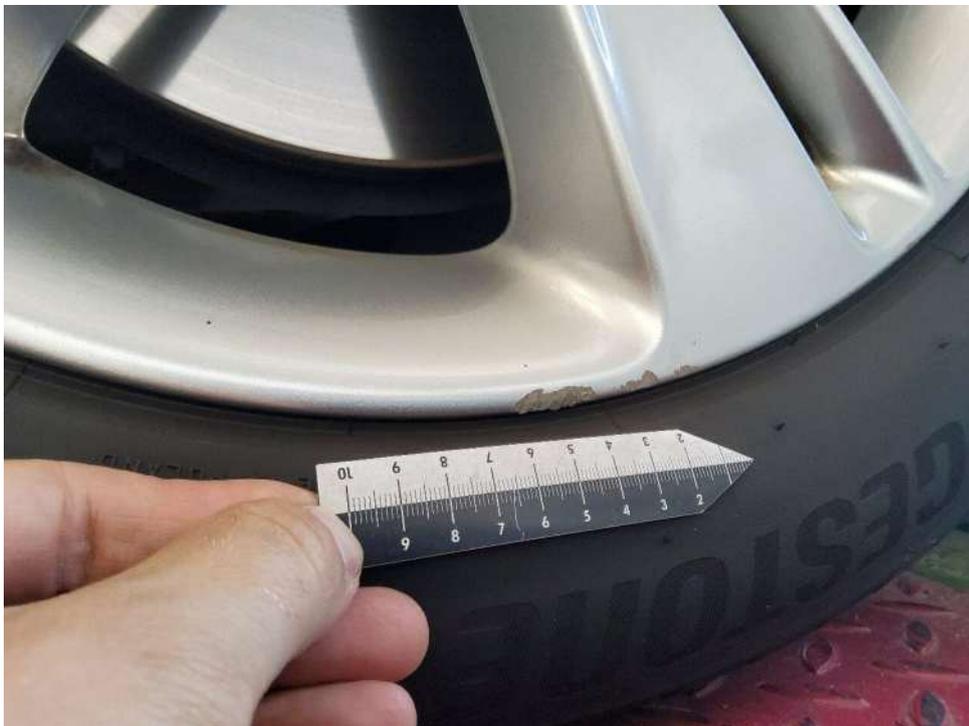
Bild 28 : Felge vorne rechts, verschrammt mit Materialabtrag
