## Bewertungsgutachten

**Kennzeichen****HH C3739****FIN****W0VBD8EC5J8028187**

| Typ / Verkaufsbezeichnung | B-K / Astra 1.4 Turbo Start/Stop Automatik Sports Tourer Business |

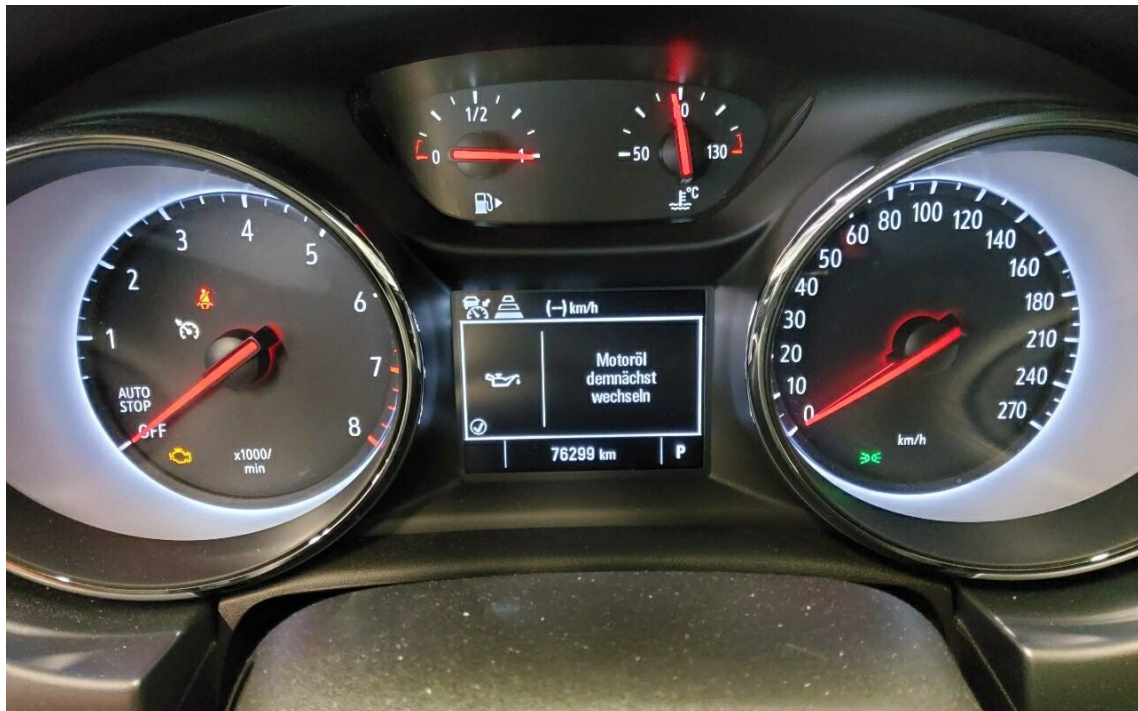
Ölservice, fällig, erneuern (Bild 5).

Bild 5 : Ölservice, fällig
