Bewertungsgutachten

Sonderkennzeichen

THW 8363

| Typ / Verkaufsbezeichnung | 1T / Touran 2.0 TDI SCR (BlueMotion Technology) DSG Comfortline |

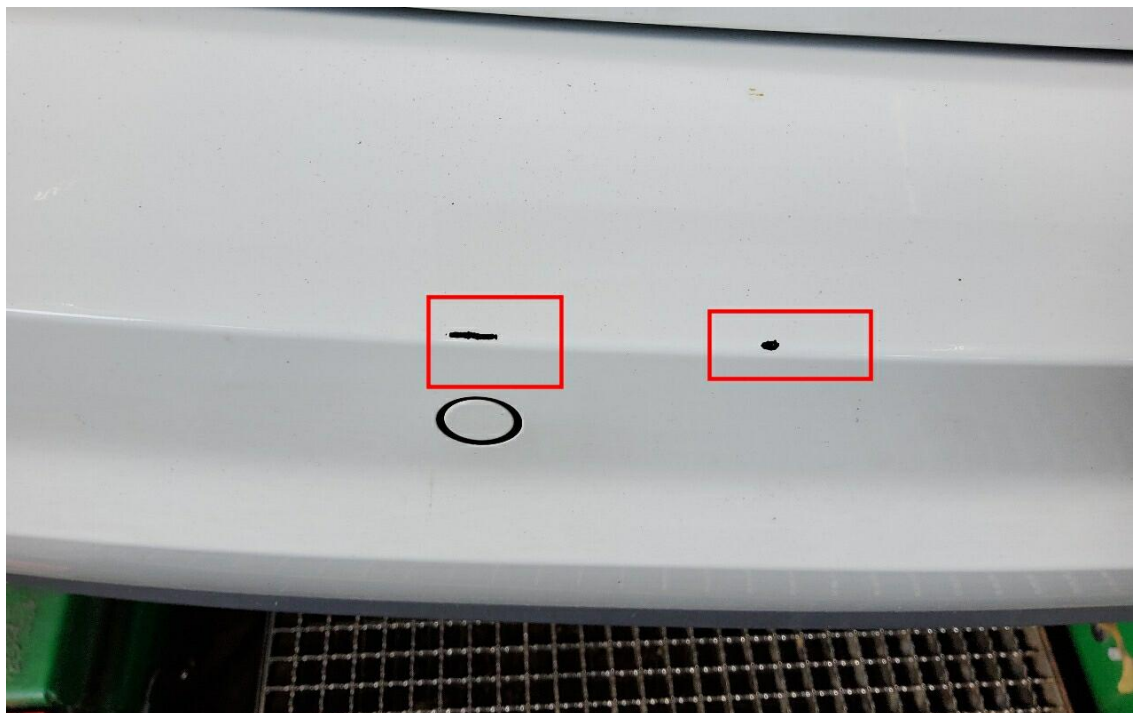
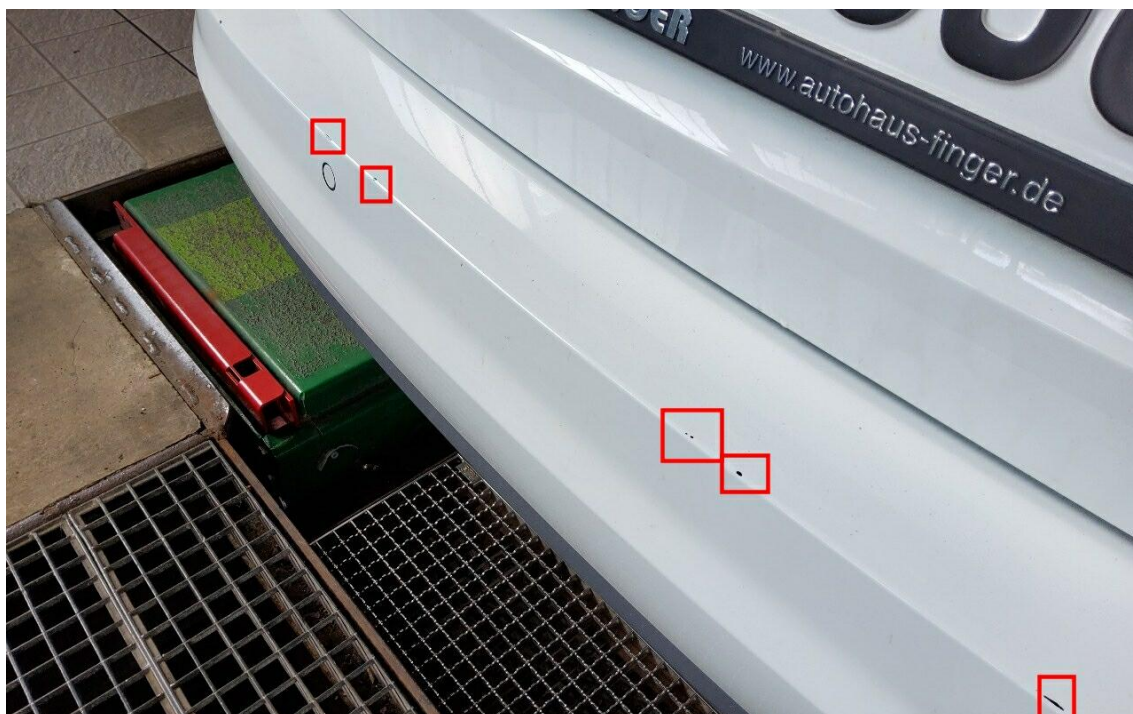
Bild 5 : Ladekante verschrammt auslegen und polieren

Bild 6 : Ladekante verschrammt auslegen und polieren

Ladekante verschrammt auslegen und polieren, smart repair (Bild 5, 6).
