Auftrag

Fahrzeugart	Lastkraftwagen
Hersteller	IVECO
Typ / Verkaufsbezeichnung	EuroFire FF 140 / Löschfzg HLF
Aufbauart	Löschfzg.
HSN / TSN	4192 / 000
Fahrzeug-Ident.-Nr.	ZCFB1JM8102390000
Nutzlast [kg] Leergewicht	8500 kg
zul. Gesamtgewicht	14500 kg
Maße über alles L / B / H	7530 / 2500 / 3300 (mm)
Achsen / angetr.Achsen	2 / 2
Türen	4

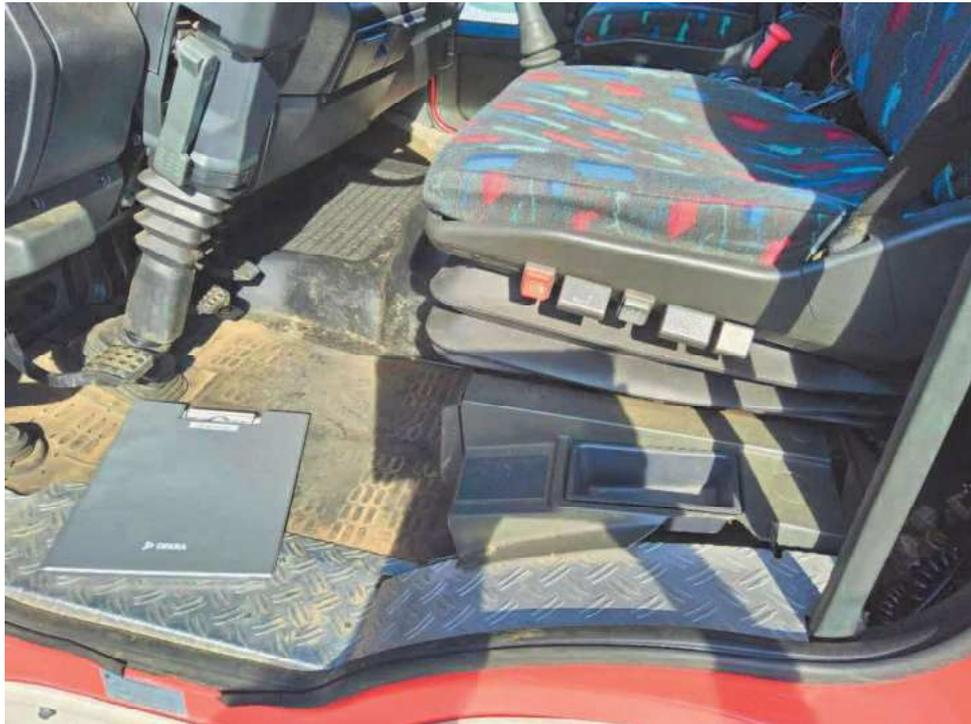
Bild 13 : Fahrersitz durchgesessen, Türdichtung eingerissen

- Ölverlust Motor prüfen, prüfen und Befund festlegen, Schadenerweiterung möglich
- Ölverlust Getriebe prüfen, prüfen und Befund festlegen, Schadenerweiterung möglich
- Fahrersitz durchgesehen, erneuern
- Türeinstiegsgummi links eingerissen, erneuern
- Borhlöcher in Verkleidungen, smart repair
- Lackablösungen an den Einstiegen, lackieren
- Korrosion an Karosserieteilen, lackieren
- Begrenzungsleuchte zerbrochen, erneuern

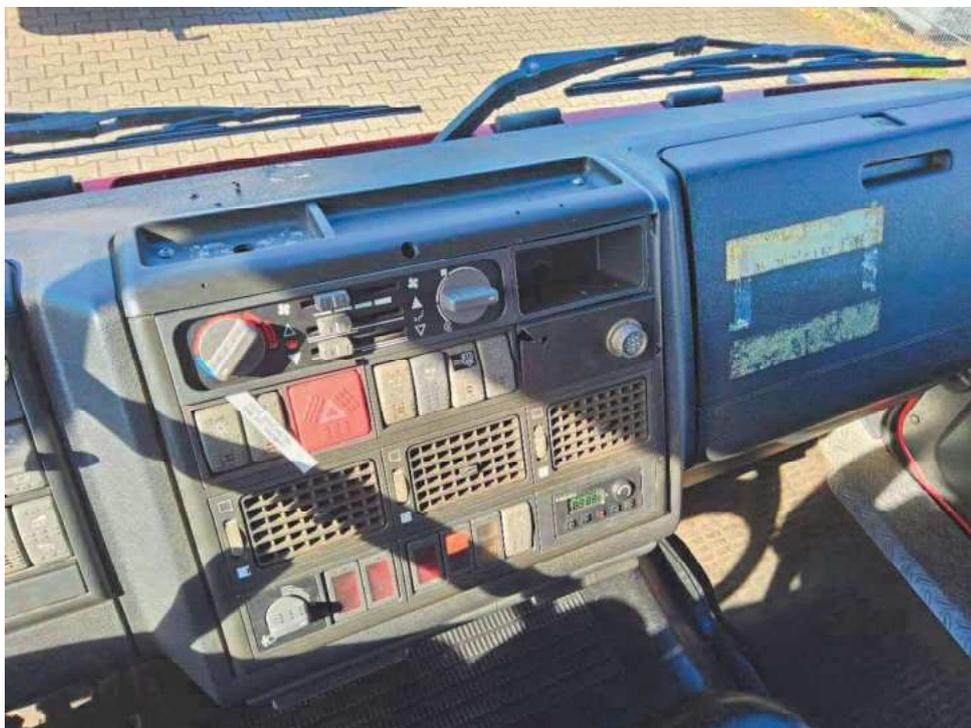
Bild 14 : Bohrlöcher in Verkleidungen

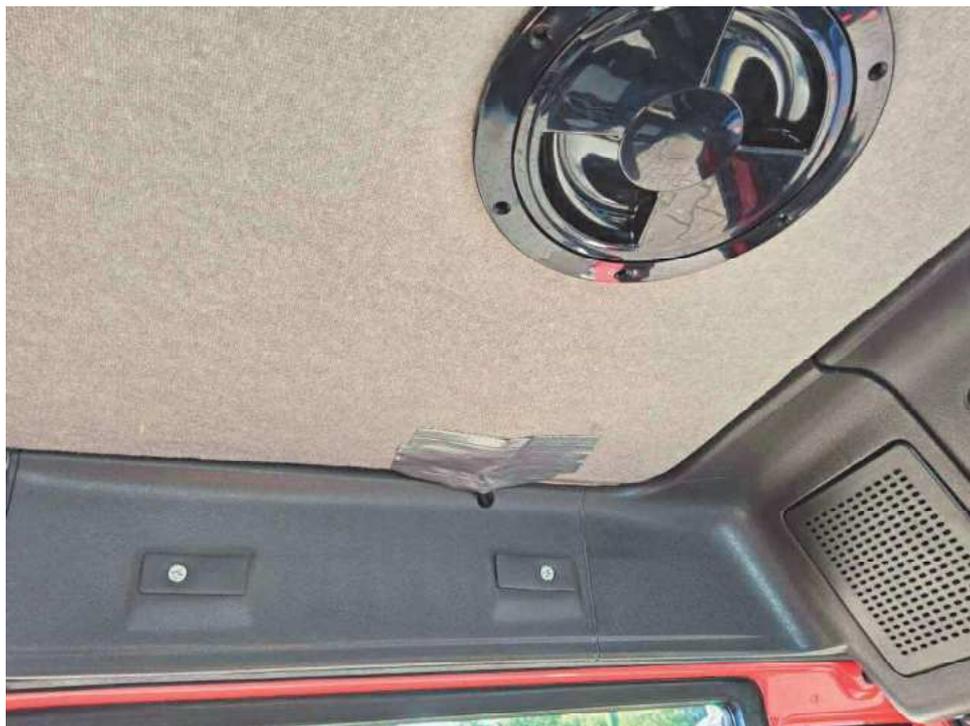
Bild 15 : Dachverkleidung Bohrlöcher

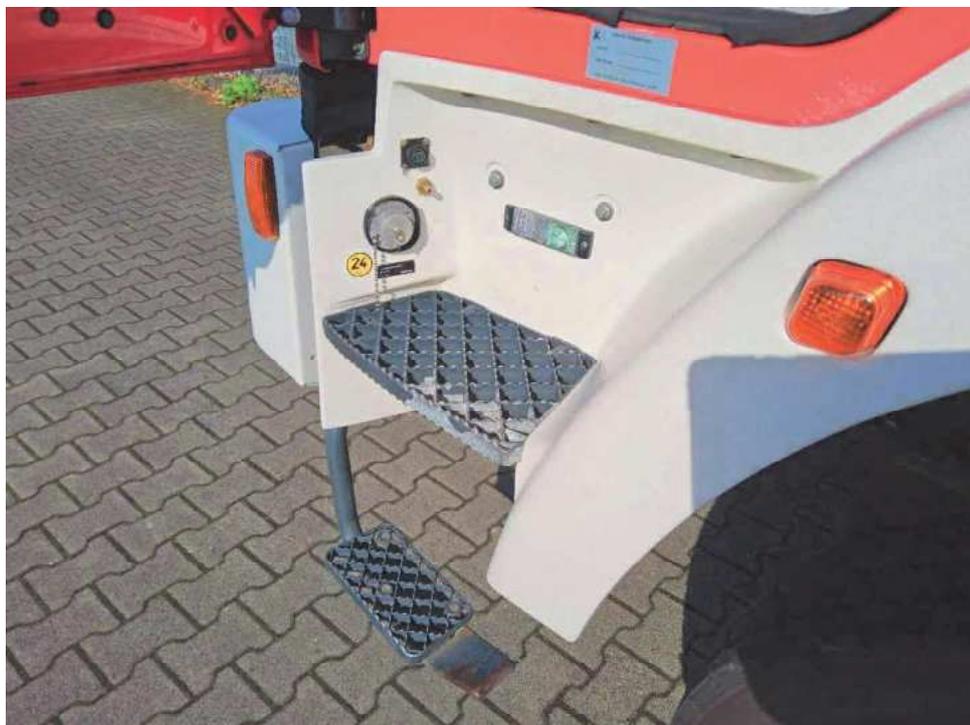
Bild 16 : Lackablösungen Einstieg vorne

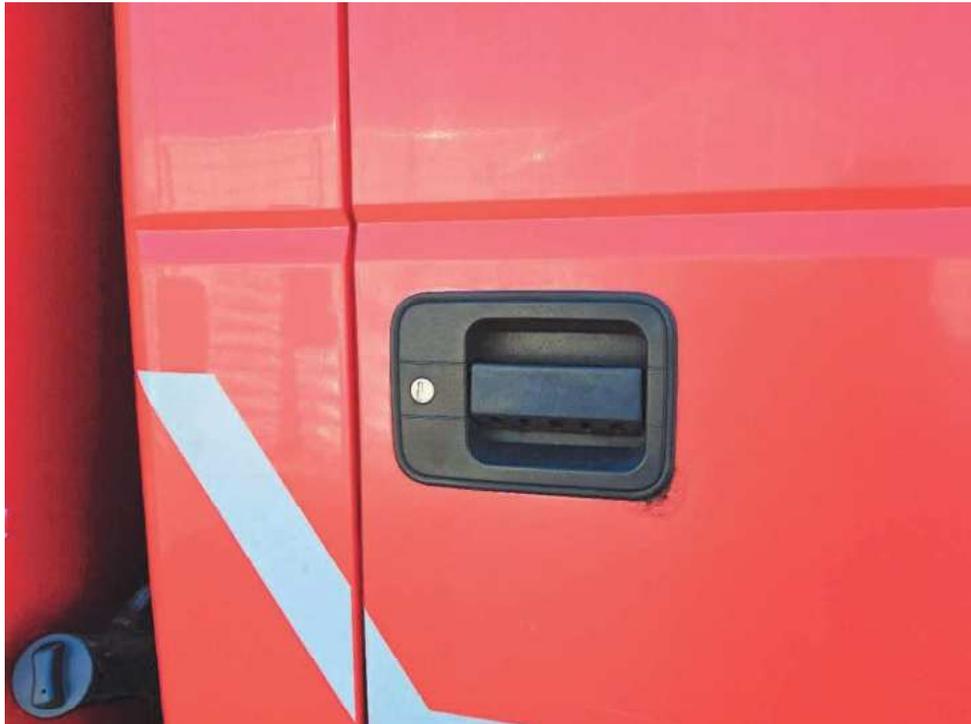
Das Fahrzeug weist Lack- und Korrosionsschäden (Rostschäden) auf.

Bild 17 : Korrosion an den Karosserieteilen

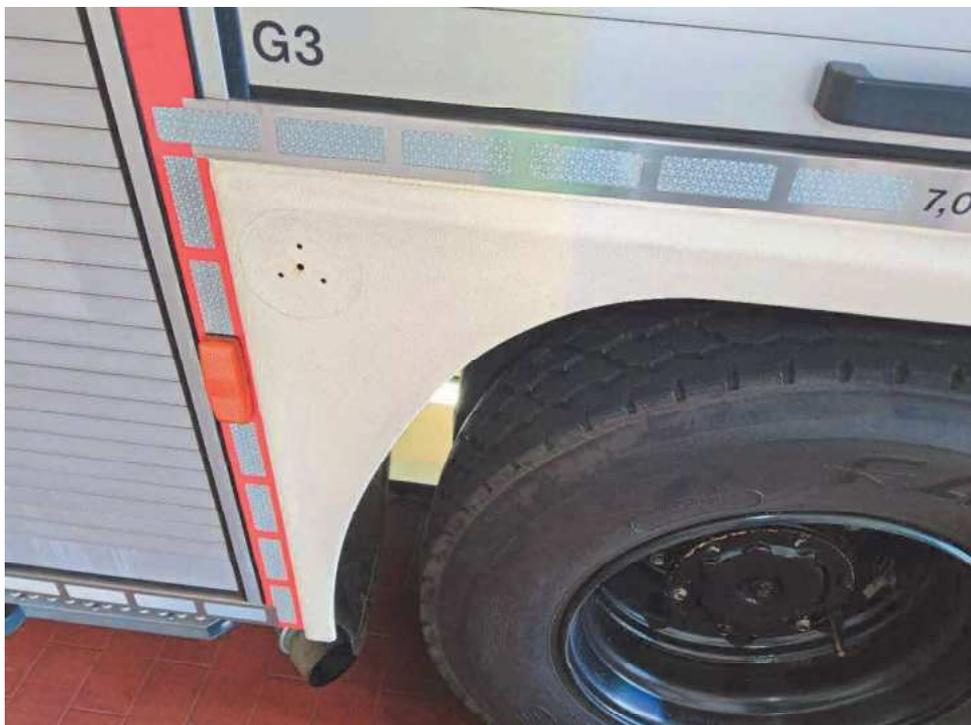
Bild 18 : Begrenzungsbeleuchtung zerbrochen

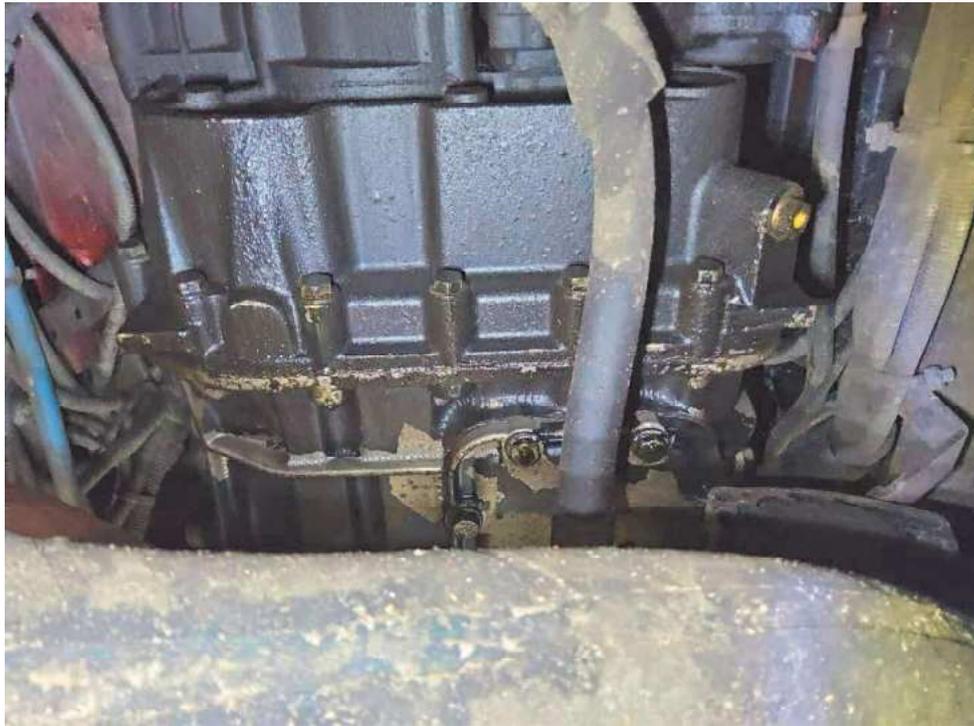
Bild 19 : Getriebe Ölfeucht

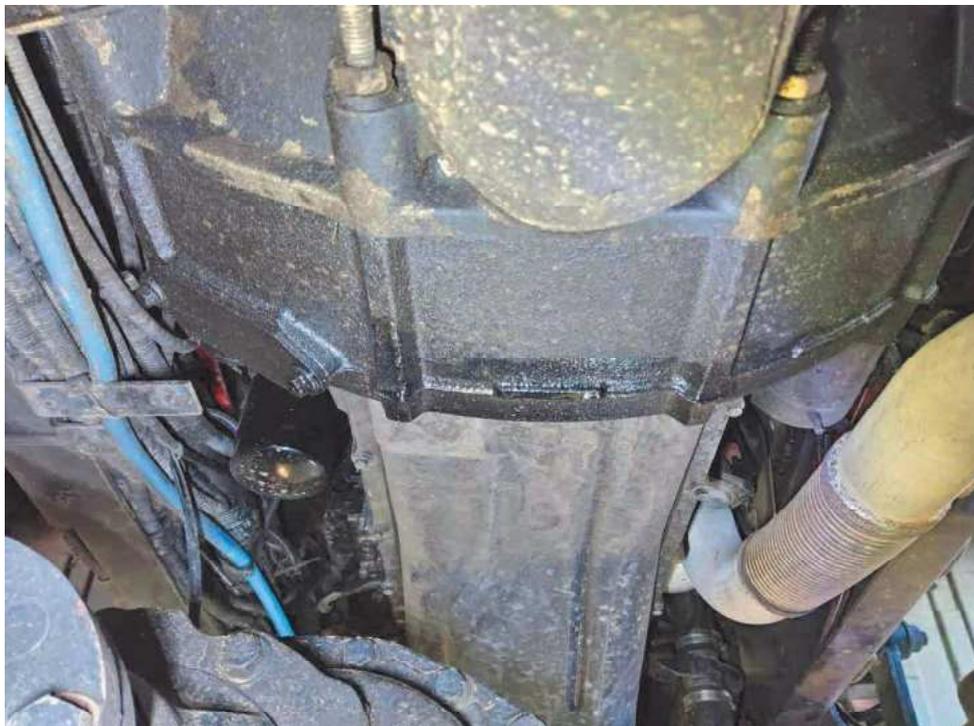
Bild 20 : Motor Ölfeucht
