Gutachten-Nr. 3138563

Fahrzeugbewertung

HERSTELLER: CITROEN

AUSFÜHRUNG: BERLINGO L2 1.6 E-HDI 90 FAP S&S NIVEAU B

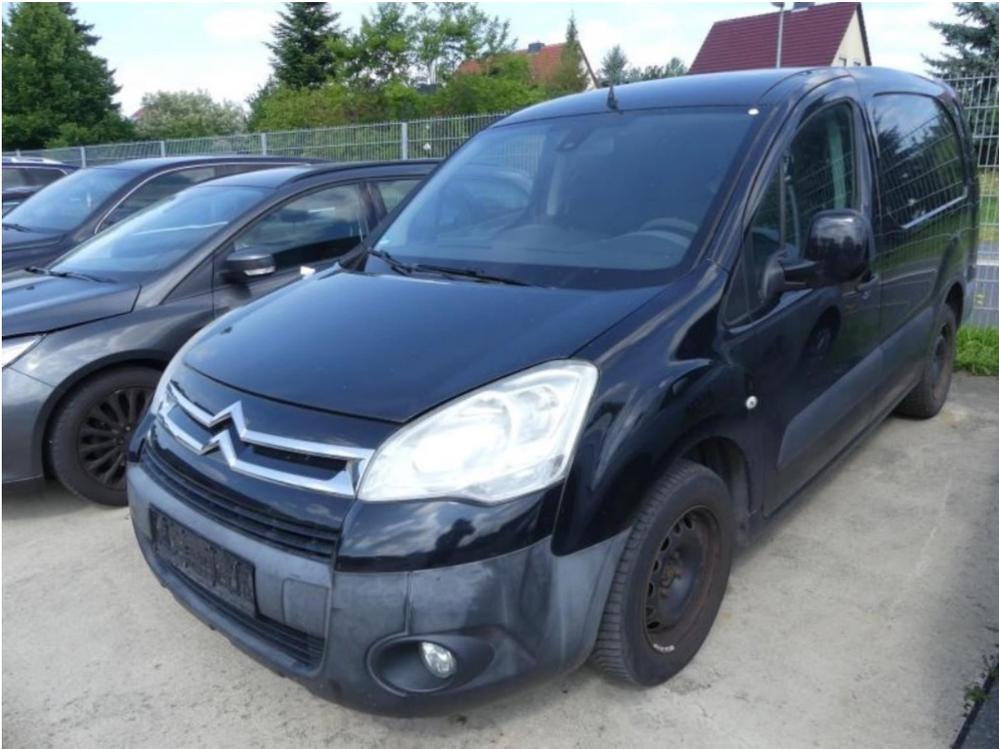
Bild 1

Der Citroen
Berlingo bei der
Besichtigung ...

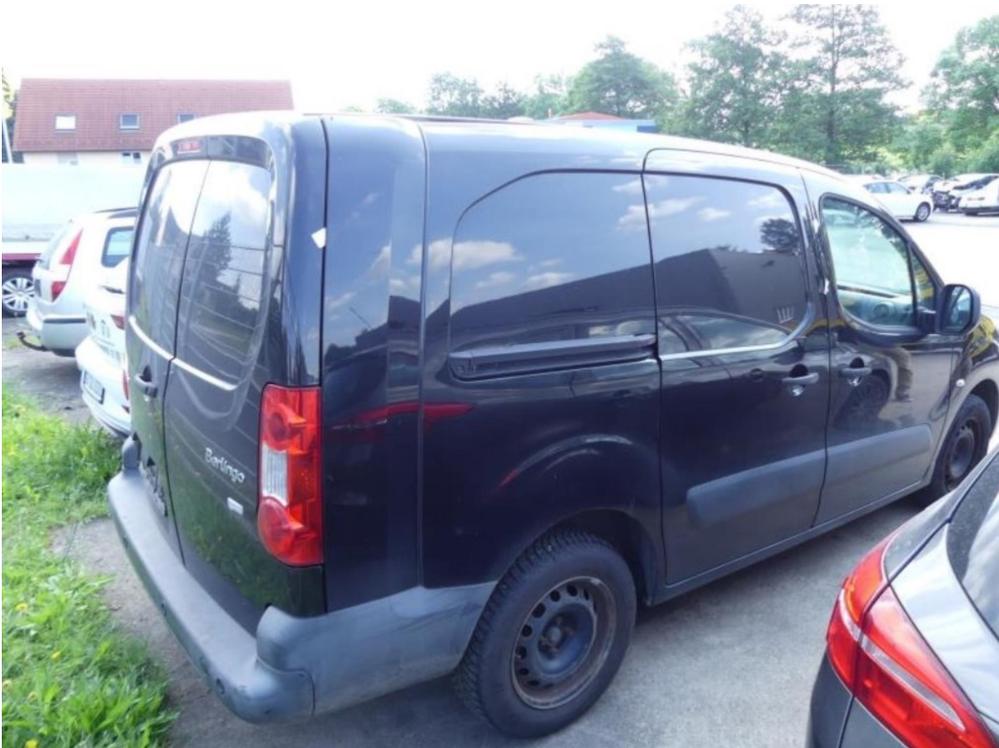
Bild 2

... am 05.06.2024
in 02829 Holtendorf

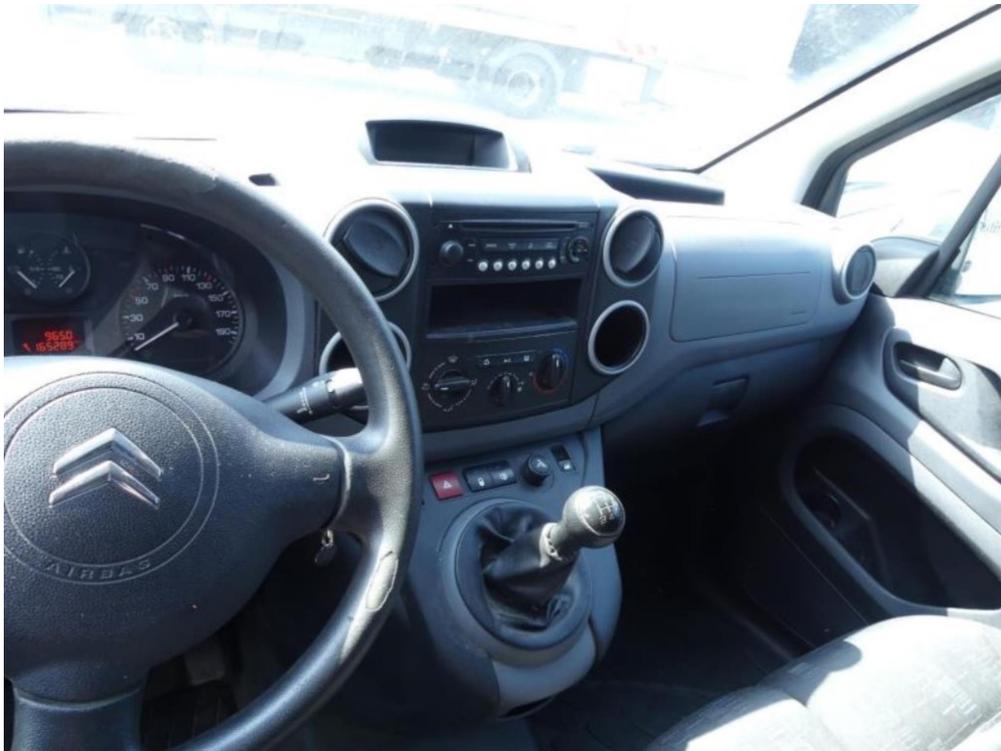
Bild 3

Sicht auf den
Innenraum

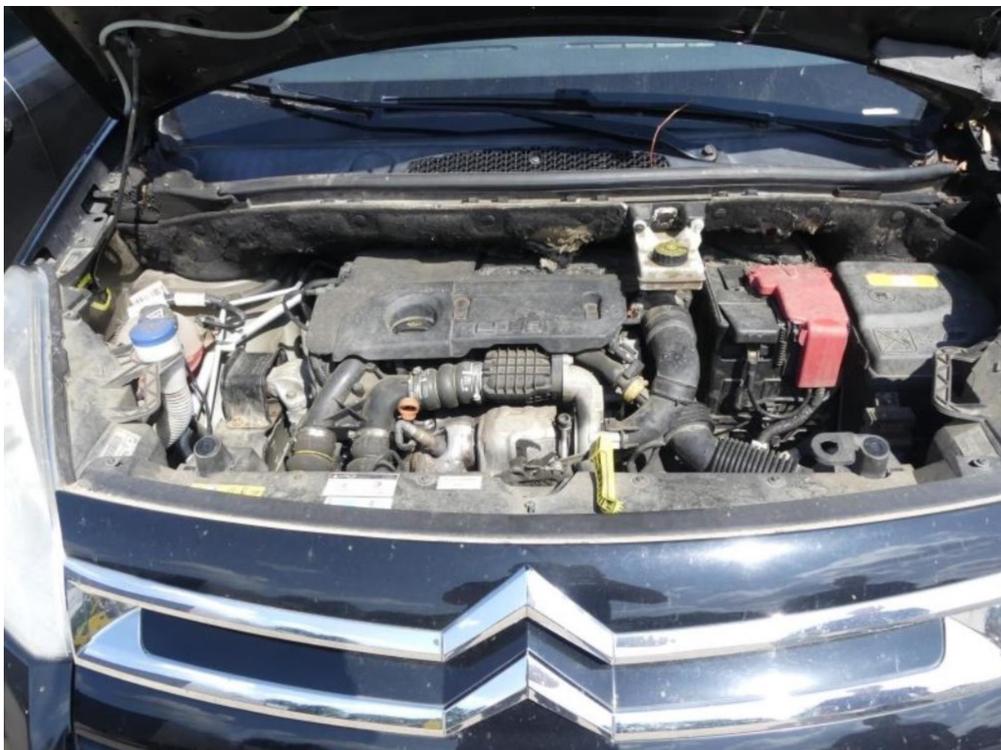
Bild 4

Sicht auf den
Motorraum

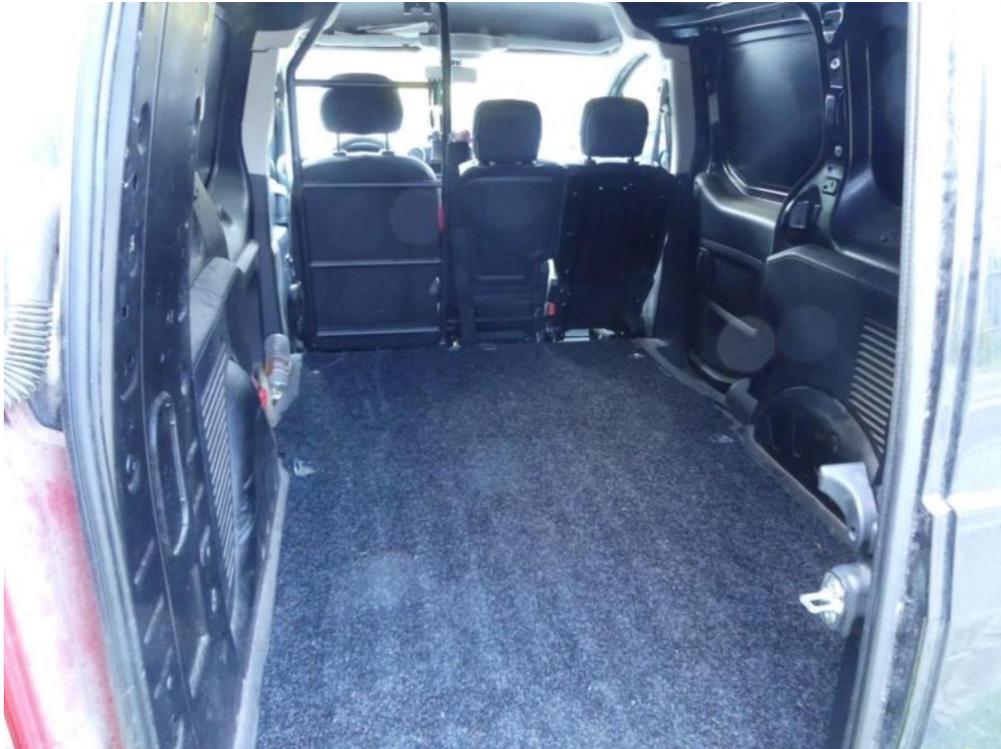
Bild 5

Sicht auf den
Laderaum
