Fahrzeugbewertung

302SD150724

PM-PM 206
12.07.2024 / Bevollmächtigter
Landkreis Potsdam Mittelmark Brand/Katastrophen-/ und
Zivilschutz, Niemöllerstraße 1, 14806 Bad Belzig
12.07.2024 11:15 Uhr
Sven Dommisch
Bevollmächtigter

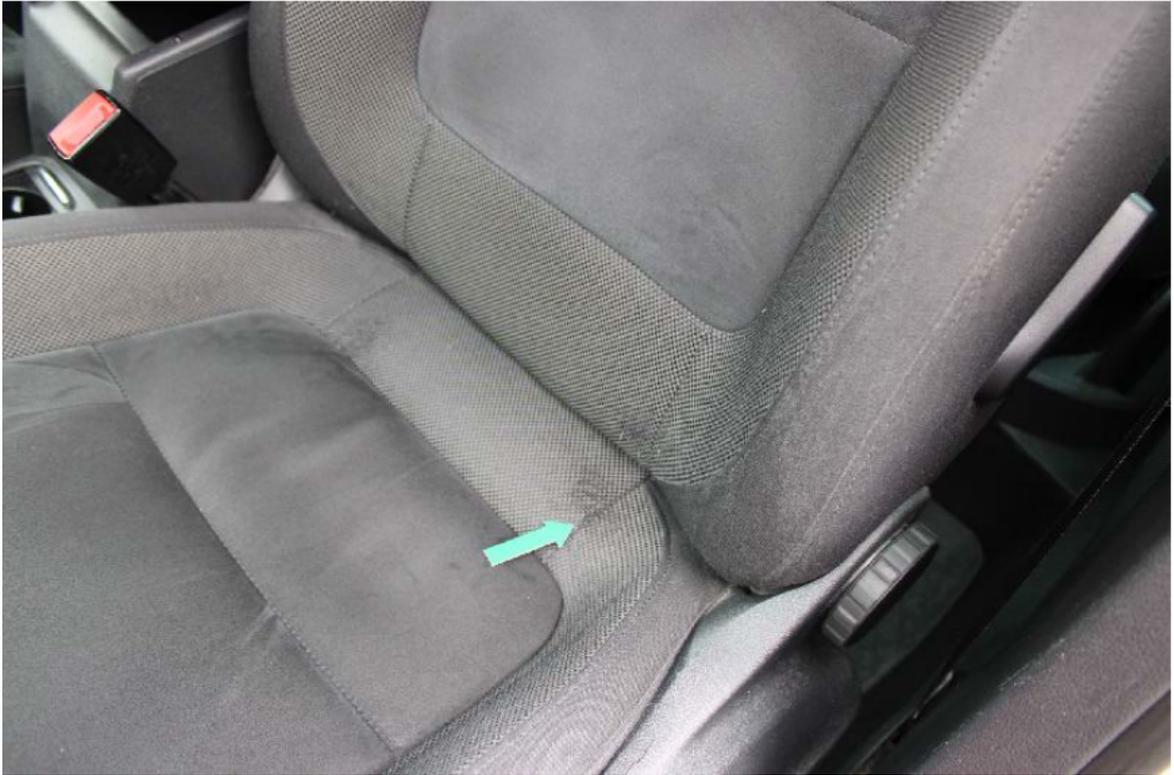
Beschädigung Fahrersitz

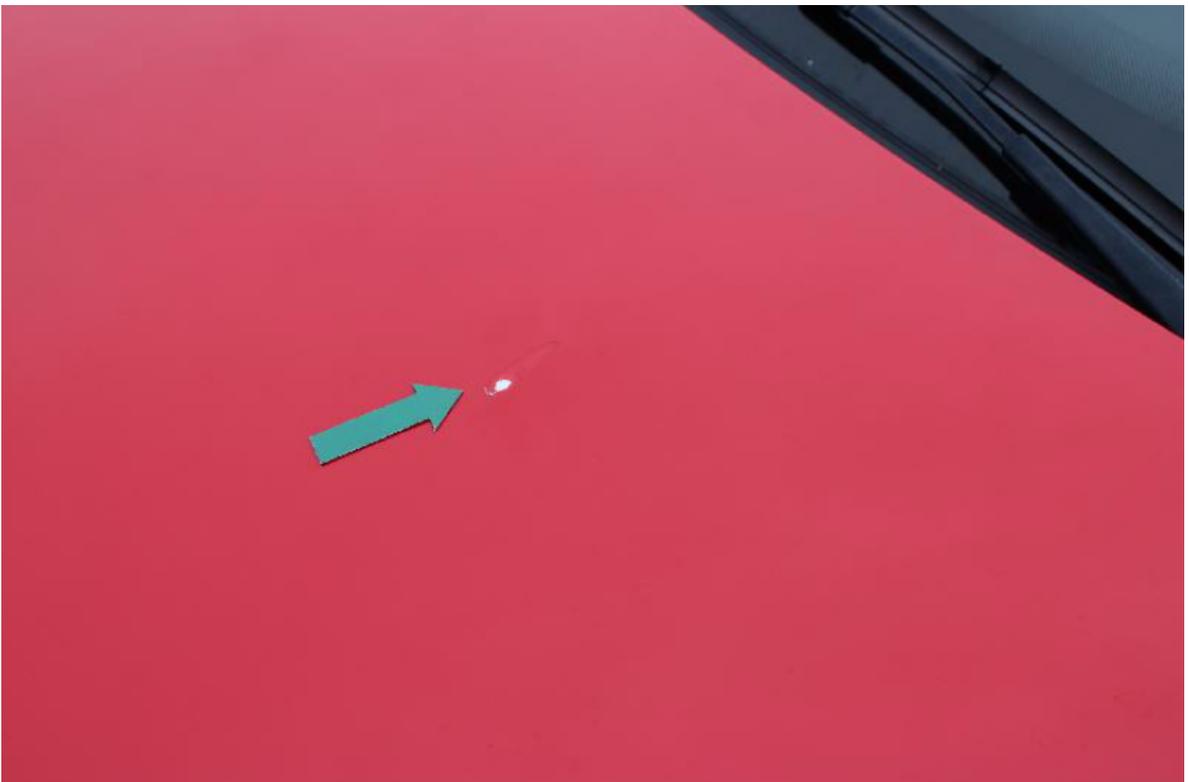
Beschädigung Motorhaube
