**Gutachten-Nr. 506525**

**Datum: 28.08.2024**

## Fahrzeugbewertung

Amtliches Kennzeichen	S-LW 1415
Fahrzeugidentnummer	WV1ZZZ2KZFX049745
Fahrzeugart	Fz.z.Gü.bef. b. 3,5 t (N1)
Aufbaubeschreibung	Van (BB)
Fahrzeughersteller	VOLKSWAGEN-VW (0603)
Typ	2KN (AZH)
Verkaufsbezeichnung	Caddy 2.0 TDI 4MOTION Maxi
Antriebsart	Diesel OBD
Emissionsklasse	EURO5;L;PI/CI; N1 II (35L0)
Leistung	81 kW
Hubraum	1968 ccm
Farbe	candy white (b9a) uni
Erstzulassung	21.10.2014
Letzte Zulassung	21.10.2014
Nächste HU	Februar 2025
Anzahl Vorbesitzer	0, angegeben
Leermasse	1.616 kg
Nutzlast	734 kg
zulässige Gesamtmasse	2.350 kg
Sitz- / Stehplätze	2/0
Laufleistung	215.302 km abgelesen 215.302 km angegeben
Bemerkung	Umweltplakette: grün
<b>Bereifung</b>	
Vorderachse	205/55 R16 94H Continental Ecocontact 6 Links 3,0 SO Rechts 3,0 SO
Hinterachse	205/55 R16 94H Continental Ecocontact 6 Links 4,0 SO Rechts 4,0 SO
	<b>Legende: SO = Sommerreifen</b>
Serienausstattung	Anti-Blockier-System (ABS), Antriebs-Schlupfregelung (ASR), Antriebsart: Allradantrieb, Außenspiegel asphärisch, links, Außenspiegel konvex, rechts, Bremsassistent, Elektron. Differentialsperre (EDS), Elektron. Stabilitäts-Programm (ESP), Fahrassisten

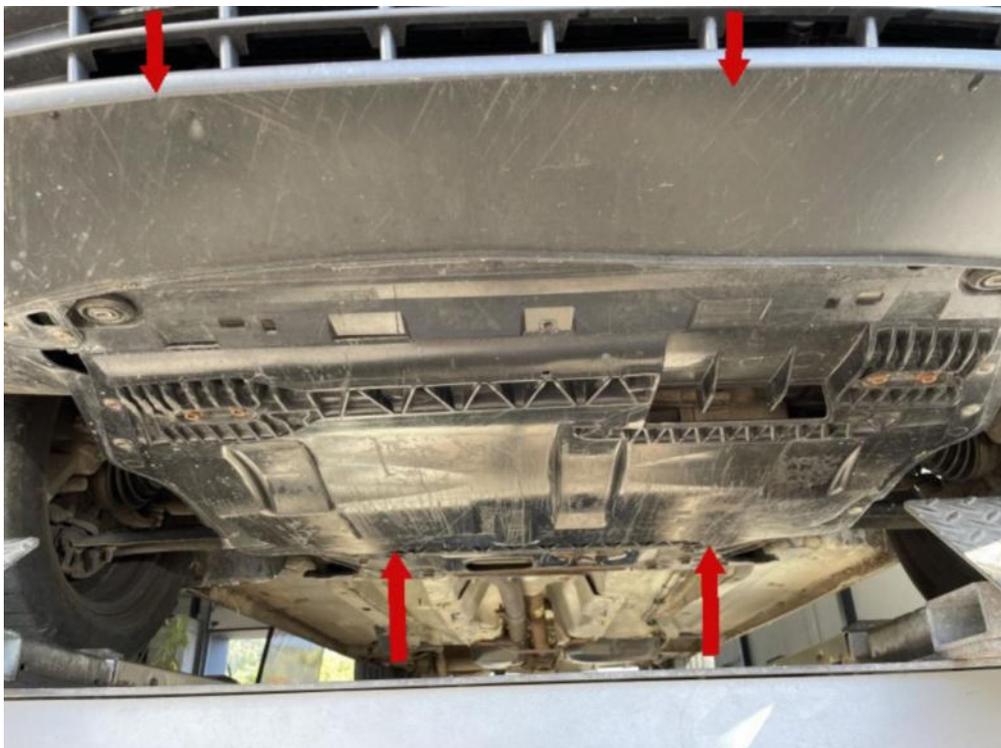
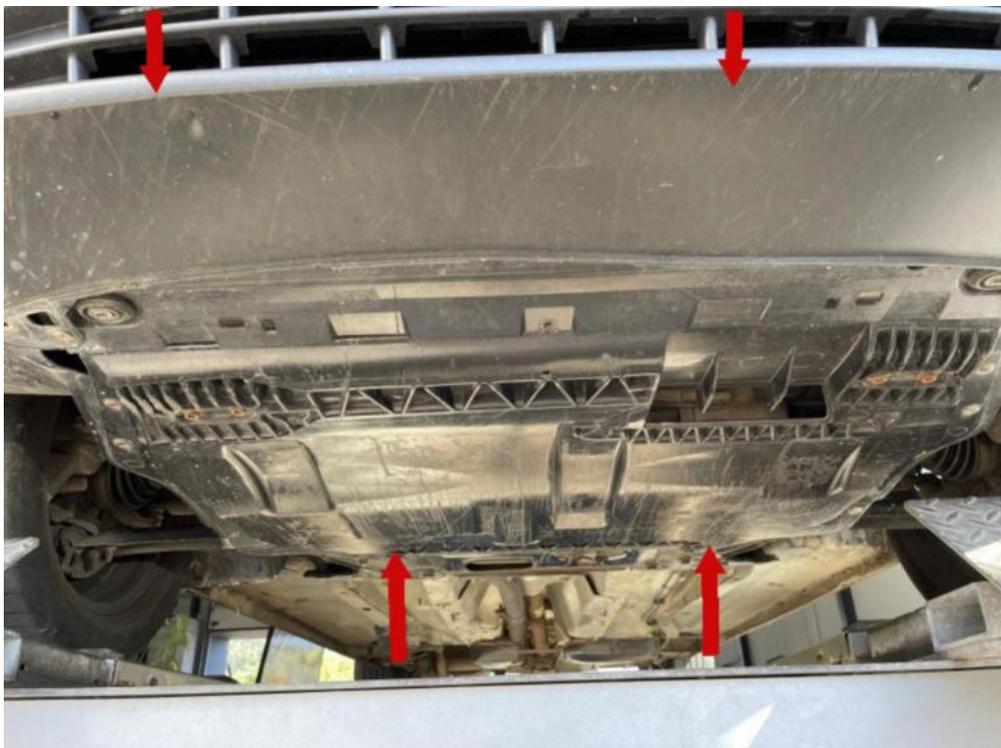
**Bild 22**

Detail: Unterboden  
verschärft

Detail: Unterboden  
verschürft

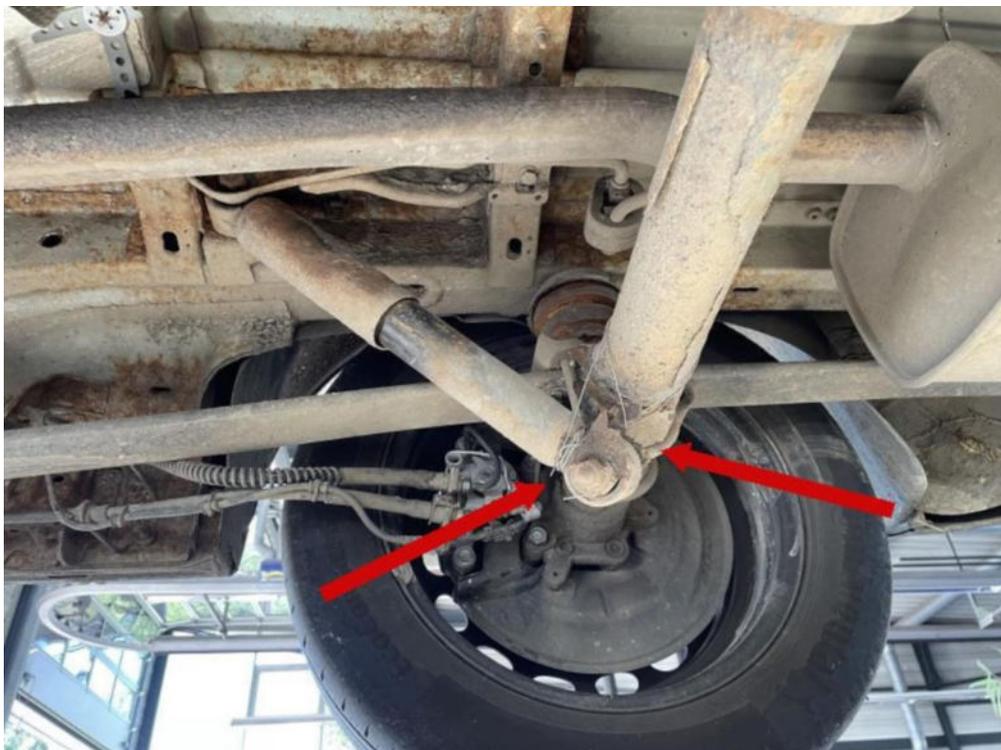
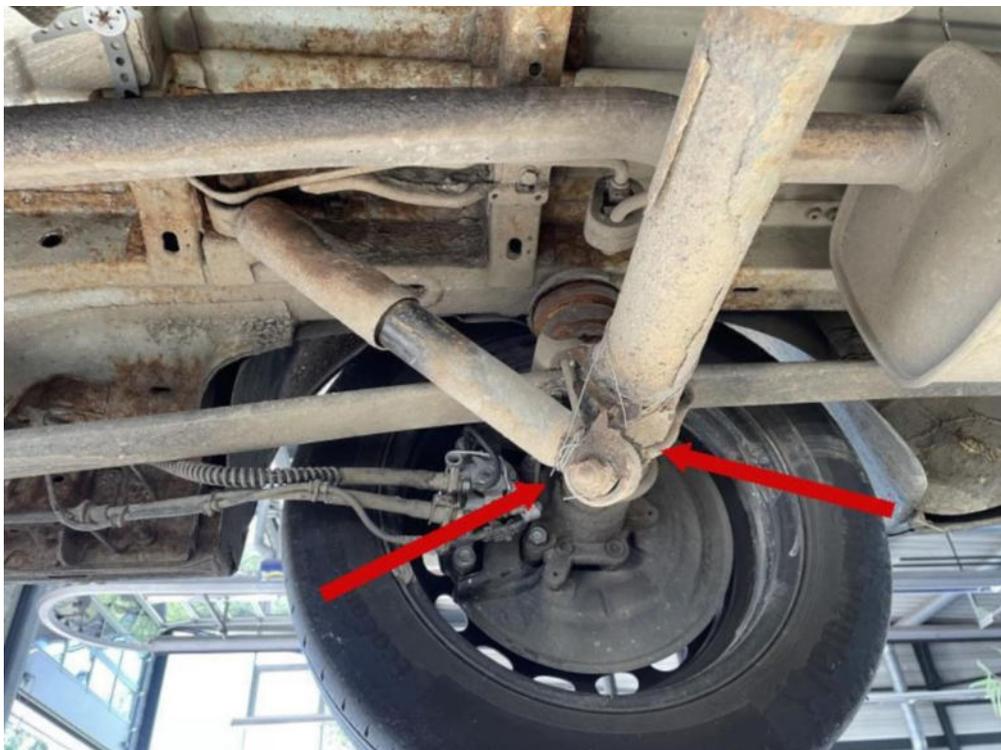
**Bild 24**

Es wurde eine kurze Probefahrt mit mäßiger Geschwindigkeit durchgeführt. Es wurde eine kurze Probefahrt mit mäßiger Geschwindigkeit durchgeführt. Hierbei konnten bereits Unregelmäßigkeiten an der Hinterachse festgestellt werden.

Aufgrund des ausgerissenen Stoßdämpfers an der Hinterachse ist das oben genannte Fahrzeug nicht mehr Verkehrs/Betriebssicher.

- Stoßfänger hinten  
rechts aus Achse  
ausgerissen

- ERNEUERUNG HINTERACHSE
- RÜCKRÜSTUNG LED-BELEUCHTUNG

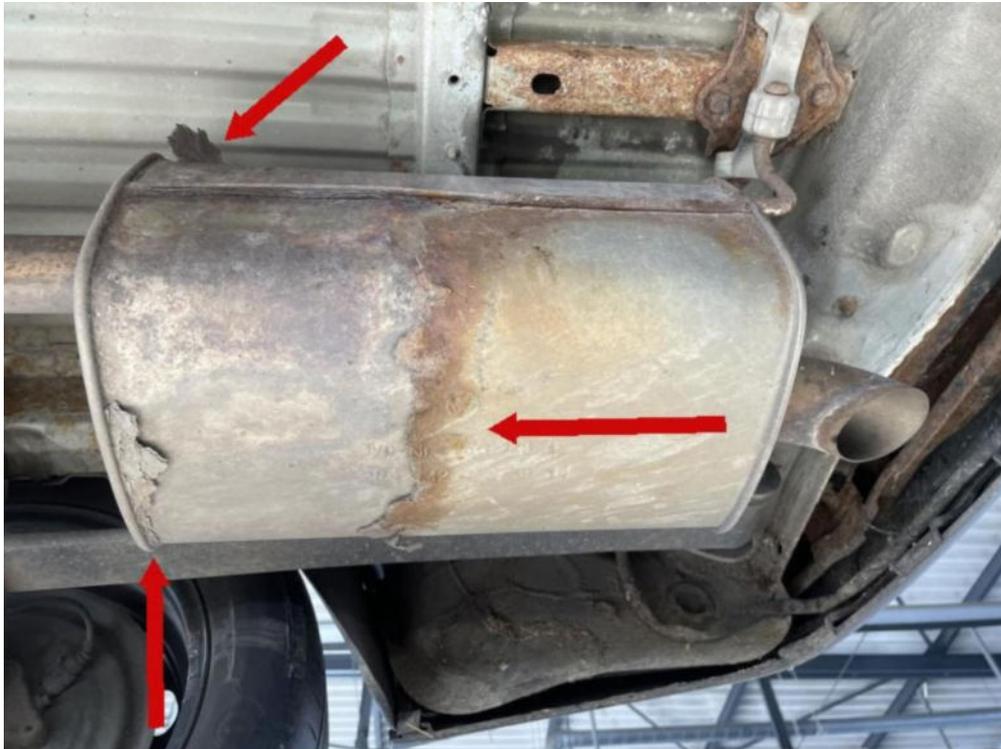
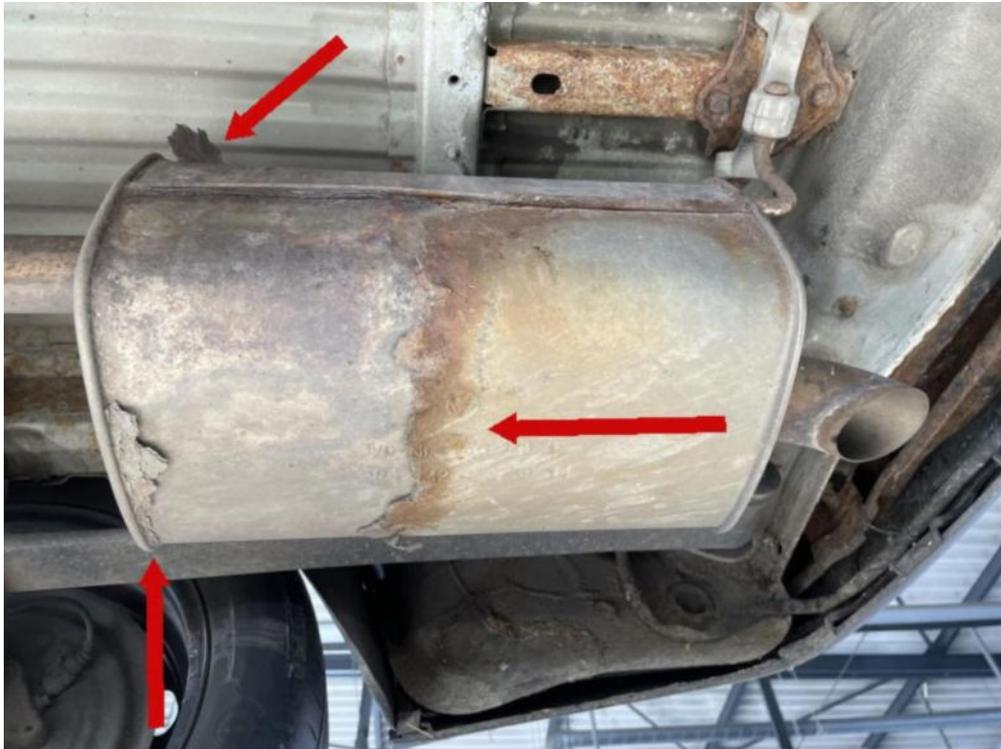
**Bild 25**

Detail: Endtopf  
Korrosionsgeschwächt

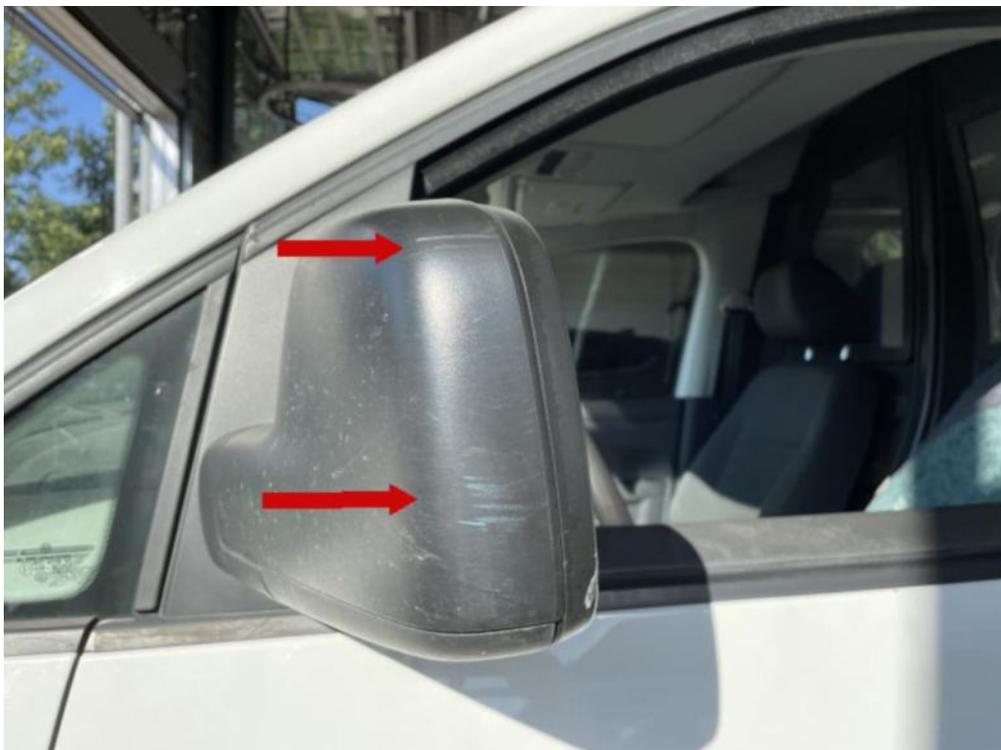
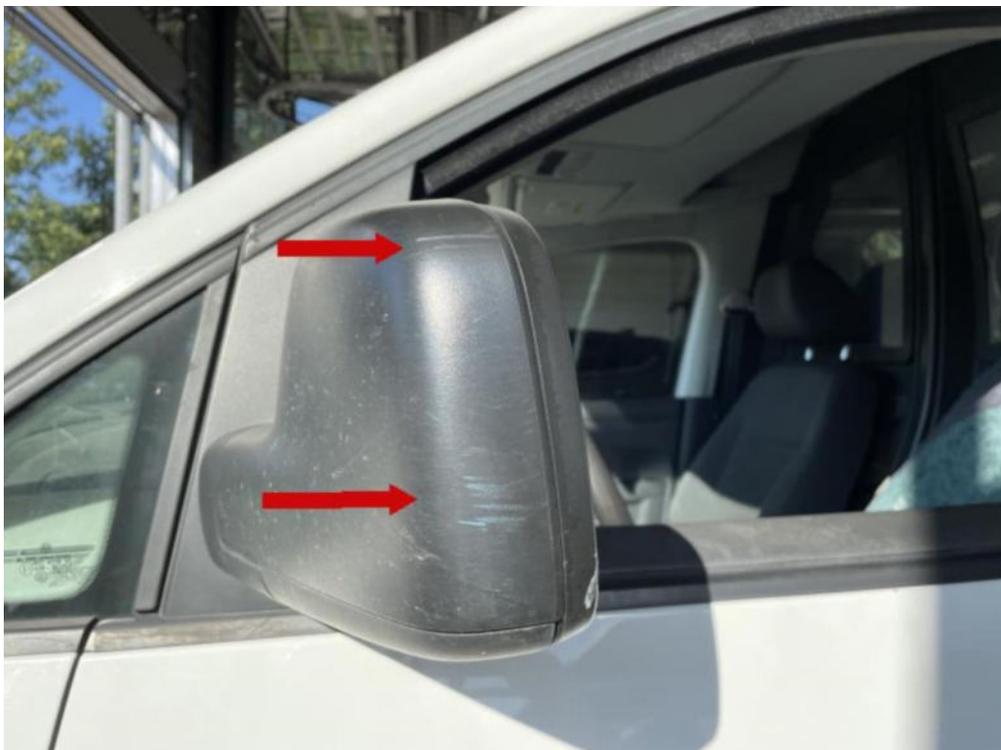
**Bild 26**

Detail: Spiegel  
links verschürft

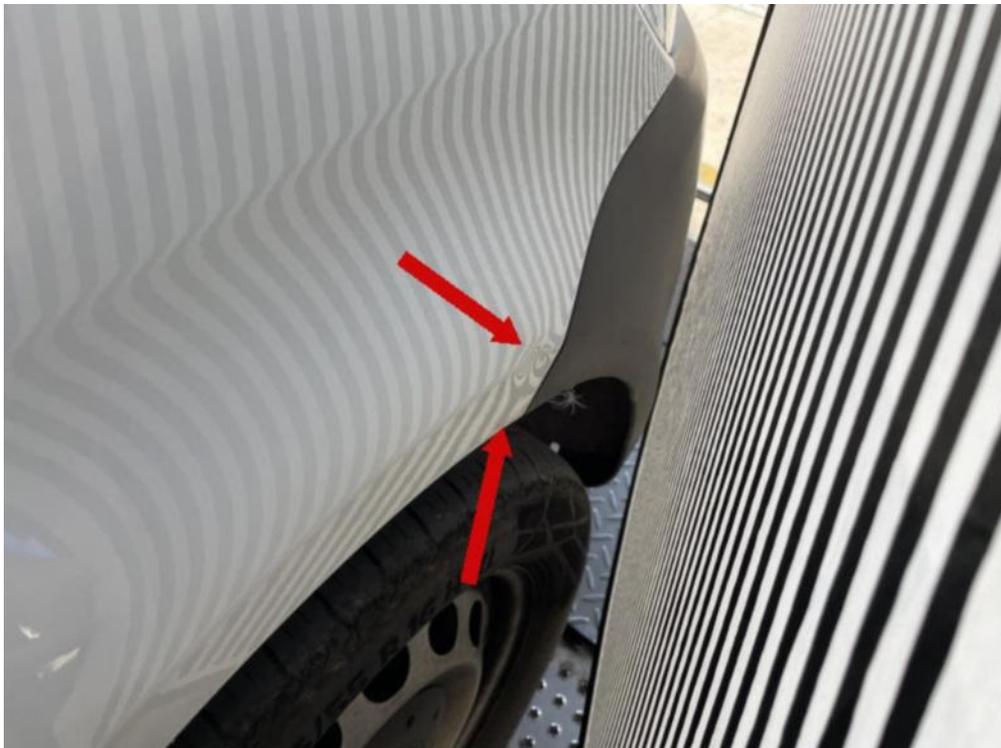
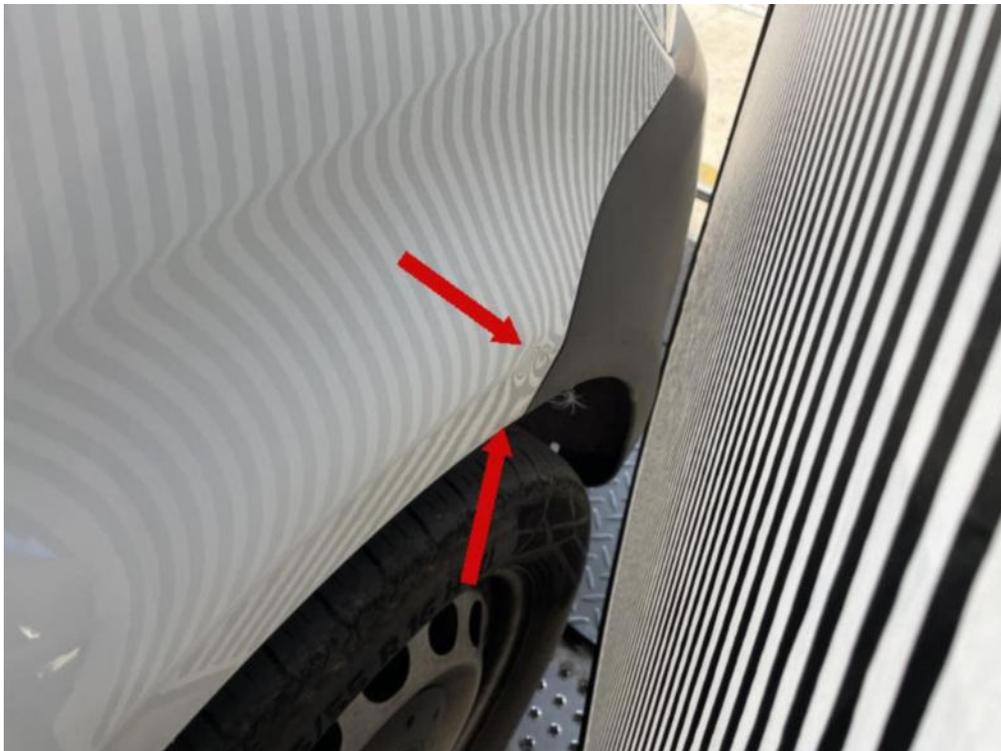
**Bild 27**

Detail: Kotflügel  
rechts verformt

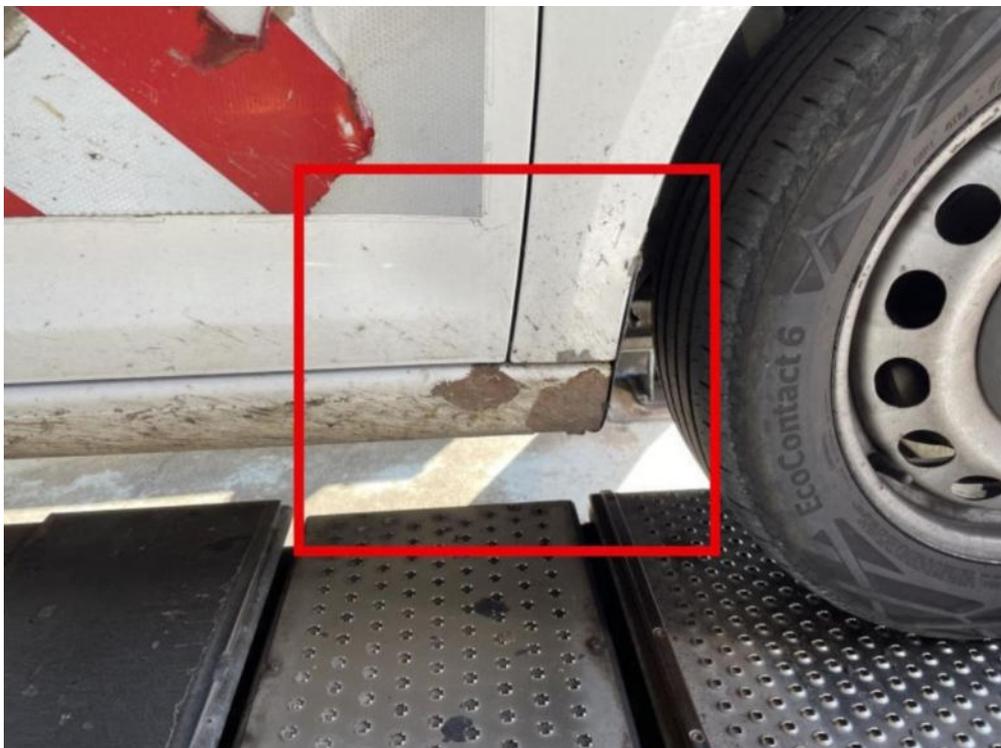
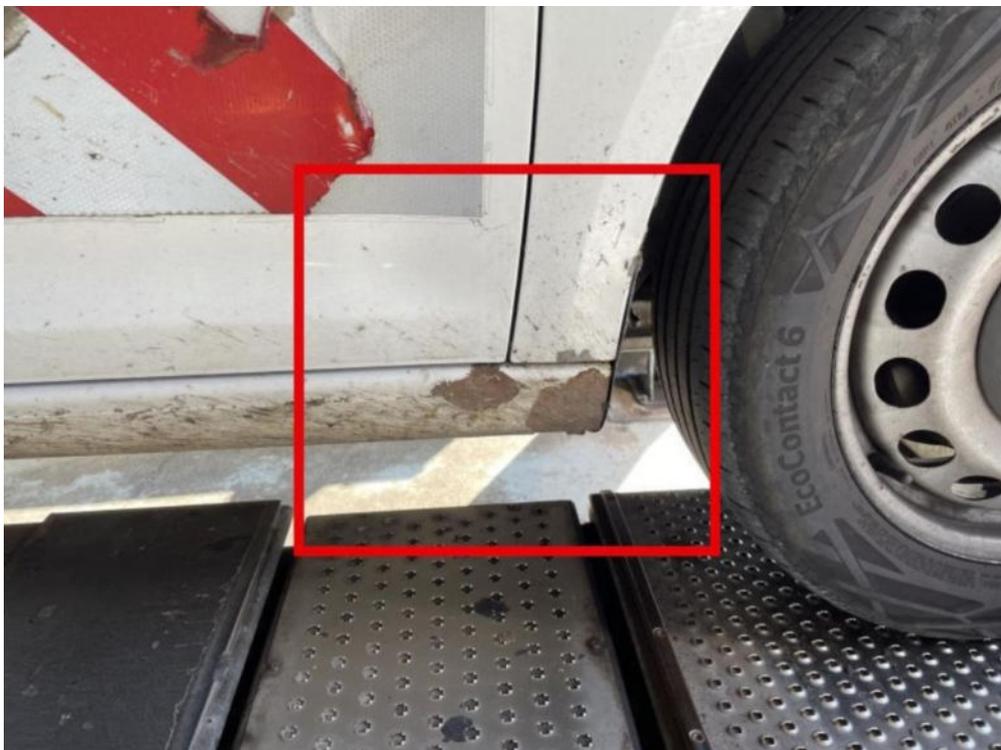
**Bild 28**

Detail: Schweller  
rechts Korrosion

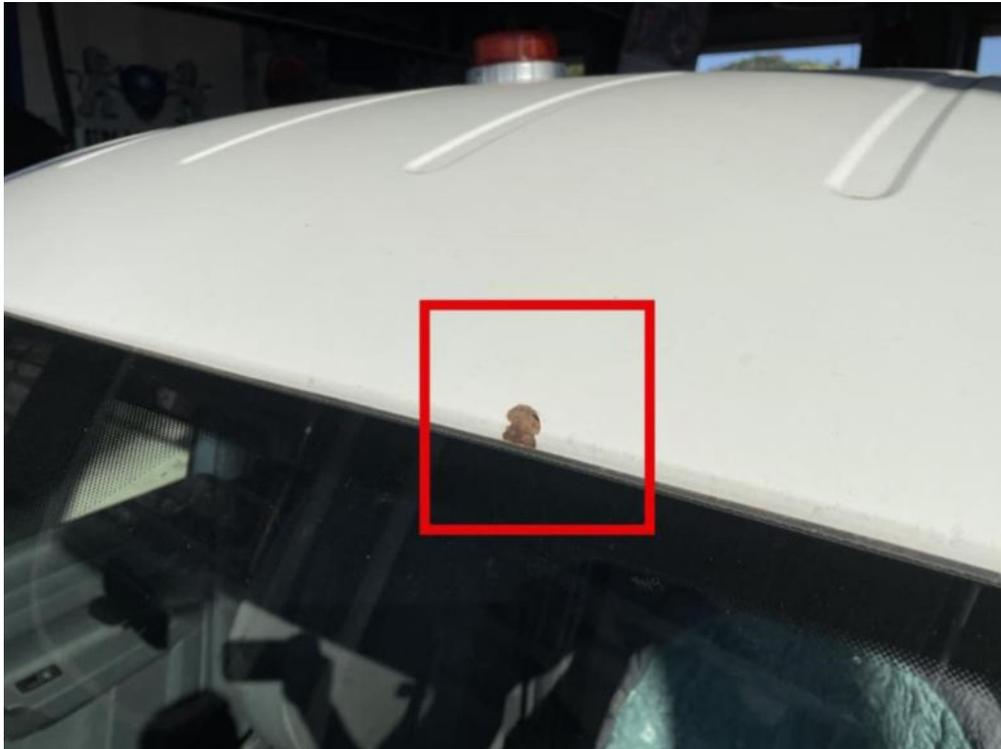
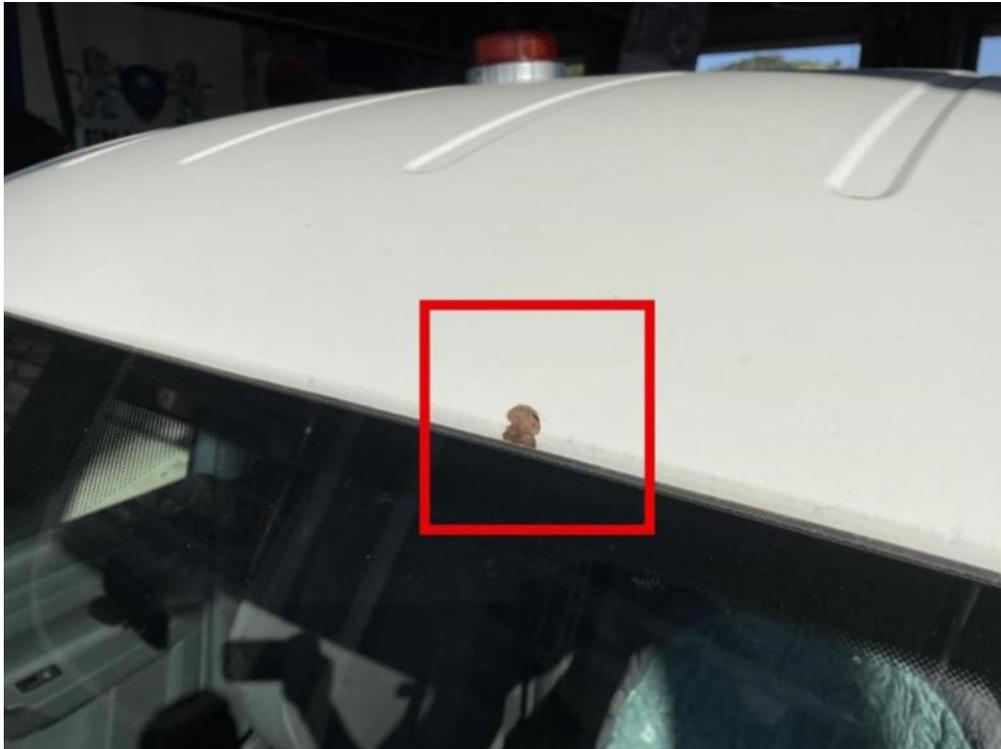
**Bild 29**

Detail: Dach vorne  
Korrosion

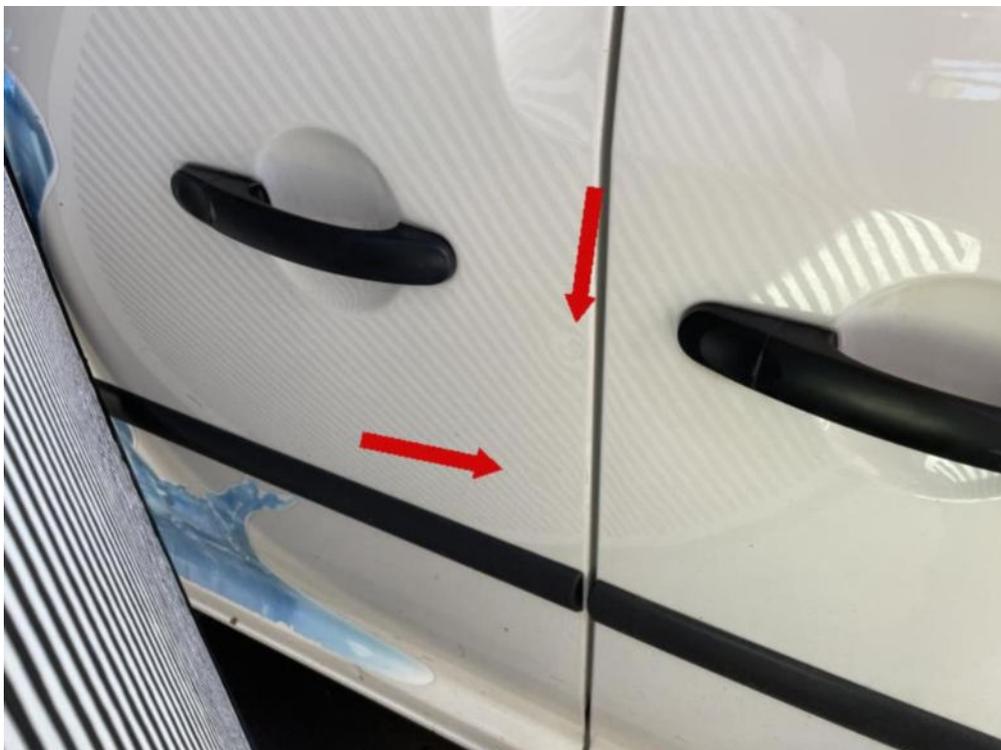
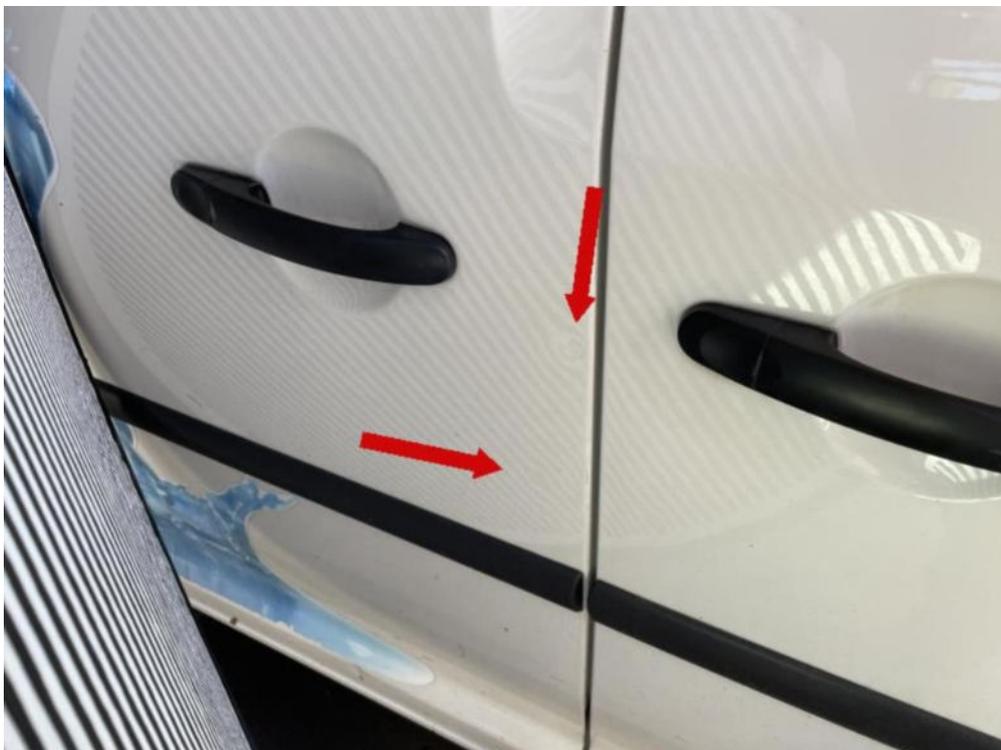
**Bild 30**

Detail: Türe hinten  
rechts Dellen

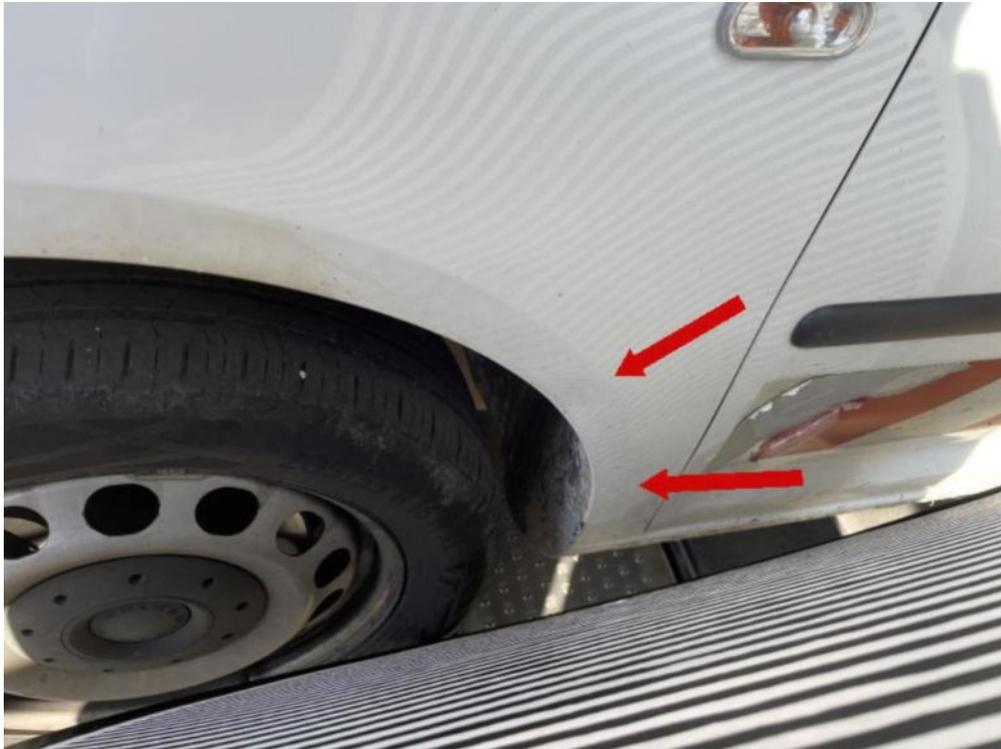
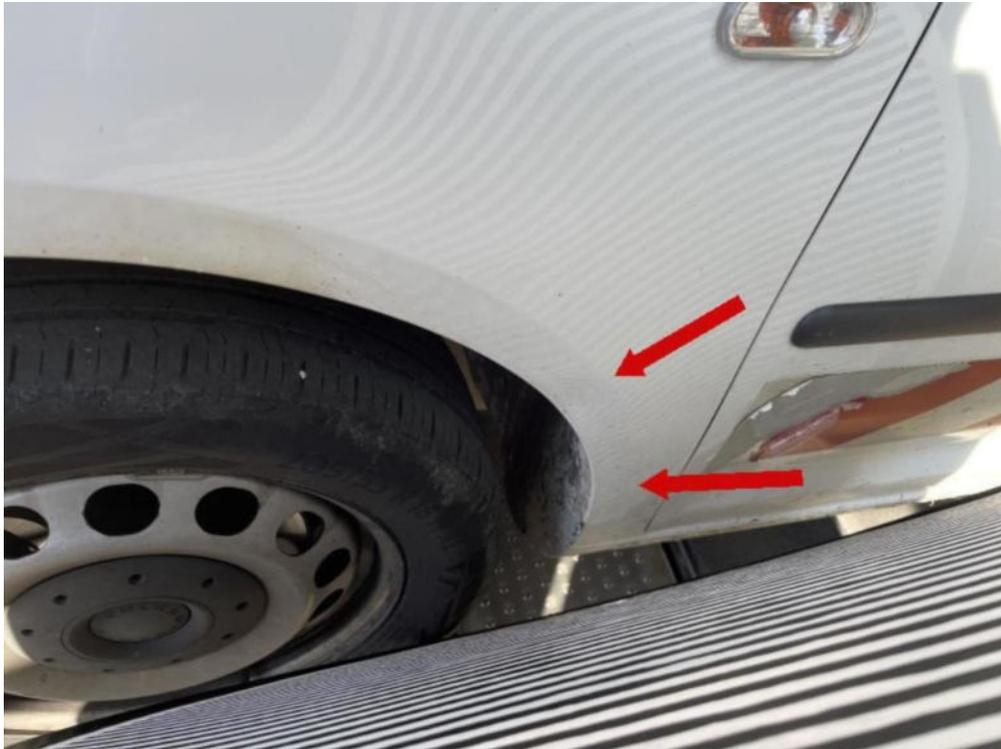
**Bild 31**

Detail: Seitenwand  
hinten rechts  
verformt

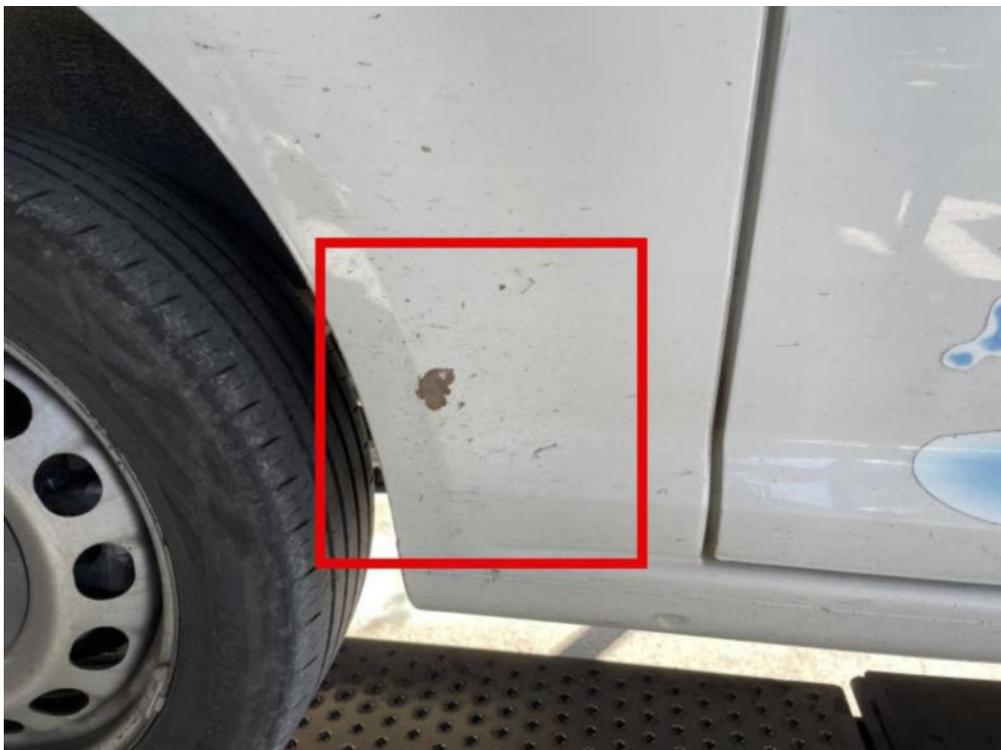
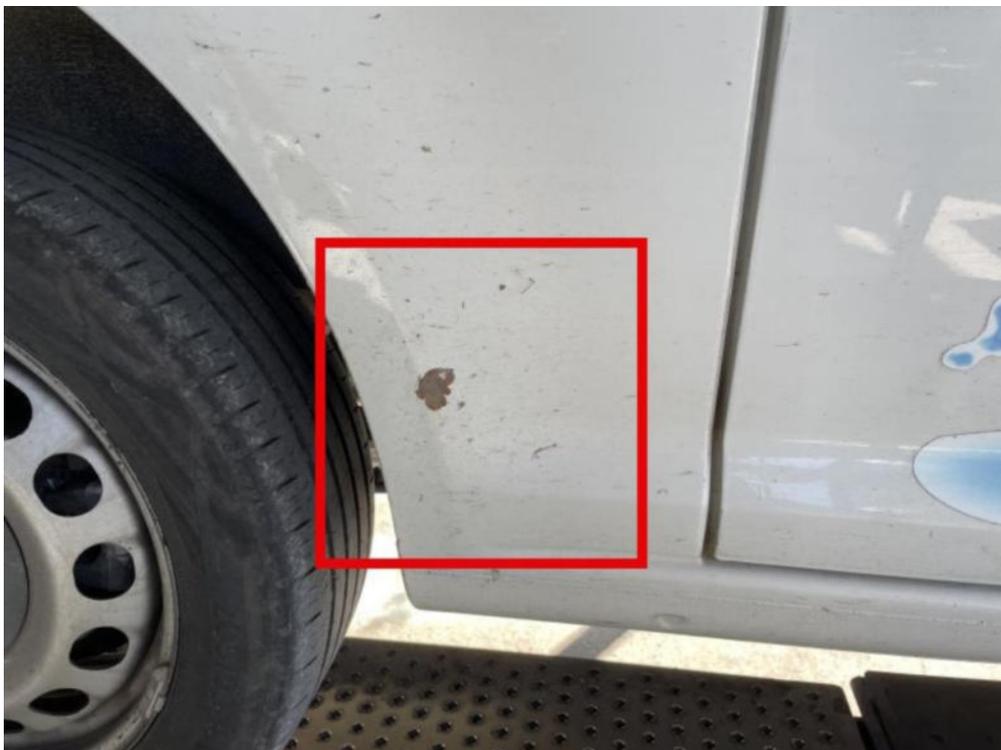
**Bild 32**

Detail: Seitenwand  
hinten rechts  
Korrosion

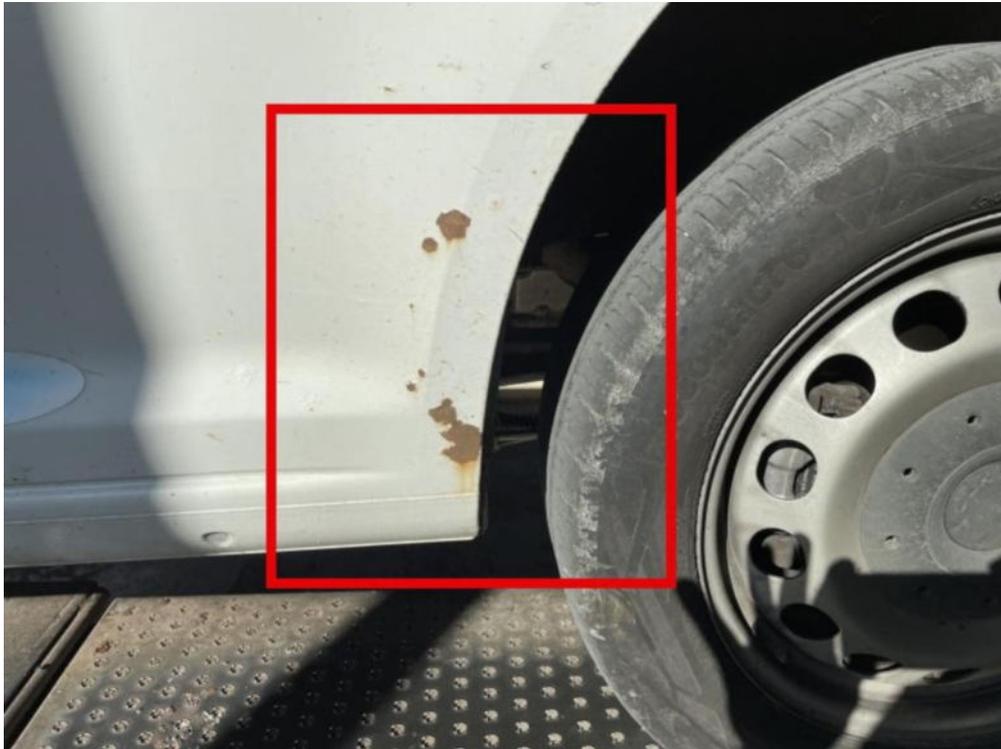
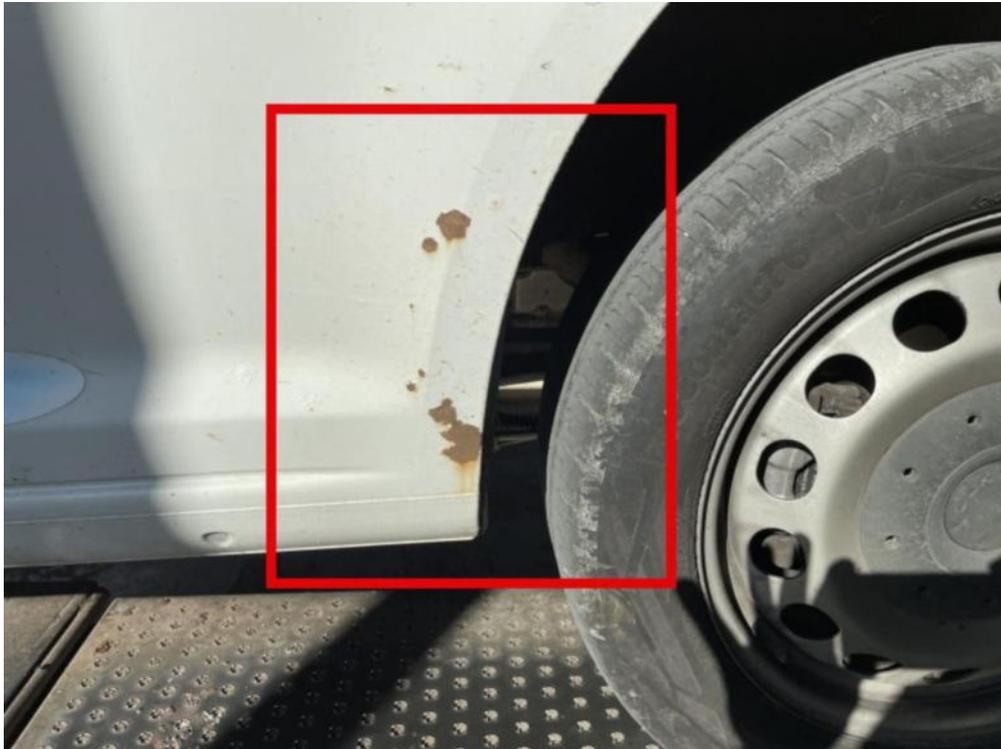
**Bild 33**

Detail: Seitenwand  
hinten links  
Korrosion

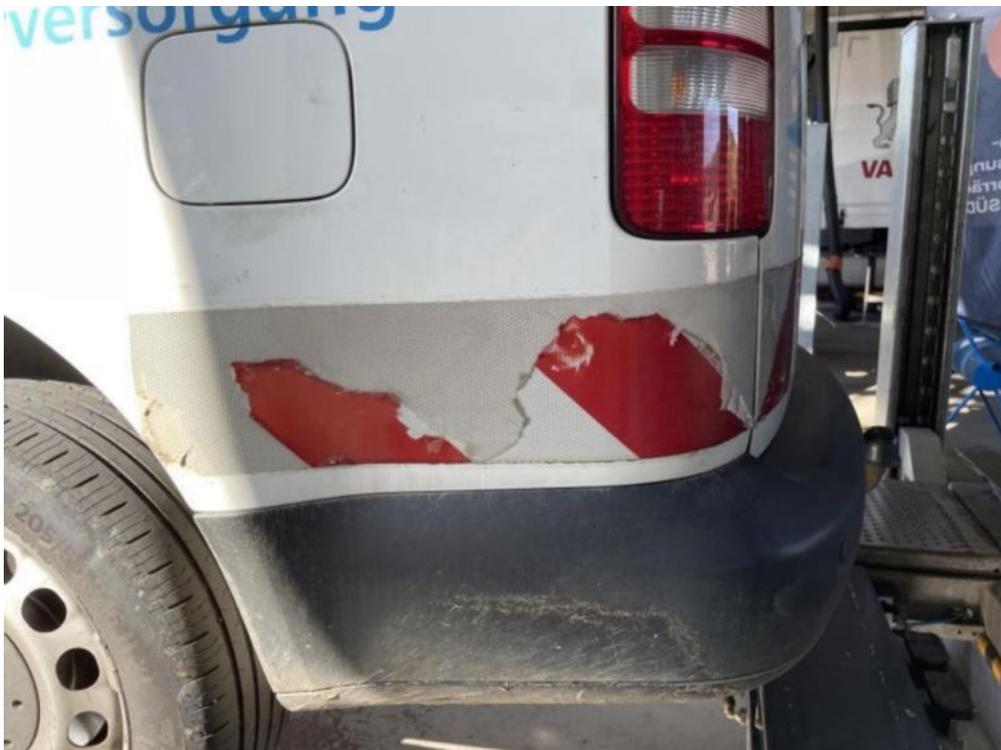
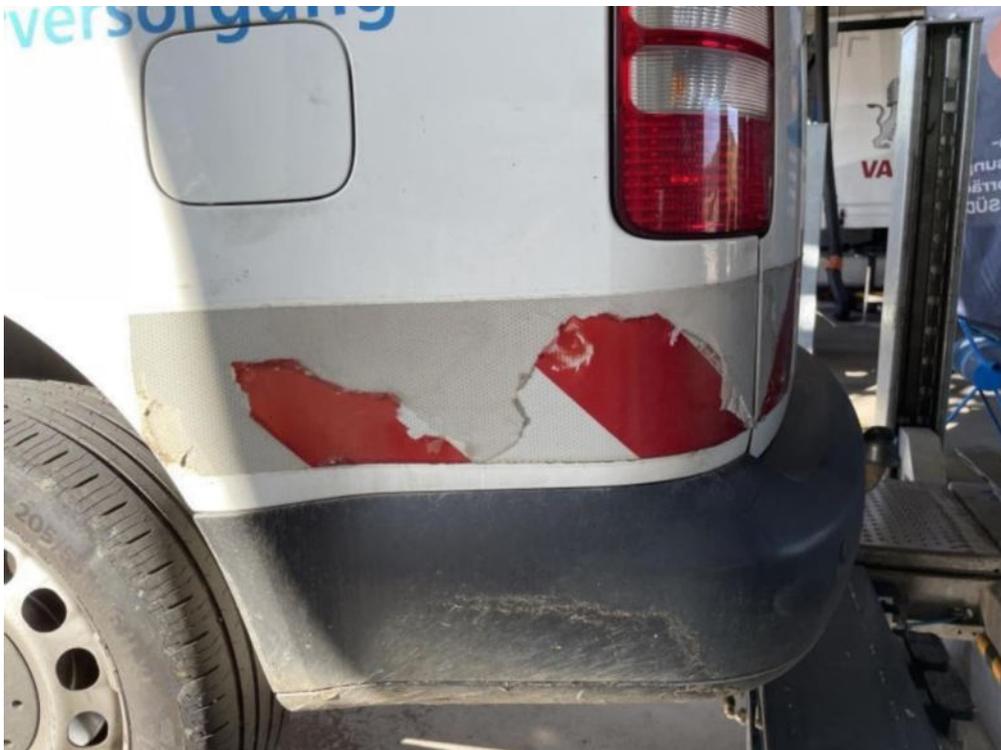
**Bild 34**

Detail: Beklebung  
am gesamten  
Fahrzeug löst sich  
ab

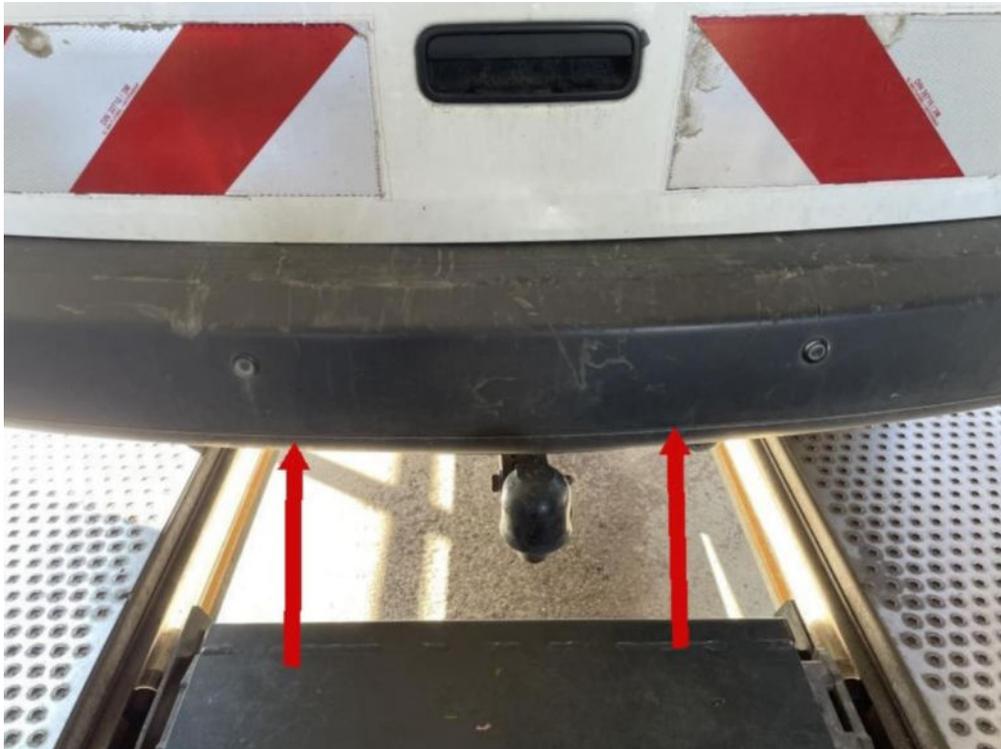
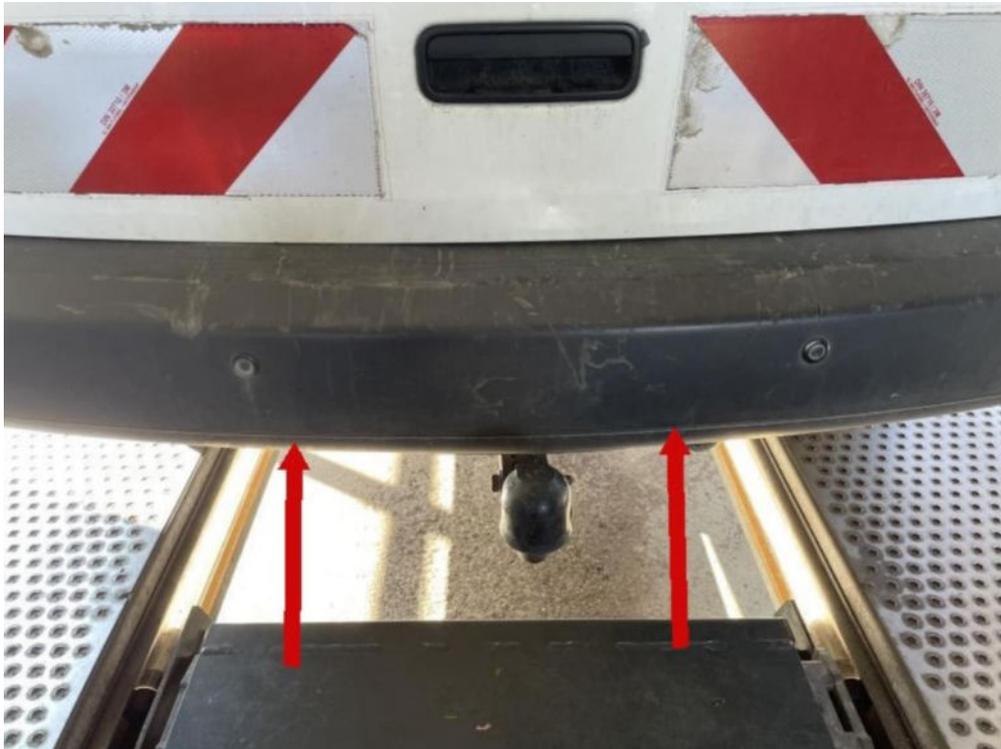
**Bild 35**

Detail: Stoßfänger  
hinten verschürft

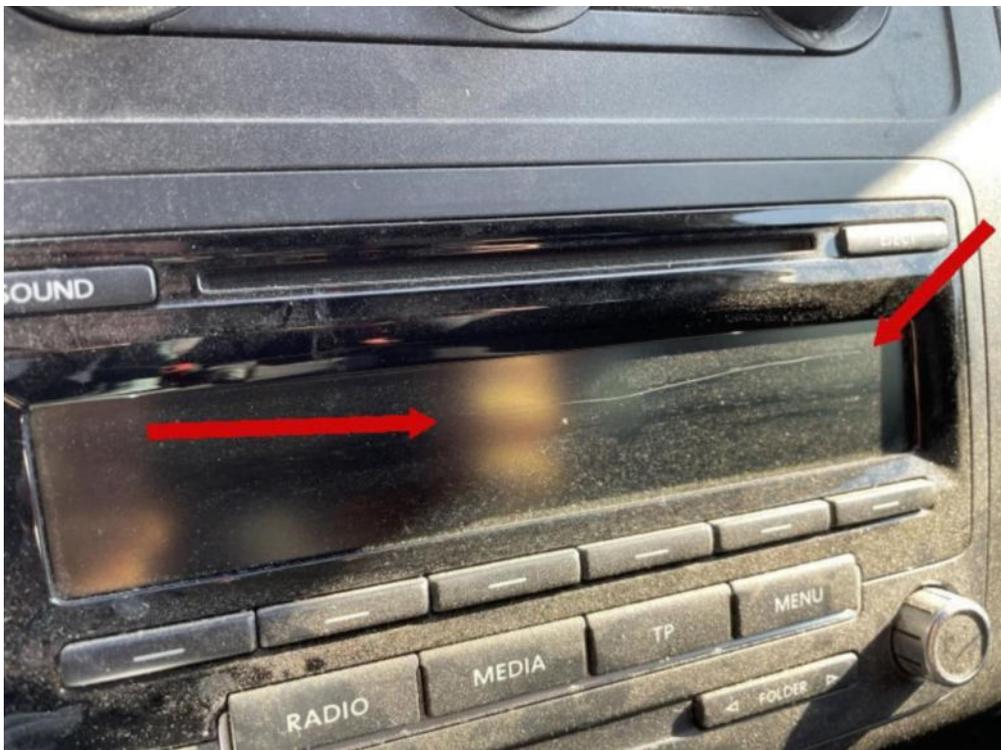
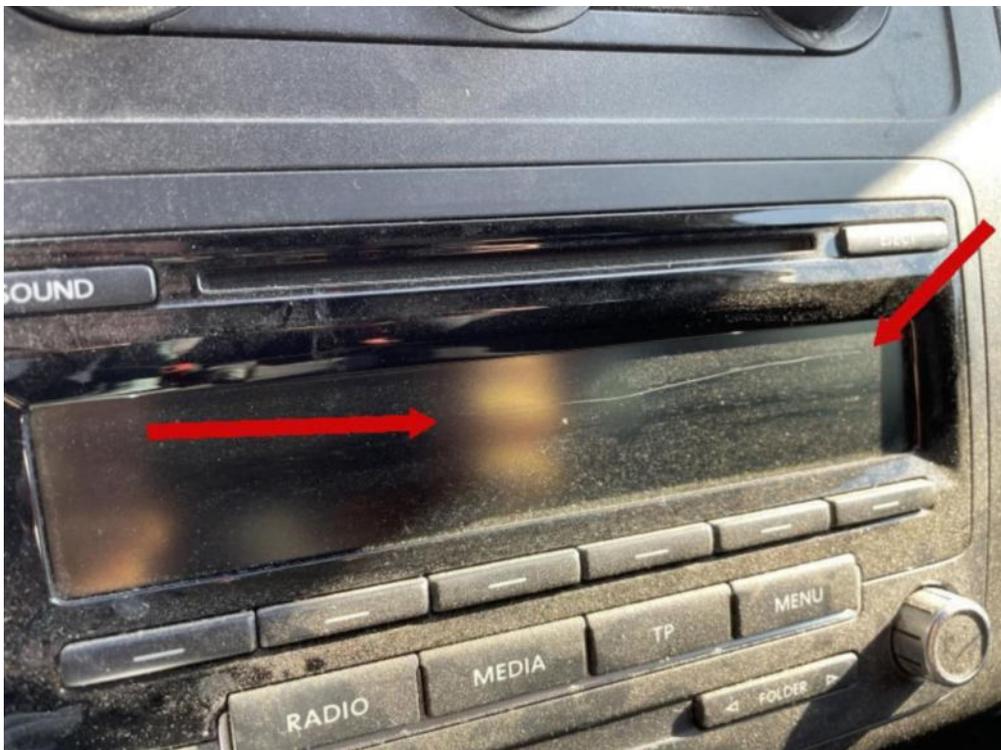
**Bild 36**

Detail: Radiodisplay  
Kratzer
