DEKRA Automobil GmbH

Bewertungsgutachten

Kennzeichen**FIN WMW51DH0X02U36323**

Fahrzeugart	Personenkraftwagen
Hersteller	MINI
Typ / Verkaufsbezeichnung	Mini 3-trg. (F56)(2013->) / Cooper S Classic Trim (EURO 6d)
Aufbauart	Limousine
HSN / TSN	0005 / DFI
Fahrzeug-Ident.-Nr.	WMW51DH0X02U36323
Türen	2
Sitzplätze	4
Farbe (Hersteller)	Midnight schwarz
Lackierung	C4R
Polster / Farbe	Kunstleder / Schwarz
Energiequelle / Kraftstoff	Benzin
Motorart / Zylinderanzahl	Reihenmotor / 4
Leistung / Hubraum	131 kW / 1998 cm ³
Getriebe / Gänge	Automatik / 7
Felgen	Leichtmetall
Km-Stand abgelesen	8.359

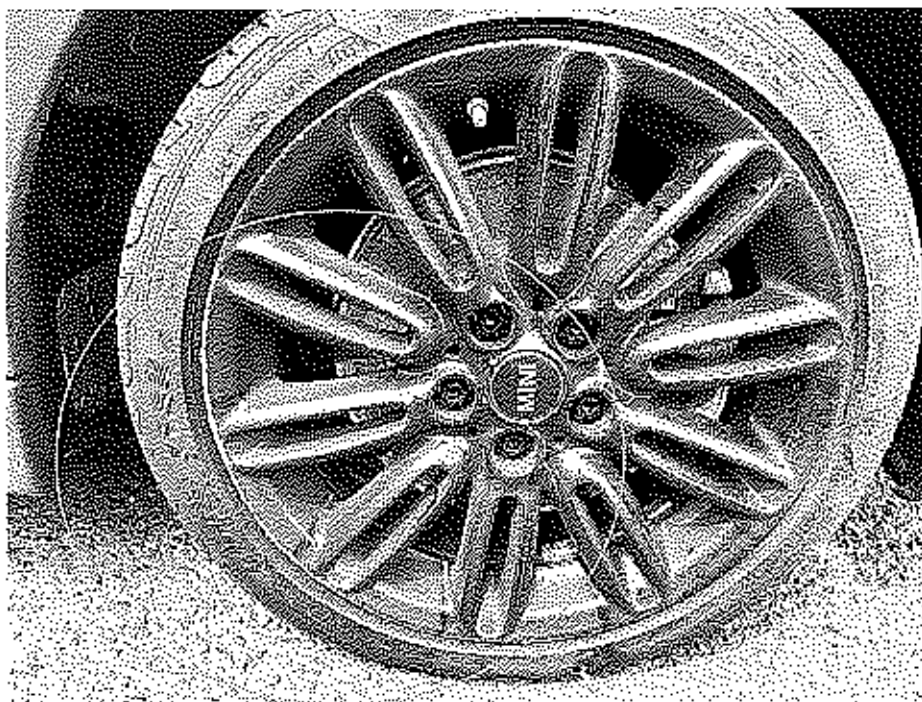
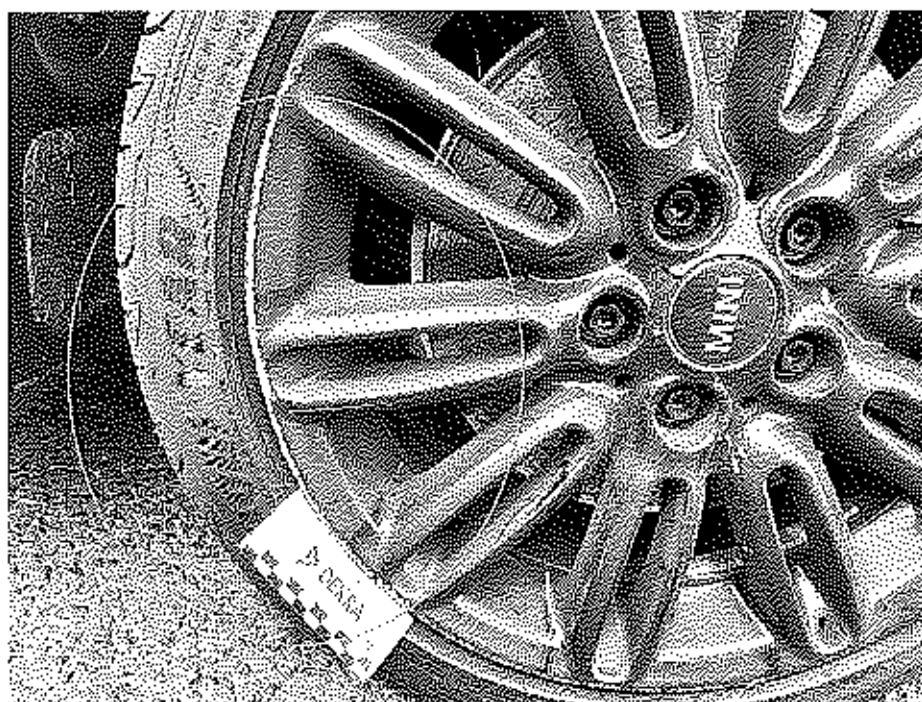
Bild 7 : Felge vorne rechts verschürft mit Materialabtrag

Bild 8 : Felge vorne rechts verschürft mit Materialabtrag

Felge vorne rechts verschürft mit Materialabtrag, erneuern (Bild 7, 8); Felge vorne links verschürft mit Materialabtrag, erneuern (Bild 11, 12); Stoßängerverkleidung hinten verschürft und gestaucht - Instandsetzen, prüfen und Befund festlegen, Schadenerweiterung möglich (Bild 14, 15); Radlaufverkleidung hinten links verschürft, erneuern (Bild 22); Felge hinten rechts verschürft mit Materialabtrag, erneuern (Bild 9, 10); Tür vorne links Türkante, Lackabplatzer, smart repair (Bild 21); Tür vorne rechts Türkante, Lackabplatzer, smart repair (Bild 20); Innenraum, verschmutzt, reinigen (Bild 17, 18, 19); Außenspiegel rechts Lackierung, verschrammt, lackieren (Bild 16); Lackvorbereitung;

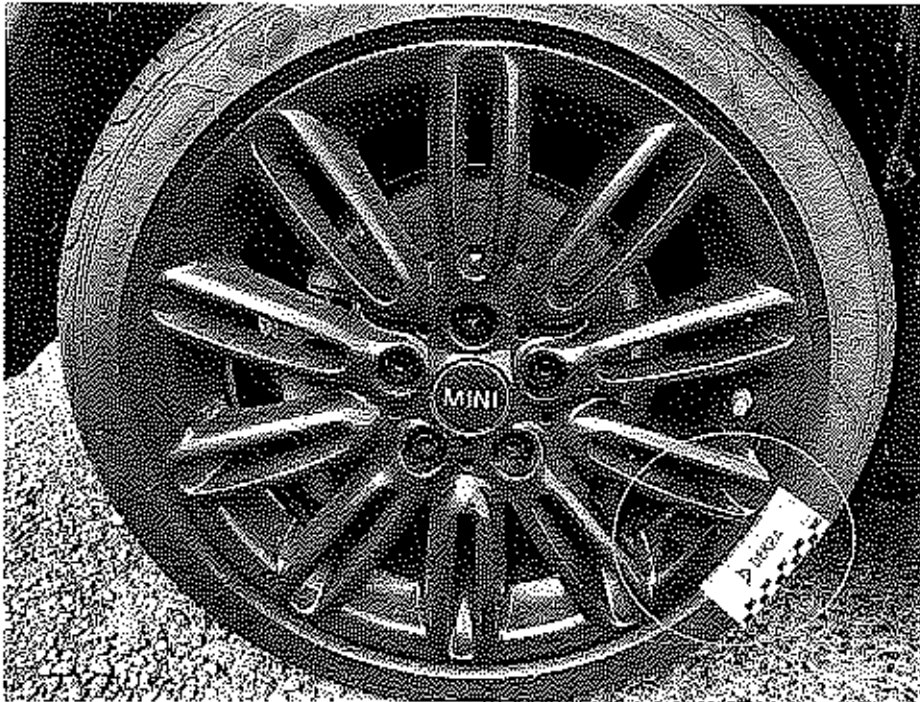
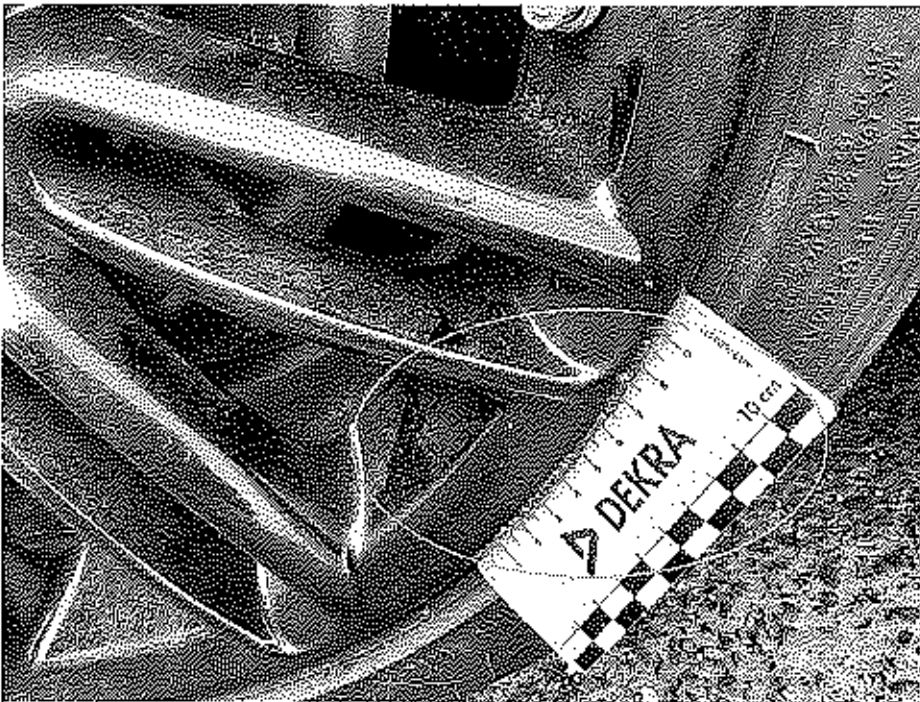
Bild 9 : Felge hinten rechts verschürft mit Materialabtrag

Bild 10 : Felge hinten rechts verschürft mit Materialabtrag

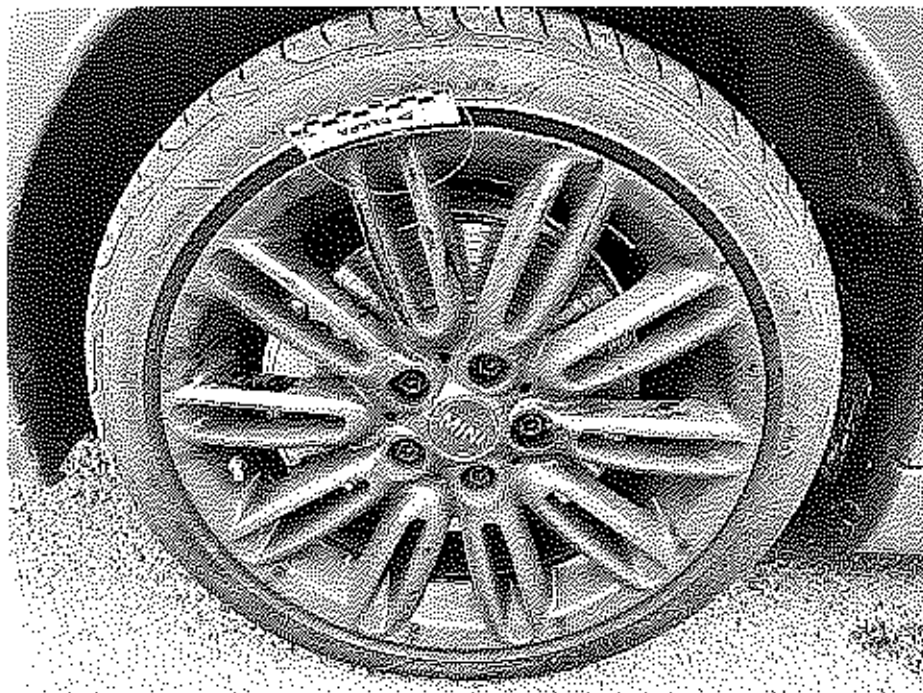
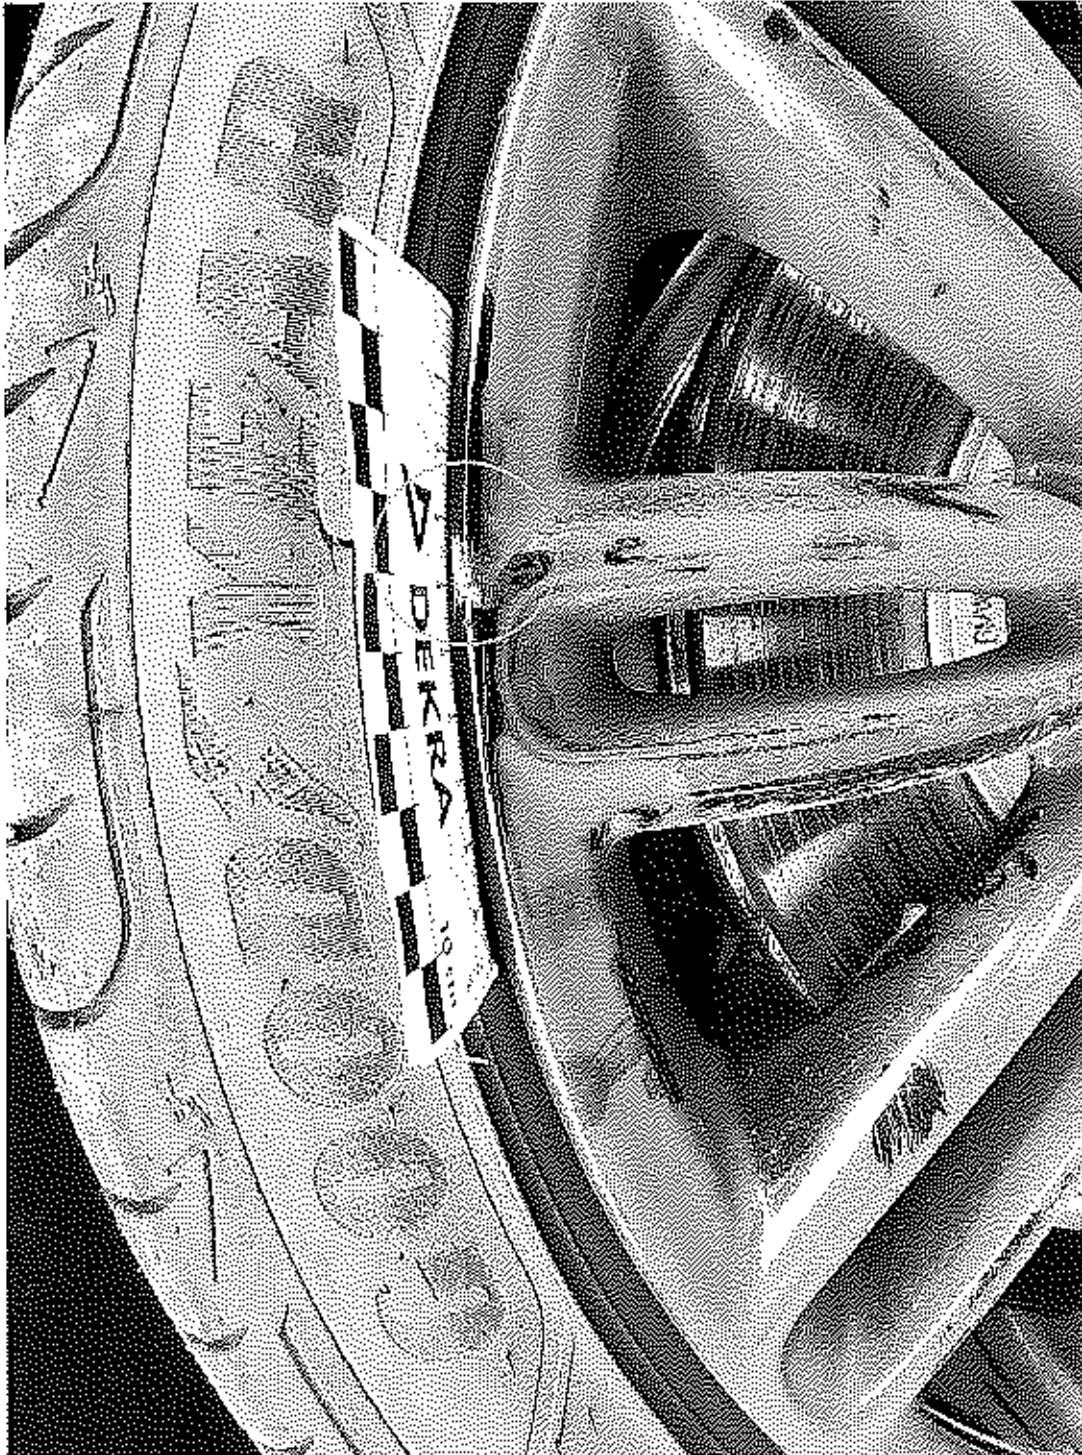
Bild 11 : Felge vorne links verschürft mit Materialabtrag

Bild 12 : Felge vorne links verschürft mit Materialabtrag

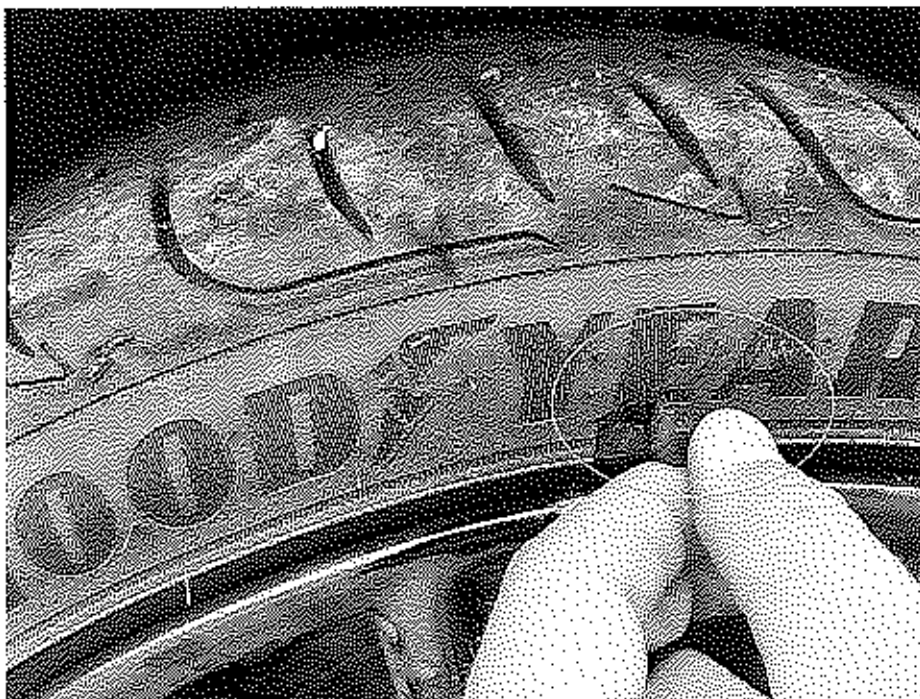
Bild 13 : Reifen vorne links an Reifenflanke eingerissen

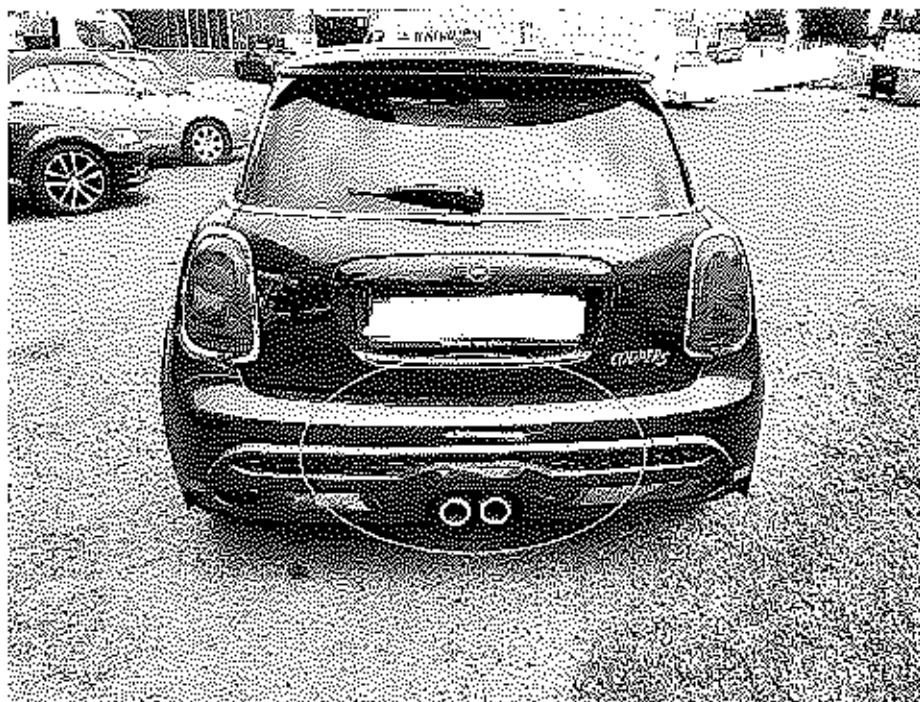
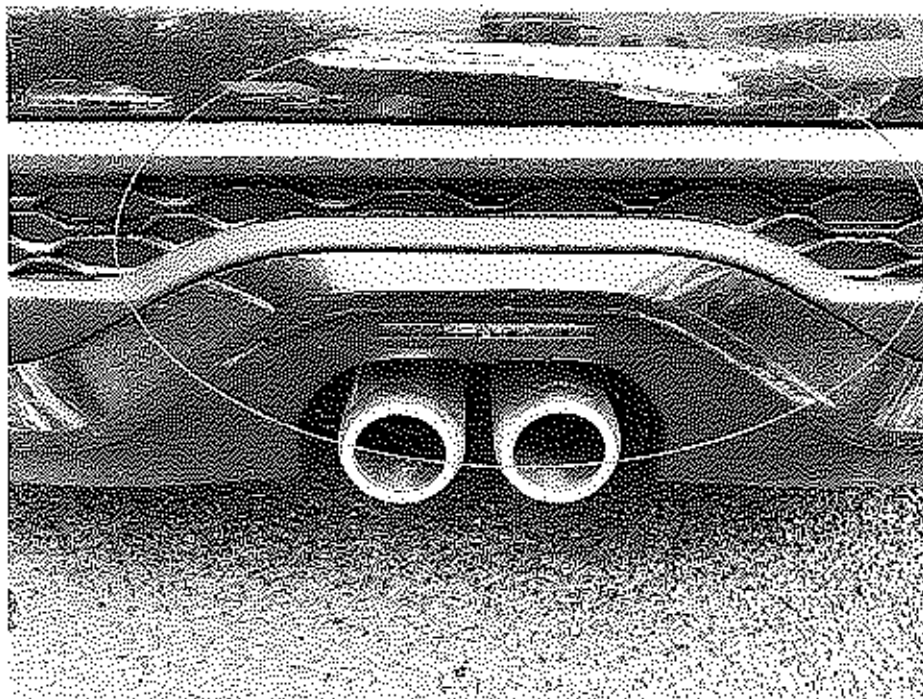
Bild 14 : Stoßfängerverkleidung hinten verschürft und gestaucht - Instandsetzen

Bild 15 : Stoßfängerverkleidung hinten verschürft und gestaucht - Instandsetzen

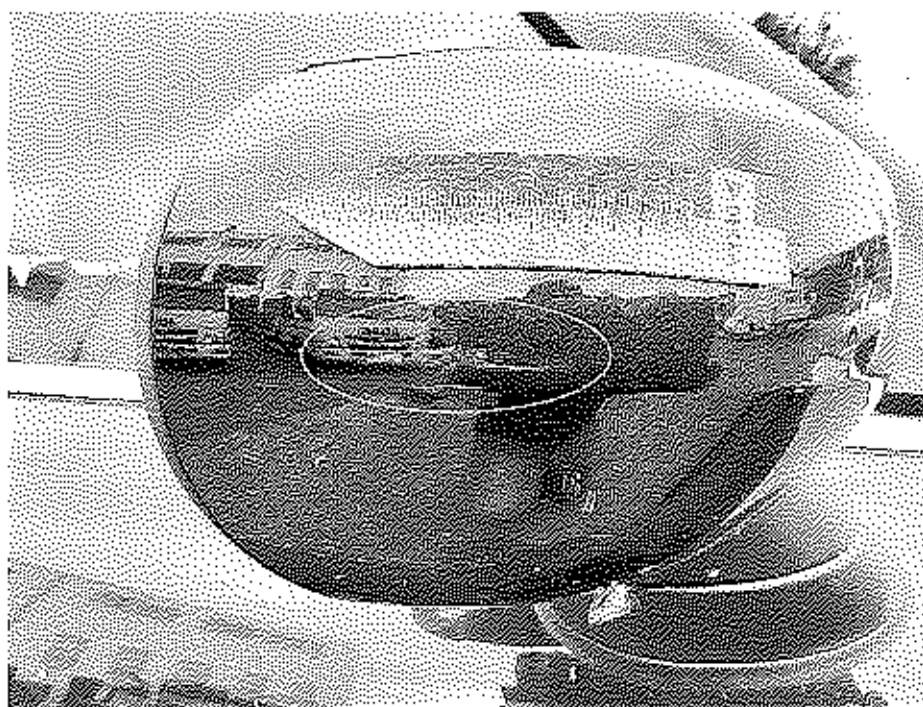
Bild 16 : Außenspiegel rechts Lackierung, verschrämmt, lackieren

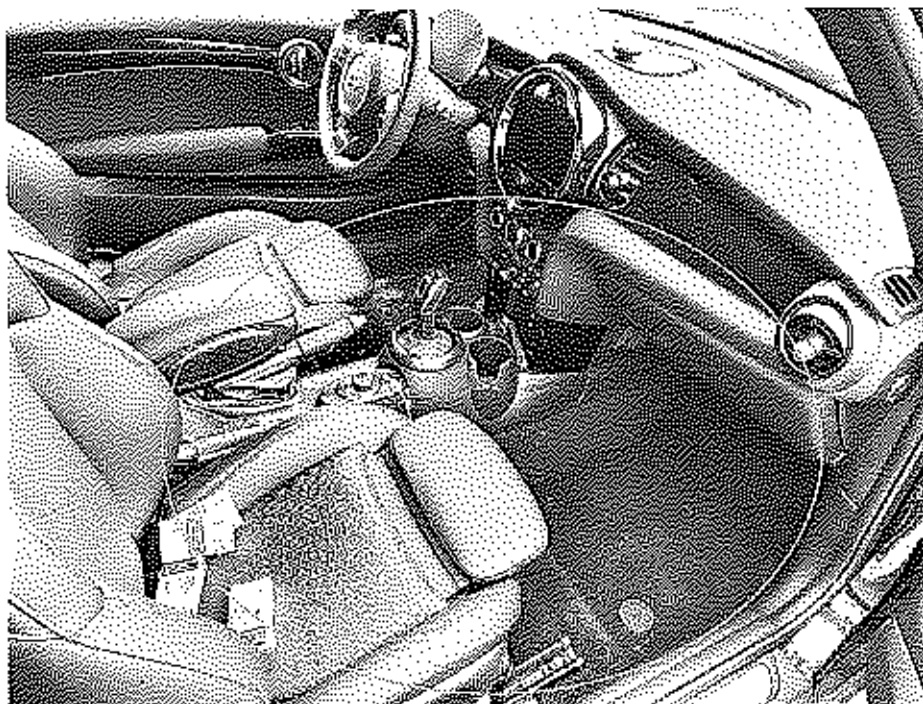
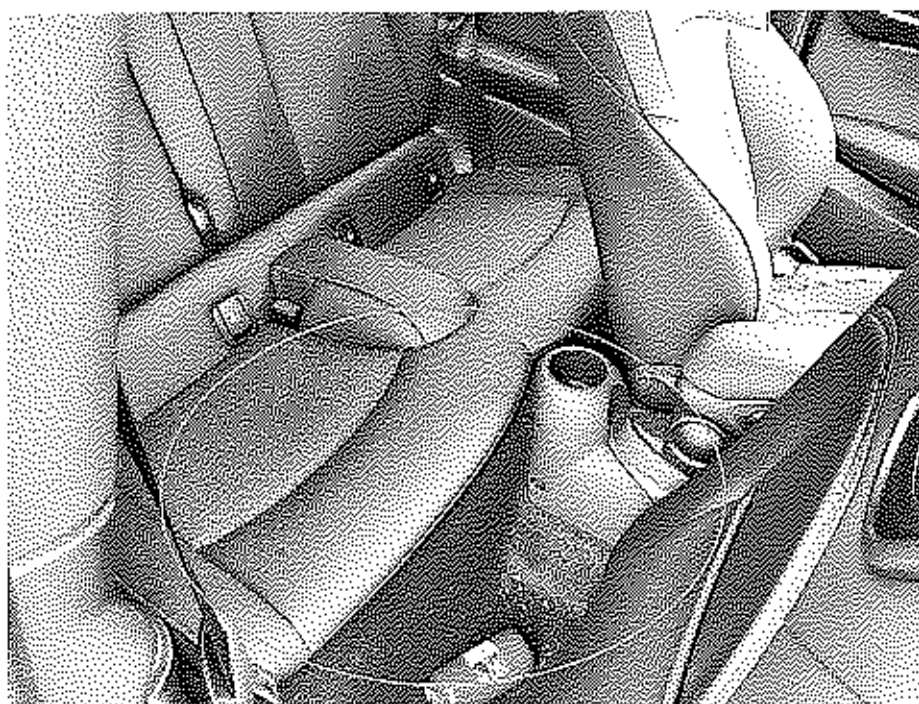
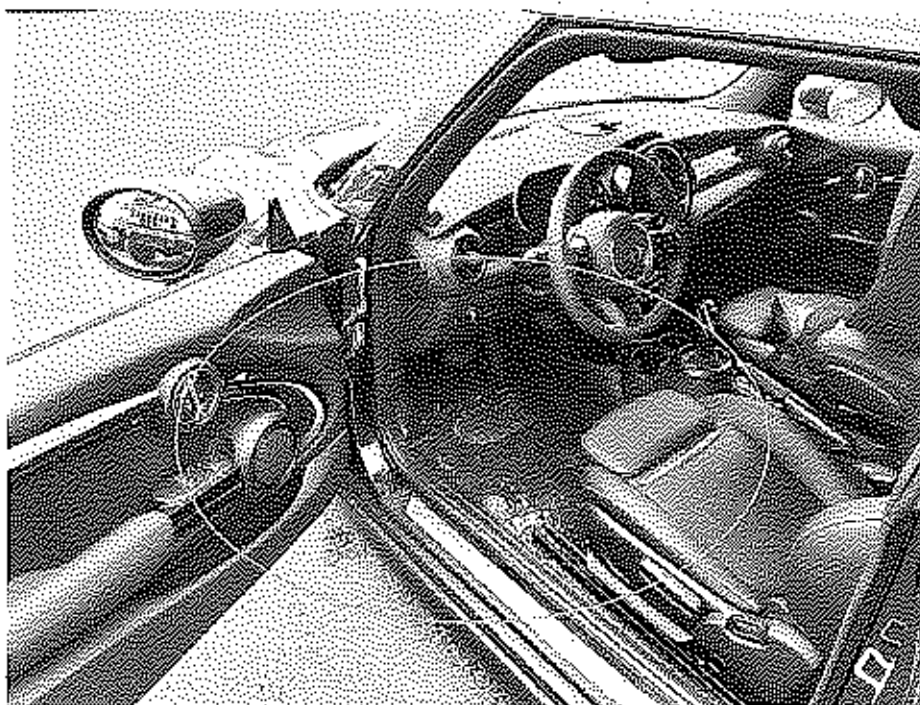
Bild 17 : Innenraum, verschmutzt, reinigen

Bild 18 : Innenraum, verschmutzt, reinigen

Bild 19 : Innenraum, verschmutzt, reinigen

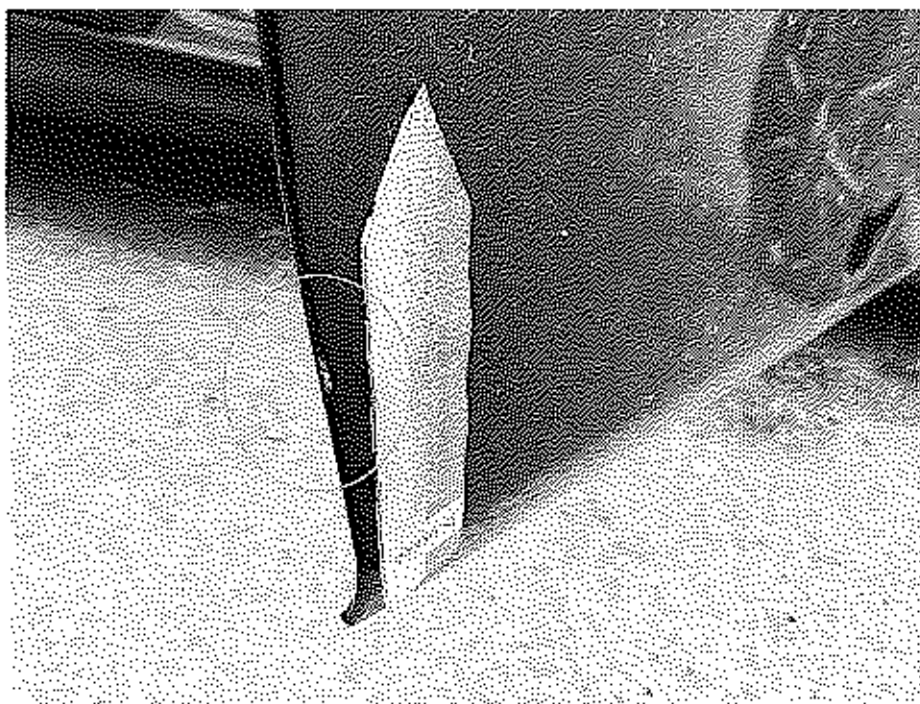
Bild 20 : Tür vorne rechts Türkante, Lackabplatzer, smart repair

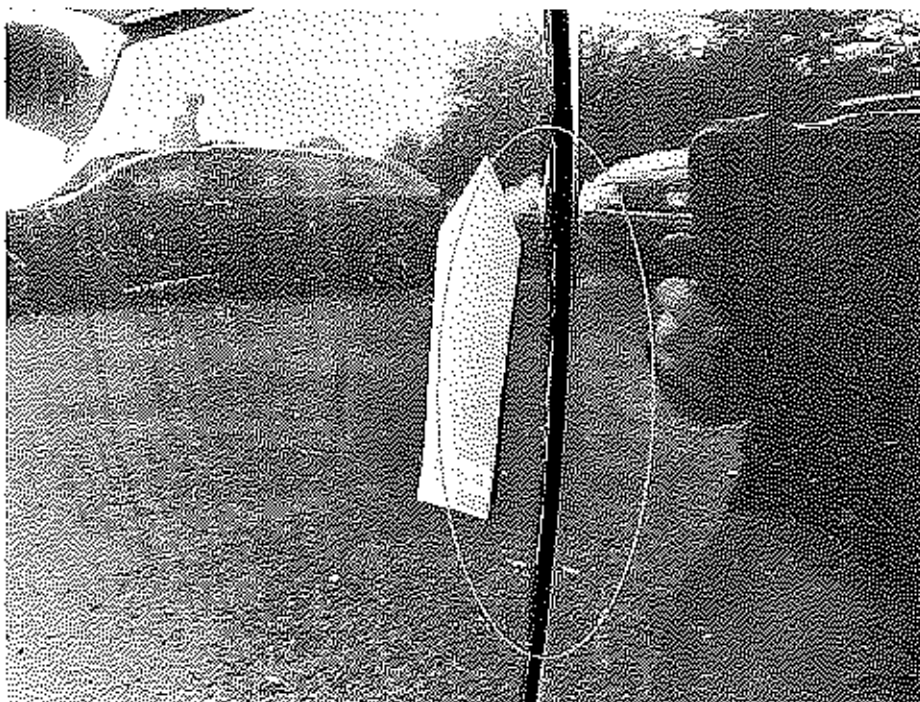
Bild 21 : Tür vorne links Türkante, Lackabplatzer, smart repair

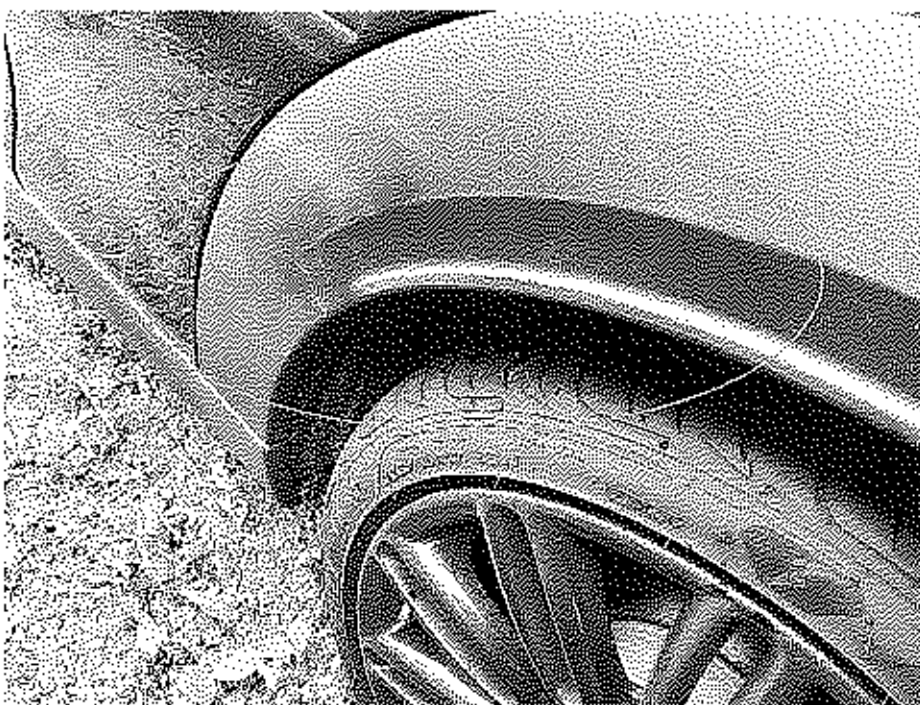
Bild 22 : Radlaufverkleidung hinten links verschürft

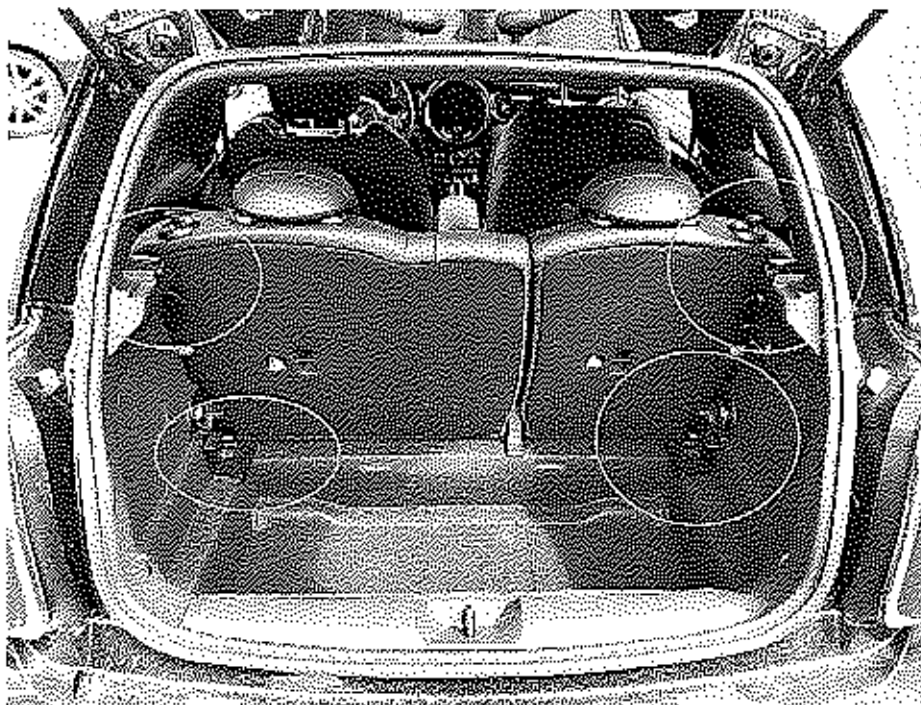
Hutablage und Ladeboden, Antennenstab

Bild 23 : Hutablage und Ladeboden
Fehlteile

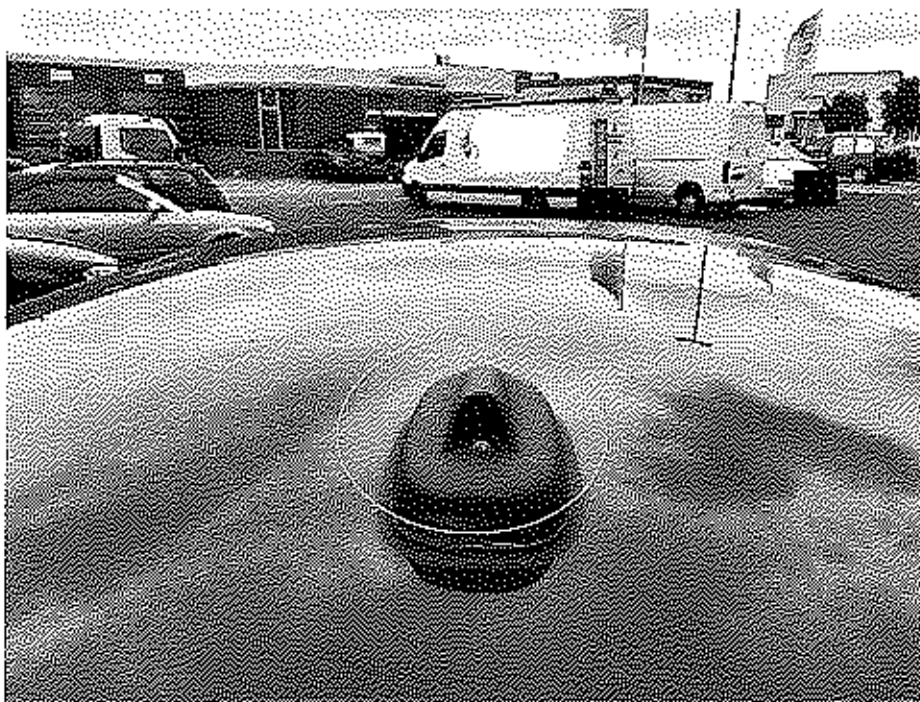
Bild 24 : Antennenstab
Fehlteil

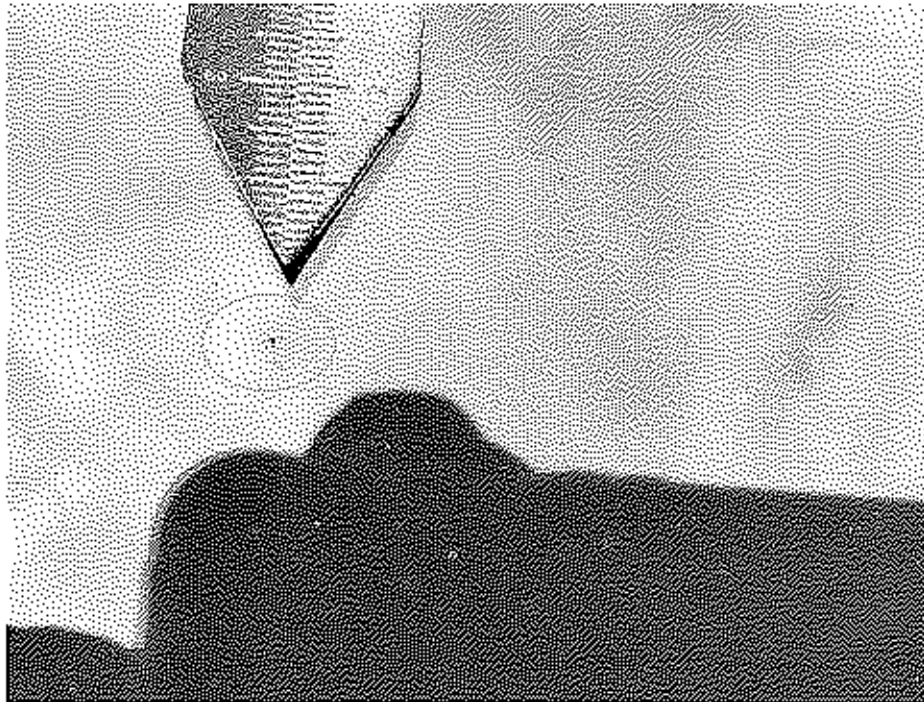
Windschutzscheibe weist oberflächliche Glasabsplitterungen ohne Rissbildung auf, (Bild 25).

Bild 25 : Windschutzscheibe weist Oberflächliche Glasabsplitterungen ohne Rissbildung auf
