DEKRA-Nr: [REDACTED]

vom 15.05.2024

Bewertungsgutachten

Kennzeichen **VEC KL90** **FIN** **WV1ZZZ2FZB7003607**

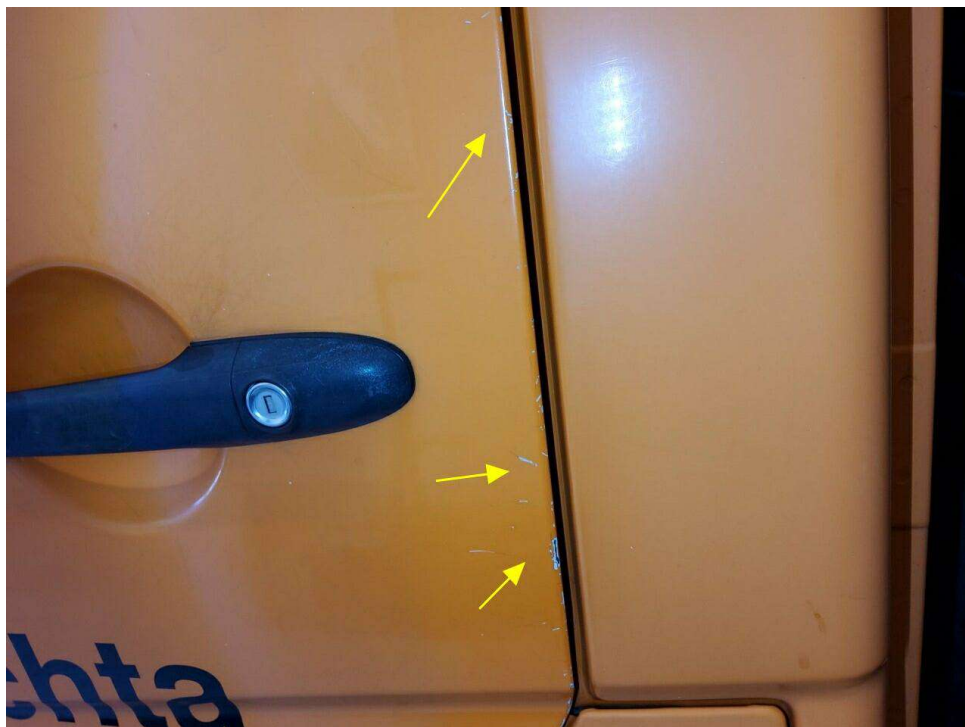
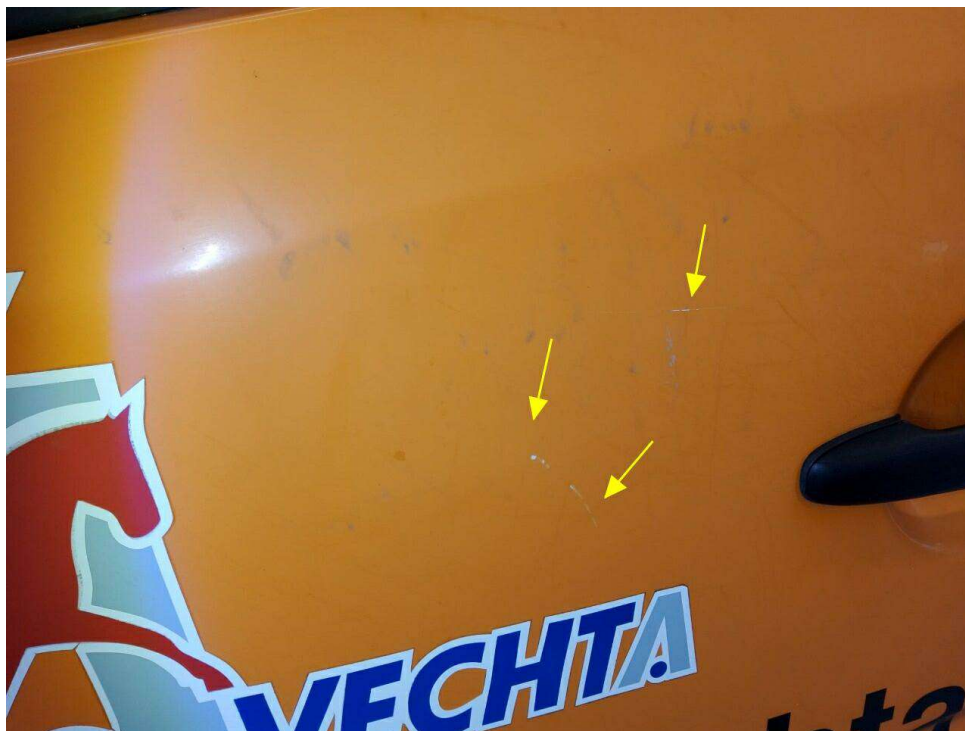
Bild 6 : Tür vorne links Lackierung, zerkratzt, lackieren mit Lackaufbau

Bild 7 : Tür vorne links Lackierung, zerkratzt, lackieren mit Lackaufbau

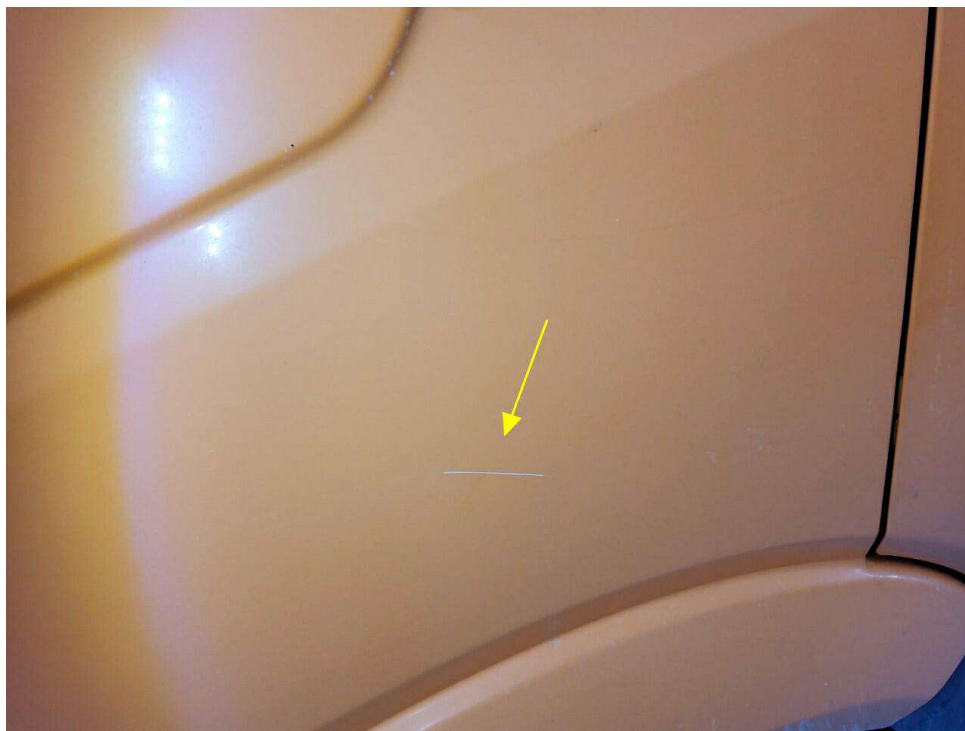
Bild 8 : Kotflügel vorne links Lackierung, zerkratzt, lackieren mit Lackaufbau

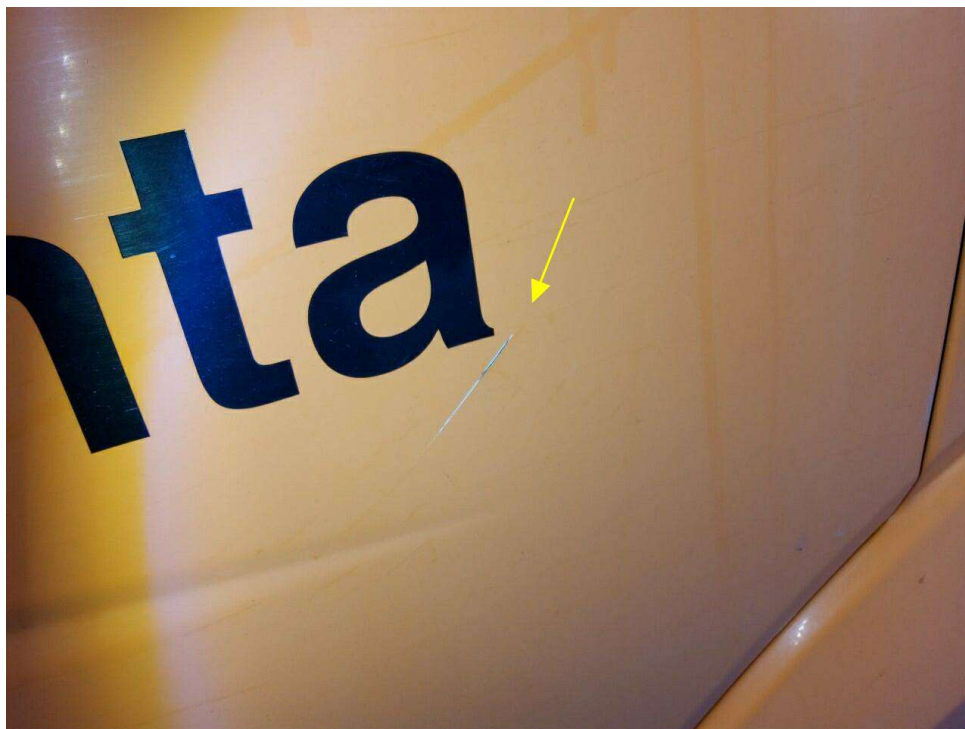
Beklebung, entfernen, reinigen; Einstiegsdichtung vorne links, gerissen, erneuern; Sitzbezug vorne links, gerissen, erneuern (Bild 12); Lenkrad Abrieb, Wertminderung; Kühlergrill Unterteil, gebrochen, erneuern; Sitzbezug vorne rechts, gerissen, erneuern (Bild 13); Ladeklappe rechts, eingedrückt und zerkratzt, erneuern (Bild 10, 11); Motor / Getriebe, Ölverlust, prüfen und Befund festlegen, Schadenerweiterung möglich (Bild 14, 15); Tür vorne links Lackierung, zerkratzt, lackieren mit Lackaufbau (Bild 6, 7); Tür vorne links Einstieg Lackierung, zerkratzt, smart repair; Kotflügel vorne links Lackierung, zerkratzt, lackieren mit Lackaufbau (Bild 8); Stoßfänger vorne links Lackierung, zerkratzt, smart repair; Tür vorne rechts Lackierung, zerkratzt, lackieren mit Lackaufbau (Bild 9); Tür vorne rechts Einstieg Lackierung, zerkratzt, smart repair; Lackvorbereitung;

Bild 9 : Tür vorne rechts Lackierung, zerkratzt, lackieren mit Lackaufbau

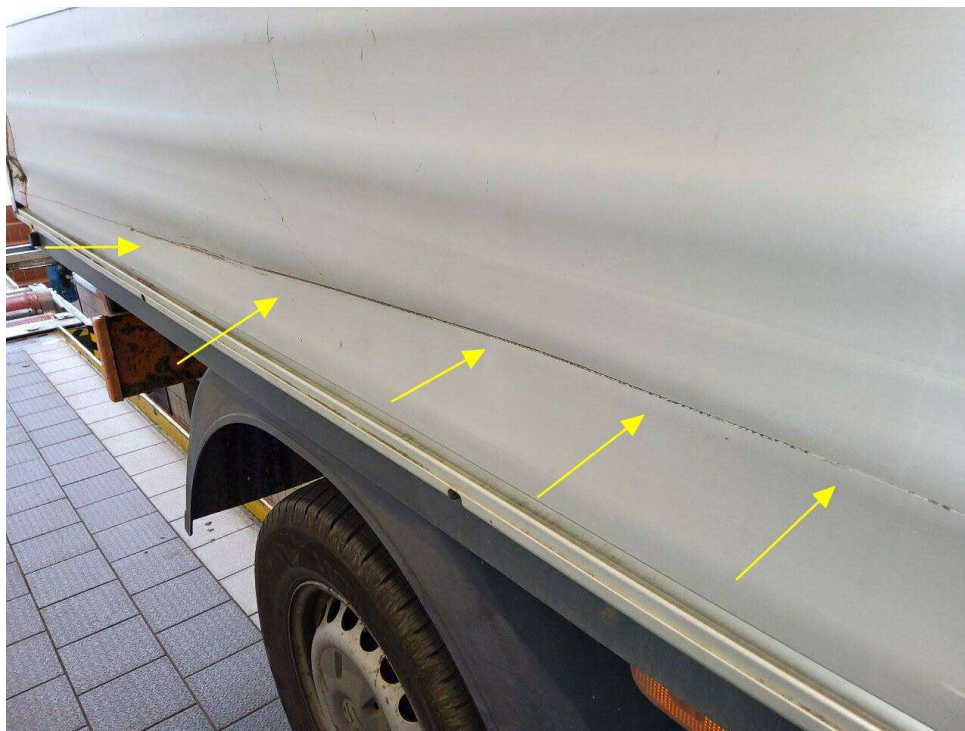
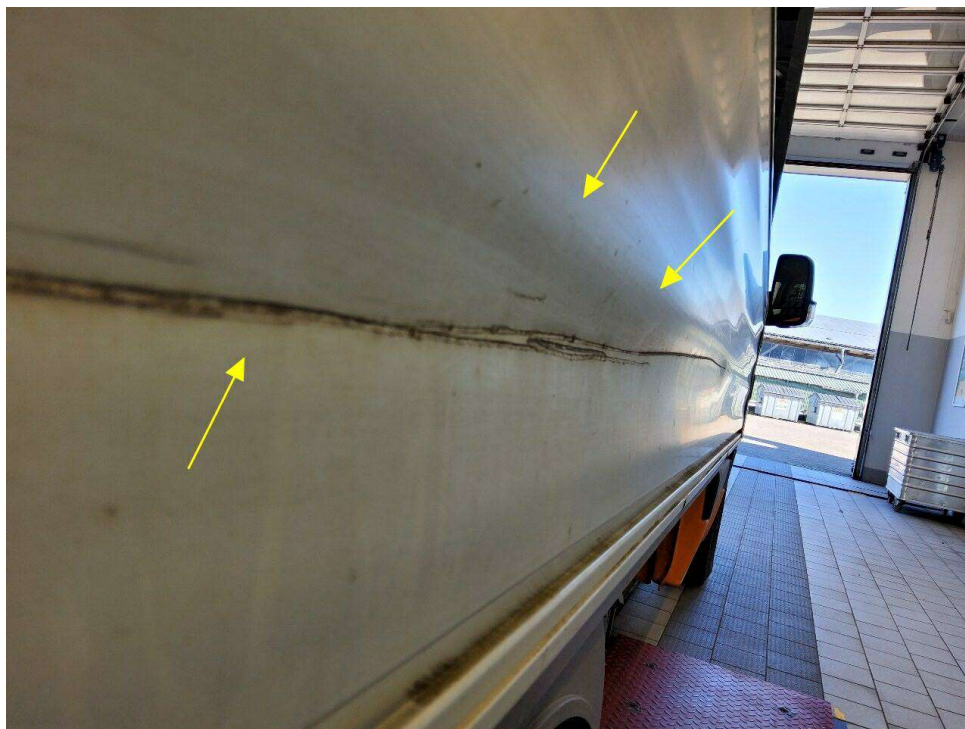
Bild 10 : Ladeklappe rechts, eingedrückt und zerkratzt

Bild 11 : Ladeklappe rechts, eingedrückt und zerkratzt

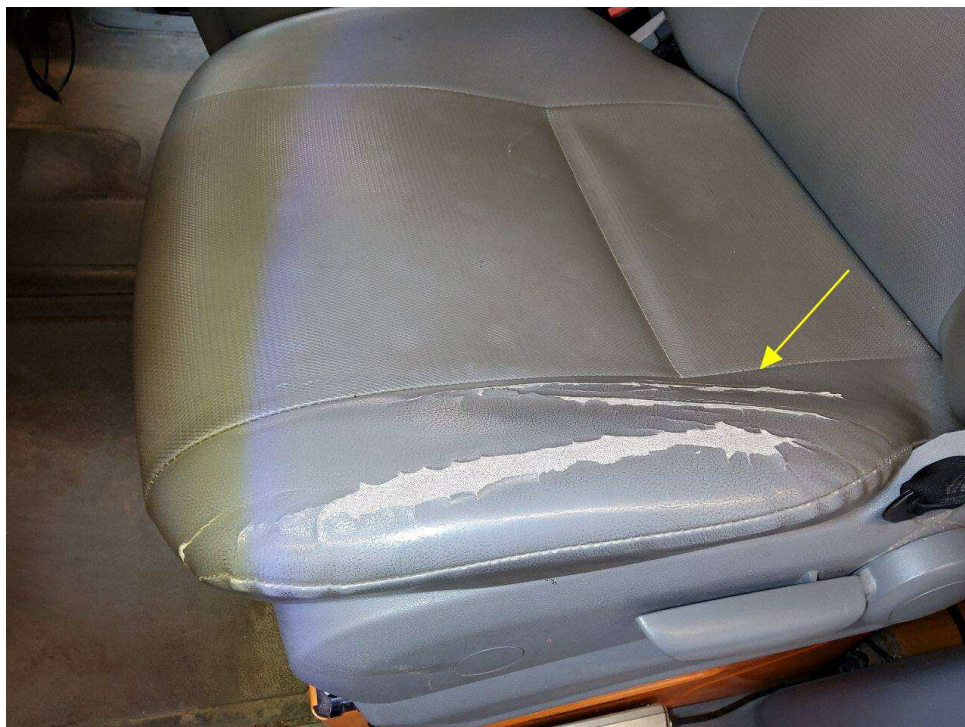
Bild 12 : Sitzbezug vorne links, gerissen

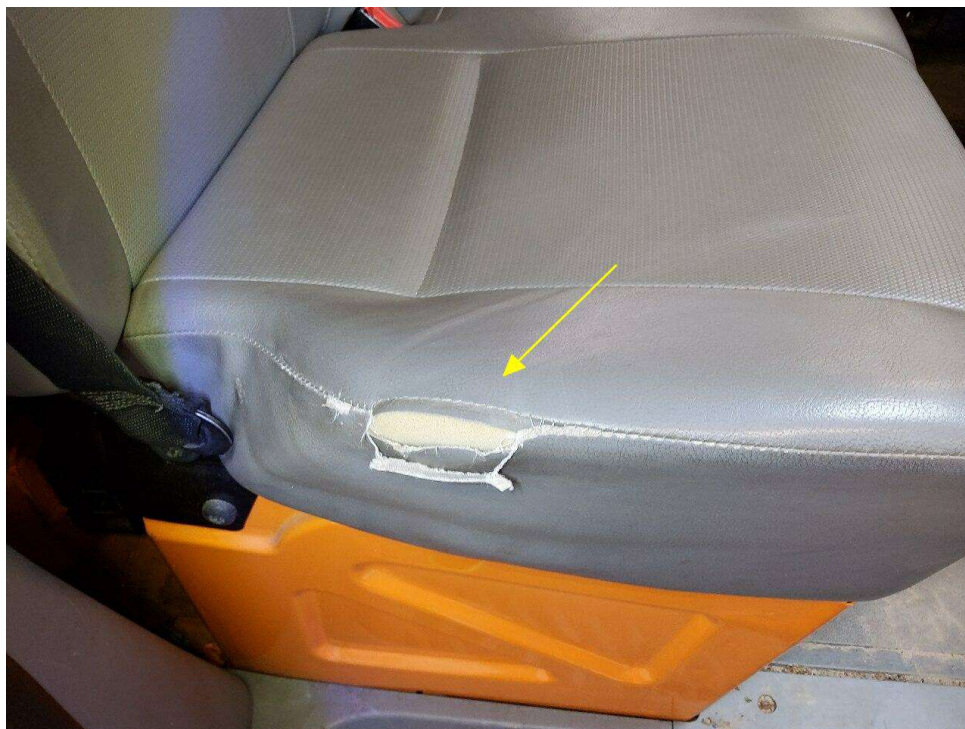
Bild 13 : Sitzbezug vorne rechts, gerissen

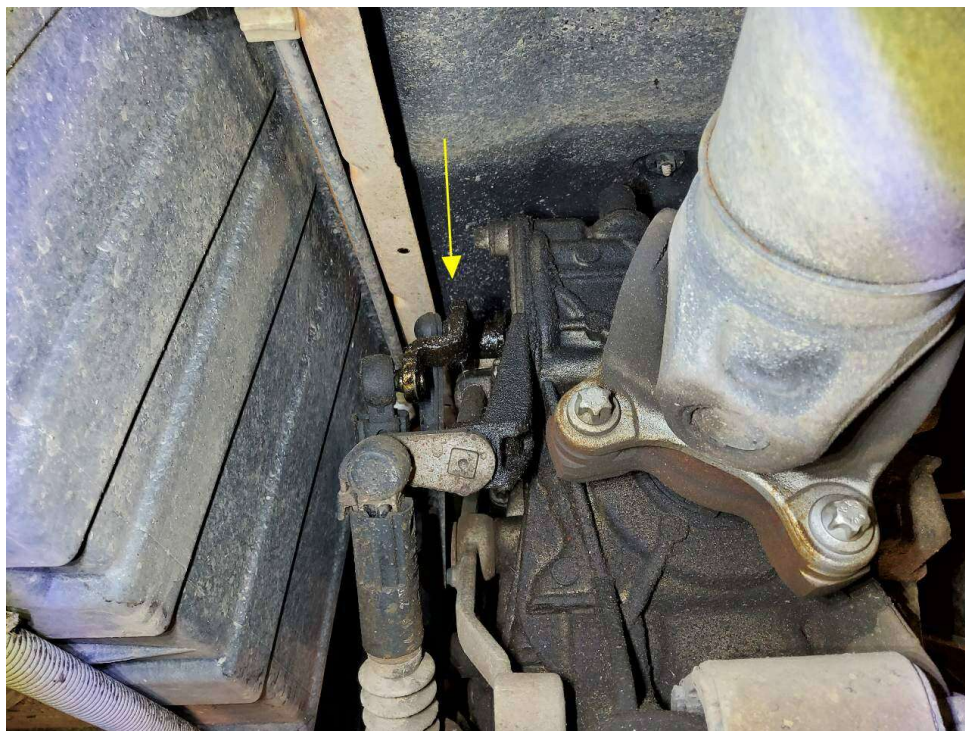
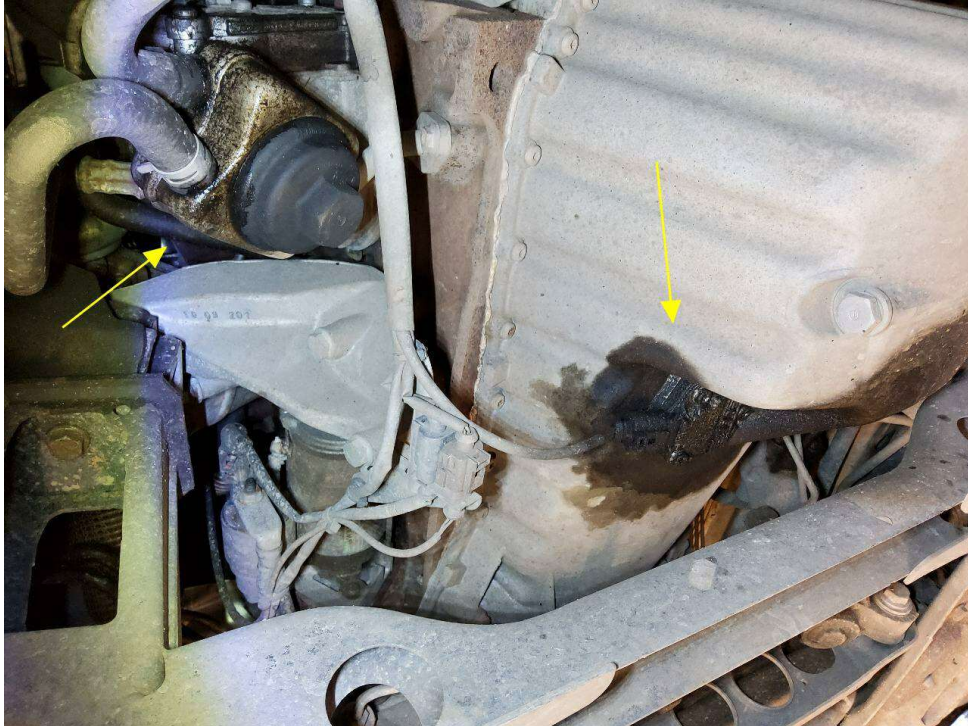
Bild 14 : Motor / Getriebe, Ölverlust

Bild 15 : Motor / Getriebe, Ölverlust
