Bewertungsgutachten

ME BW970

Fahrzeugart	Starrdeichselanhänger
Hersteller	ESCHLBÖCK

Typ / Verkaufsbezeichnung	BIBER / 70-ZK
Aufbauart	Arbeitsmaschine
HSN / TSN	0801 / 000
Fahrzeug-Ident.-Nr.	VA920057907ESC026
Nutzlast [kg] Leergewicht	8970 kg
zul. Gesamtgewicht	9500 kg
Maße über alles L / B / H	4850 / 2500 / 3350 (mm)
Achsen / angetr.Achsen	2 / -
Farbe	Rot
Lackierung	Uni
Schadstoffklasse	MOTORHACKMASCH.
Felgen	Stahl ohne Radzierblende
Betriebsstunden abgelesen	823
Laufleistung nach Angaben	1.423 Stunden

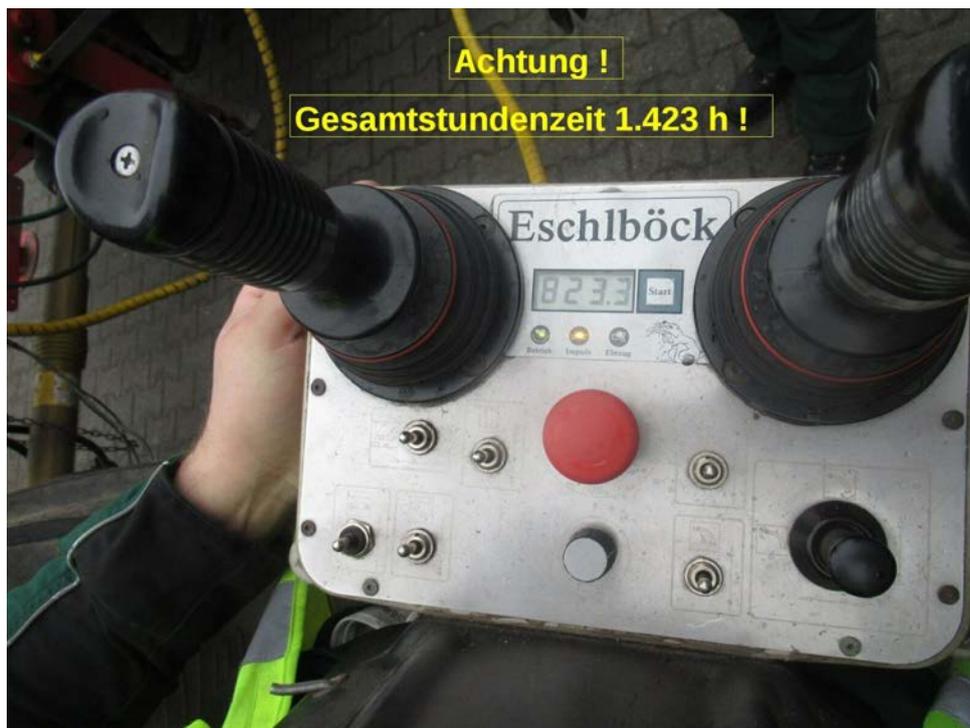
Bild 6 : Kabelfernsteuerung m. Stundenzähler
Gesamtstundenzeit 1.423 H, wegen Gerätereperatur !

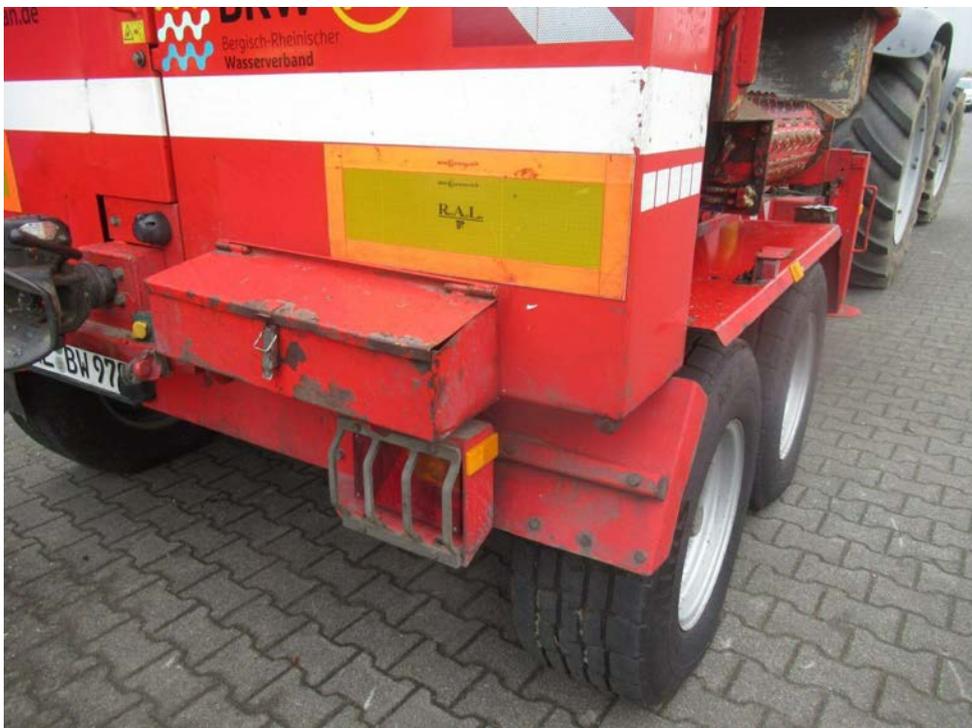
Bild 11 : div. Lackschäden rundherum

- rundherum alters- und gebrauchsbedingte Klein- und Nutzungsschäden (Kratzer/Dellen/Lackabstoßungen/Rostbesatz), instandsetzen
- Messereinsätze u. Gegenmesser an Verschleißgrenze, erneuern

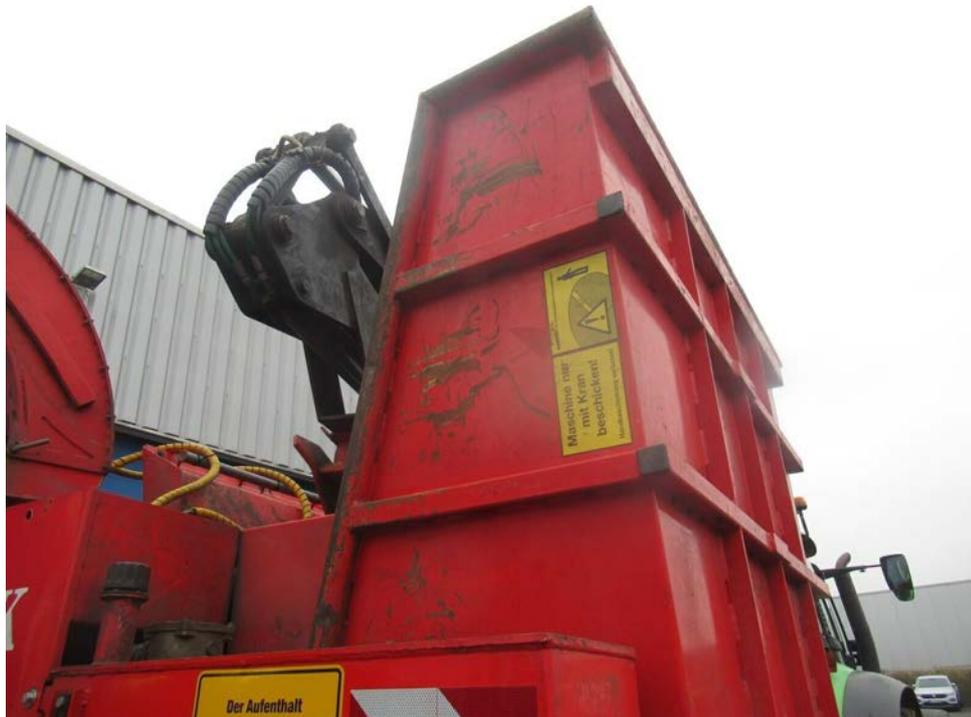
Bild 12 : div. Lackschäden rundherum

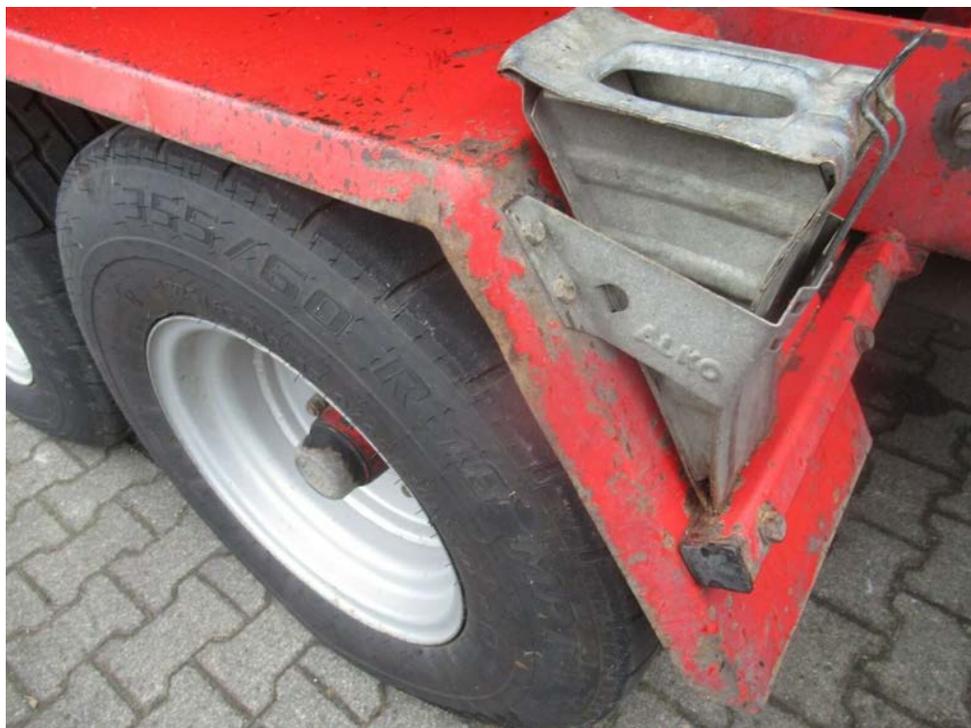
Bild 13 : div. Gebrauchsschäden rundherum
