Schadengutachten

Schadennummer 2024.71.5.01752

Fahrzeugart	Feuerwehrfahrzeug
Hersteller	VOLKSWAGEN-VW
Typ / Verkaufsbezeichnung	2DX0FZ / LT.Fahrgestell mit Doppelkabine
Aufbauart	TSFW
HSN / TSN	0603 / 057
Fahrzeug-Ident.-Nr.	████████████████████
Nutzlast [kg] Leergewicht	2829 kg
zul. Gesamtgewicht	4850 kg
Maße über alles L / B / H	5750 / 2220 / 2600 (mm)
Achsen / angetr. Achsen	2 / 1
Türen	4
Sitzplätze	5
Farbe	feuerrot (R300)
Polster / Farbe	Kunstleder / Grau
Energiequelle / Kraftstoff	DIESEL-D
Motorart / Zylinderanzahl	Reihenmotor / 5
Leistung / Hubraum	80 kW / 2461 cm ³
Schadstoffklasse*
Getriebe / Gänge	Schaltgetriebe / 5
Felgen	Stahl mit Radzierblende
Km-Stand abgelesen	109.600

Der Schaden soll nach Angaben des Versicherungsnehmers am 17.05.2024 Wasser entstanden sein. Der Schadenhergang wurde durch den Versicherungsnehmer wie folgt geschildert: Laut Angaben soll der Fahrer bei einem Unwettereinsatz durch Wasser gefahren sein. Beim durchfahren soll der Motor Wasser angesaugt haben aufgrunddessen soll der Motor ausgegangen sein.

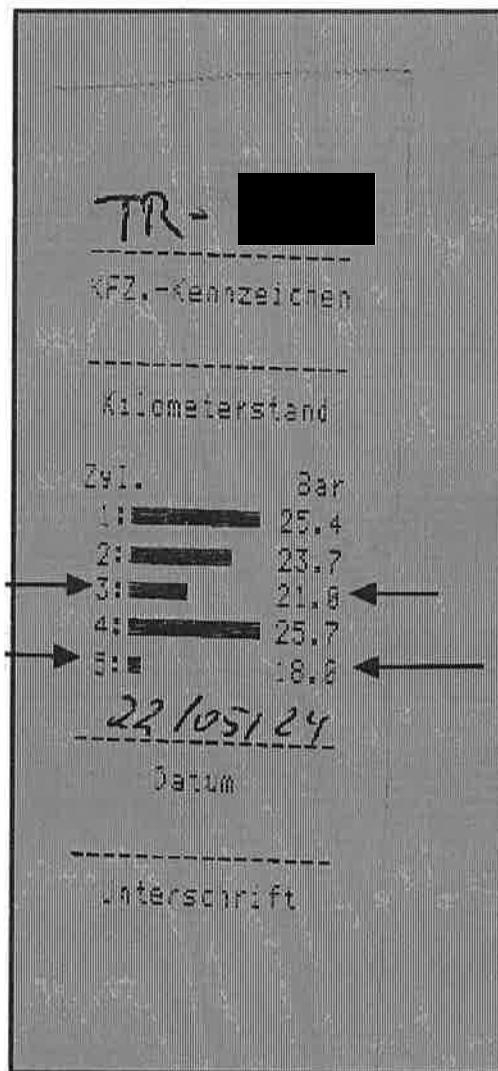
Der Motor des Fahrzeuges ist durch Wasserschlag beschädigt. Die Kompression der Zylinder 3 und 5 ist deutlich geringer. Der Motor startet nicht mehr. Weitere Anbauteile beschädigt und/oder wären montagebedingt nicht wieder zu verwenden.

Bild 12 : Ergebnis Kompressionstest - Zylinder 3 und 5 zu gering
