Gutachten-Nr. 3342103

Fahrzeugbewertung

HERSTELLER: MERCEDES-BENZ
 TYP: SPRINTER
 AUSFÜHRUNG: 516 CDI SPRINTER 906.253
 FAHRZEUG IDENT NR: WDB9062531N430963

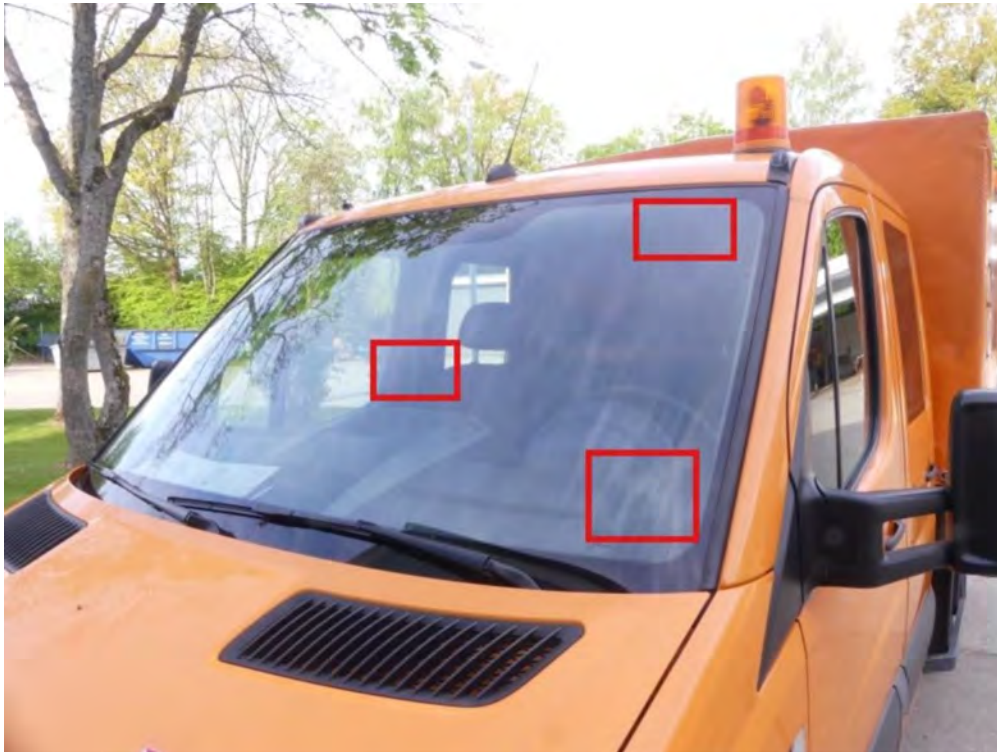
Bild 19

-Frontscheibe beschädigt (Steinschläge)

Frontscheibe ist mit Steinschlägen versehen

- B-SÄULE RE INST. U. LACK KORROS
- FRONTSCHIEBE BESCHÄD. ERN
- MOTOR ÖLVERLUST INST
- RADLAUF U SCHWELL VO LI INST. LACK KORROS
- RADLAUF U SCHWELL VO RE INST. LACK KORROS
- SITZBEZUG VO LI U RE BESCHÄD. ERN.
- SITZKISSEN RÜCKSITZBANK BESCHÄD. ERN.
- STOßFÄNGER VO BESCHÄD.
- TRAGFÜHRUNGSGELENK VO LI UND RE ERN.
- TÜR HI LI U RE INST. U LACK KORROS
- TÜR VO RE INST. U LACK KORROS

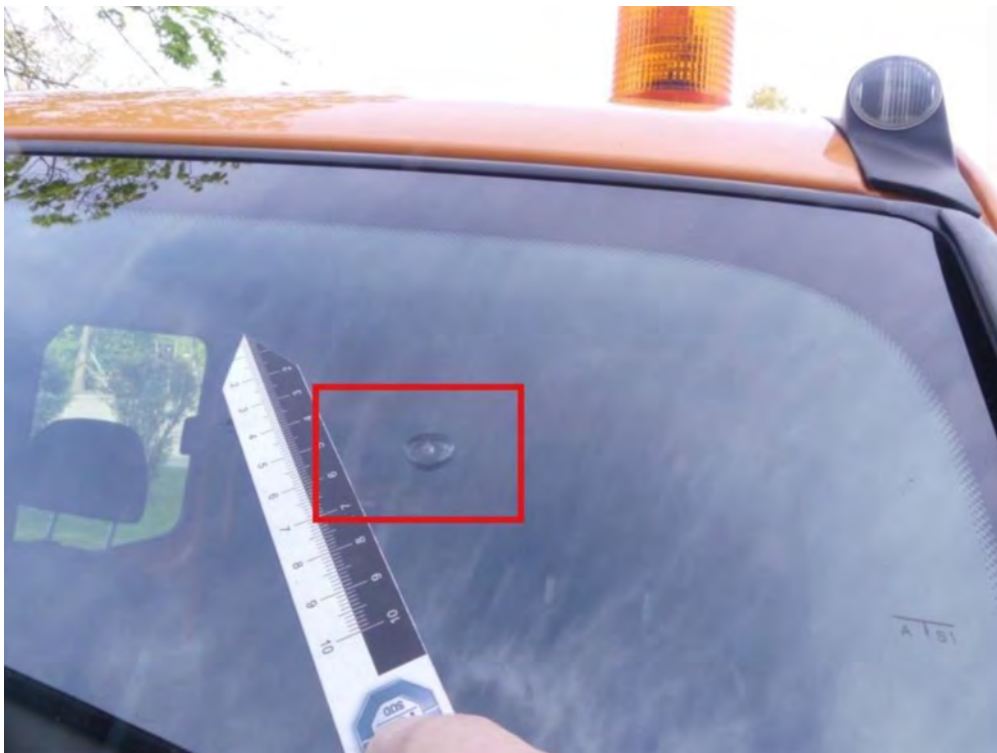
Bild 20

Detailansicht: Steinschläge in der Frontscheibe

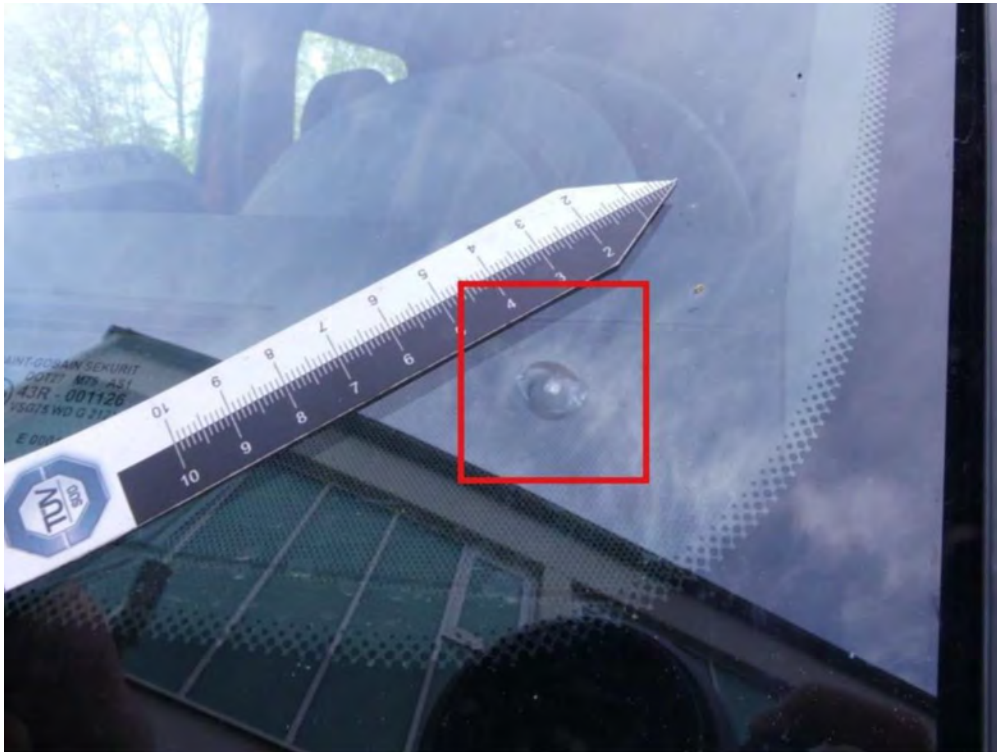
Bild 21

Detailansicht:
Steinschläge in der
Frontscheibe

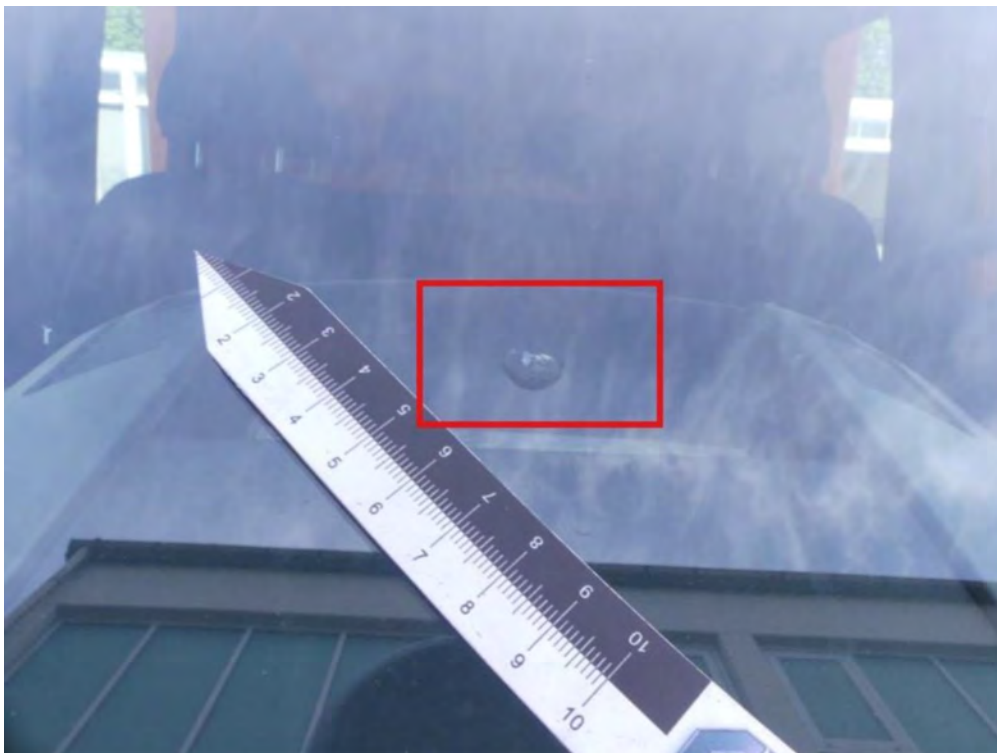
Bild 22

Detailansicht:
Steinschläge in der
Frontscheibe

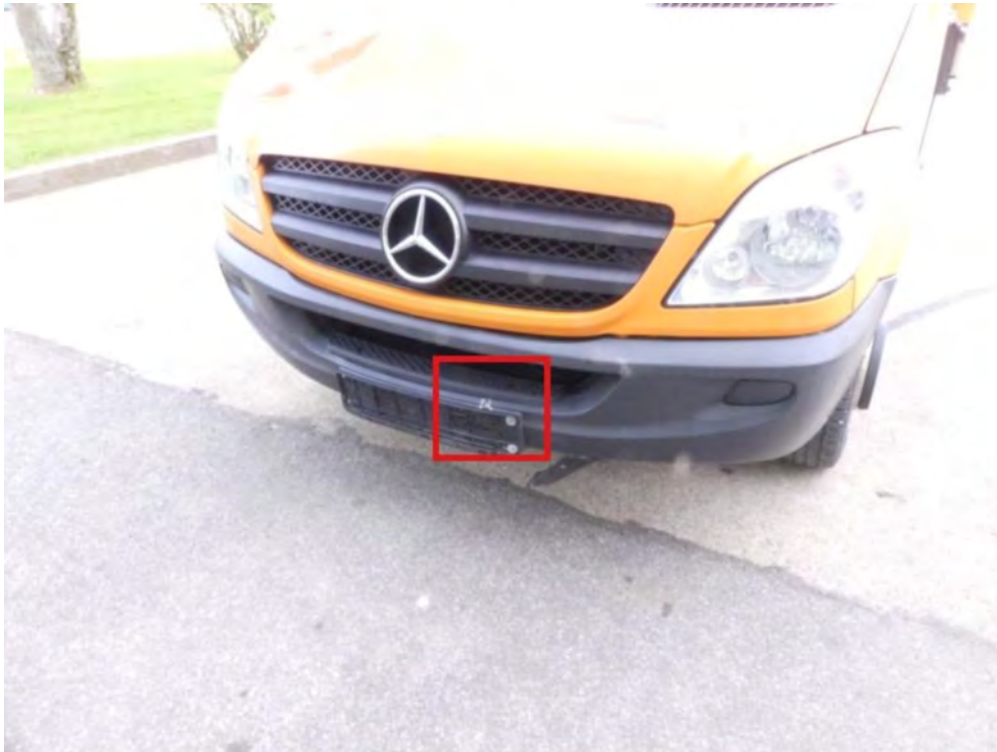
Bild 23

-Stoßfänger vorne beschädigt

Der vordere Stoßfänger ist gebrochen

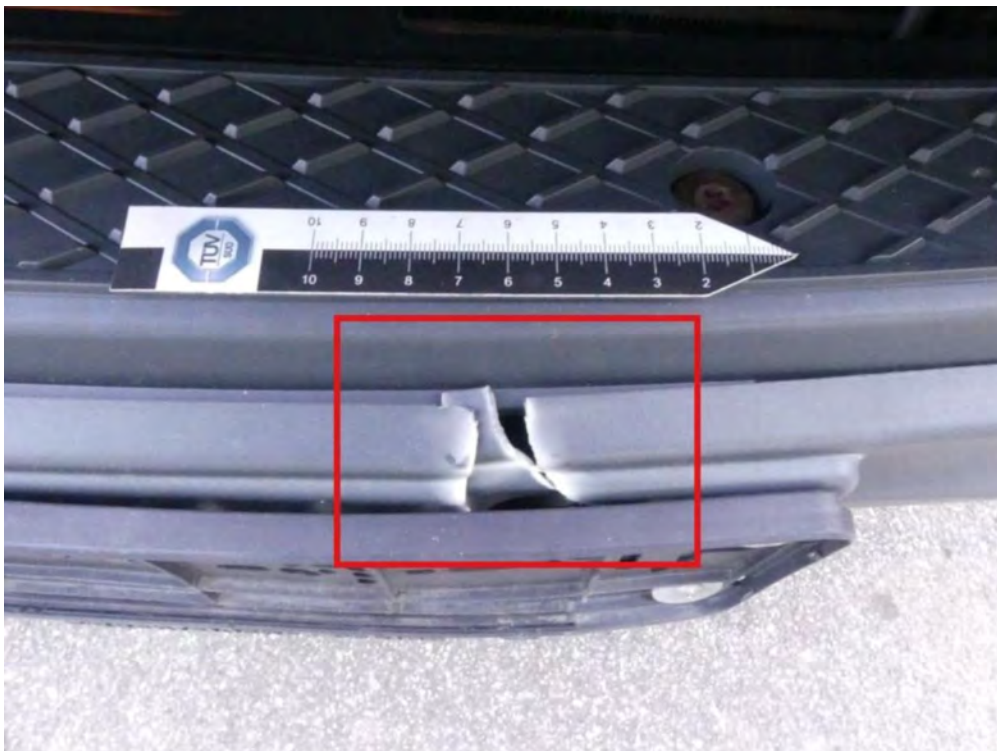
Bild 24

Detailansicht:
Bruchstelle am
vorderen Stoßfänger

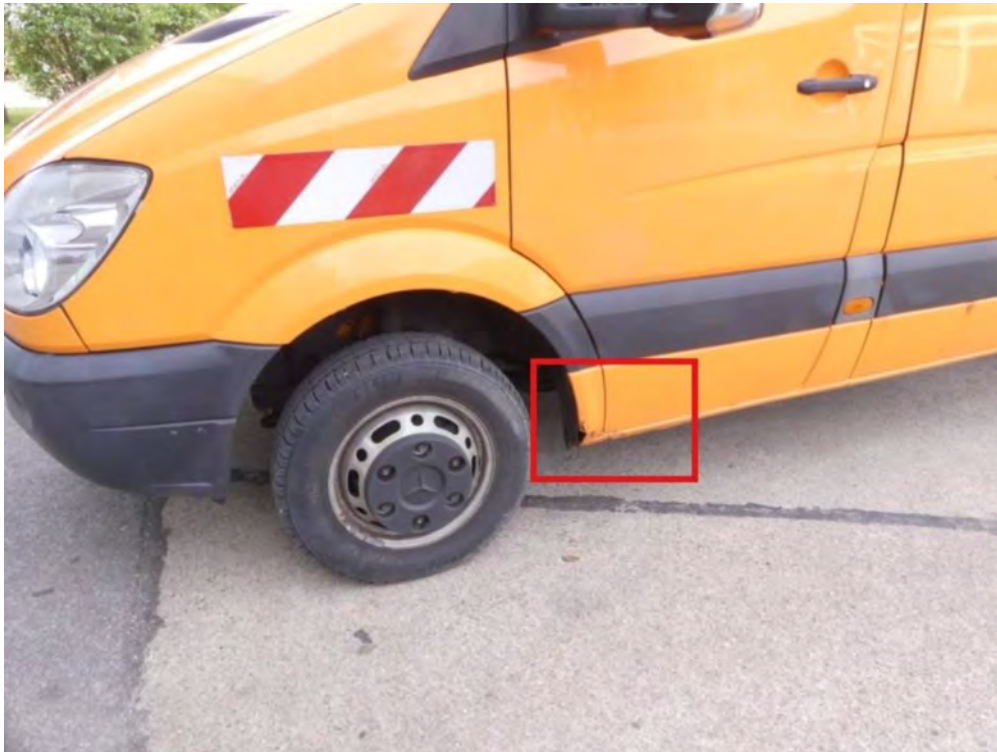
Bild 25

-Radlauf und Schweller vorne links und rechts durchrostet

Der Radlauf und
Schweller vorne
links sind
durchrostet

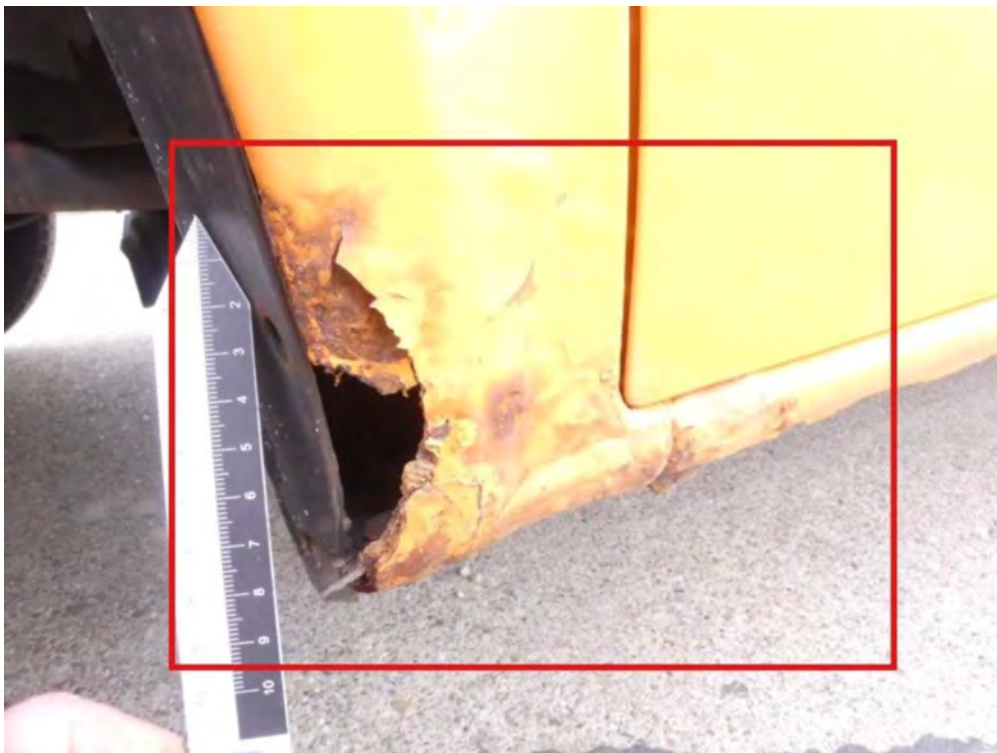
Bild 26

Detailansicht:
Durchrostung am
Radlauf und
Schweller vorne
links

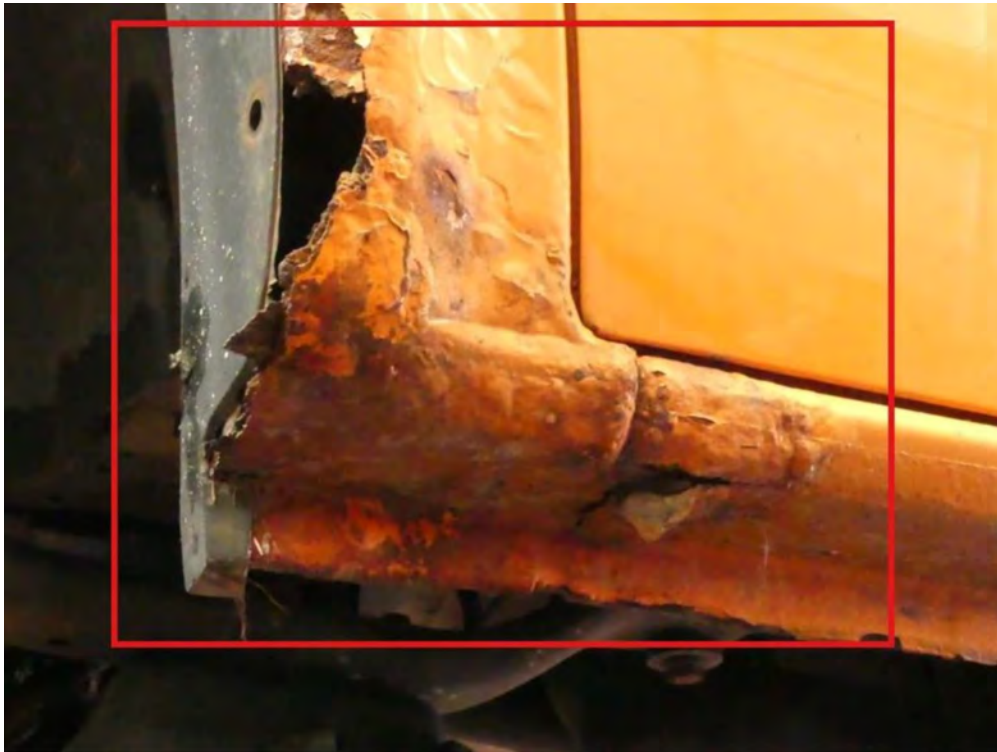
Bild 27

Detailansicht:
Durchrostung am
Radlauf und
Schweller vorne
links

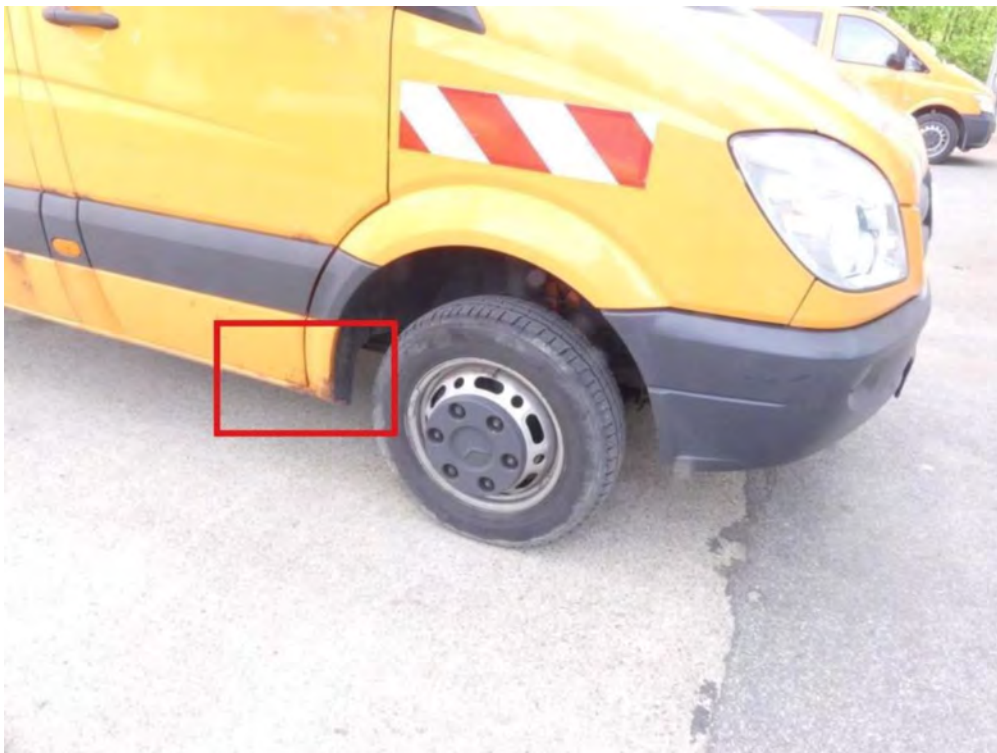
Bild 28

Der Radlauf und
Schweller vorne
rechts sind
durchrostet

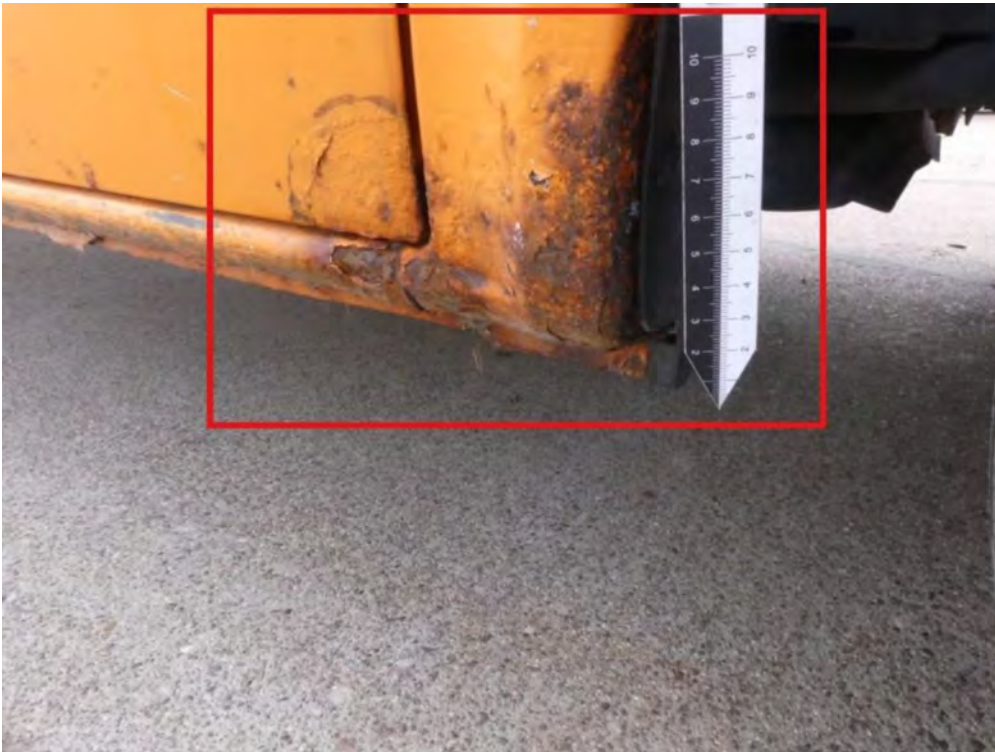
Bild 29

Detailansicht:
Durchrostung am
Radlauf und
Schweller vorne
rechts

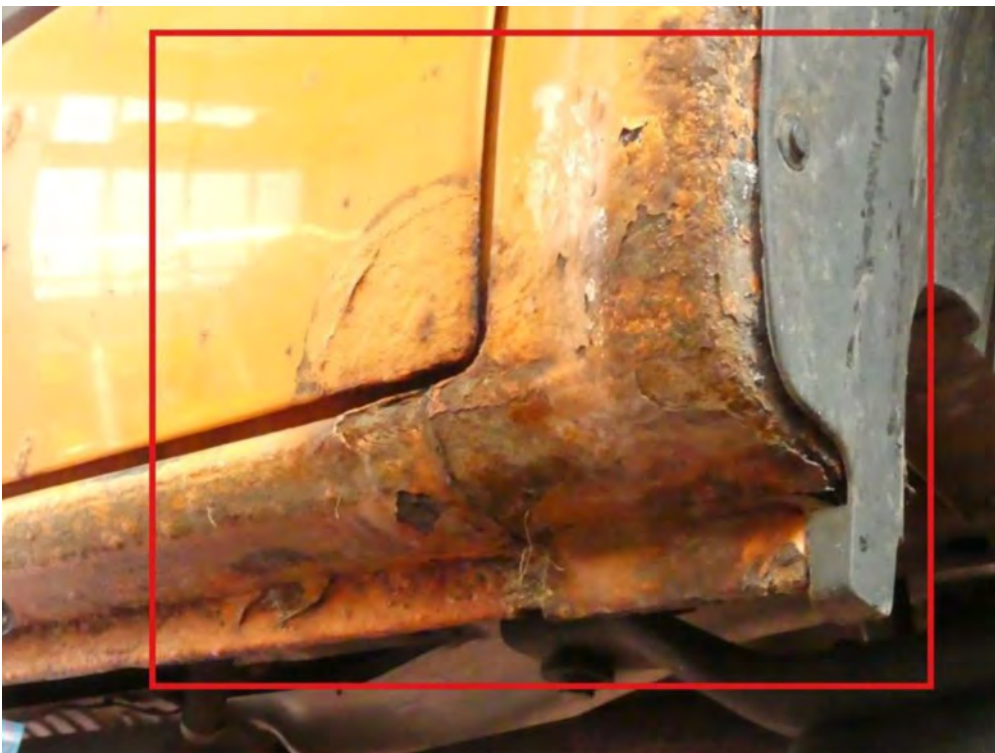
Bild 30

Detailansicht:
Durchrostung am
Radlauf und
Schweller vorne
rechts

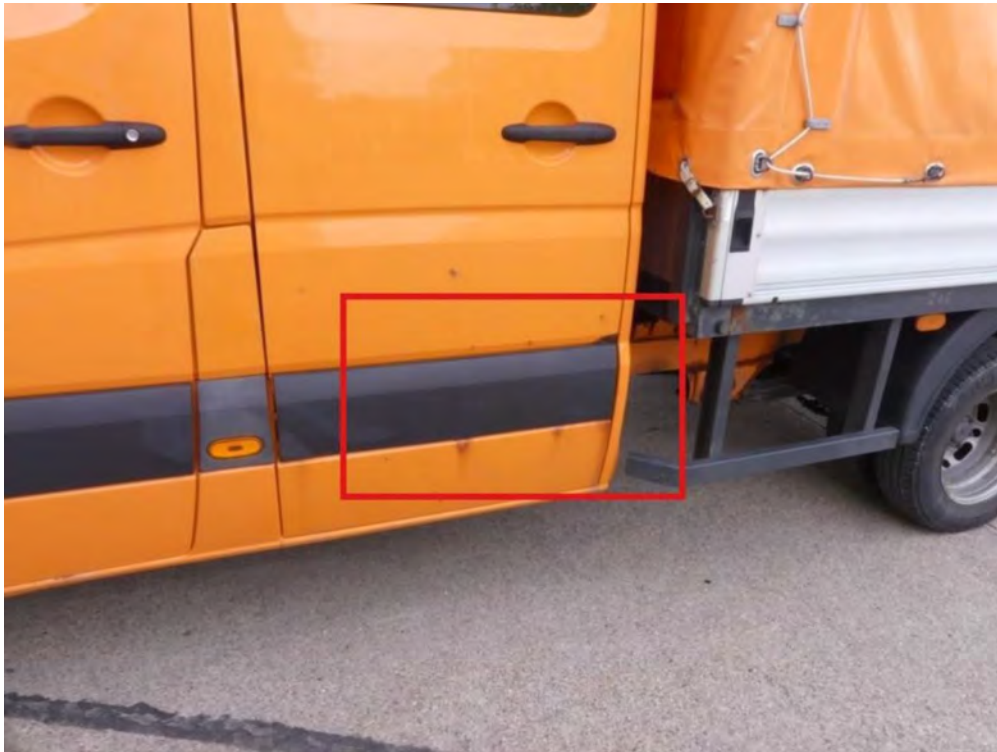
Bild 31

-Tür hinten links und rechts stark korrodiert

Die Tür hinten
links ist
korrodiert

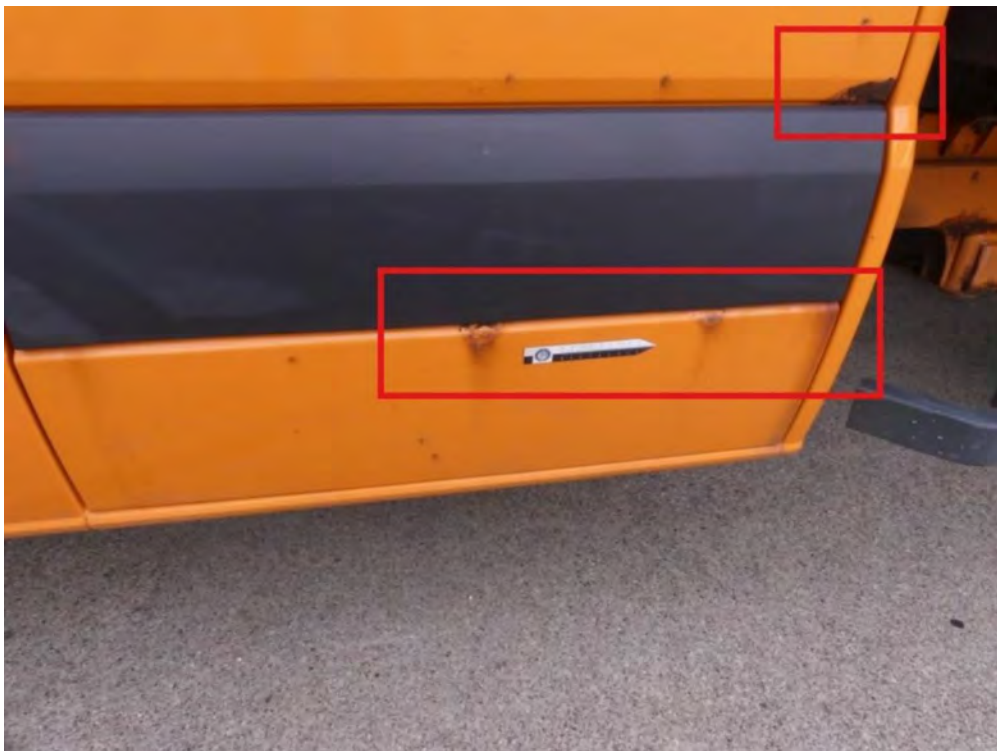
Bild 32

Detailansicht:
Korrosion an der
Tür hinten links

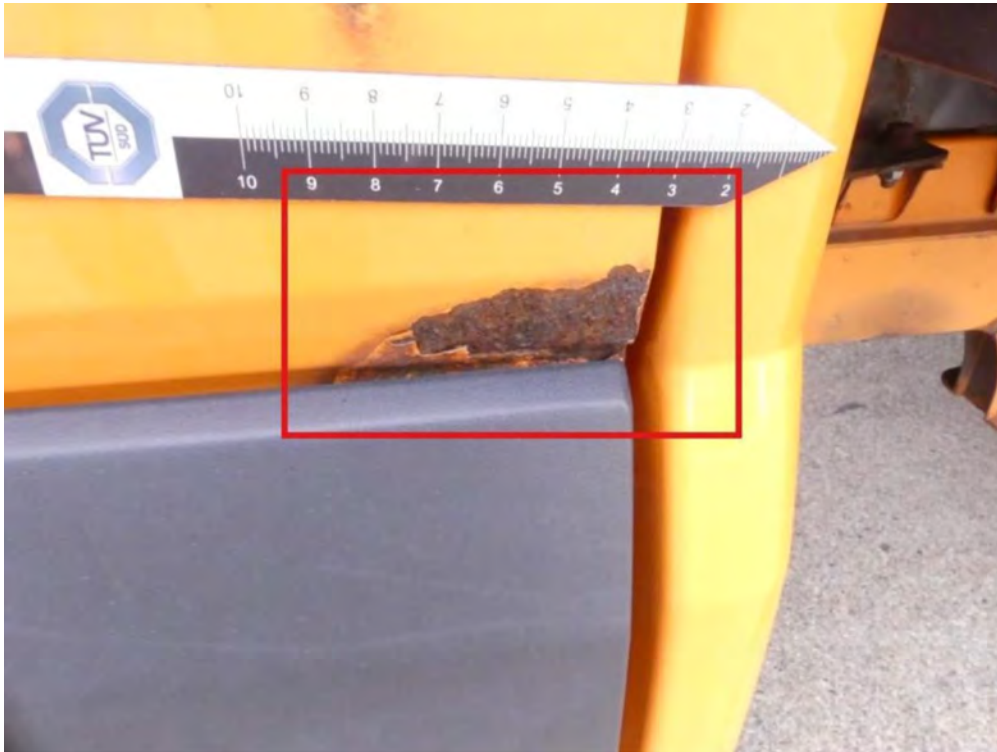
Bild 33

Detailansicht:
Korrosion an der
Tür hinten links

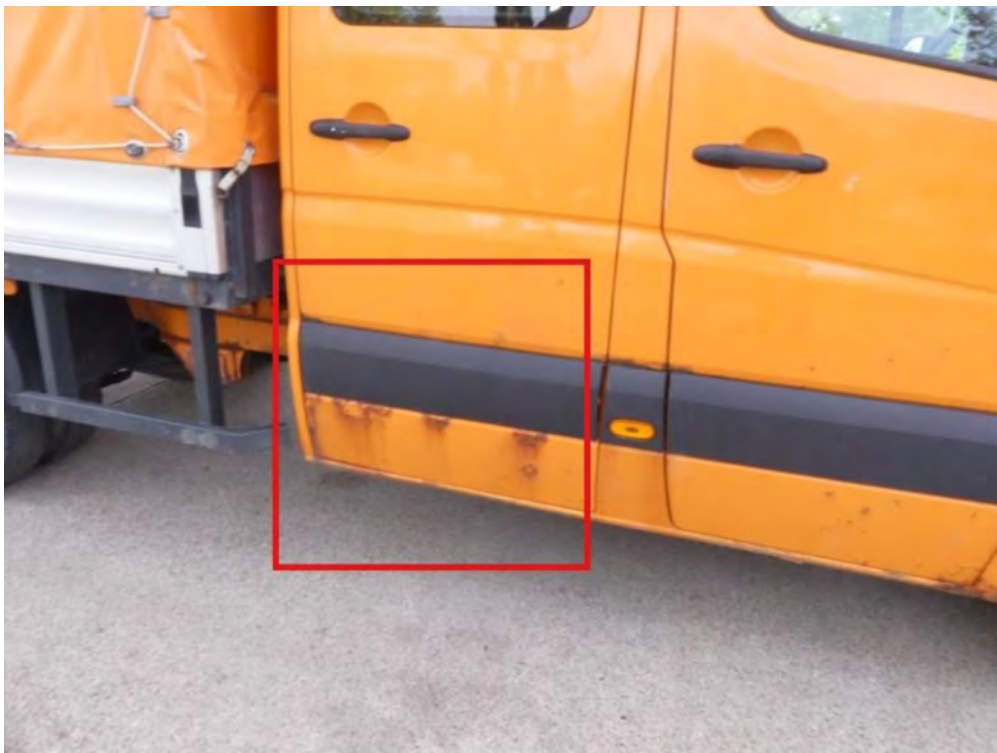
Bild 34

Die Tür hinten
rechts ist
korrodiert

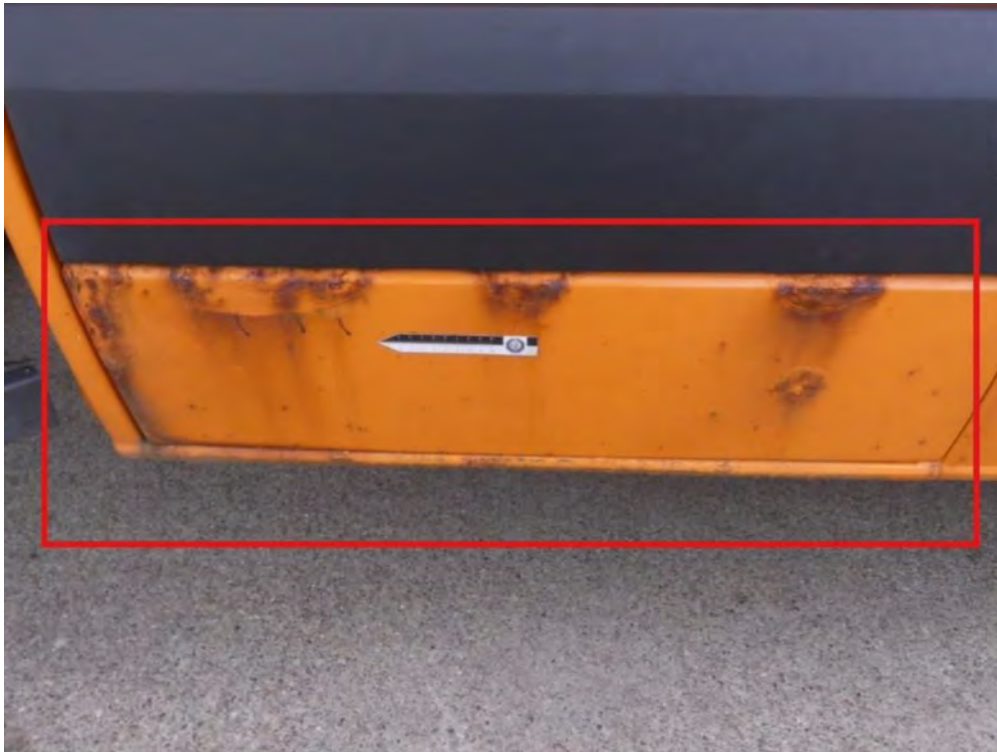
Bild 35

Detailansicht:
Korrosion an der
Tür hinten rechts

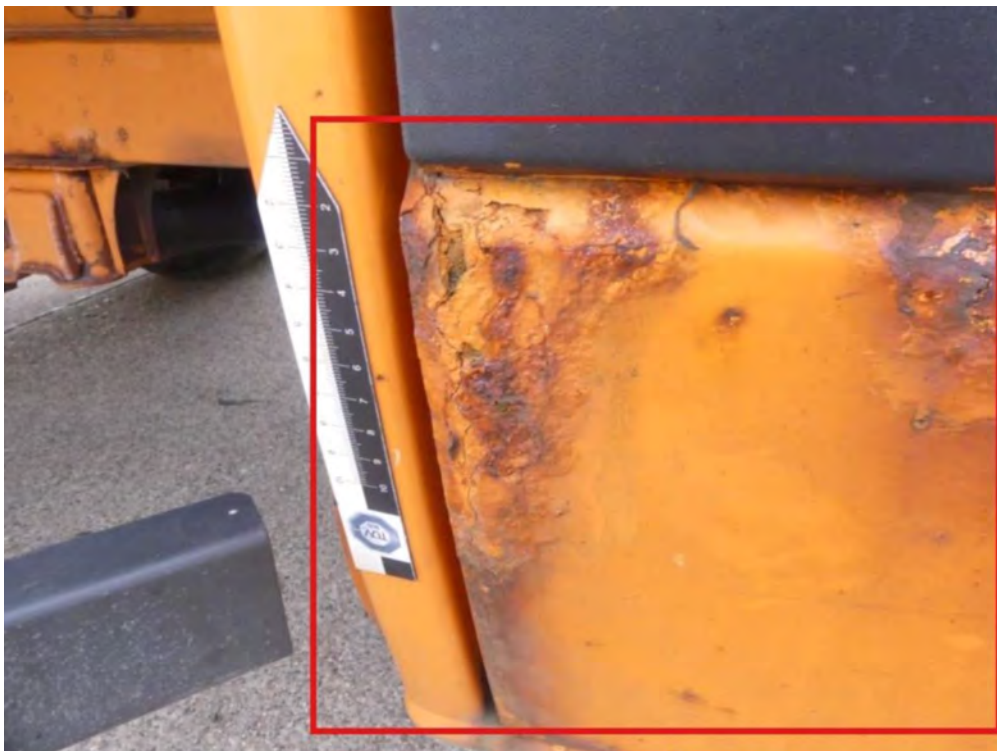
Bild 36

Detailansicht:
Korrosion an der
Tür hinten rechts

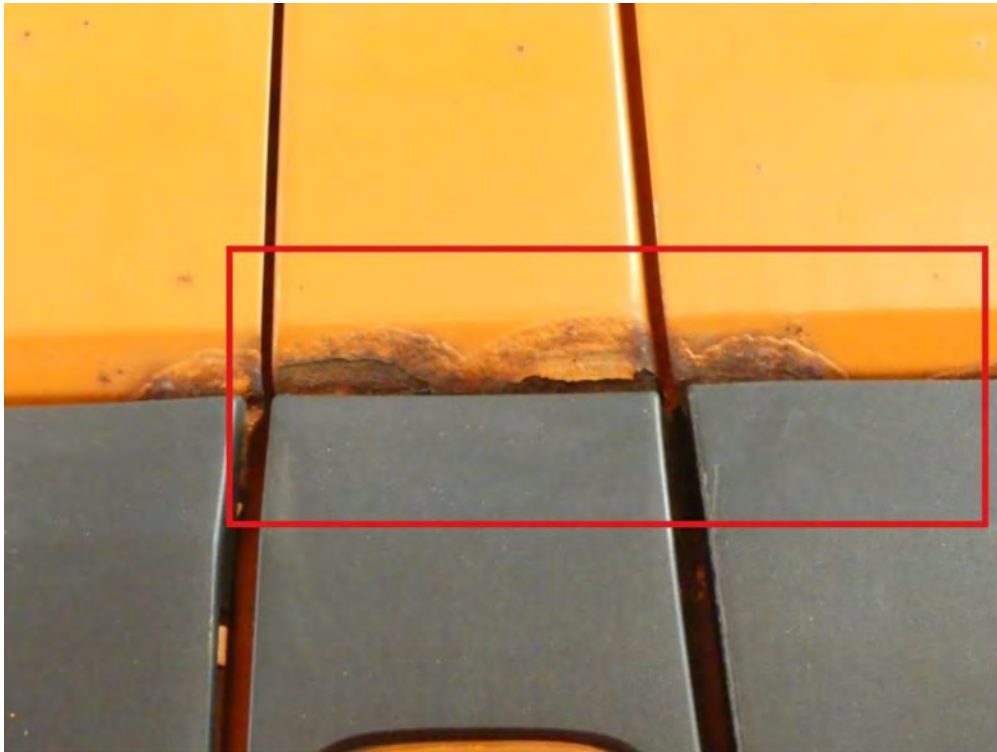
Bild 37

-B Säule rechts stark korrodiert

Die B-Säule und Tür
vorne rechts sind
korrodiert

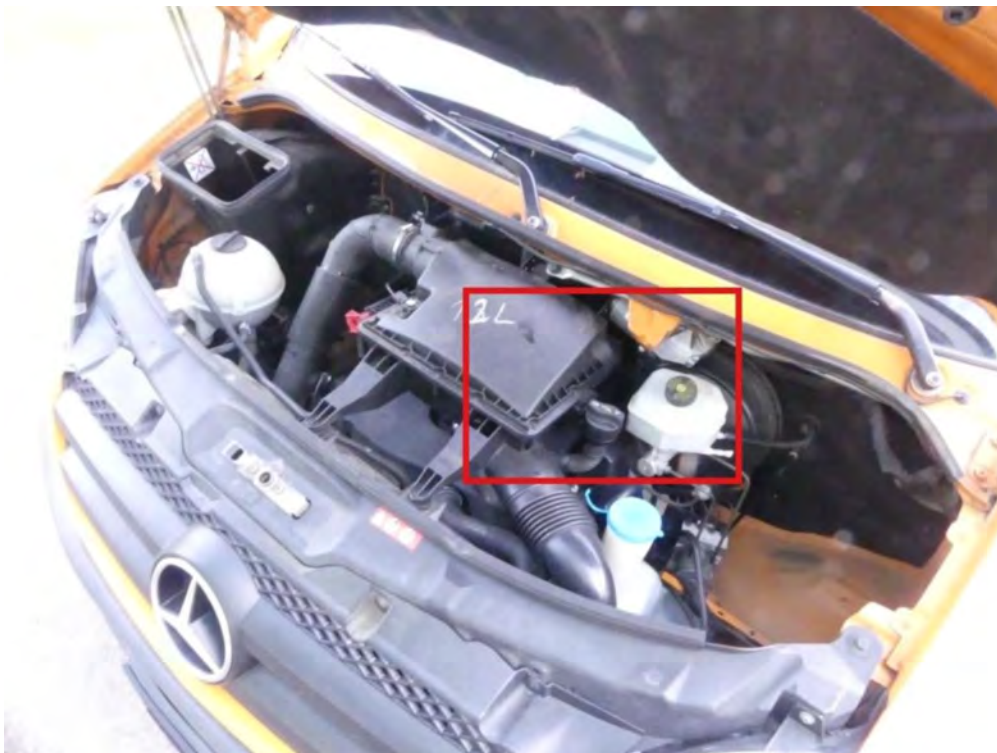
Bild 38

-Motor mit Ölverlust

Motor mit Ölverlust

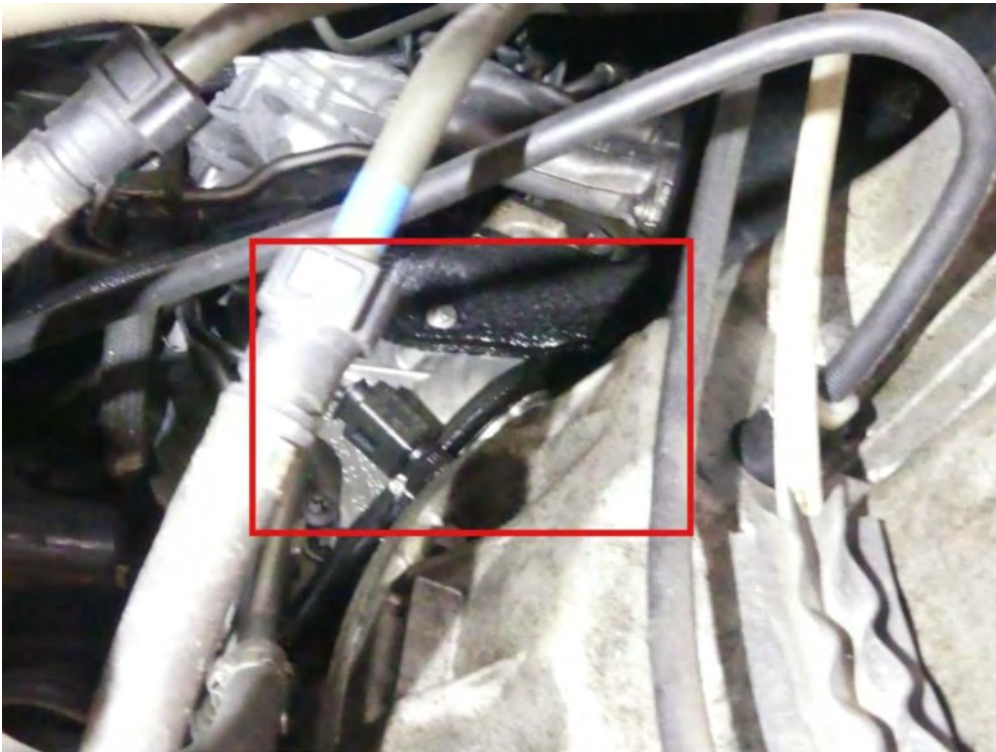
Bild 39

Detailansicht:
Ölverlust

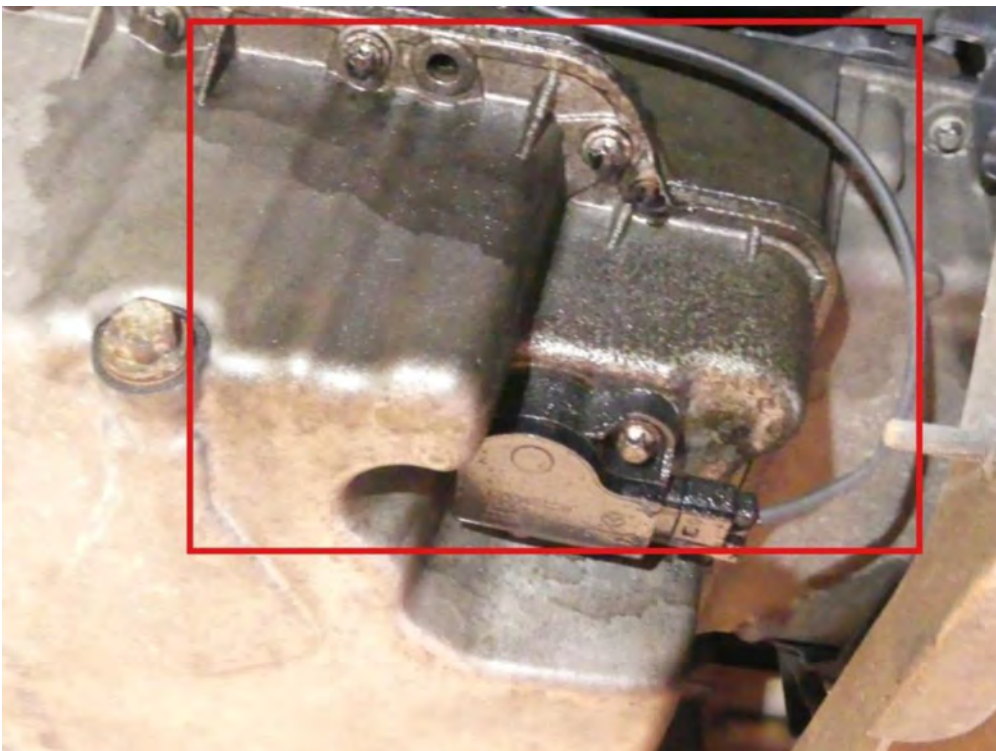
Bild 40

Detailansicht:
Ölverlust

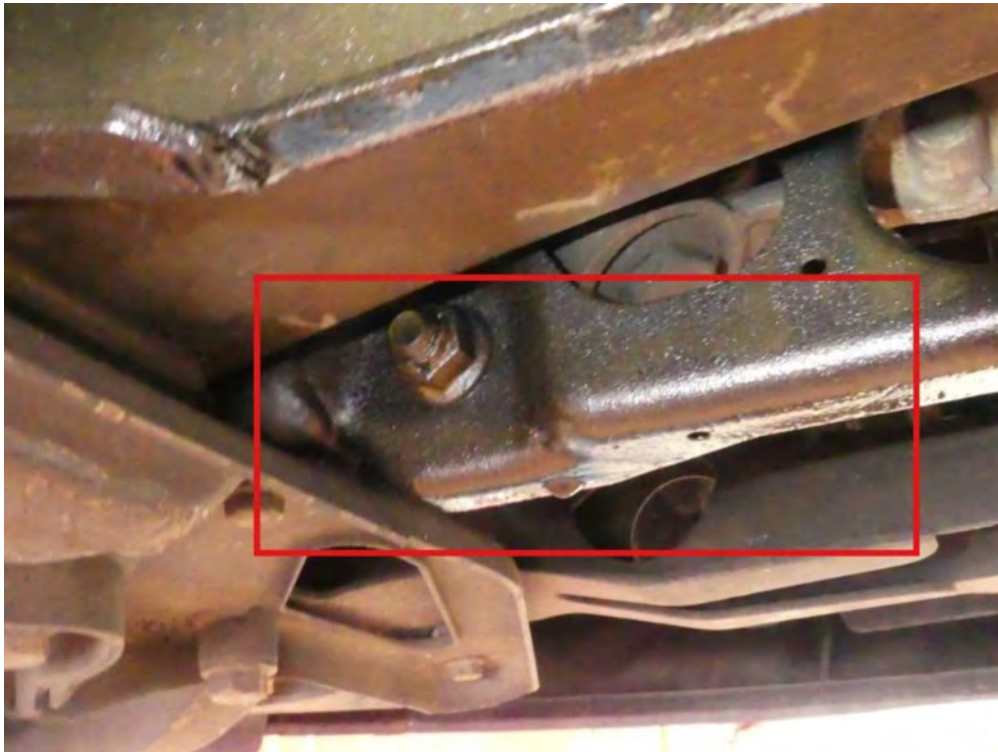
Bild 41

Detailansicht:
Ölverlust

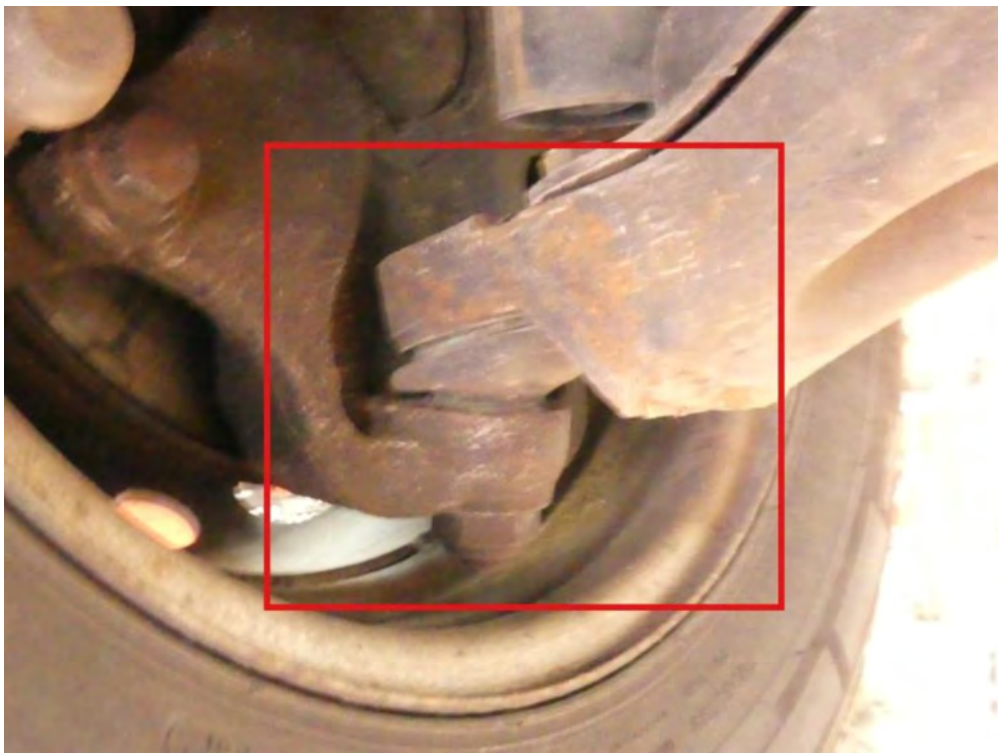
Bild 42

-Tragführungsgelenke vorne links und rechts verschlissen

Das
Tragführungsgelenk
vorne links ist
teilweise
verschlissen
(leichtes Spiel)

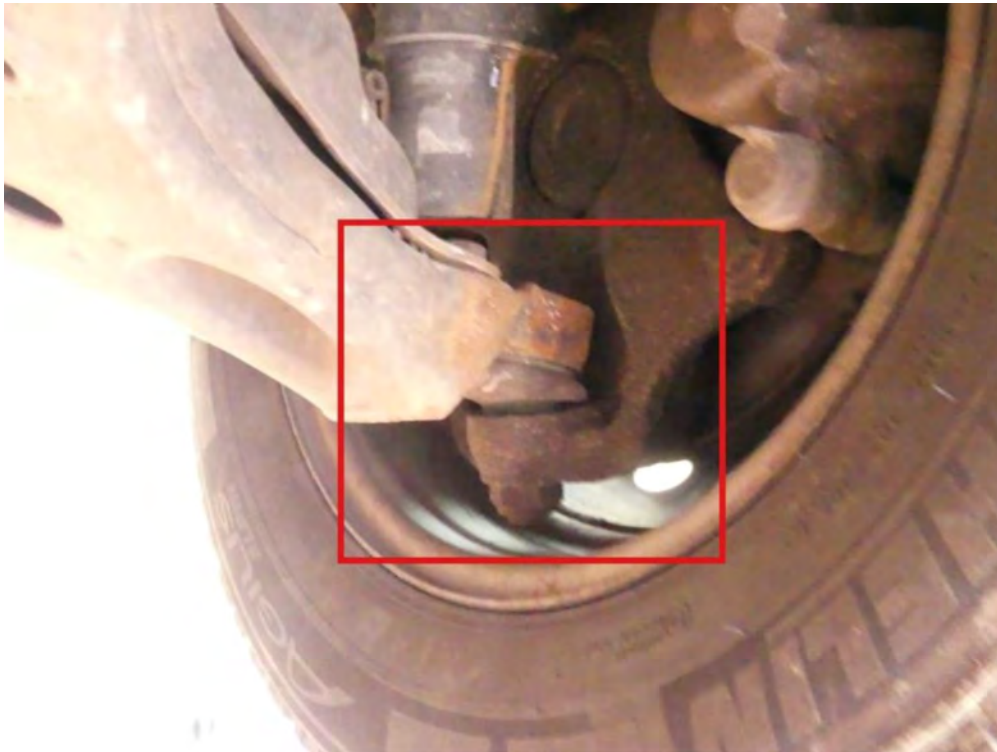
Bild 43

Das Tragführungselenk vorne rechts ist teilweise verschlissen (leichtes Spiel)

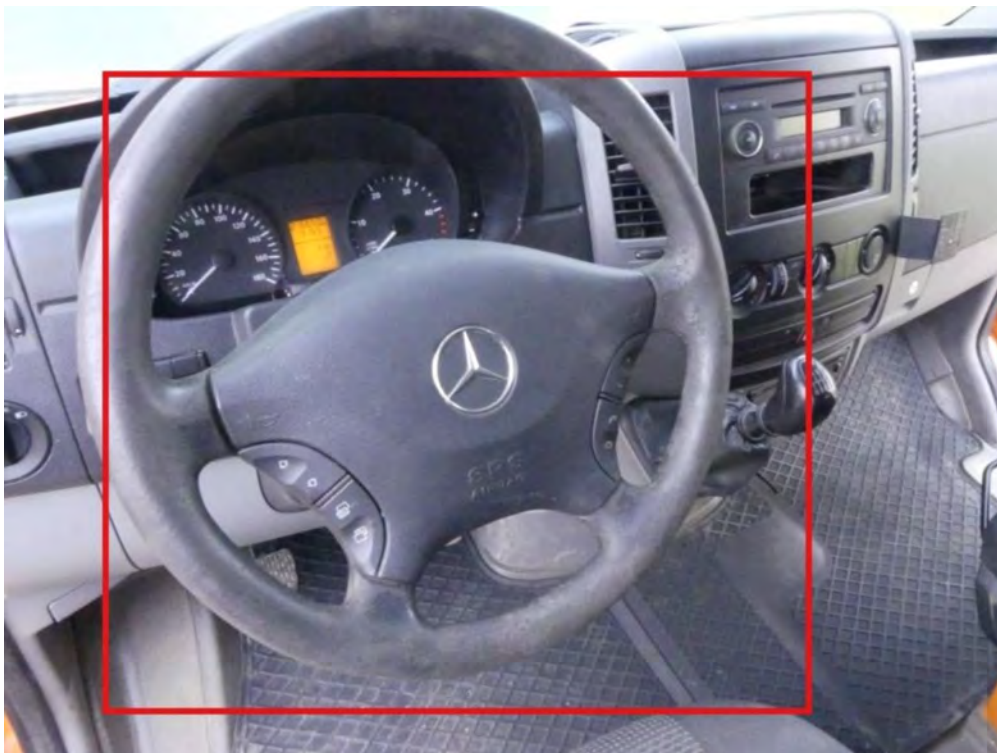
Bild 44

Das Lenkrad hat verstärkte Abnutzungsspuren (Abrieb)

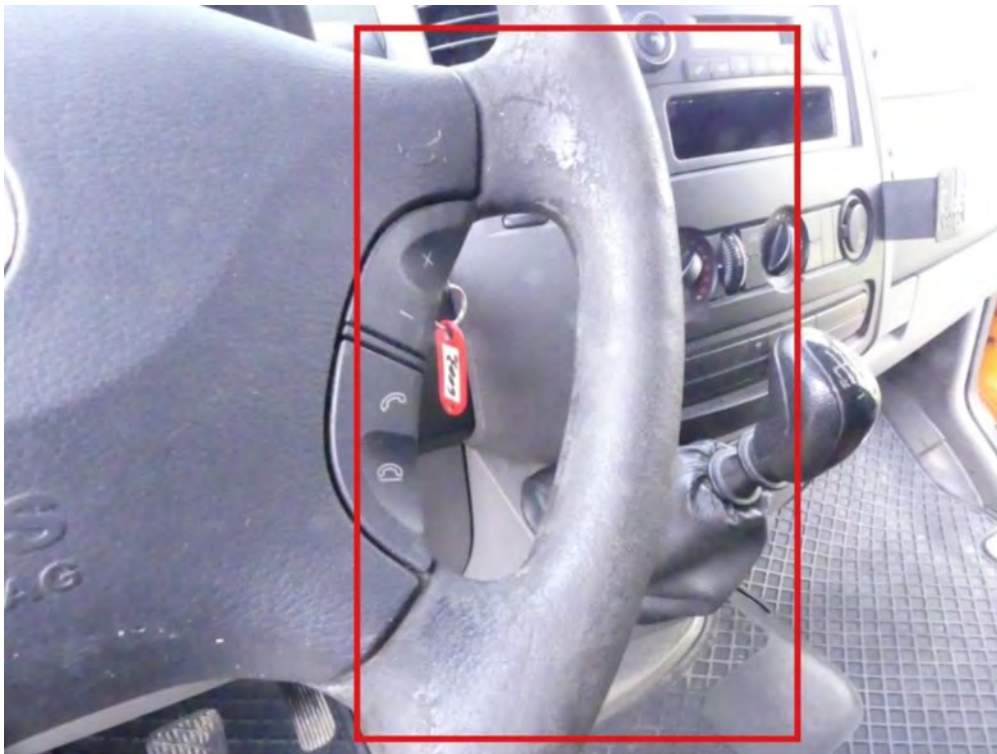
Bild 45

Detailansicht:
Abrieb am Lenkrad

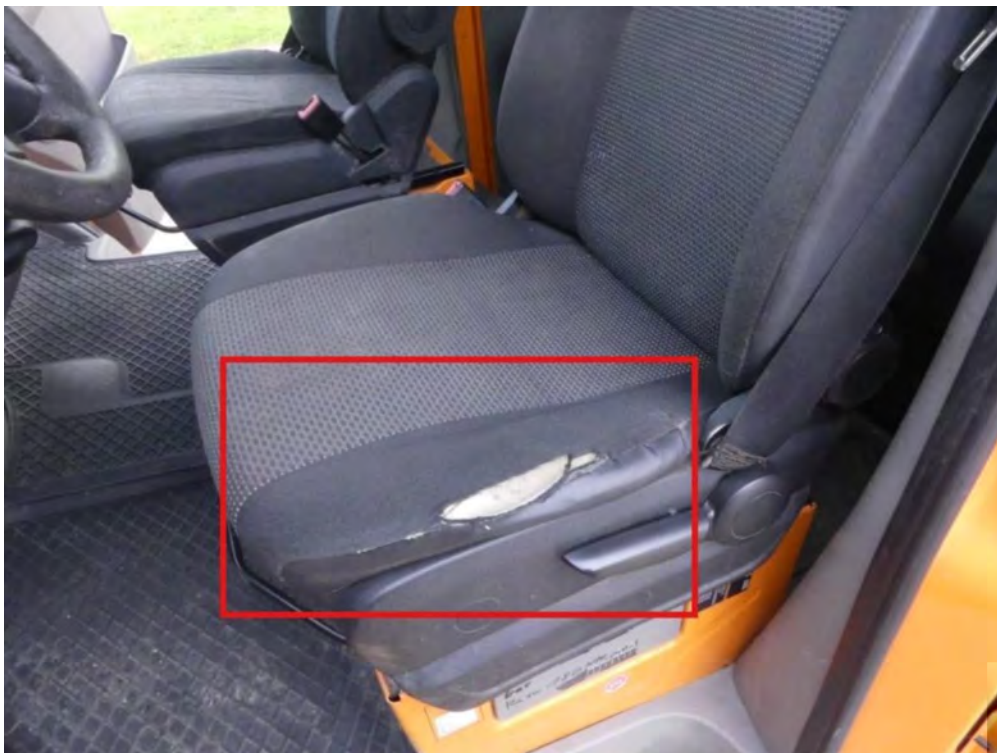
Bild 46

-Sitzbezug vorne links und rechts verschlissen und eingerissen

Der Sitzbezug vorne
links ist
verschlissen und
eingerissen

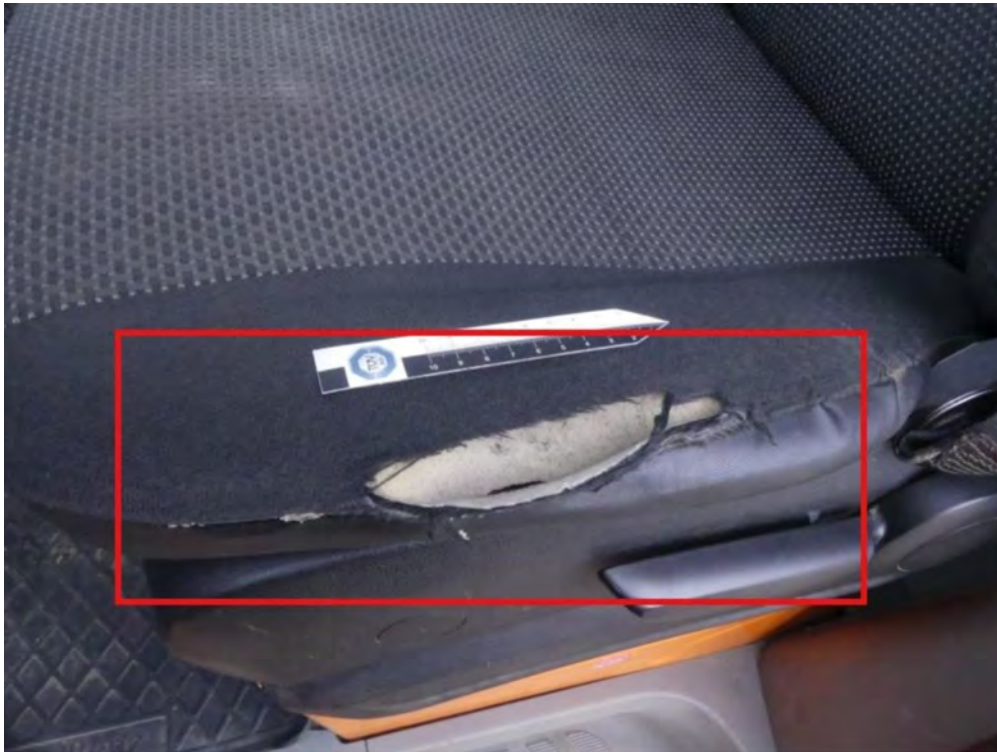
Bild 47

Detailansicht:
Stoffbezug Sitz
vorne links

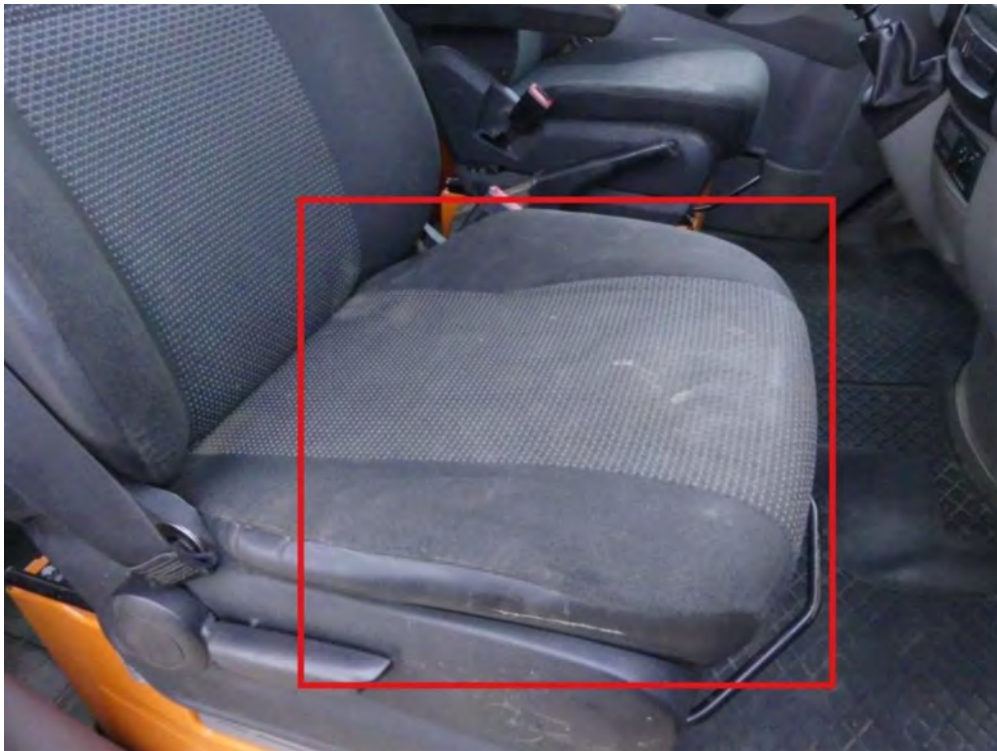
Bild 48

Der Sitzbezug vorne
rechts ist
verschlissen und
eingerissen
