Gutachten-Nr. 3342103

Fahrzeugbewertung

HERSTELLER: MERCEDES-BENZ
 TYP: SPRINTER
 AUSFÜHRUNG: 516 CDI SPRINTER 906.253
 FAHRZEUG IDENT NR: WDB9062531N430963

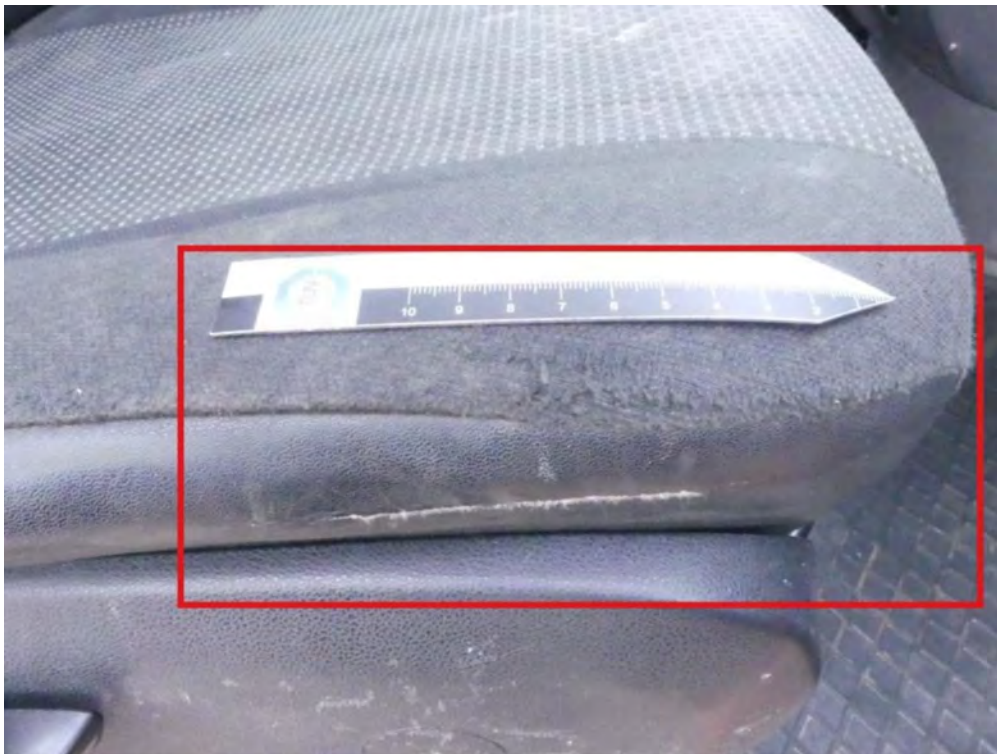
Bild 49

Detailansicht:
Stoffbezug vorne
rechts

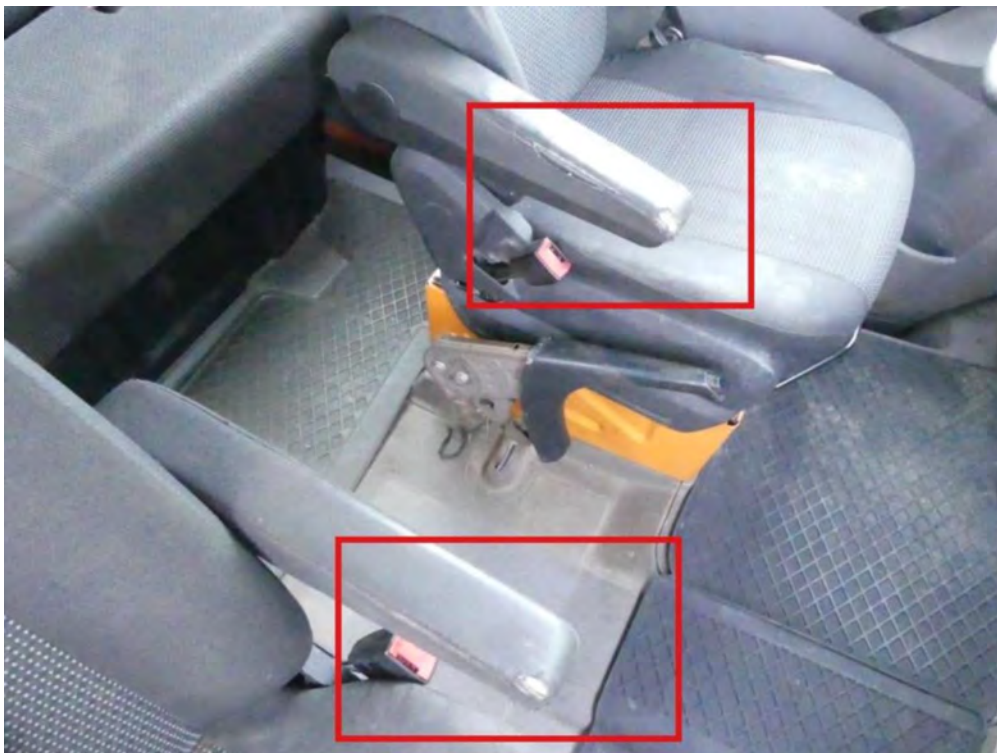
Bild 50

-Stoffbezug für verstellbare Armauflagen am Sitz vorne links und rechts verschlissen und eingerissen

Der Stoffbezug für
die Armauflagen
vorne links und
rechts sind
verschlissen und
ingerissen

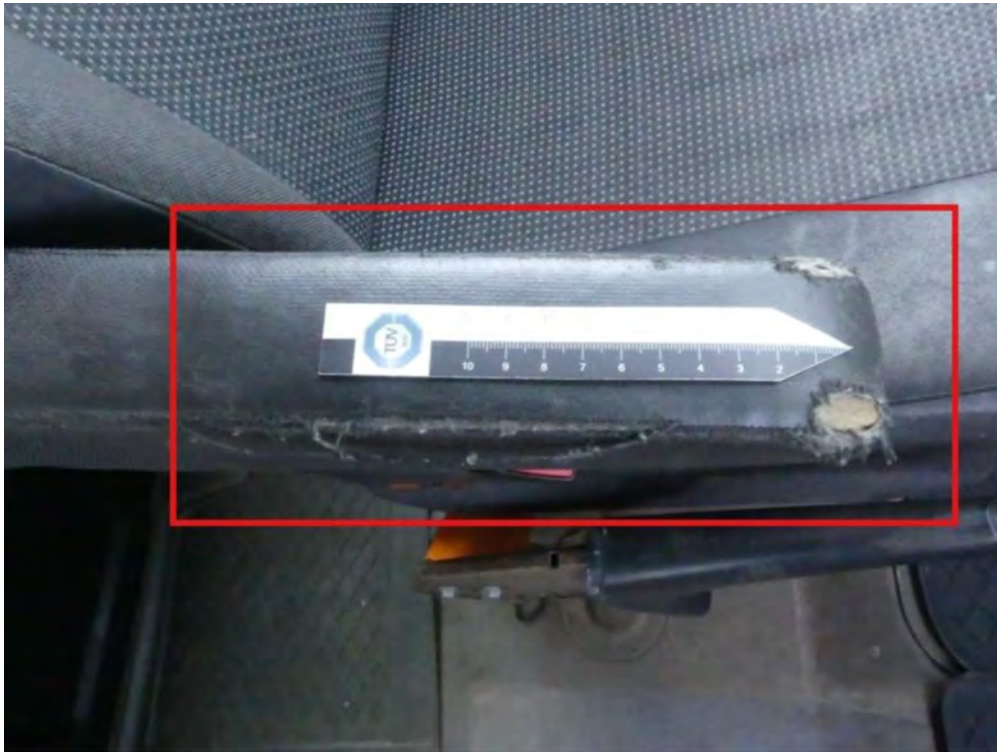
Bild 51

Detailansicht:
Stoffbezug
Armauflage vorne
links

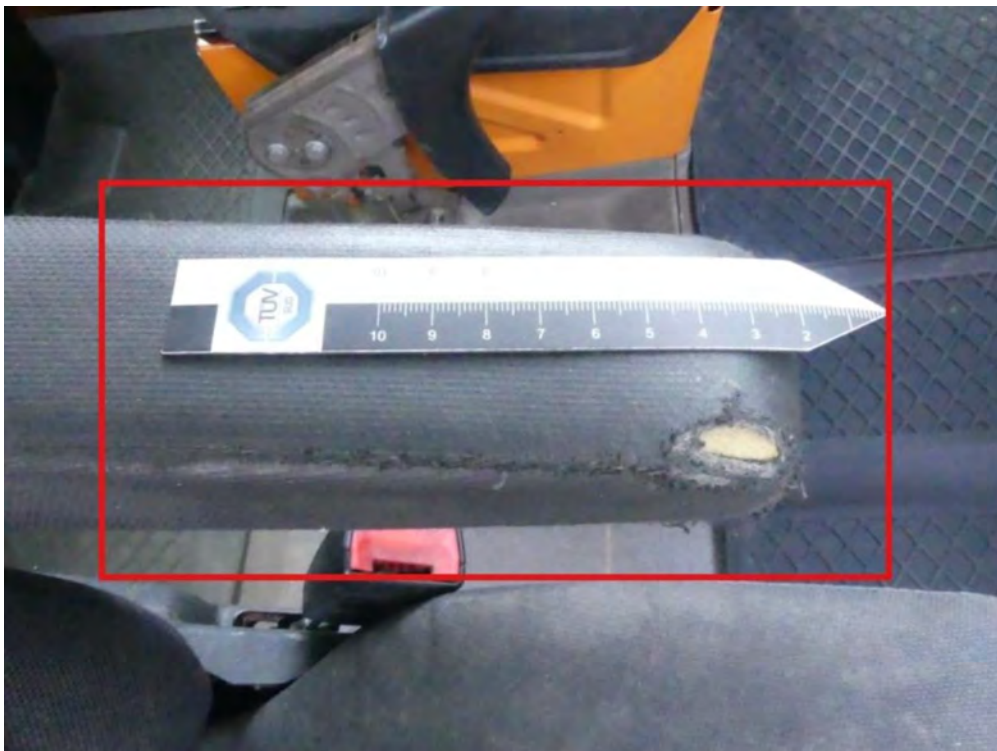
Bild 52

Detailansicht:
Stoffbezug
Armauflage vorne
rechts

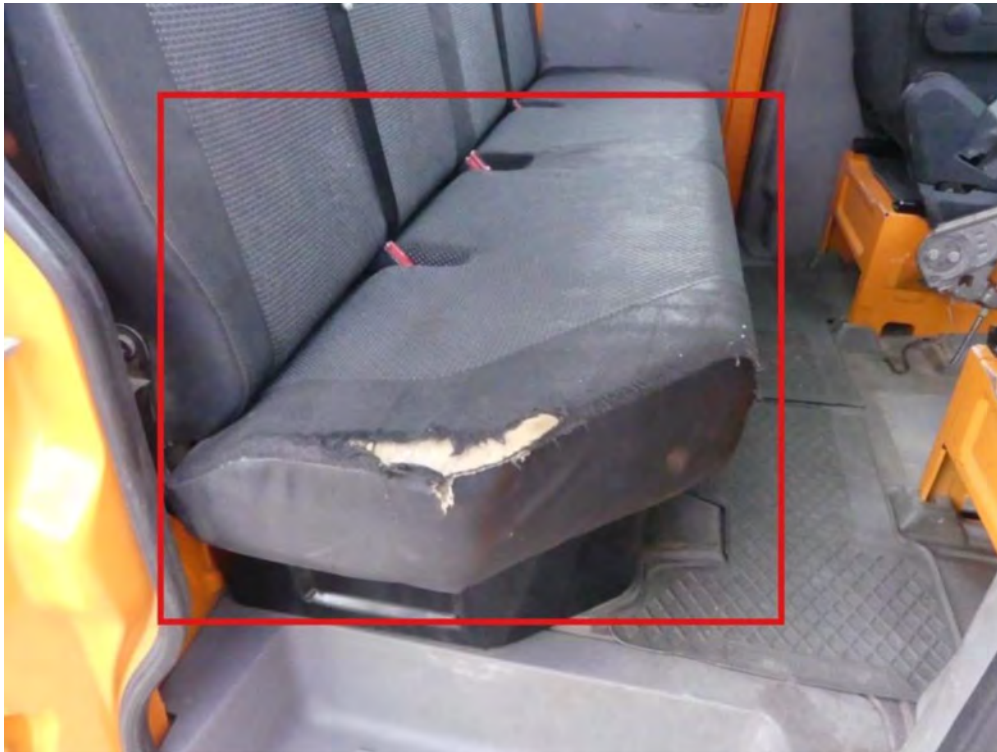
Bild 53

-Sitzbezug für Rücksitzbank verschlissen und eingerissen

Der Stoffbezug für die Rücksitzbank ist verschlissen und eingerissen

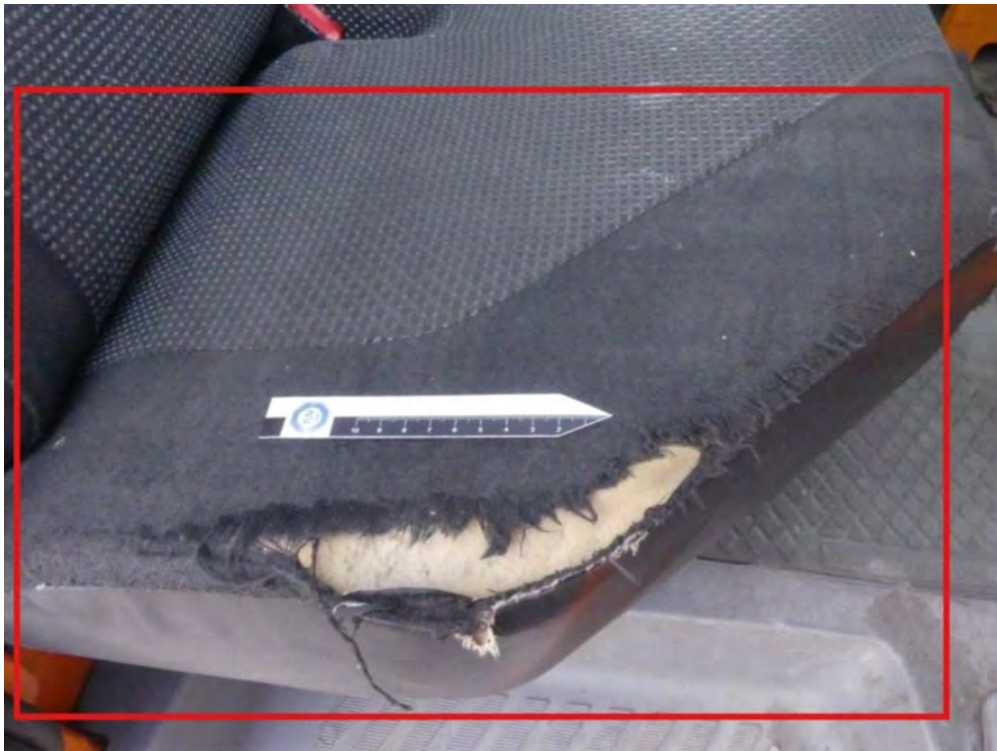
Bild 54

Detailansicht:
Stoffbezug
Rücksitzbank

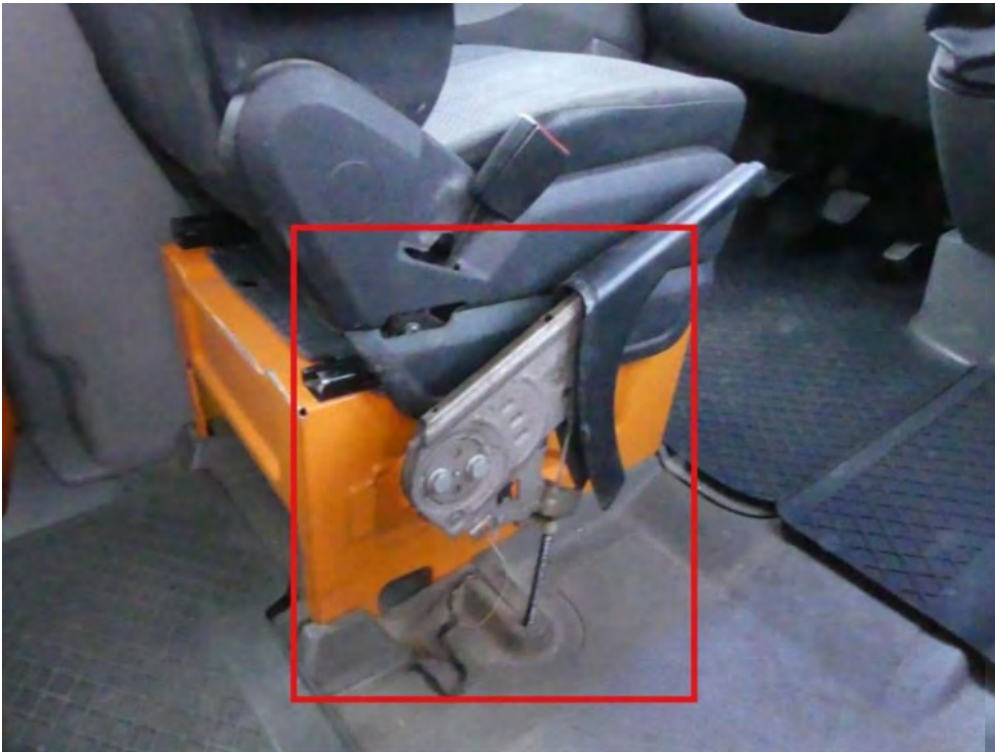
Bild 55

-Verkleidung/Abdeckung für Handbremse fehlt

Die Kunststoffverkleidung am Handbremshebel fehlt
