Fahrzeugbewertung

Aktenzeichen
040924RS/1360BE

Hersteller
BMW

Modell
X7 (G07)

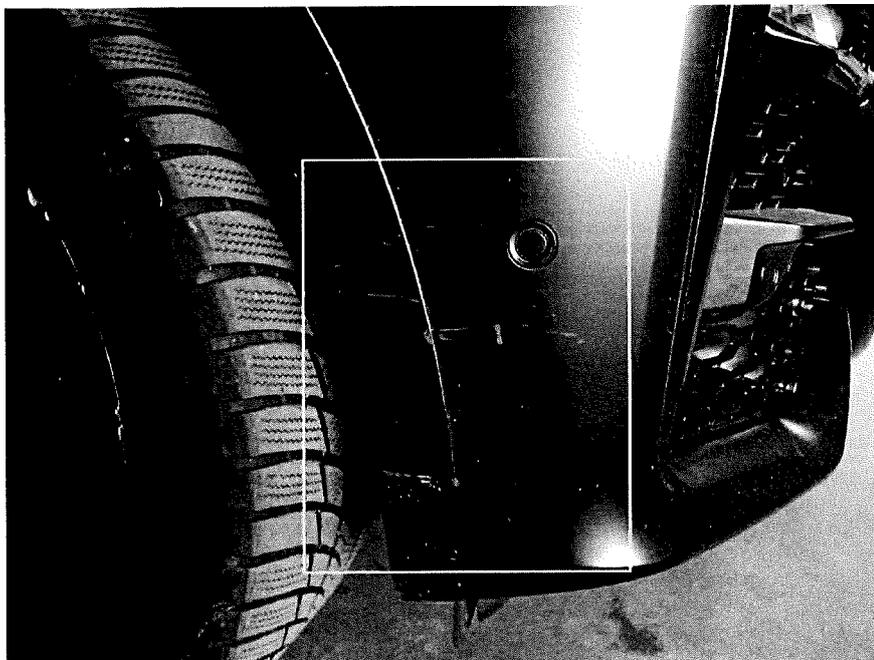
Foto 7

Stoßfänger vorn rechtsseitig und Radlaufblende vorn rechts zerkratzt

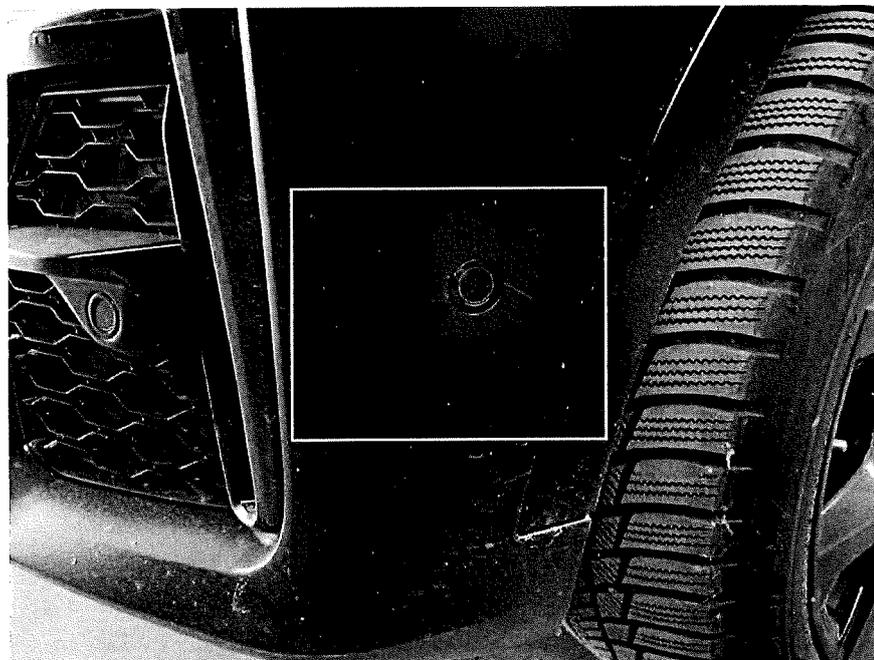
Foto 8

Stoßfänger vorn linksseitig zerkratzt

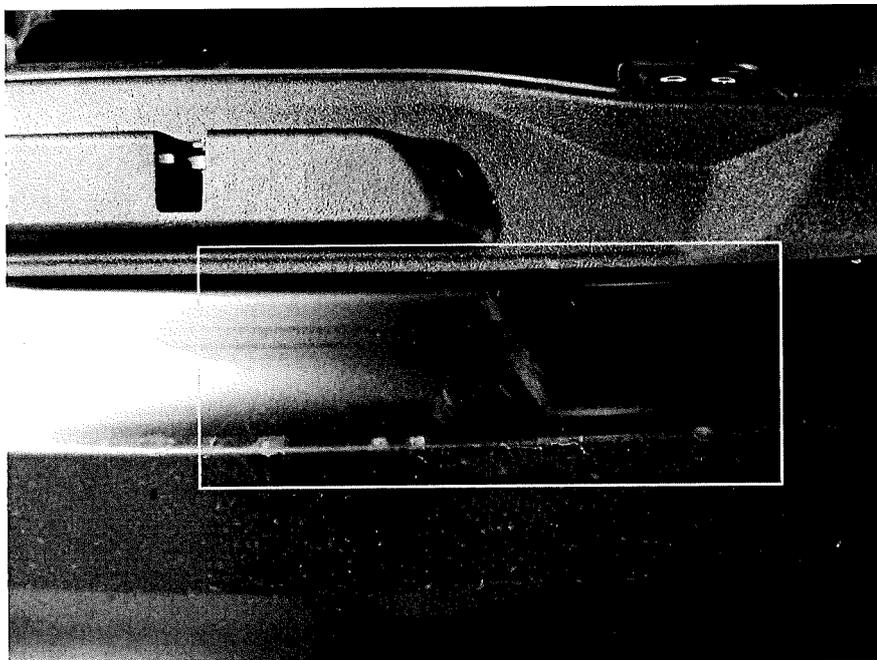
Foto 9

untere Heckklappe zerkratzt

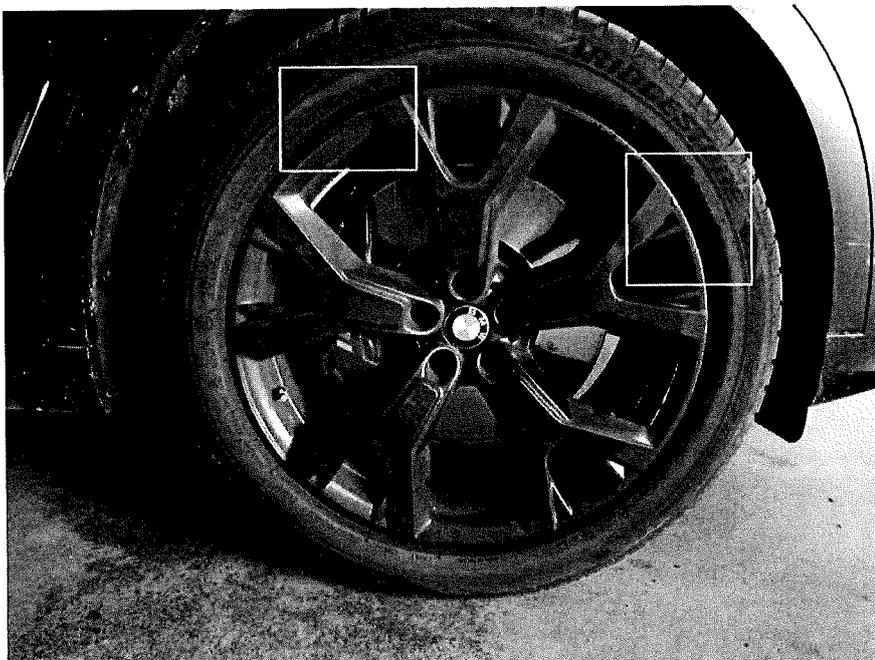
Foto 11

Anfahrschäden Scheibenrad vorn rechts

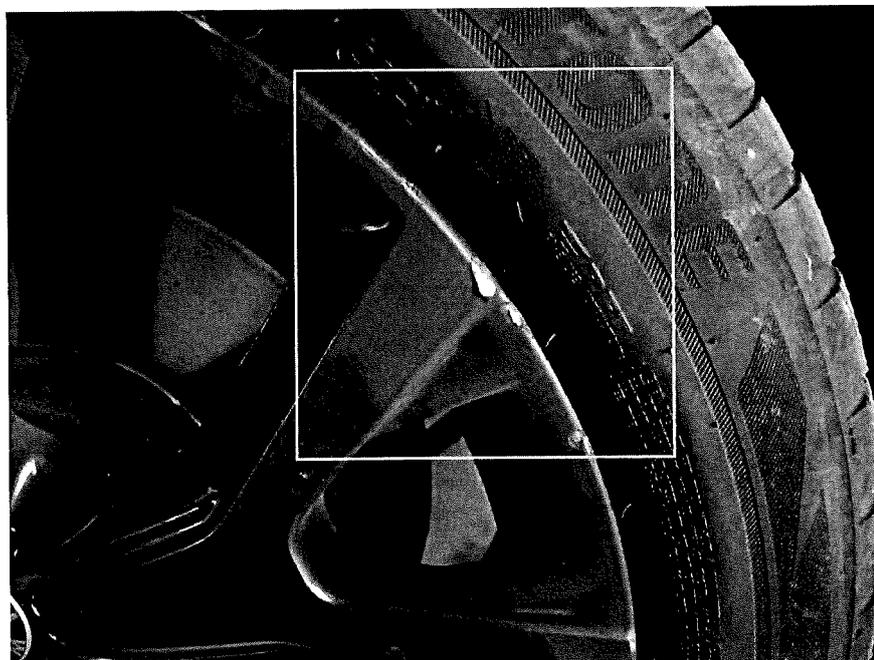
Foto 12

Anfahrschaden Scheibenrad vorne rechts

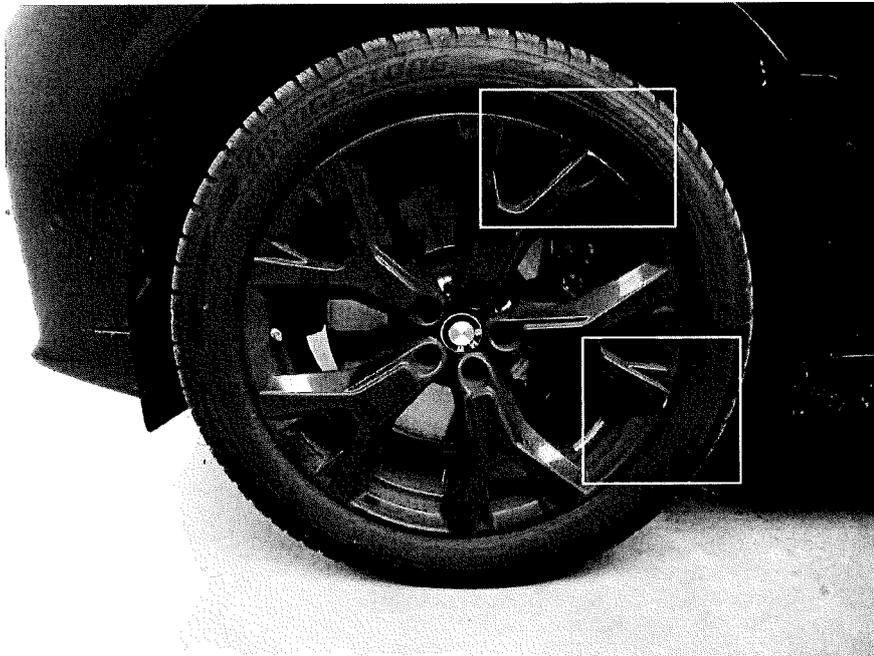
Foto 13

Anfahrsschäden Scheibenrad vorne links

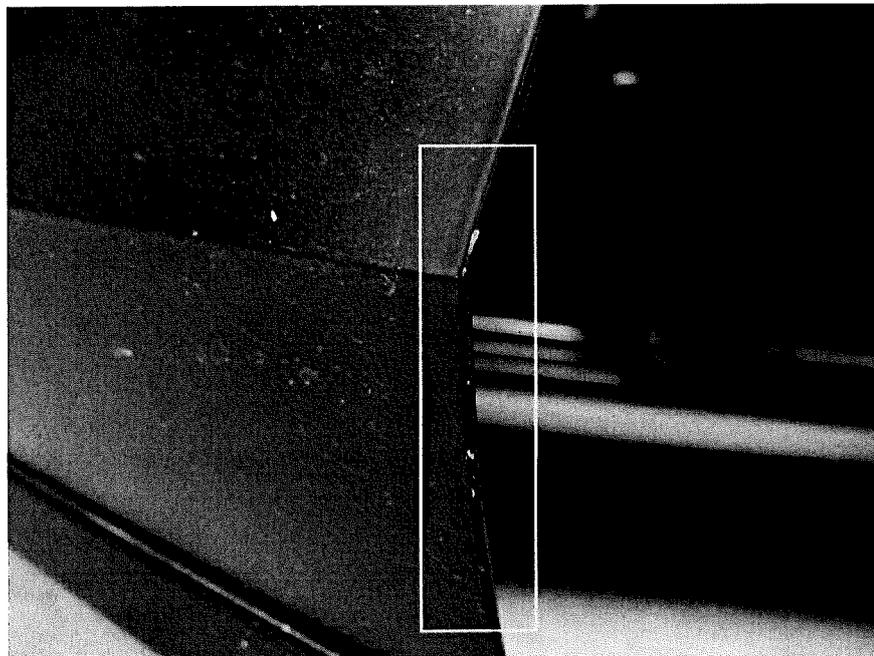
Foto 14

Türkante vorne links zerkratzt

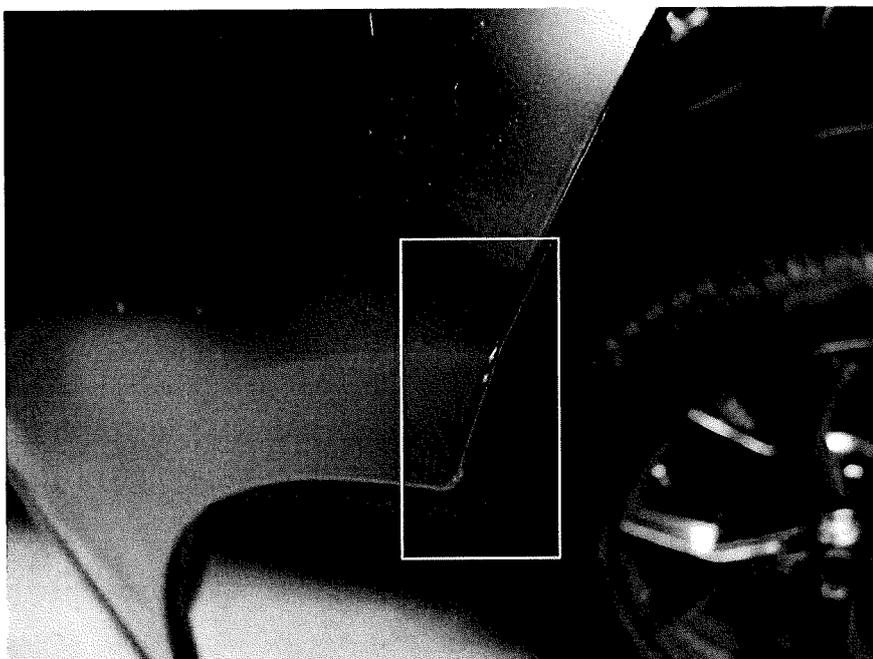
Foto 15

Türkante hinten links zerkratzt

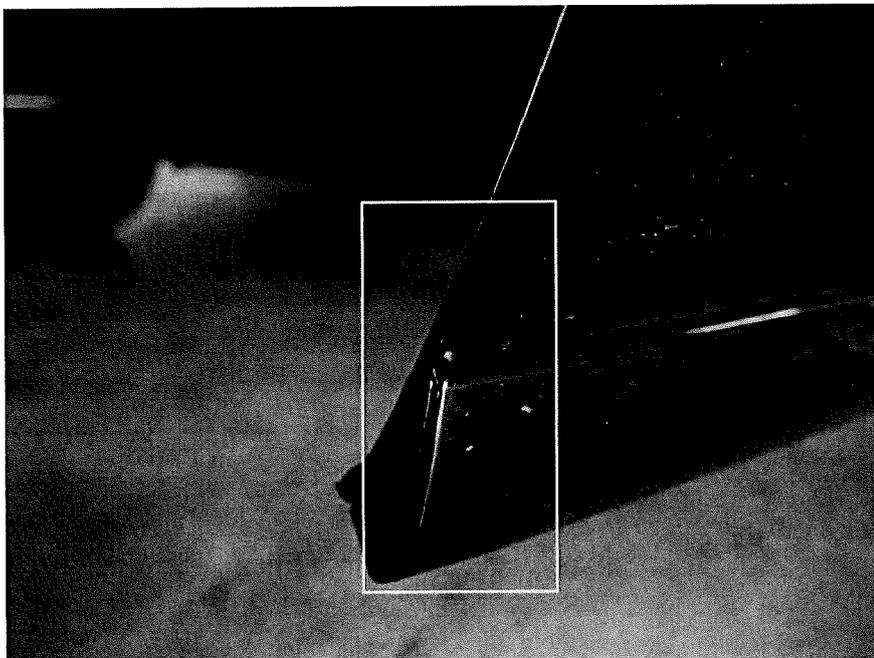
Foto 16

Türkante vorne rechts zerkratzt

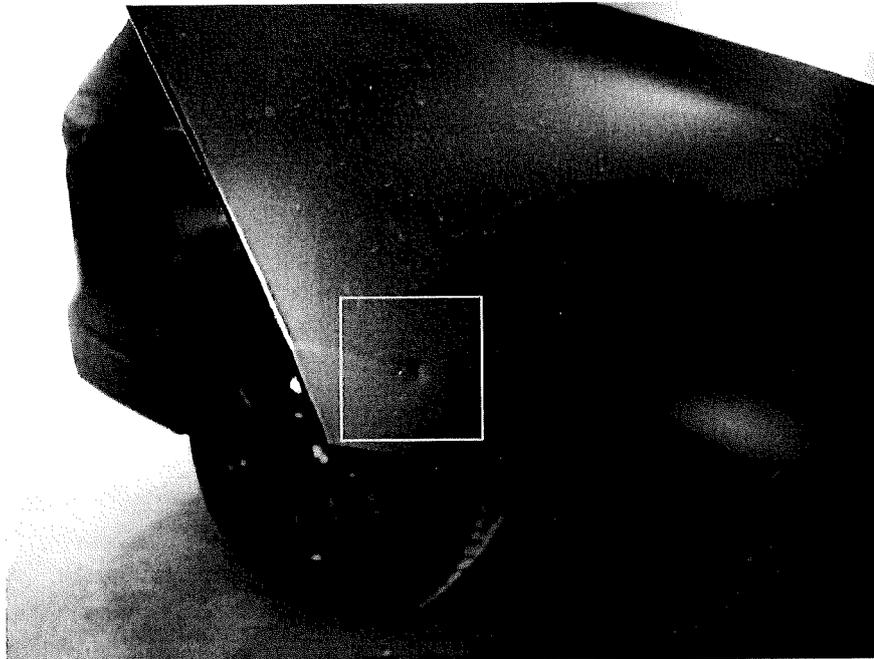
Foto 18

Tür hinten rechts gedellt

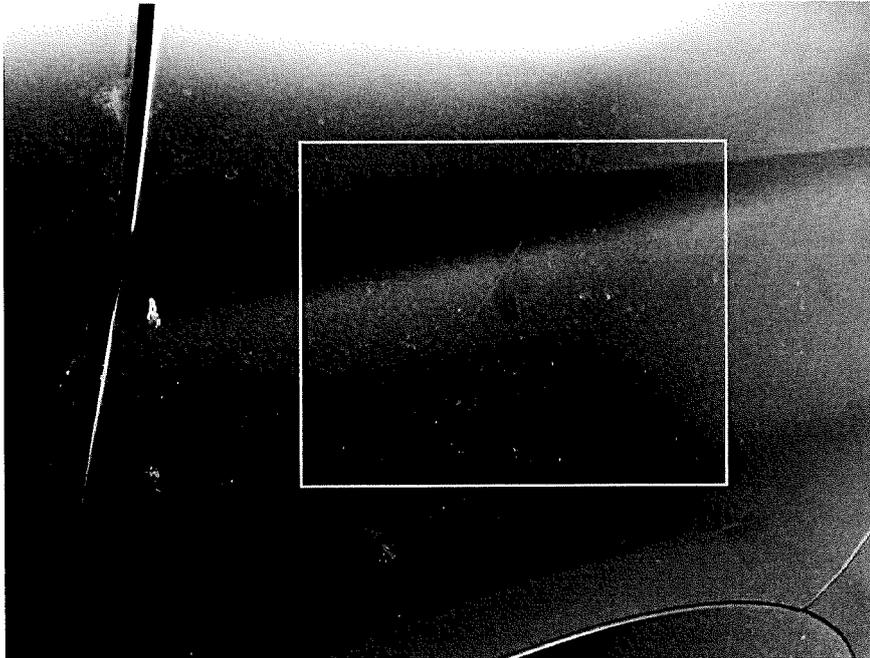
Foto 19

Seitenwand links zerkratzt

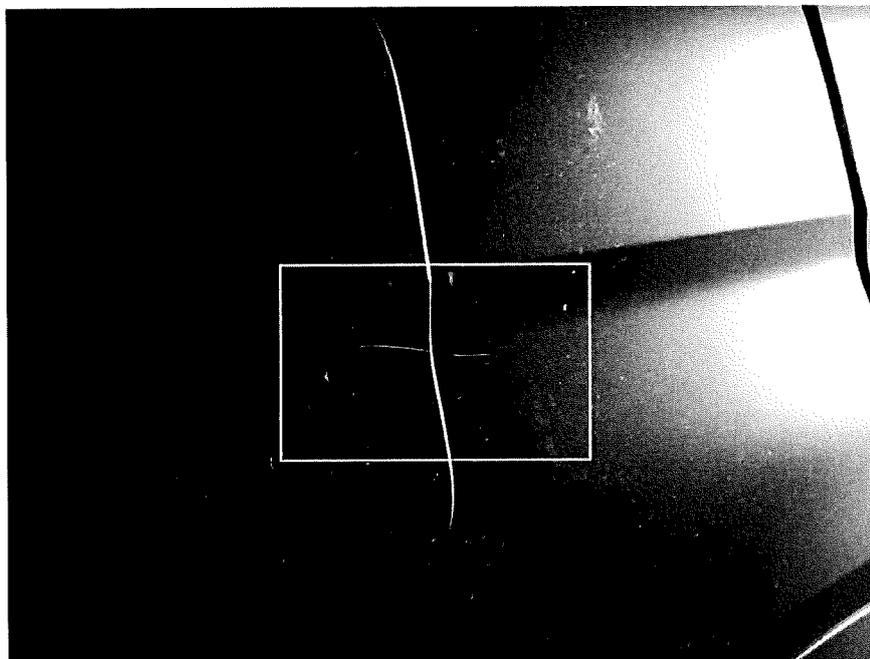
Foto 20

Seitenwand rechts und Tankklappe zerkratzt

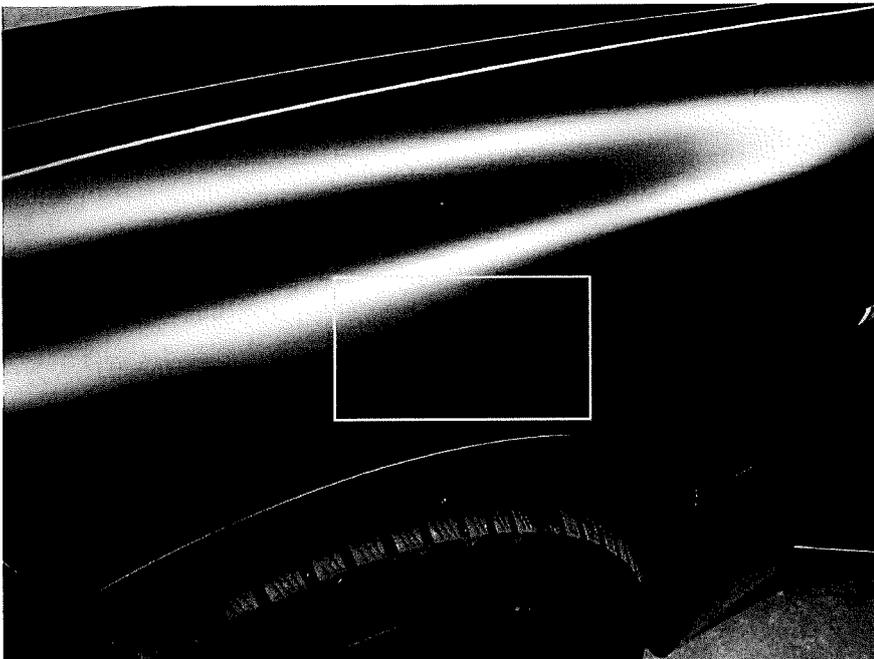
Foto 21

Kotflügel vorn links zerkratzt

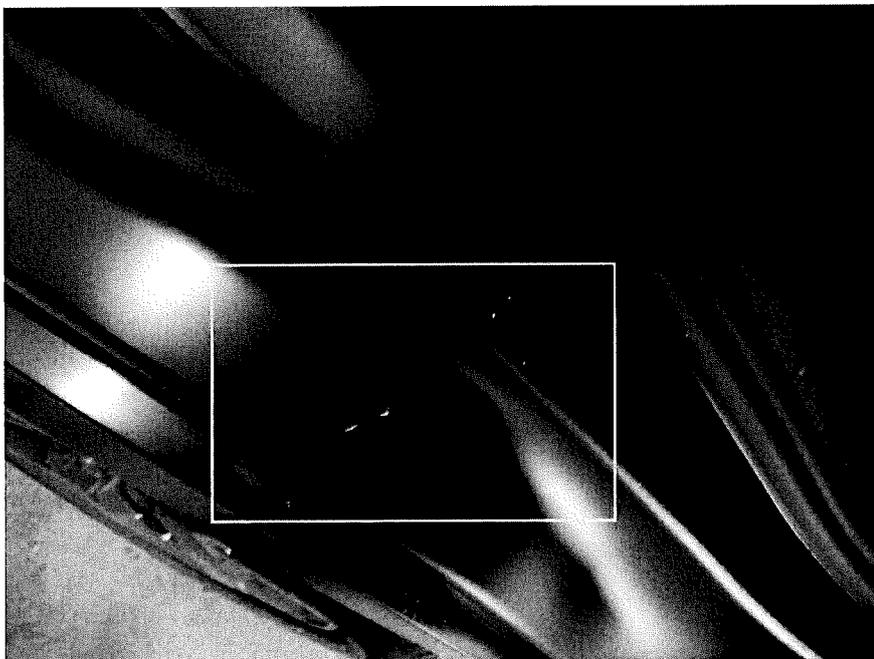
Foto 22

Einstieg hinten rechts zerkratzt

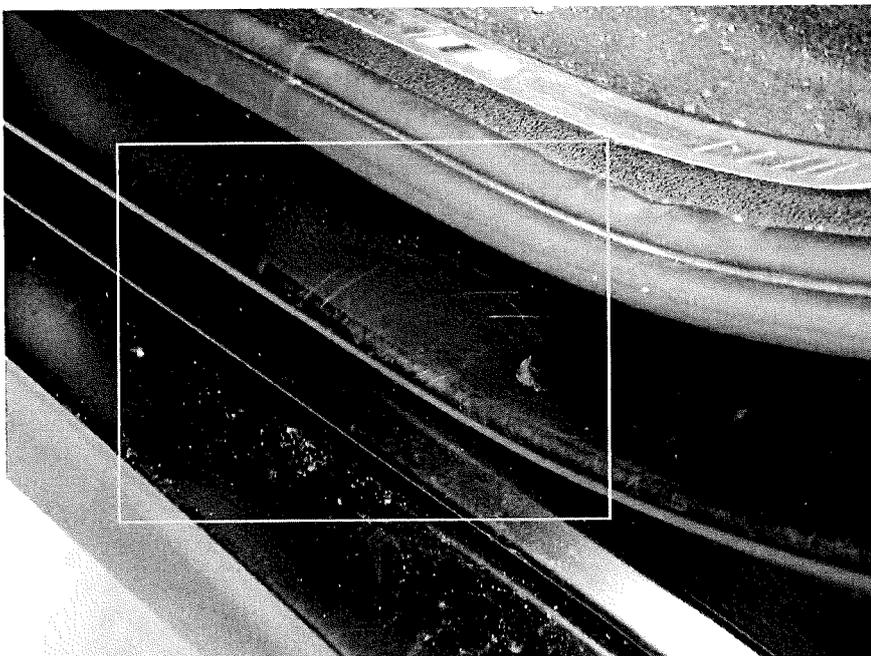
Foto 23

Einstieg hinten links zerkratzt

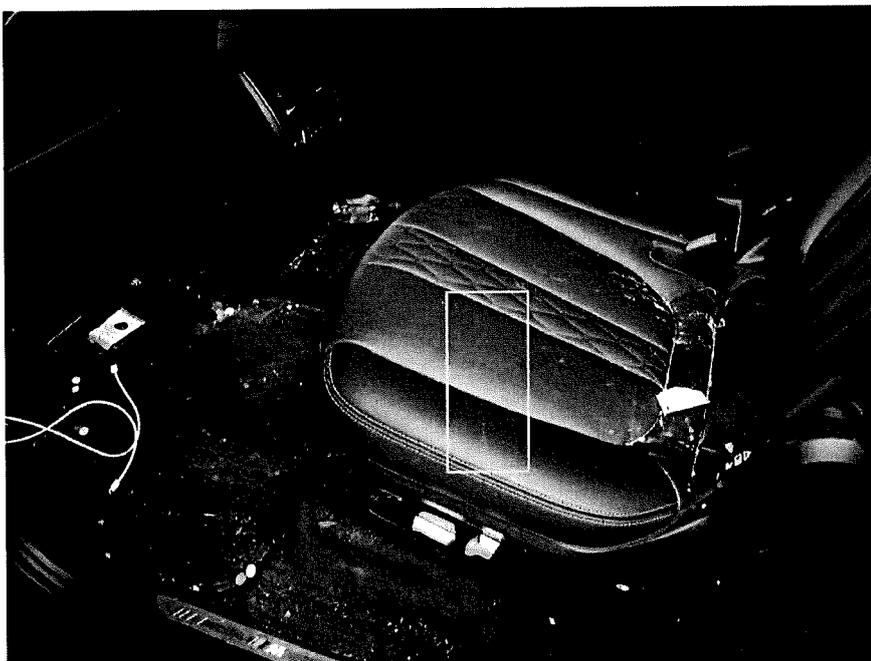
Foto 24

Sitzbezug hinten links zerkratzt
