Auftrag

Entsprechend Ihres Auftrages vom 23.05.2024 wurde ein Bewertungsgutachten erstellt. Die Auftragserteilung erfolgte elektronisch, durch [REDACTED]. Auftragsgemäß erfolgt die Bewertung zum Stichtag 23.05.2024.

Fahrzeugart	Sonstige Kraftfahrzeuge
Hersteller	VOLKSWAGEN-VW
Typ / Verkaufsbezeichnung	70X0B / Allstar/Classic 7DC MH2
Aufbauart	Feuerwehrfahrzeug / Mannschaftswagen
HSN / TSN	0600 / 914
Fahrzeug-Ident.-Nr.	WV2ZZZ70ZTH010464
Nutzlast [kg] / Leergewicht	3.1 / 2289 kg

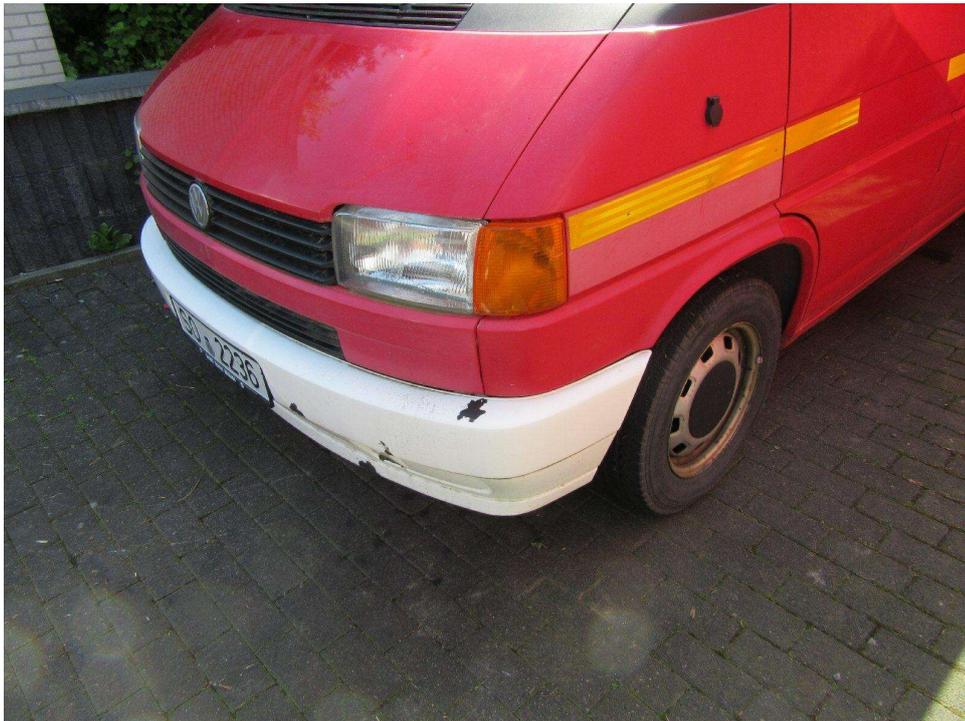
Starke Lackausbleichungen am Fahrzeug

Bild 5 : Lackschäden

- Beseitigung HU Mängel, erneuern
- Reinigung / Aufbereitung, instandsetzen
- Inspektion / Zahnriemenwechsel, erneuern
- Lack ausgebleicht, lackieren mit Lackaufbau
- Stoßfänger vorn Lackschaden, lackieren mit Lackaufbau
- Sitze vorn lose, instandsetzen
- Türverkleidung Schiebetür lose, instandsetzen
- Schiebetür schwergängig, instandsetzen
- Motorabdeckung fehlt 7 nicht original, erneuern
- Sicherheitsgurt hinten mitte beschädigt, erneuern
- HU 7 AU, erneuern

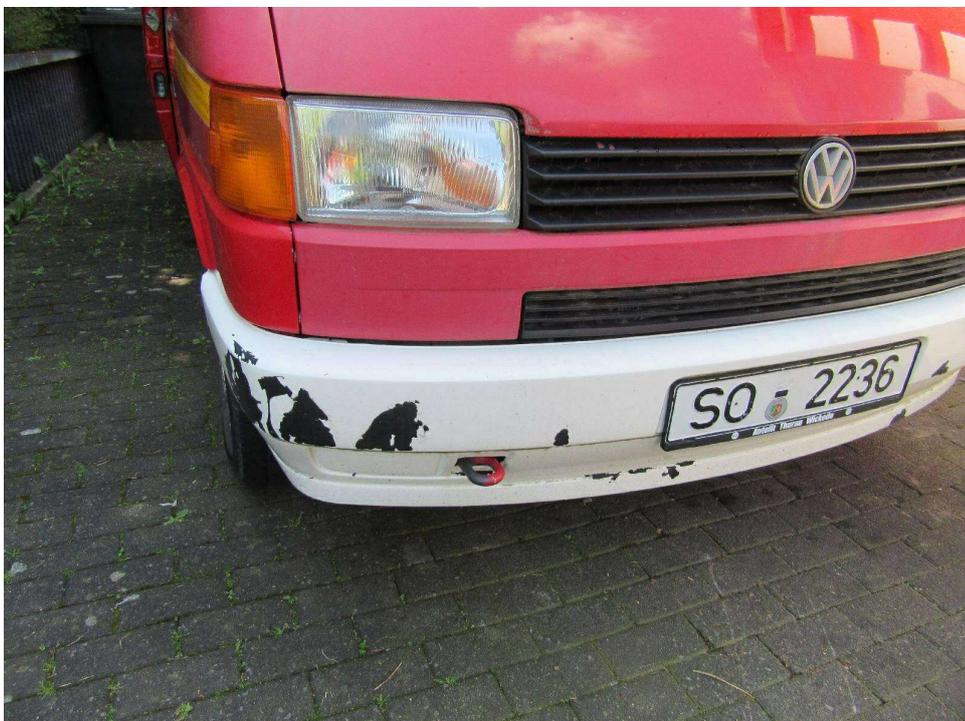
Bild 6 : Lackschäden

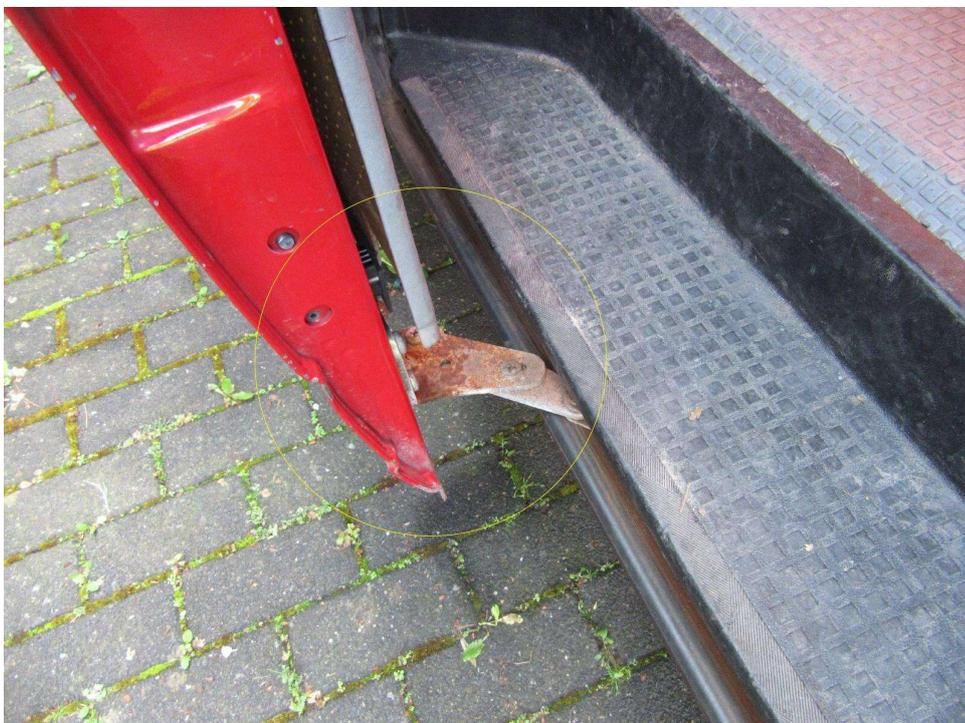
Bild 8 : schwergängige Schiebetür Rost

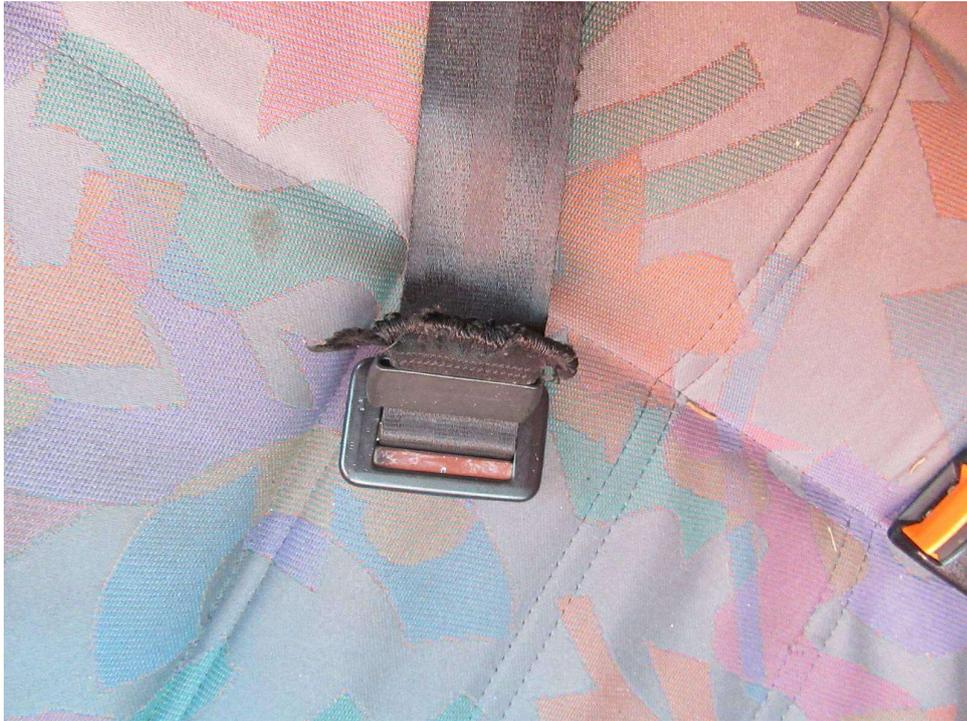
Bild 9 : beschädigter Gurt

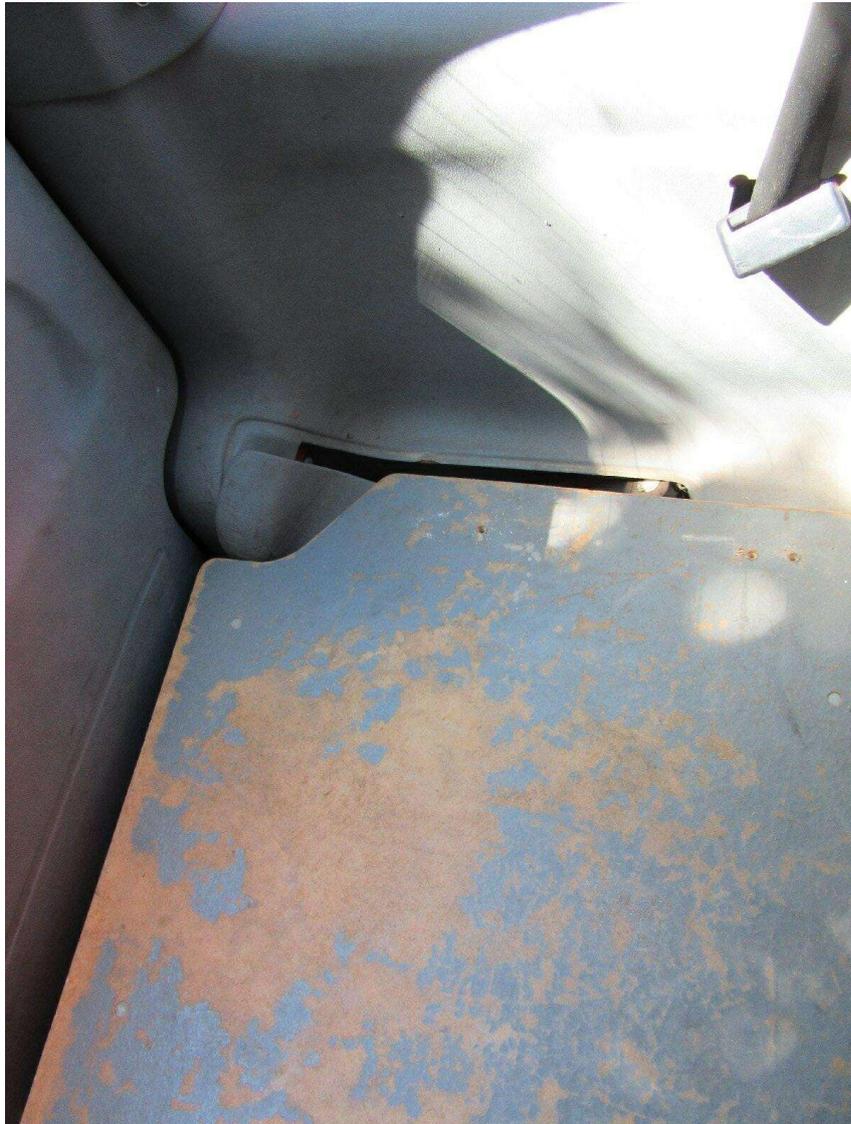
Bild 10 : falsche Heckabdeckung
