GA-Nr. N.511.1816.937

FAHRZEUGBEWERTUNG

HERSTELLER: HYUNDAI TYP: 120

AUSFÜHRUNG: 120 BLUE 1.1 CRDI FAHRZEUG IDENT NR: NLHB351PAFZ020940

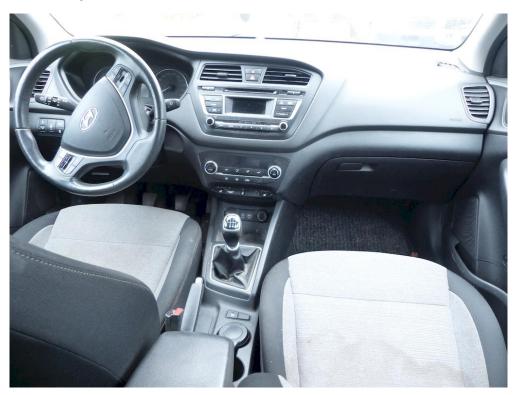
Bild 3, wegen fehlender Fahrzeugschlüssel Tachostand nicht ablesbar

- FAHRZEUGSCHLÜSSEL FEHLEN, SCHLIEßANLAGE ERNEUERN

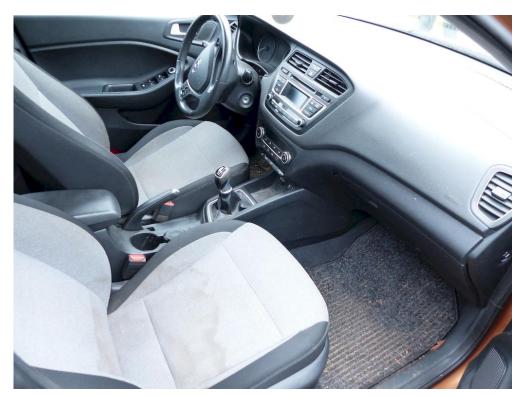
Bild 6, Sitzpolster stark verschmutzt

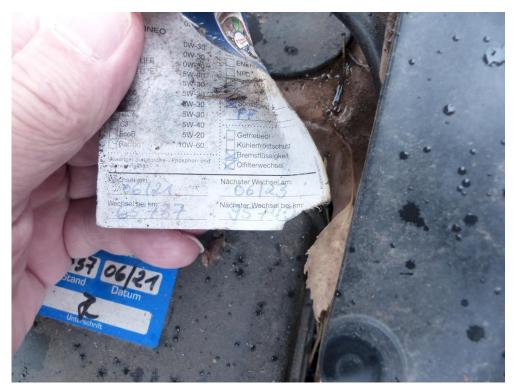
Bild 8, letzter Ölwechsel bei 65.737 km in 06.2021

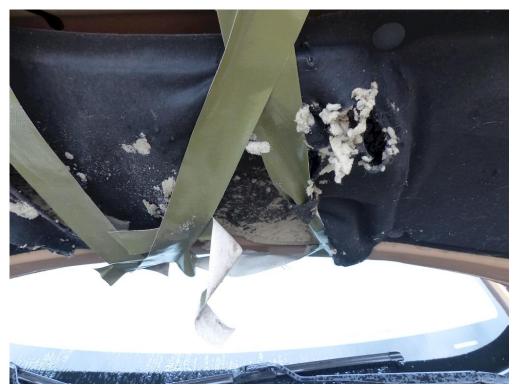
- FAHRZEUGAUFBEREITUNG
- HU-NACHWEIS FÄLLIG
- SERVICE FÄLLIG
- DÄMMATTE MOTORHAUBE BESCHÄDIGT

Bild 9, Dämmatte Motorhaube beschädigt

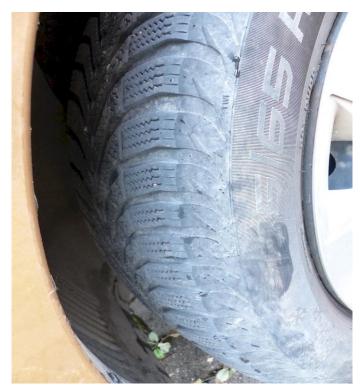
V-ACHSE: 185/65 R 15 T LI: (WO) 1.0 mm RE: (WO) 1.0 mm H-ACHSE: 185/65 R 15 T LI: (WO) 1.0 mm RE: (WO) 1.0 mm

Bild 10, alle Winterreifen abgefahren
