Wertgutachten

1544255

OHNE / WDB9066311P273713

Amtliches Kennzeichen:	OHNE	FIN:	WDB9066311P273713
HSN/TSN:	1313 / 000	Fahrzeugart:	PKW
Aufbau:	Kasten	Hersteller:	Mercedes-Benz
Modell:	Sprinter II HKa 313 CDI BlueTEC Euro 6	Erstzulassung:	22.06.2016
Letztzulassung:	22.06.2016	Anzahl Vorbesitzer:	0
Anzahl Türen:	4	Emissionsgruppe:	Euro 6
Feinstaubplakette:	Grün	Leistung:	95,0 KW
Hubraum:	2.143 ccm	Antriebsart:	Diesel
Antriebskonzept:	Heckantrieb	Getriebeart:	manuell
Laufleistung abgelesen:	131224 km	Laufleistung geschätzt:	131224 km

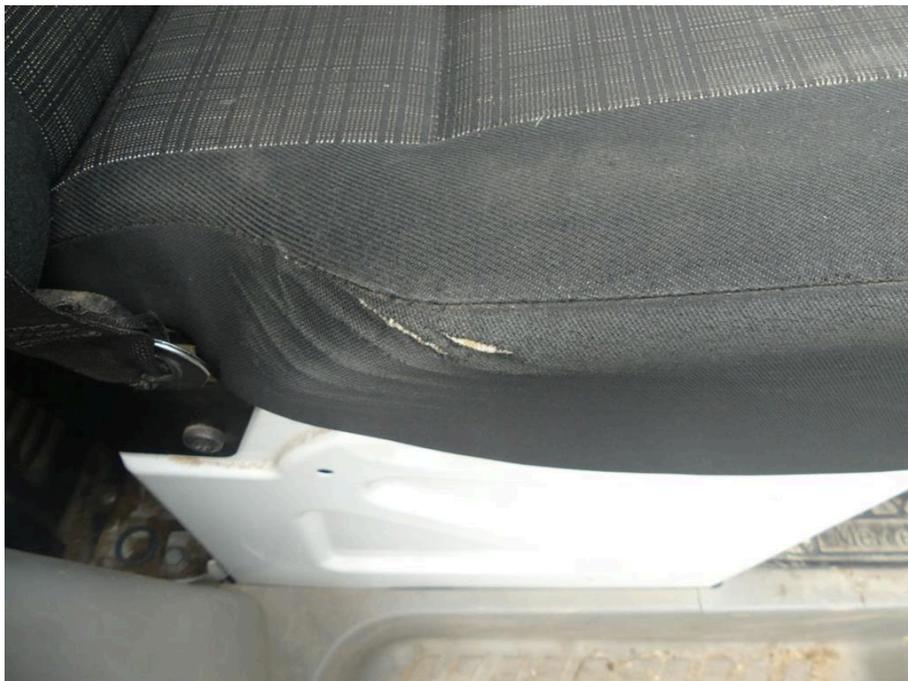
- Korrosionsansatz am Radlauf hinten rechts
- Sitzbezug v.r. örtlich aufgescheuert

Bild 12: Sitzbezug v.r. örtlich aufgescheuert

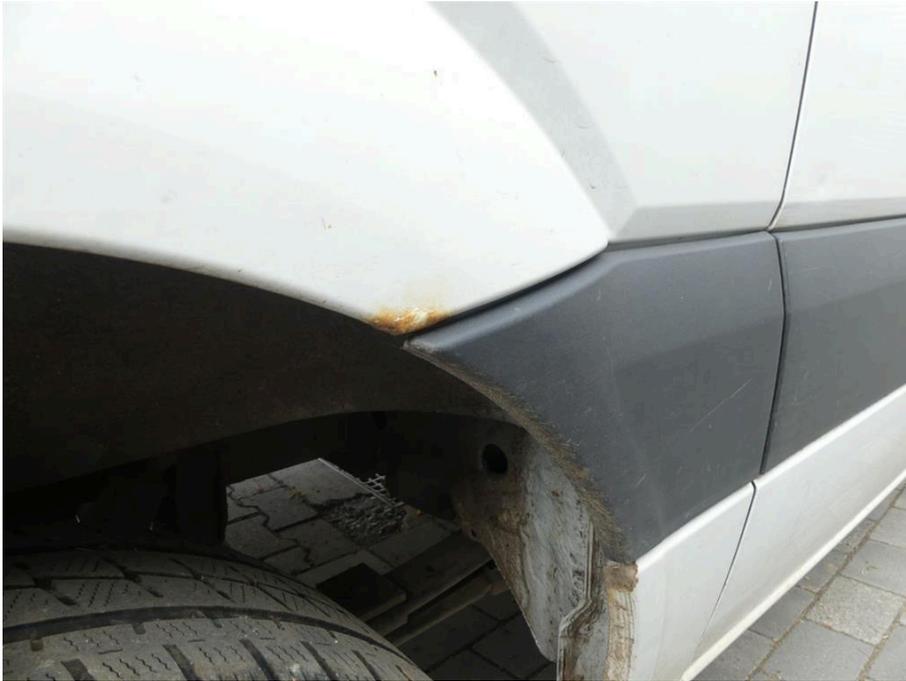
Bild 13: Korrosionsansatz am Radlauf h.r.
