Gutachten zum Fahrzeugwert

Objekt: DaimlerChrysler (D) Unimog 405/10 FIN: WDB4051011V212634

Auftraggeber: Stadt Schauenstein, , Rathausplatz 1, 95197 Schauenstein

Gutachten-Nr.: 1649-802-W02-20240328

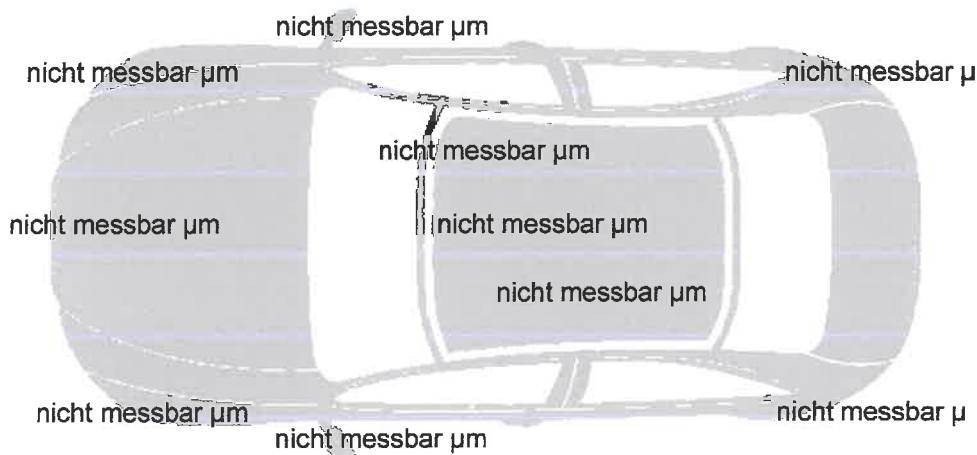
Lackschichtdicken

Das Führerhaus hat ganzflächig eine Kunststoffoberfläche, an sonstigen Stellen am Fahrzeug sind an verschiedenen Stellen Lackschäden mit sichtbarer Korrosion.
Dichtungen sind teilweise leicht porös und rissig.

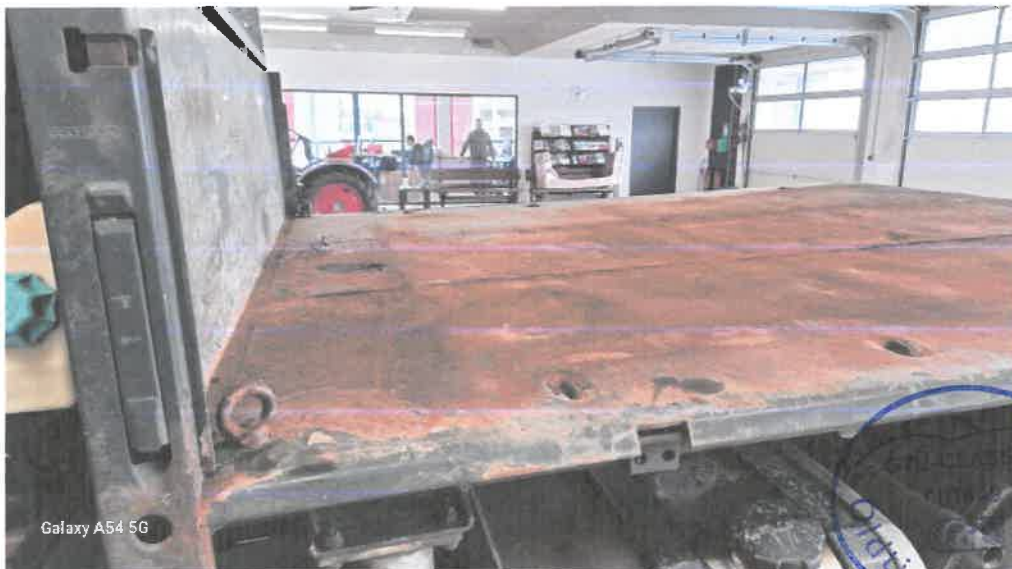
Die Ladefläche ist sichtbar oberflächlich korrodiert, die Scharniere und Verriegelungen sind in sichtbar gebrauchtem Zustand und teilweise korrodiert.

Bild 14: Ladefläche von links

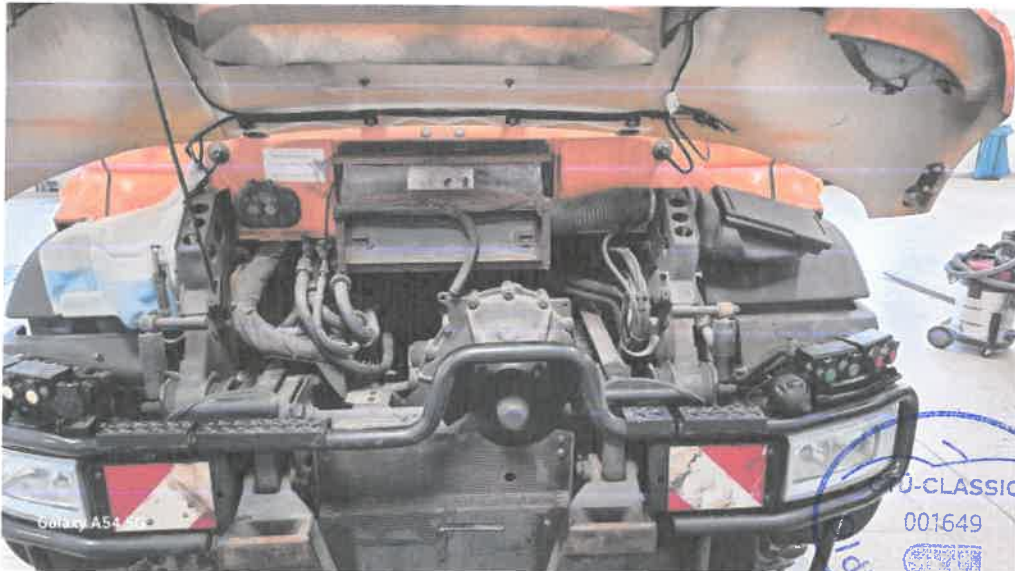
Der Motorraum ist in einem sichtbar gebrauchten Zustand. Die im Motorraum verbauten Komponenten sind in einem sichtbar gebrauchtem Zustand. Der Motorraum weist Korrosionsspuren auf.

Bild 27: Motorraum

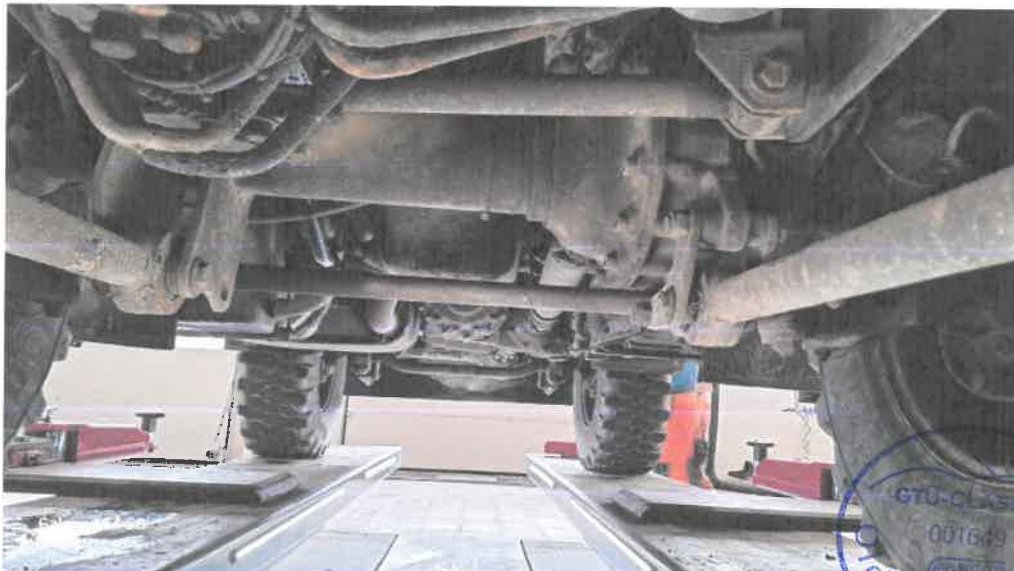
An der Bodengruppe sind leichte Beschädigungen und Korrosion feststellbar. Instandsetzungsarbeiten wurden vor längerer Zeit erkennbar durchgeführt. Korrosionsschutz ist aufgetragen weist jedoch Mängel auf.

Bild 28: Unterboden 1

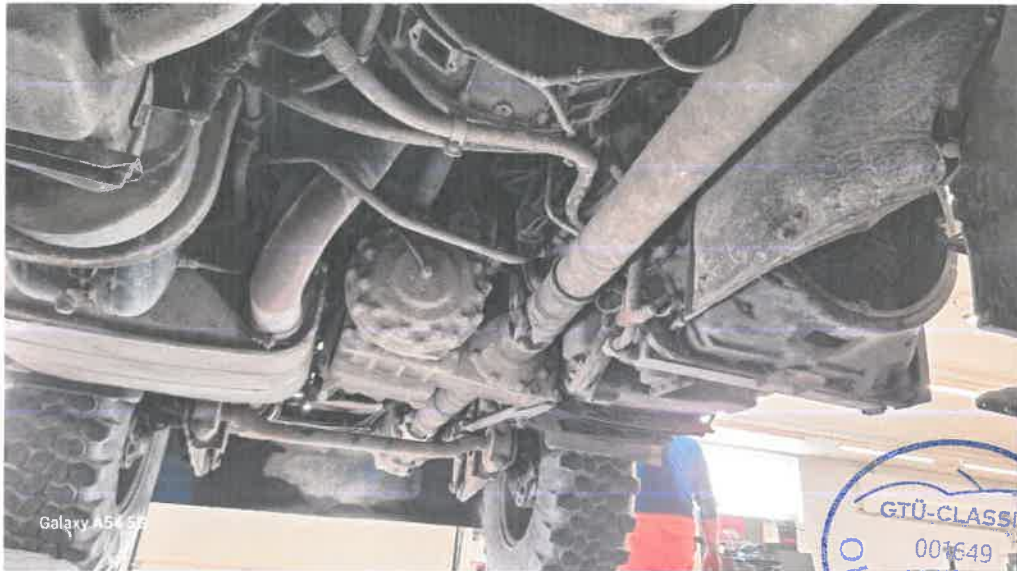
Bild 29: Unterboden 2
