Gutachten-Nr. 453617

Fahrzeugbewertung

Amtliches Kennzeichen	S-LW 1102
Fahrzeugidentnummer	WV2ZZZ7HZBH081380
Fahrzeugart	Fz.z.Pers.bef.b. 8 Spl. (M1)
Aufbaubeschreibung	Mehrzweckfahrzeug 4-türig (AF)
Fahrzeughersteller	VOLKSWAGEN-VW (0603)
Typ	7HC (ARJ)
Verkaufsbezeichnung	Transporter T5 7EB135/WF2/1T3 4MOTION
Antriebsart	Diesel OBD
Emissionsklasse	EURO5;B;CI;M1sozE ohneM1G (35B0)
Leistung	103 kW
Hubraum	1968 ccm
Farbe	candy white (b9a) uni
Erstzulassung	10.02.2011
Letzte Zulassung	10.02.2011
Nächste HU	Februar 2026
Anzahl Vorbesitzer	unbekannt
Leermasse	1.976 kg
zulässige Gesamtmasse	3.000 kg
Sitz- / Stehplätze	5
Laufleistung	154.601 km abgelesen 154.601 km angegeben
Bemerkung	Umweltplakette: Grün
Bereifung	
Vorderachse	215/65 R16C 109/107T Hankook Vantra AS2 Links 6,0 JO Rechts 6,0 JO
Hinterachse	215/65 R16C 109/107T Hankook Vantra AS2 Links 8,0 JO Rechts 8,0 JO
	Legende: JO = Ganzjahresreifen
Serienausstattung

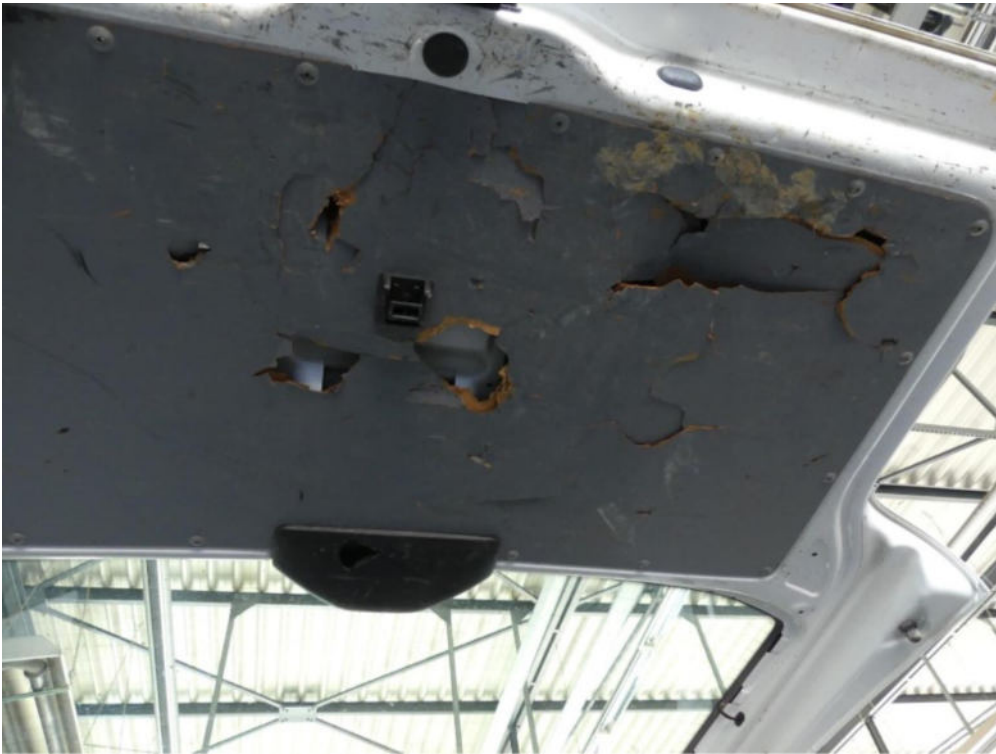
Bild 13

beschädigte
Heckklappe mit
gebrochener
Verkleidung

- ABGASANLAGE DURCHROSTET
- DELLE SEITENWAND LINKS
- HECKKLAPPE VERFORMT
- KOTFLÜGEL VORNE RECHTS VERFORMT
- MOTORHAUBE VERFORMT
- SCHWELLER RECHTS VERFORMT
- UNTERBODENVERKLEIBUNGEN ERNEURN

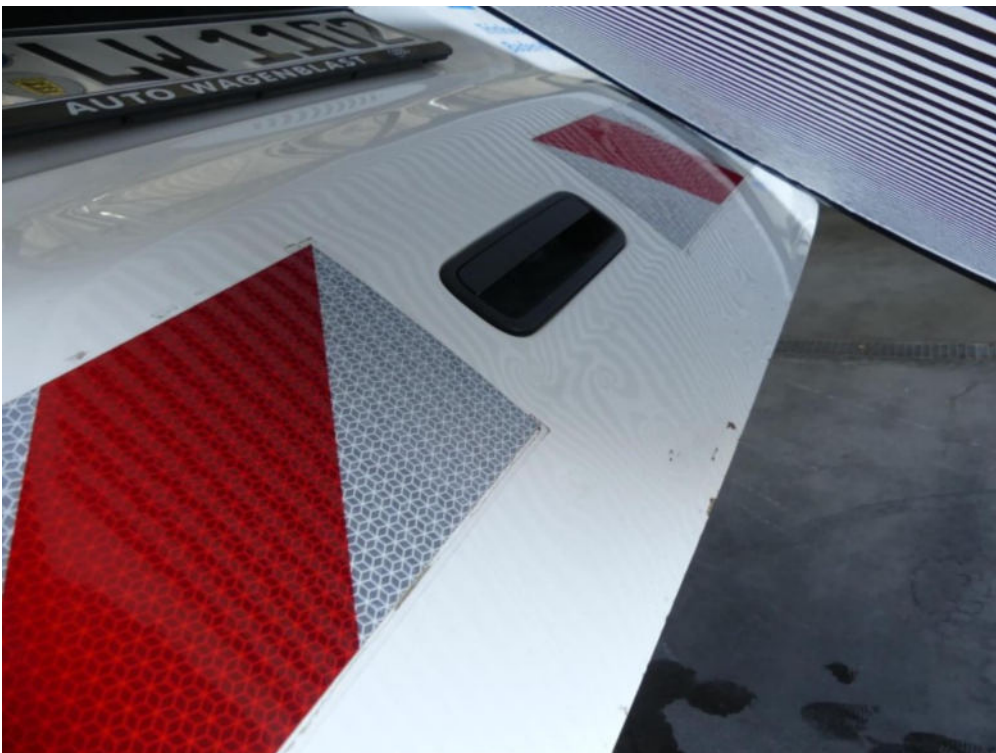
Bild 14

Deformation
Heckklappe

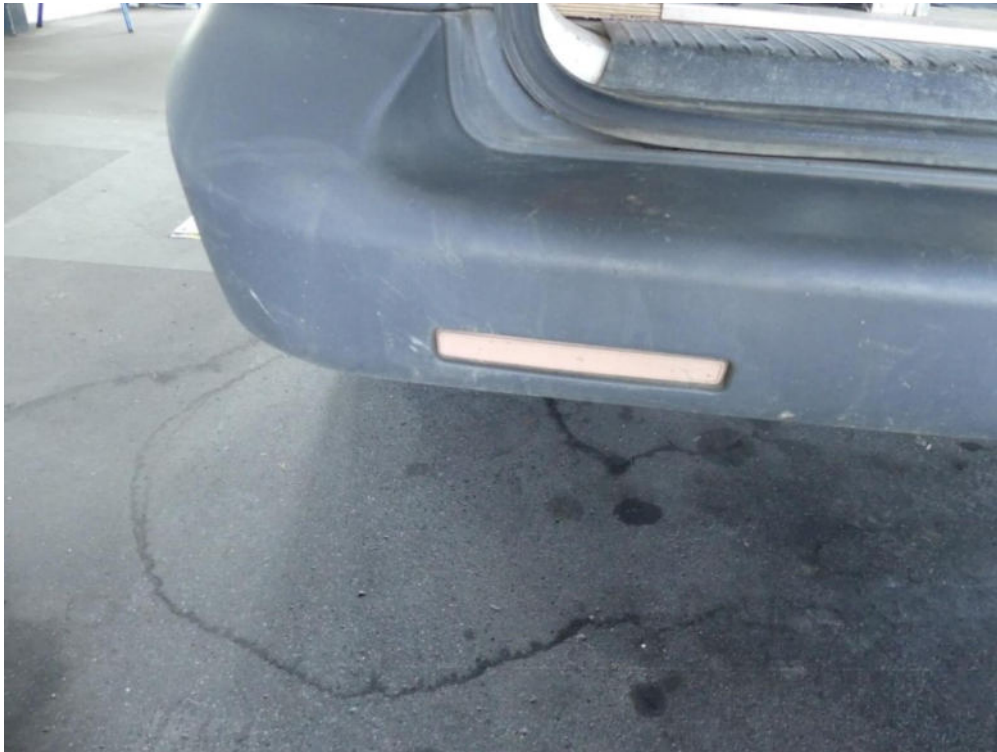
Bild 15

Rückstrahler defekt

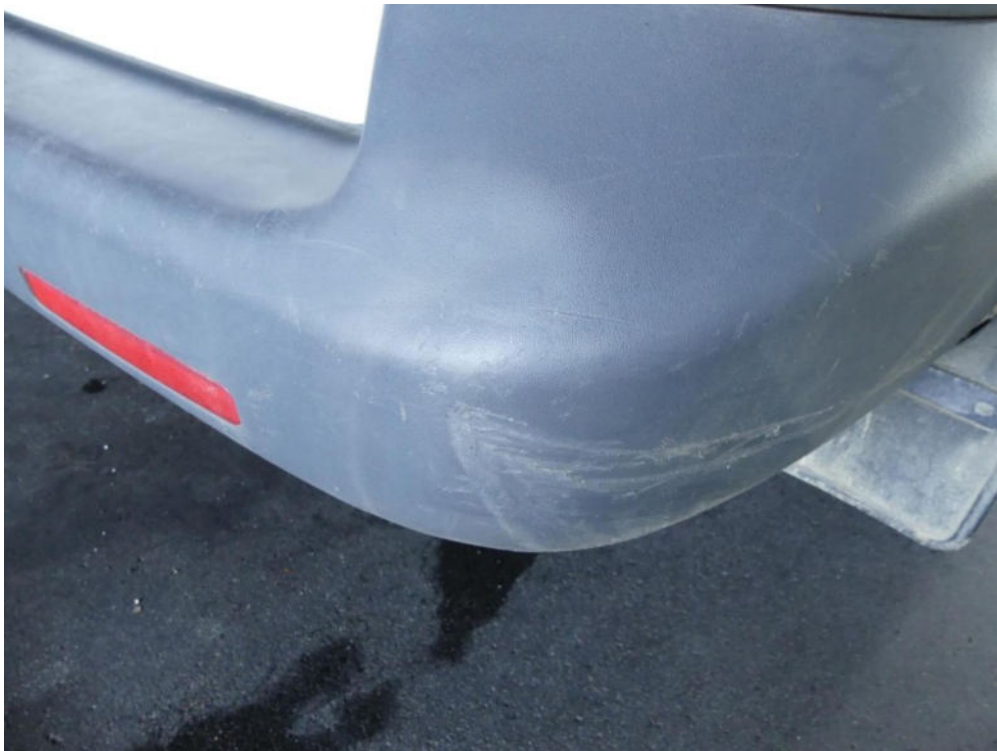
Bild 16

Verschürfung
Stoßfänger hinten

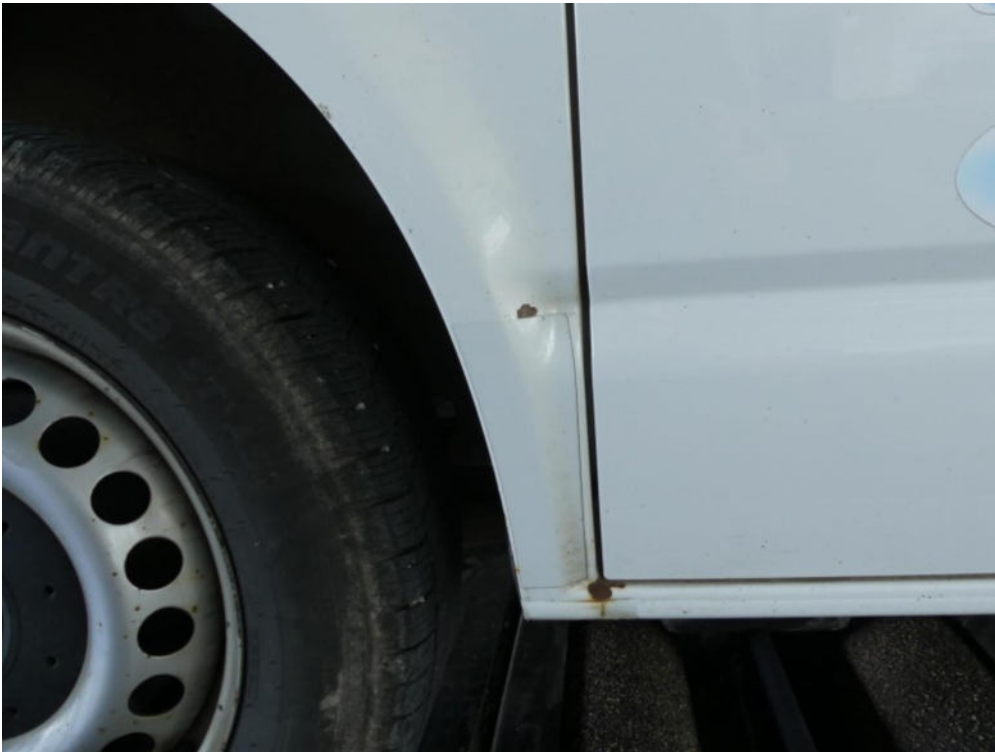
Bild 17

Typenspezifische
Korrosion
Seitenwand hinten
rechts

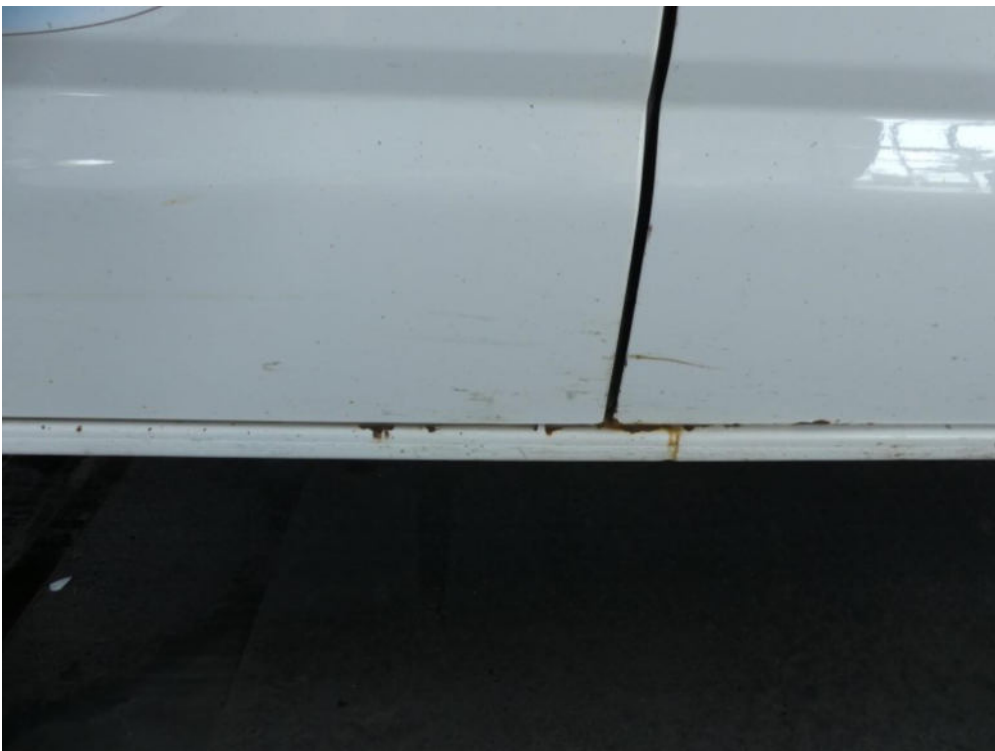
Bild 18

Typenspezifische
Korrosion Schweller
rechts

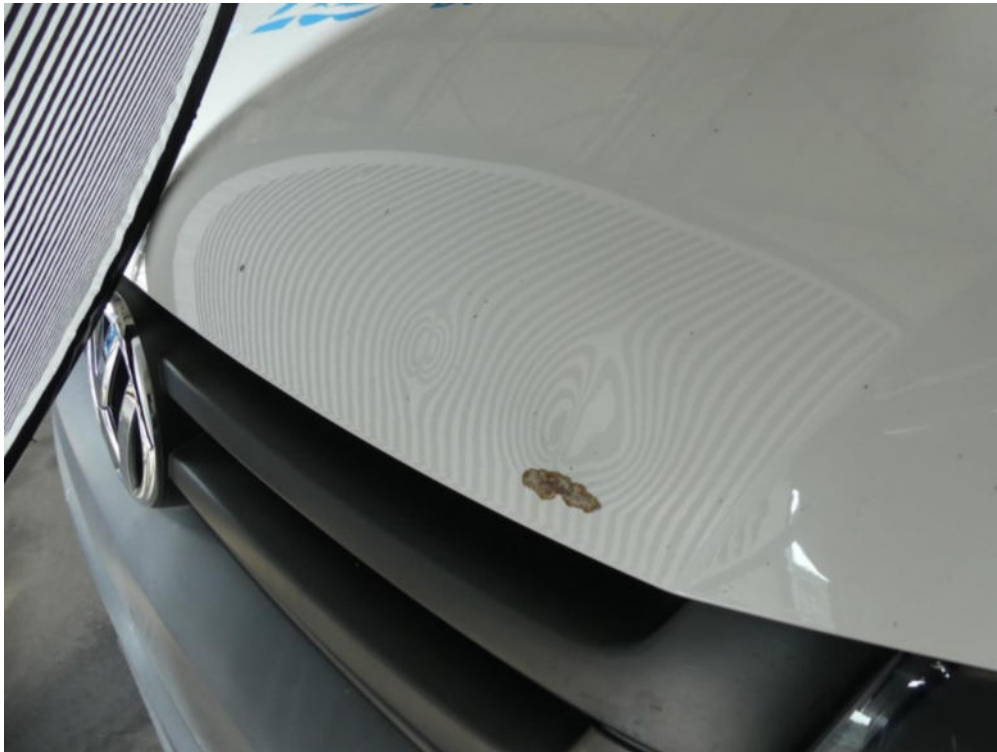
Bild 19

Deformation
Motorhaube

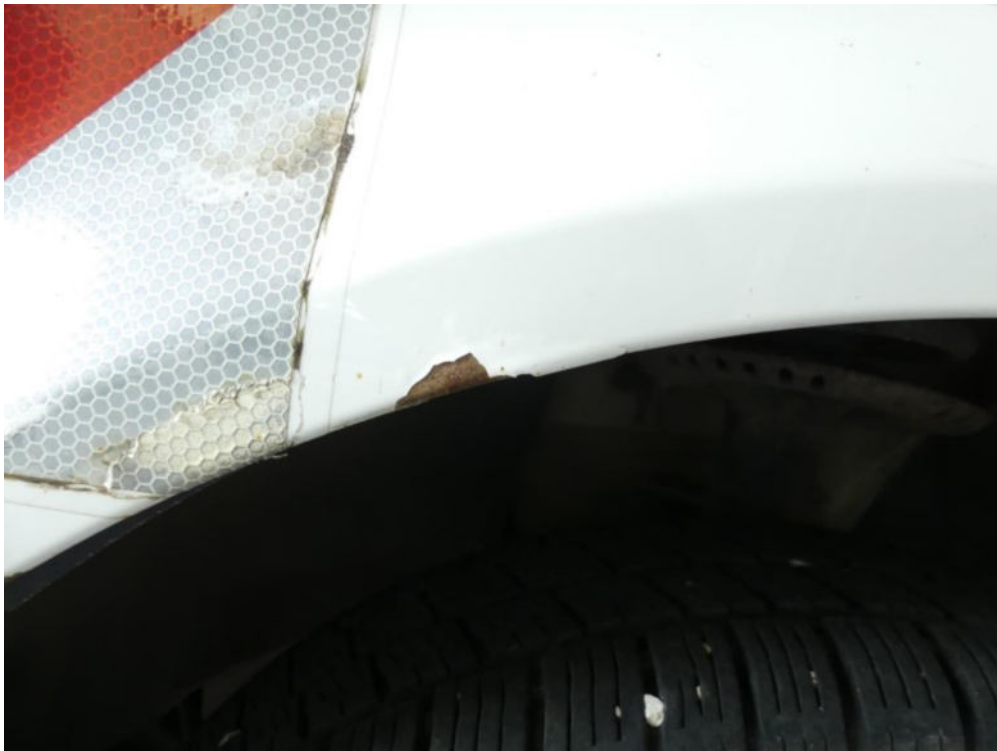
Bild 20

Typenspezifische
Korrosion Kotflügel
vorne links

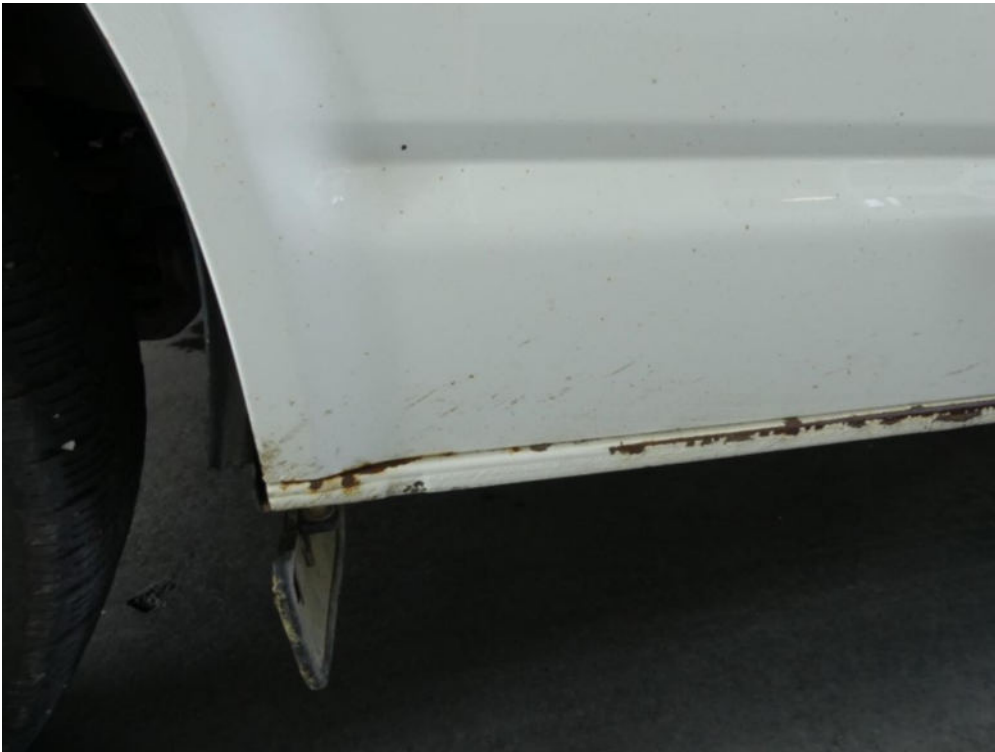
Bild 21

Typenspezifische
Korrosion Schweller
links

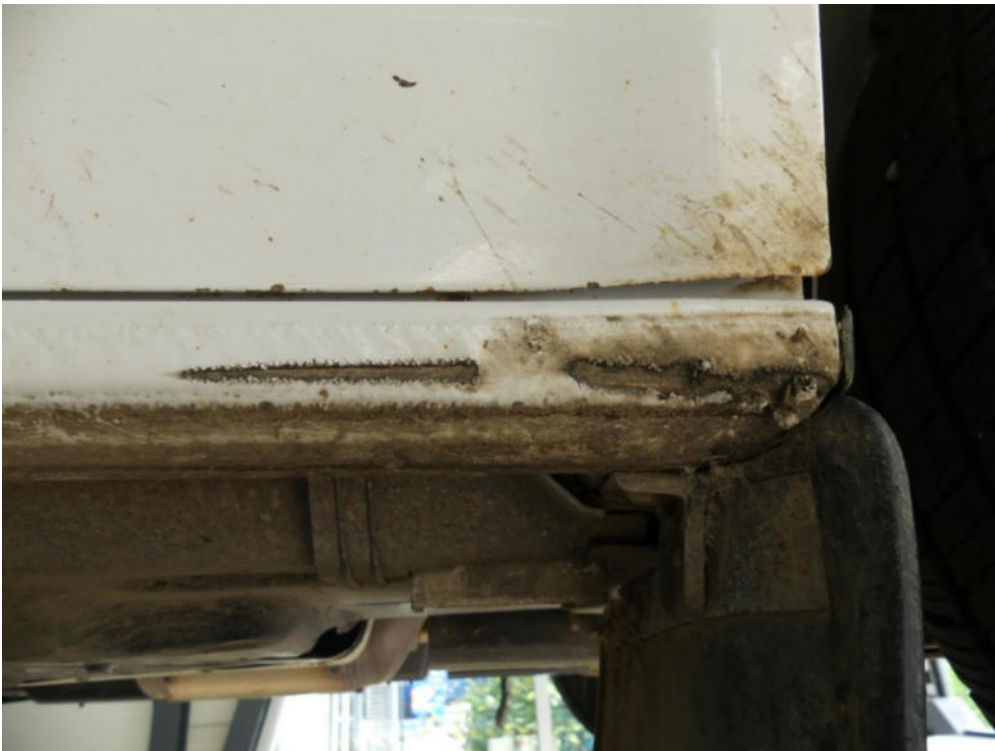
Bild 22

Verformung
Schweller rechts

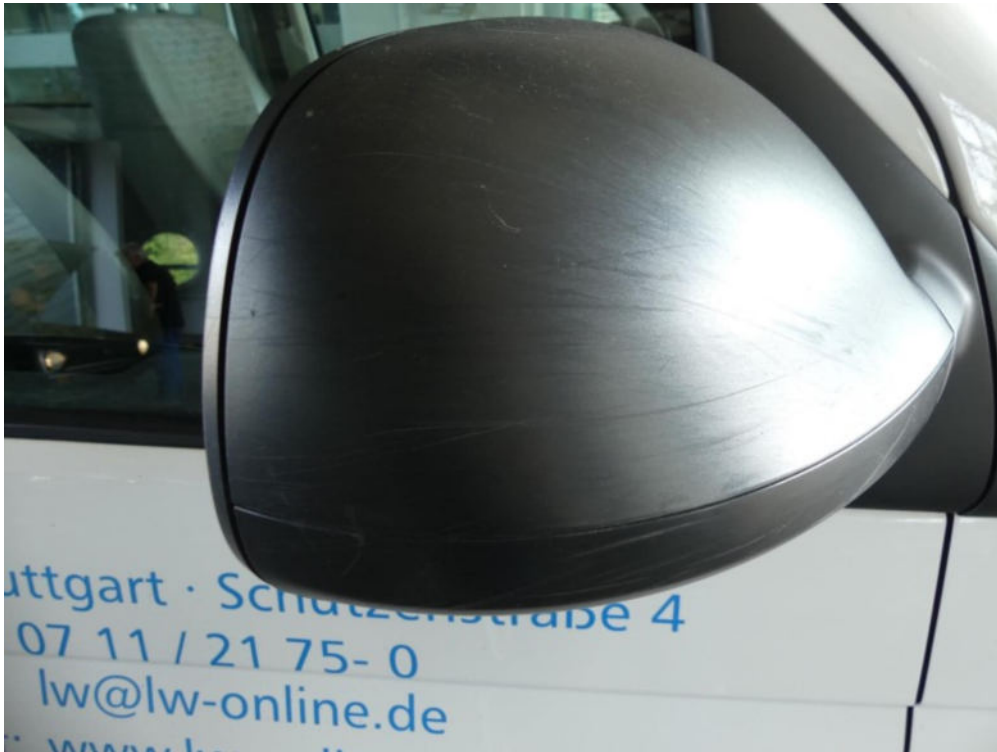
Bild 23

Verschürfung
Spiegelblende
rechts

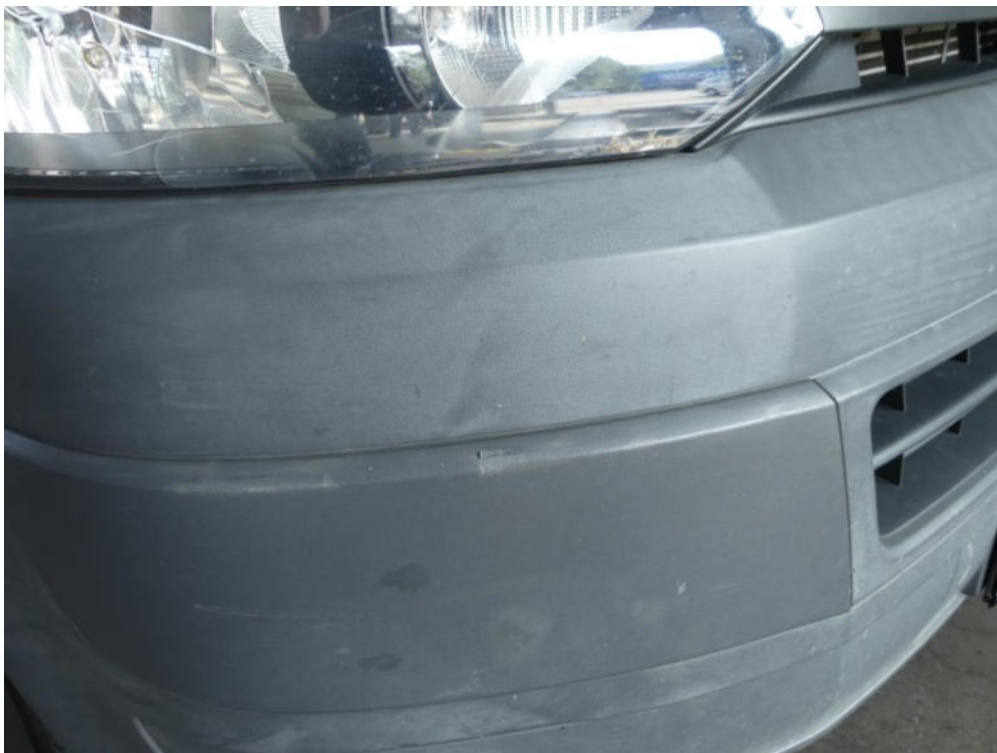
Bild 24

Verschürfung
Stoßfänger vorne
rechts

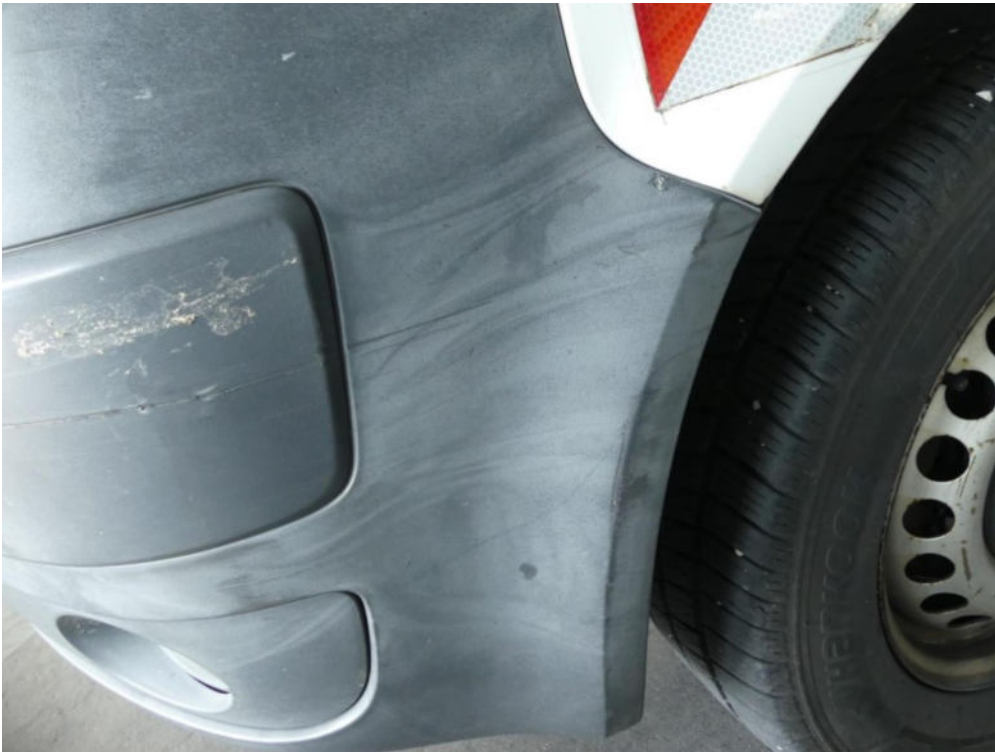
Bild 25

Verschürfung
Stoßfänger vorne
links

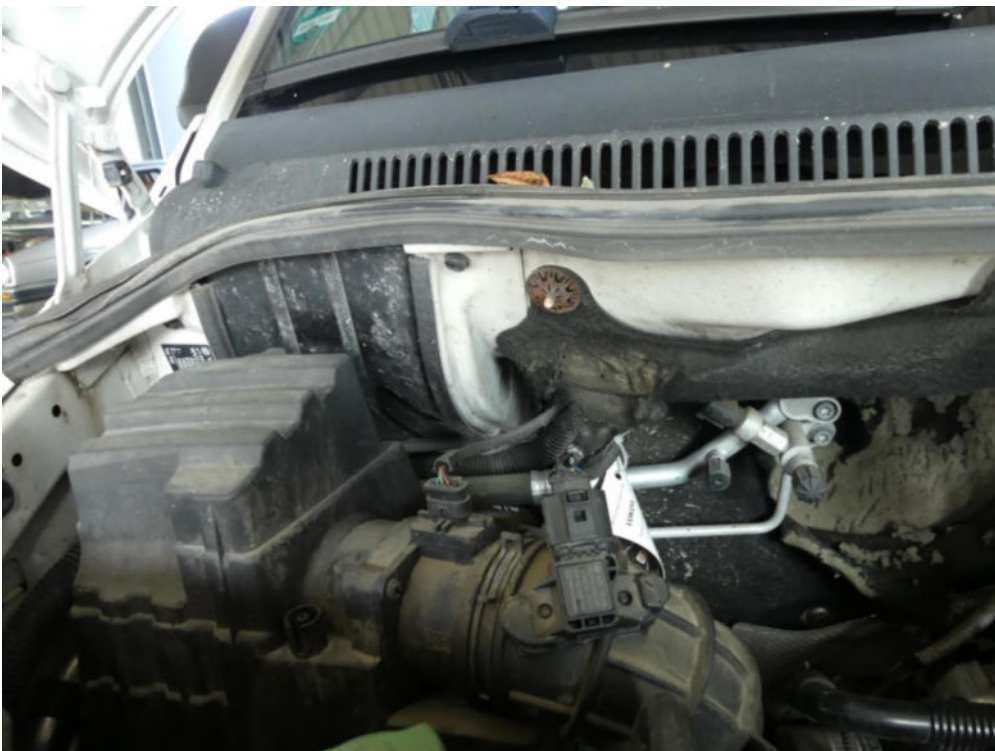
Bild 26

Marderspuren im
Motorraum

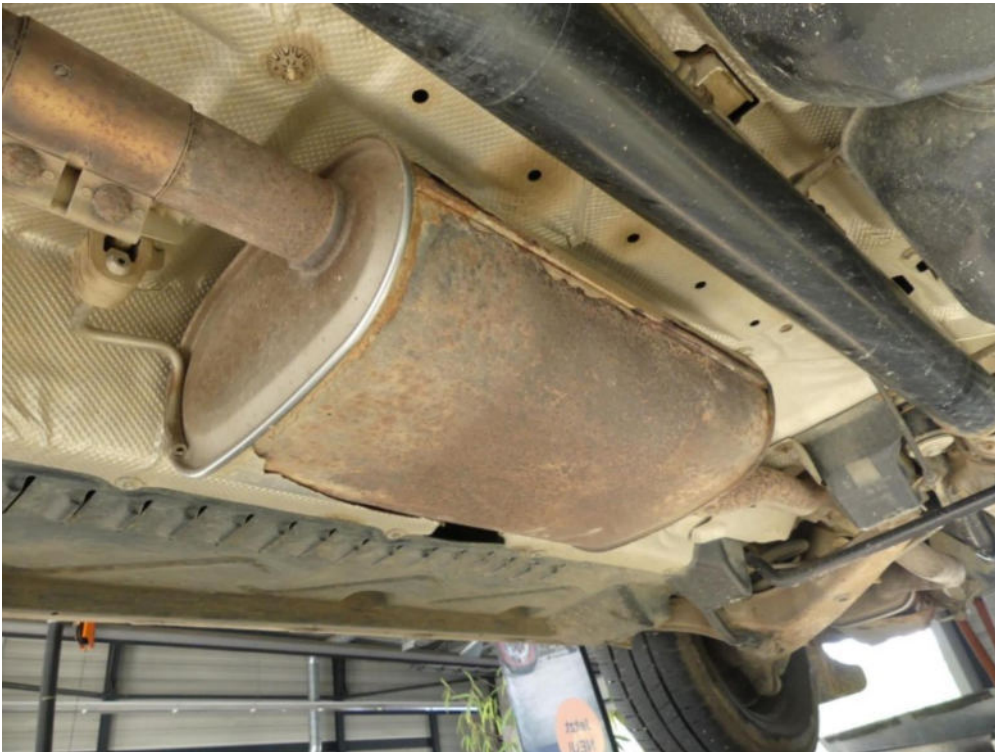
Bild 27

Rost Abgasanlage
Mitteltopf

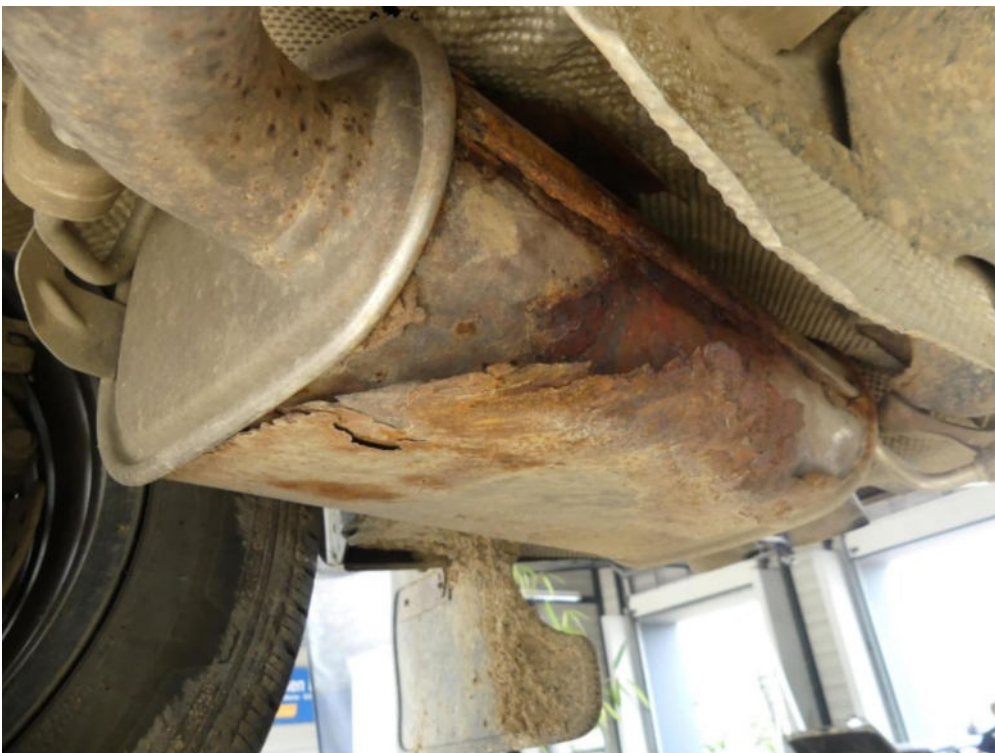
Bild 28

Rost Abgasanlage
Endtopf

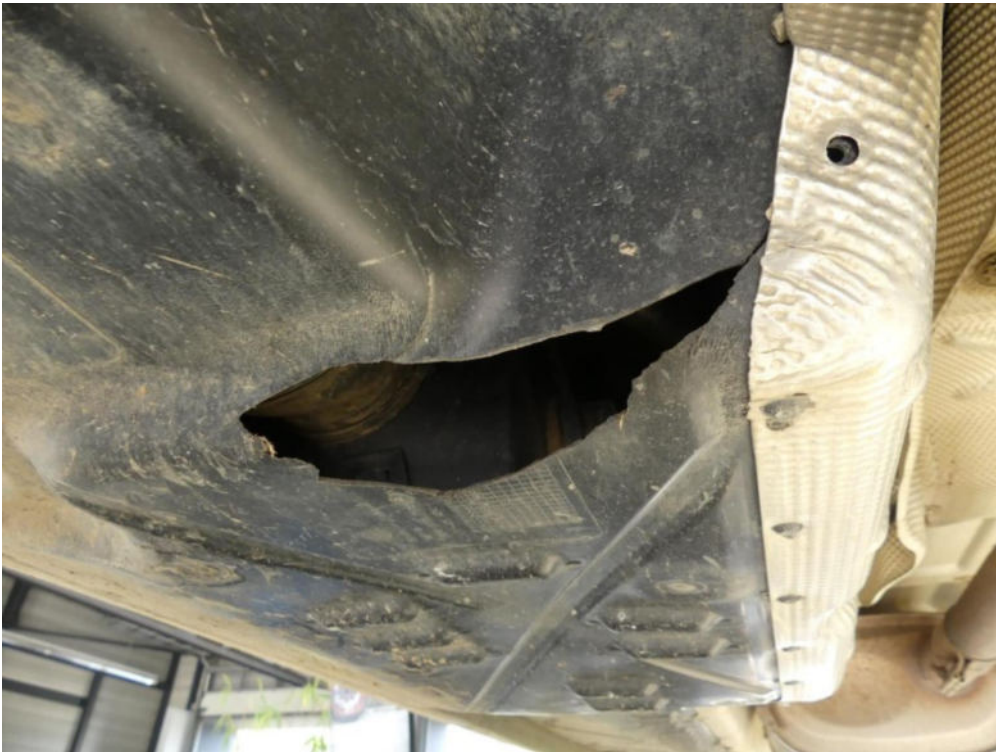
Bild 29

Bruch Unterbodenverkleidung vorne

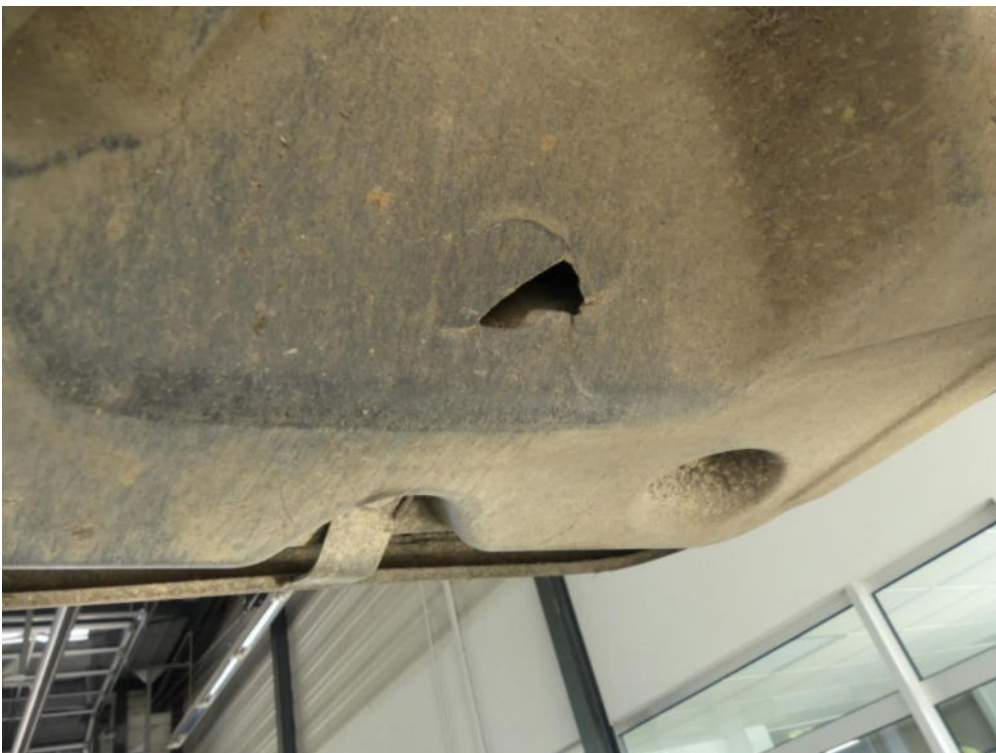
Bild 30

Bruch Unterbodenverkleidung hinten
