Betreiber	Gemeinde Jemgum, Hofstraße 2, 26844 Jemgum
Kennzeichen	LER JE16
Baujahr	2013
Erstinbetriebnahme	18.02.2013

Objektart	Landmaschine
Einsatzart	Traktor
Maschinenart	Standardtraktor
Hersteller / Fabrikat	CLAAS Tractor (F)
Typ	Arion 530 CIS / Claas
FIN	A3404ECA3400103
Leergewicht	5600 kg
Dienst- / Eigengewicht	9800 kg
Maße über alles L / B / H	4024 / 2210 / 2700 (mm)
Farbe	Orange

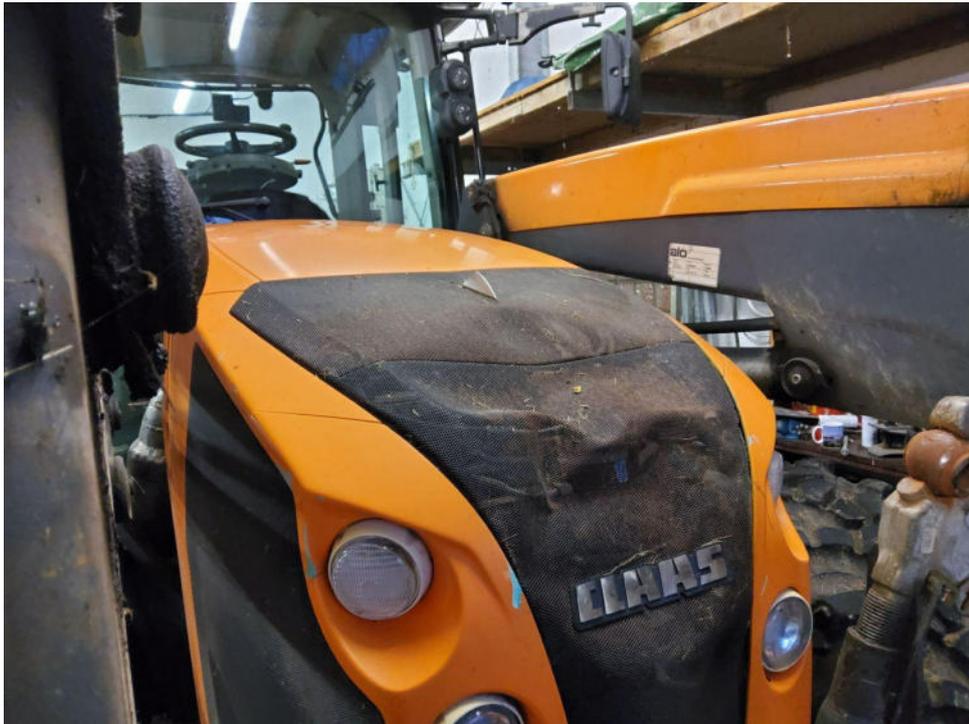
Bild 7 : Motorhaube (Deckel) oben beschädigt

- Motorhaube (Deckel) oben beschädigt, erneuern (Bild 7)
- Blende Lüftung beschädigt, erneuern (Bild 14)
- Hydraulikanlage Ölundichtigkeiten instandsetzen, zuvor, prüfen und Befund festlegen, Schadenerweiterung möglich
- Dichtungen Schlauchkupplung Heckhydraulik beschädigt, erneuern (Bild 8)
- Abdeckung Lautsprecher gebrochen, erneuern (Bild 15)
- Fahrerhaus angerostet, teilweise, instandsetzen (Bild 16, 17)

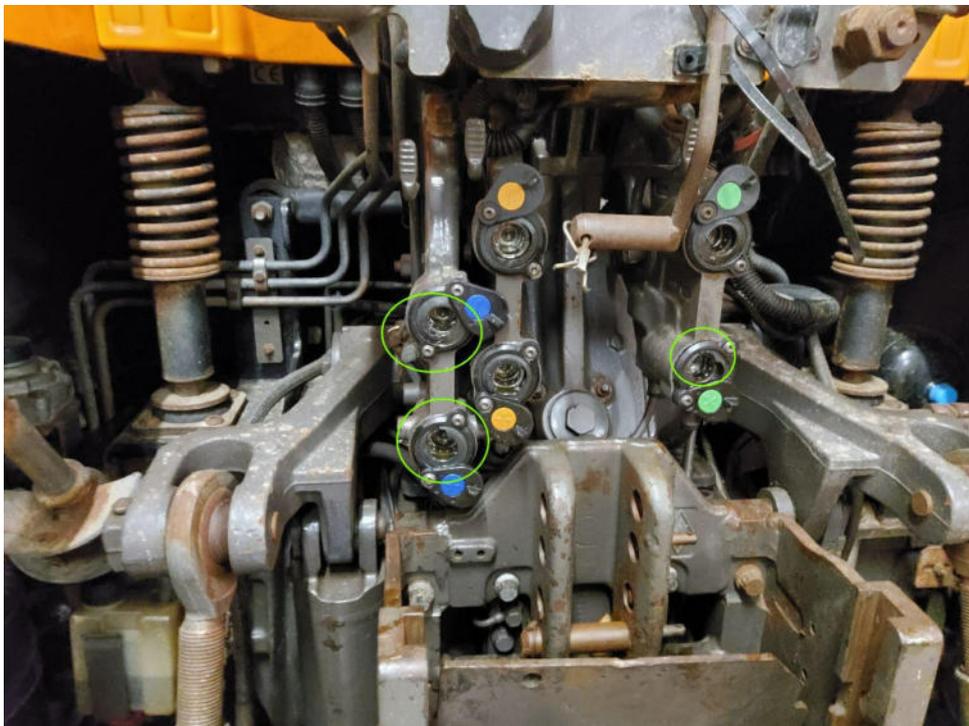
Bild 8 : Dichtungen Schlauchkupplung Heckhydraulik beschädigt

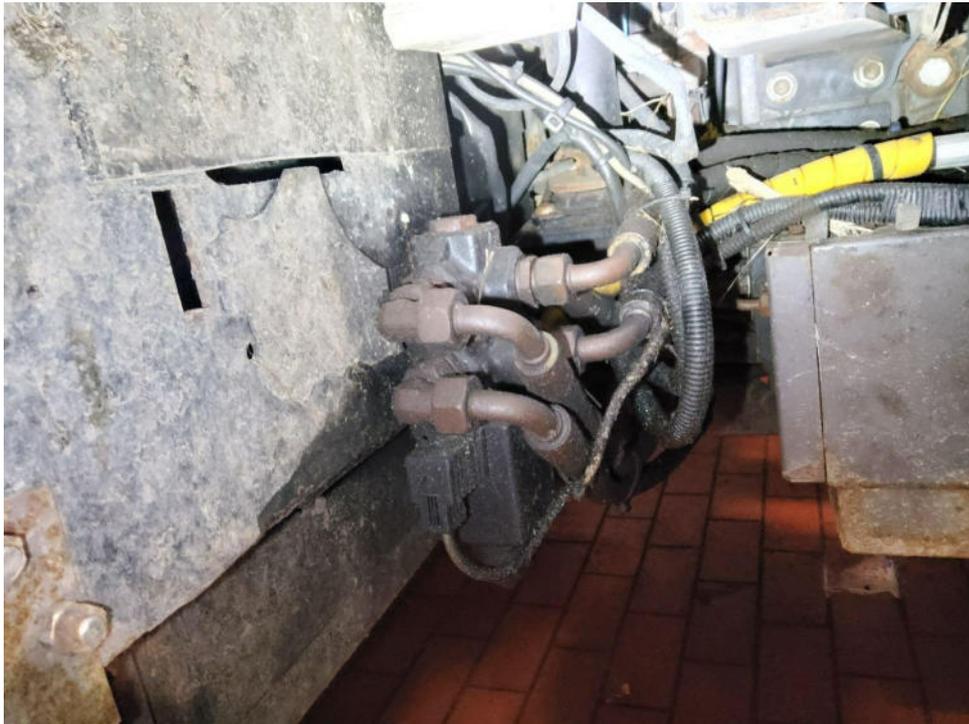
Bild 9 :     Hydraulikanlage Ölundichtigkeiten instandsetzen

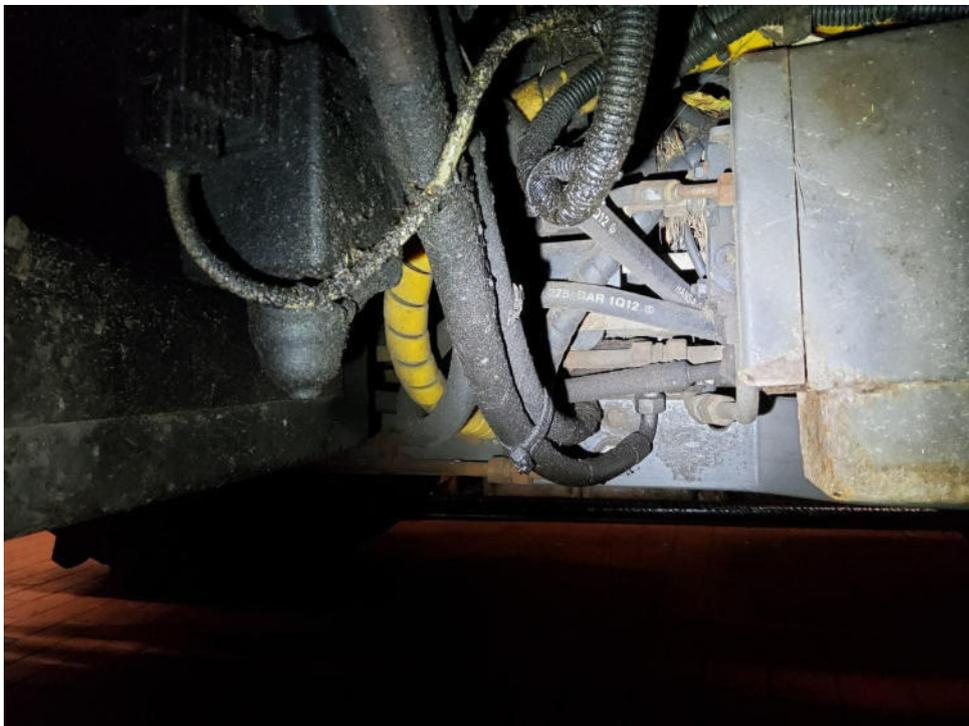
Bild 10 :     Hydraulikanlage Ölundichtigkeiten instandsetzen

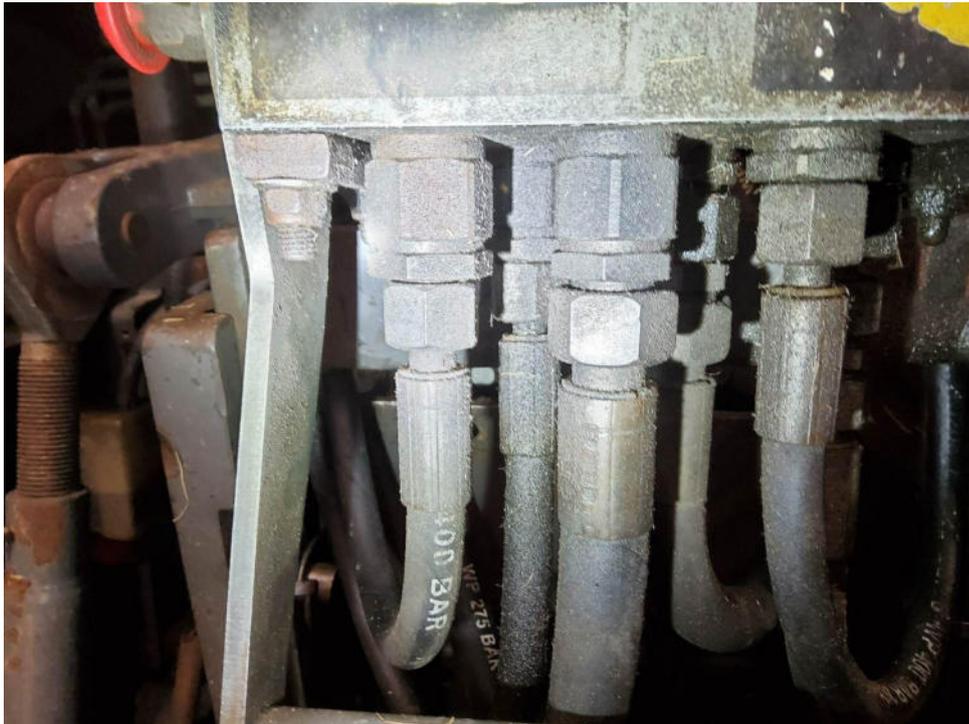
Bild 11 : Hydraulikanlage Ölundichtigkeiten instandsetzen

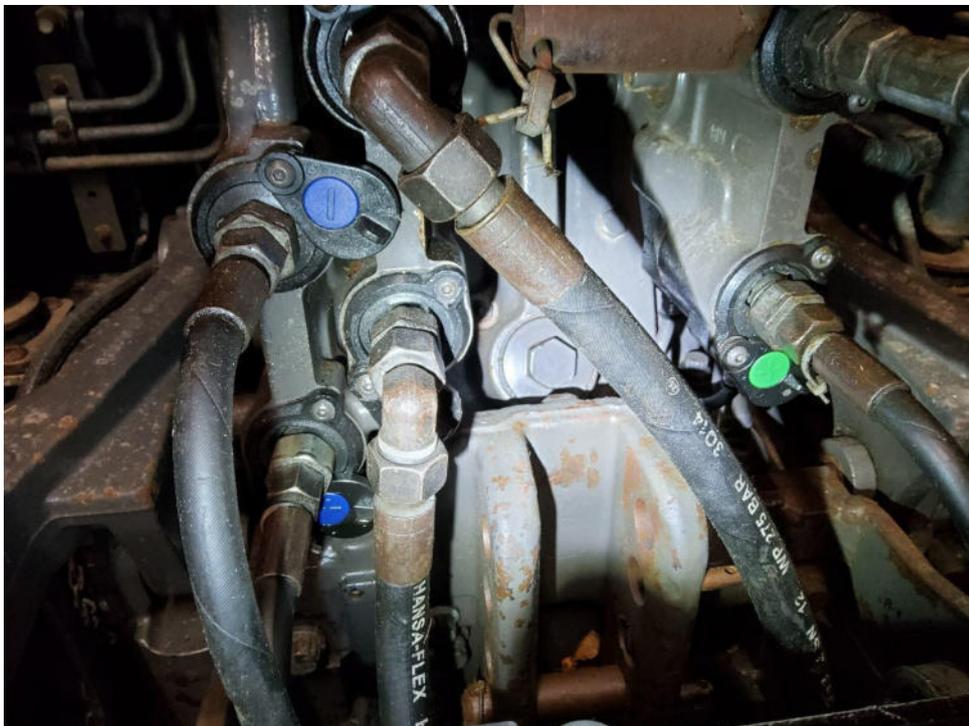
Bild 12 : Hydraulikanlage Ölundichtigkeiten instandsetzen

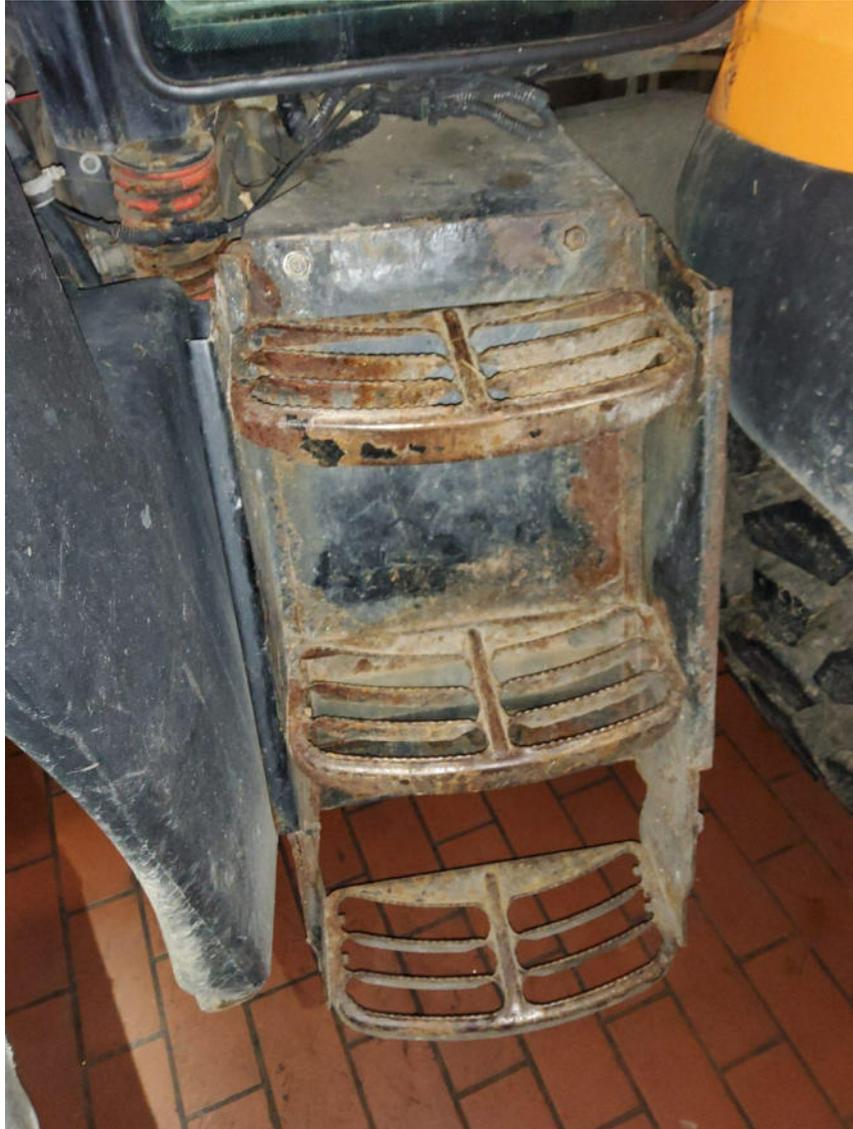
Bild 13 : Einstieg links angerostet

- Konsole Lenkrad beschädigt, erneuern
- Kabinenfederungen angerostet, erneuern
- Einstieg links angerostet, erneuern (Bild 13)
- Dachhimmel verschmutzt, reinigen (Bild 15)

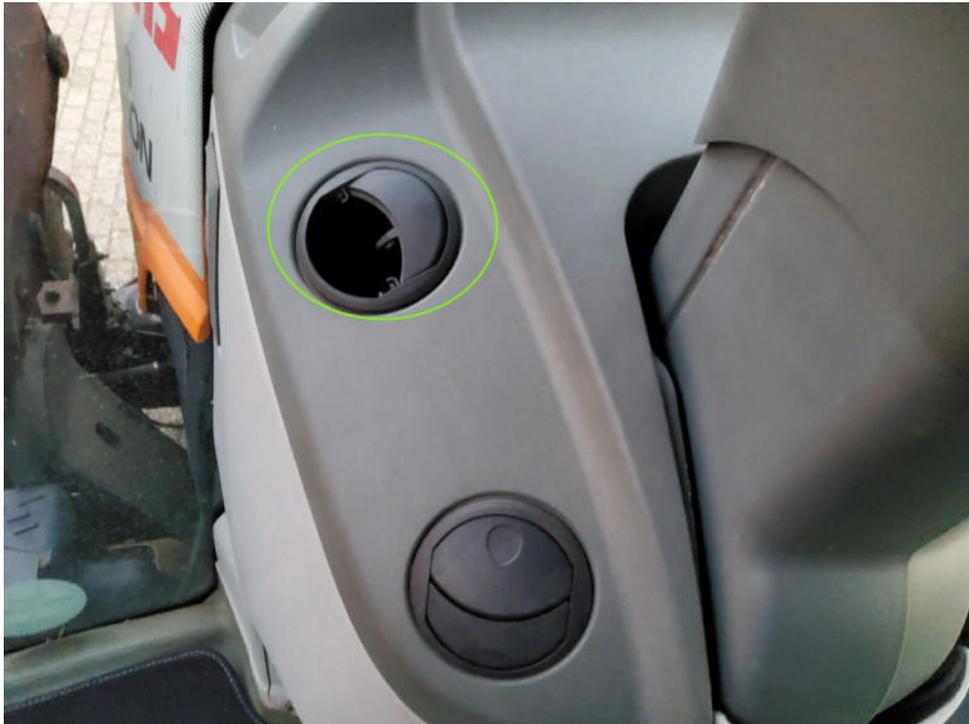
Bild 14 : Blende Lüftung beschädigt

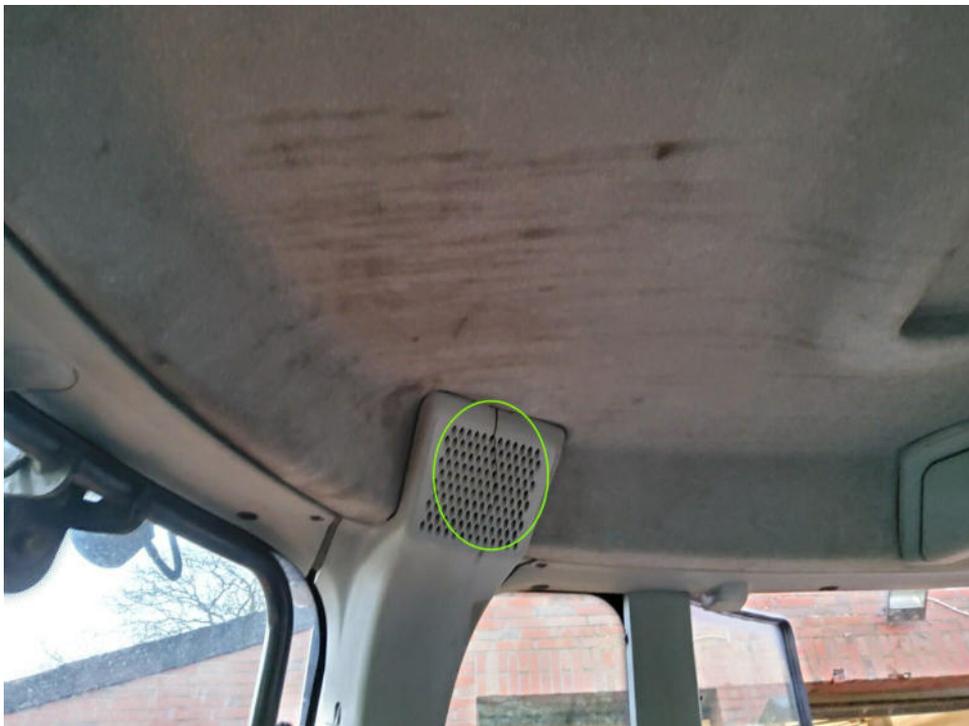
Bild 15 : Abdeckung Lautsprecher gebrochen  
Dachhimmel verschmutzt

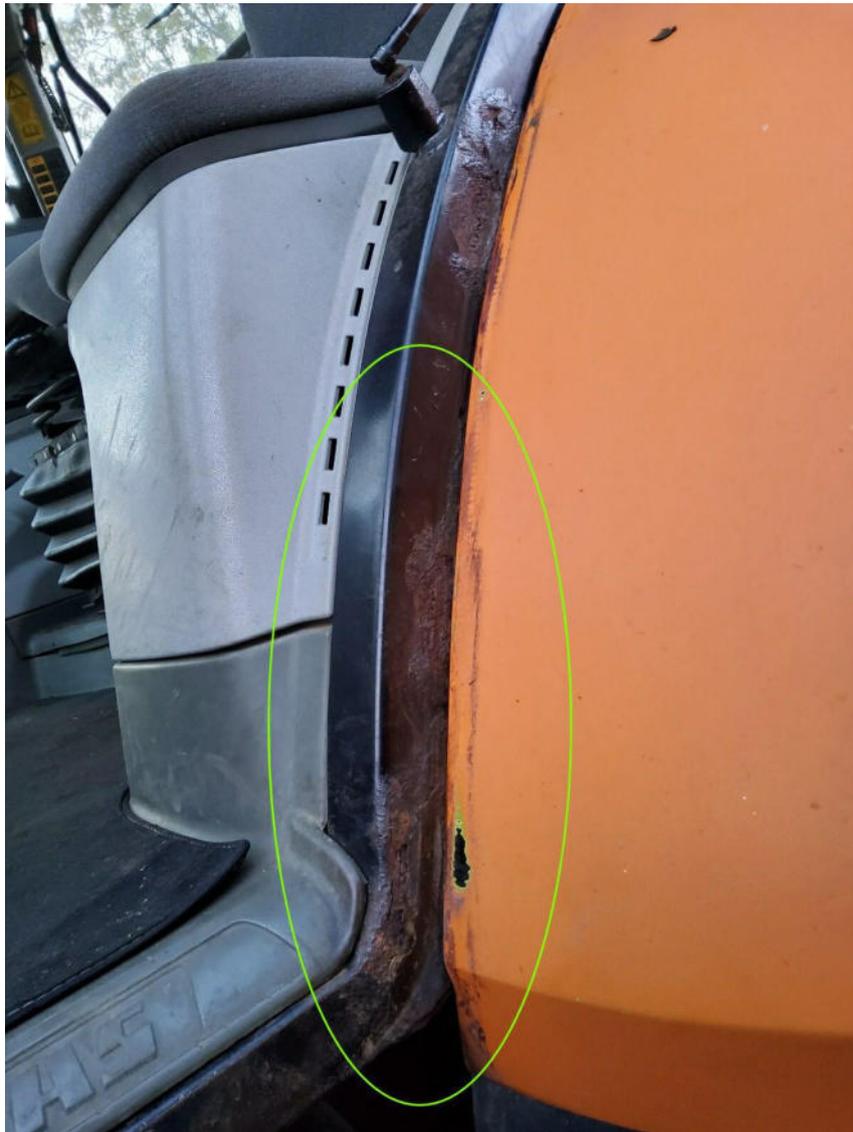
Bild 16 : Fahrerhaus angerostet, teilweise

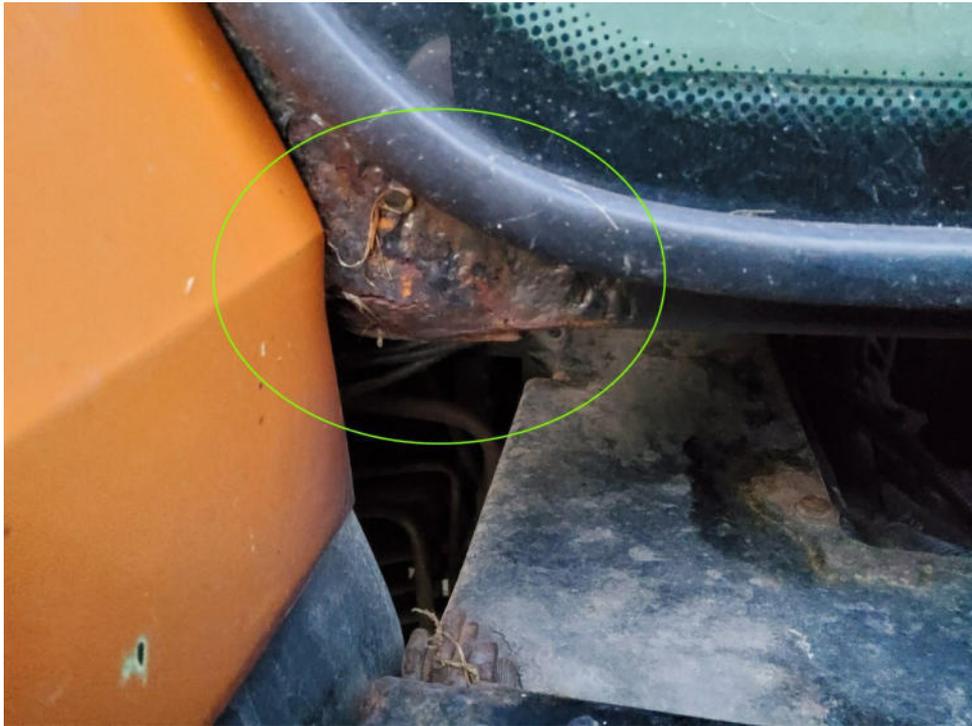
Bild 17 : Fahrerhaus angerostet, teilweise
