**Gutachten-Nr. 454617**

## **Fahrzeugbewertung**

Amtliches Kennzeichen	S-LW 1324
Fahrzeugidentnummer	WV1ZZZ2KZEX028932
Fahrzeugart	Fz.z.Gü.bef. b. 3,5 t (N1)
Aufbaubeschreibung	Van 4-türig (BB)
Fahrzeughersteller	VOLKSWAGEN-VW (0603)
Typ	2KN (AZH)
Verkaufsbezeichnung	Caddy 2.0 TDI 4MOTION Maxi
Antriebsart	Diesel OBD
Emissionsklasse	EURO5;L;PI/CI; N1 II (35L0)
Leistung	81 kW
Hubraum	1968 ccm
Farbe	candy white (b9a) uni
Erstzulassung	10.09.2013
Letzte Zulassung	05.06.2019
Nächste HU	August 2025
Anzahl Vorbesitzer	unbekannt
Leermasse	1.616 kg
Nutzlast	734 kg
zulässige Gesamtmasse	2.350 kg
Sitz- / Stehplätze	2
Laufleistung	214.186 km abgelesen 214.186 km angegeben
Bemerkung	Umweltplakette: Grün
<b>Bereifung</b>	
Vorderachse	205/55 R16 94V Gt Radial 4 Seasons Links 5,0 JO Rechts 5,0 JO
Hinterachse	205/55 R16 94V Gt Radial 4 Seasons Links 7,0 JO Rechts 7,0 JO
	<b>Legende: JO = Ganzjahresreifen</b>
Serienausstattung	Anti-Blockier-System (ABS), Antriebs-Schlupfregelung (ASR), Antriebsart: Allradantrieb, Außenspiegel asphärisch, links, Außenspiegel konvex, rechts, Bremsassistent, Elektron. Differentialsperre (EDS), Elektron. Stabilitäts-Programm (ESP), Fahrassistenz-System: Berganfahr-As

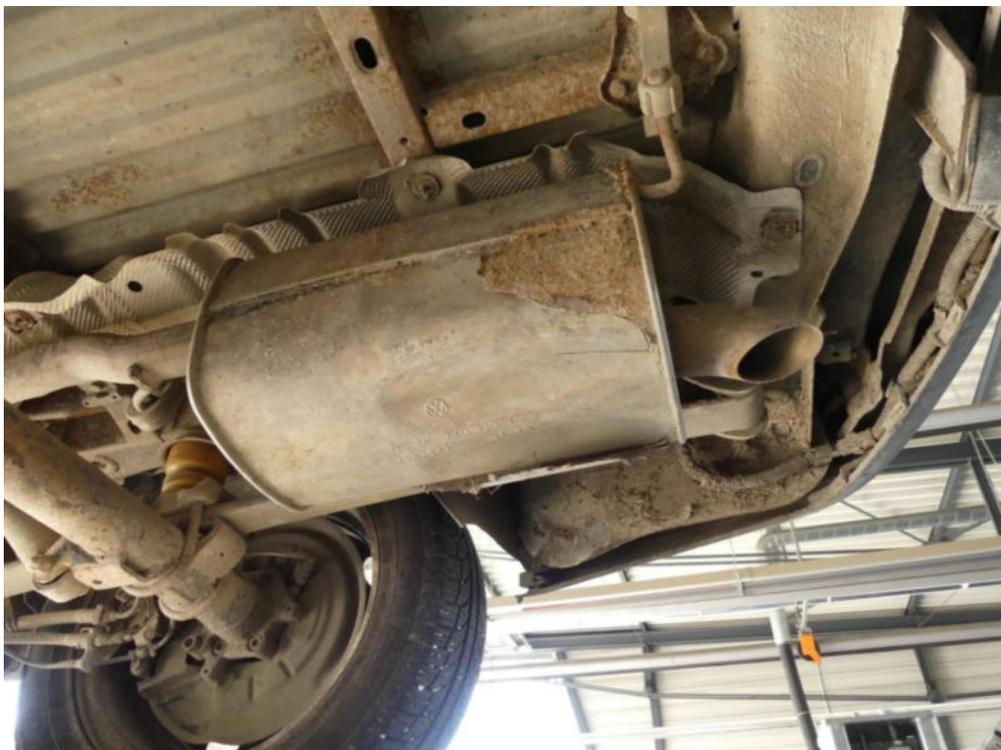
**Bild 16**

- Marderspuren Motorraum
- Bohrlöcher Armaturenbrett vorne rechts
- Stoßfänger vorne gebrochen und Notrepariert
- Schweller vorne links verformt
- Schweller rechts verformt
- Endtopf Korrosionsgeschwächt
- Regenablauf vorne Lackmangel
- Korrosionsstellen am gesamten Fahrzeug
- Seitenwand hinten rechts deformiert
- Dach hinten links Delle
- Stoßfänger hinten verschürft
- Stoßdämpfer hinten Korrosionsgeschwächt
- Türscharnier vorne links verschlissen
- Innenraum verschmutzt

Korrosion  
Endschalldämpfer

- ENDTOPF
- KORROSIONSSPUREN BESEITIGEN
- KÜHLERPAKET ERNEUERN
- MOTORRAUMDÄMMUNG
- SCHWELLER LINKS INST.
- SCHWELLER RECHTS ERNEUERN
- SEITENWAND RECHTS INST.
- STOßDÄMPFER HINTEN
- STOßFÄNGER HINTEN
- STOßFÄNGER VORNE
- TÜRSCHARNIER LINS

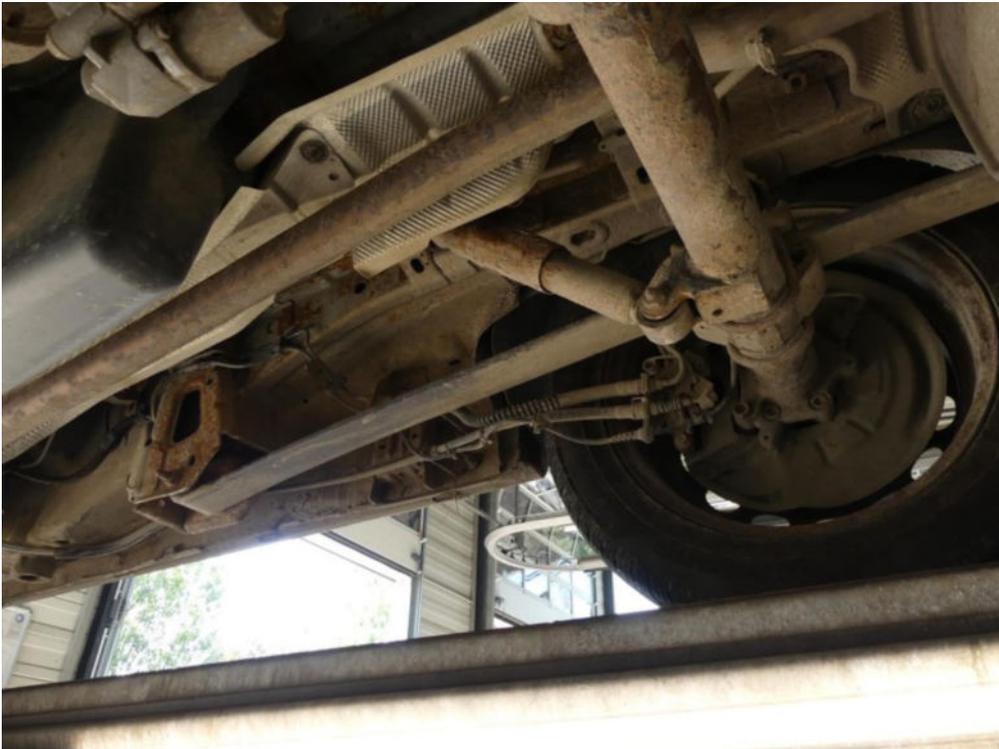
**Bild 17**

Korrosion  
Unterboden

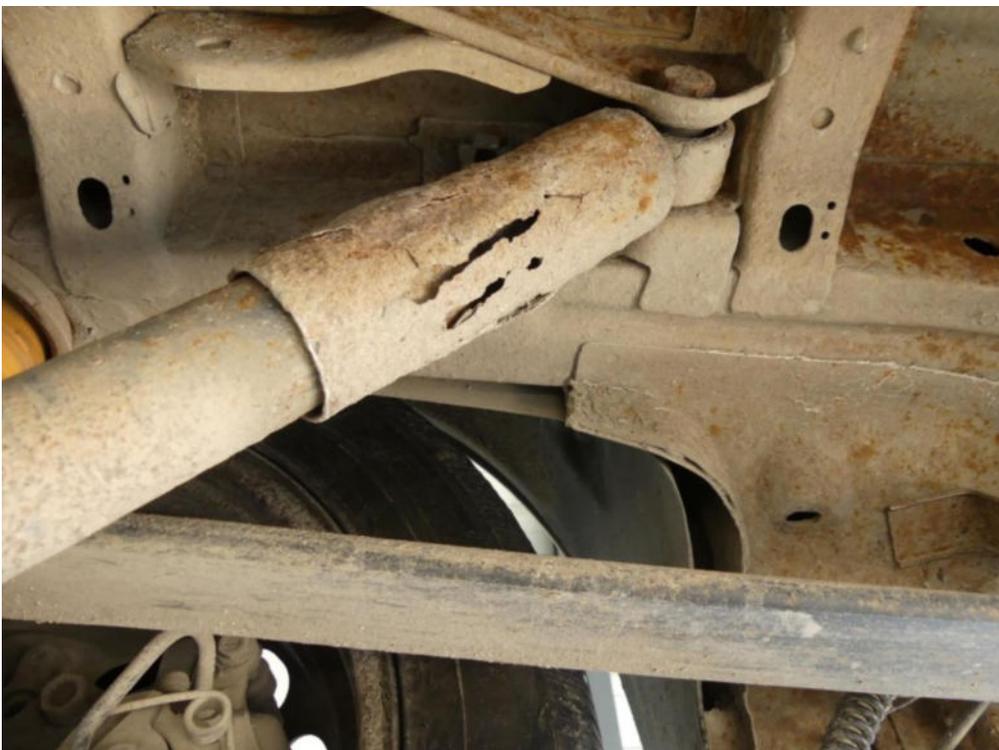
**Bild 18**

Korrosion  
Unterboden an  
Verschleißteilen

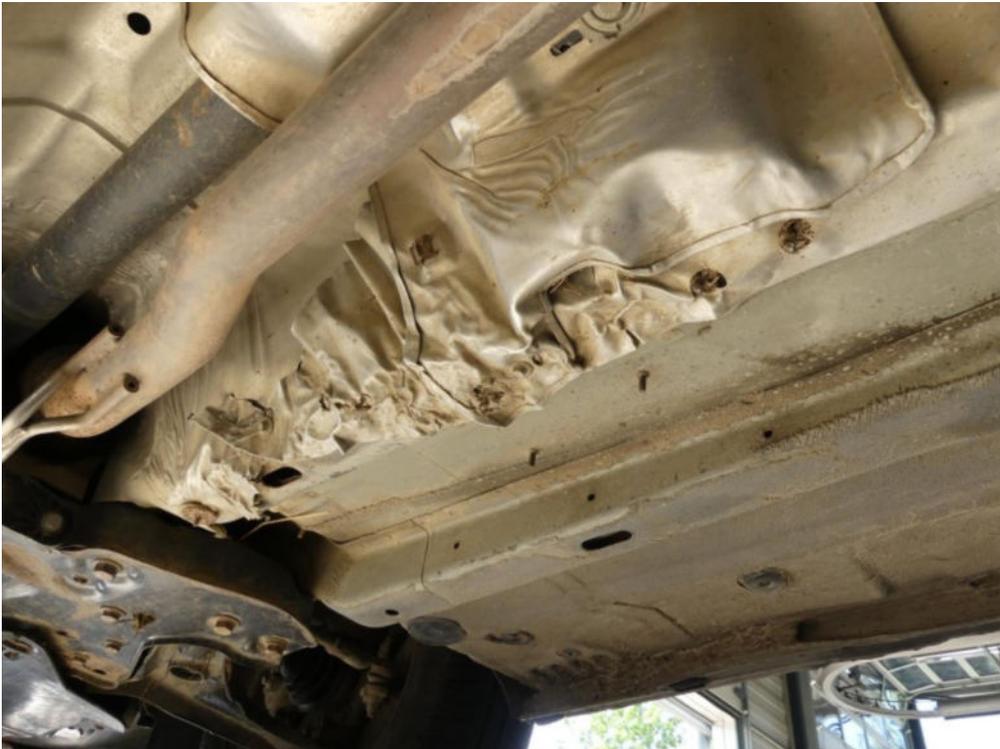
**Bild 19**

Wärmeleitblech  
verformt

- WÄRMELEITBLECH

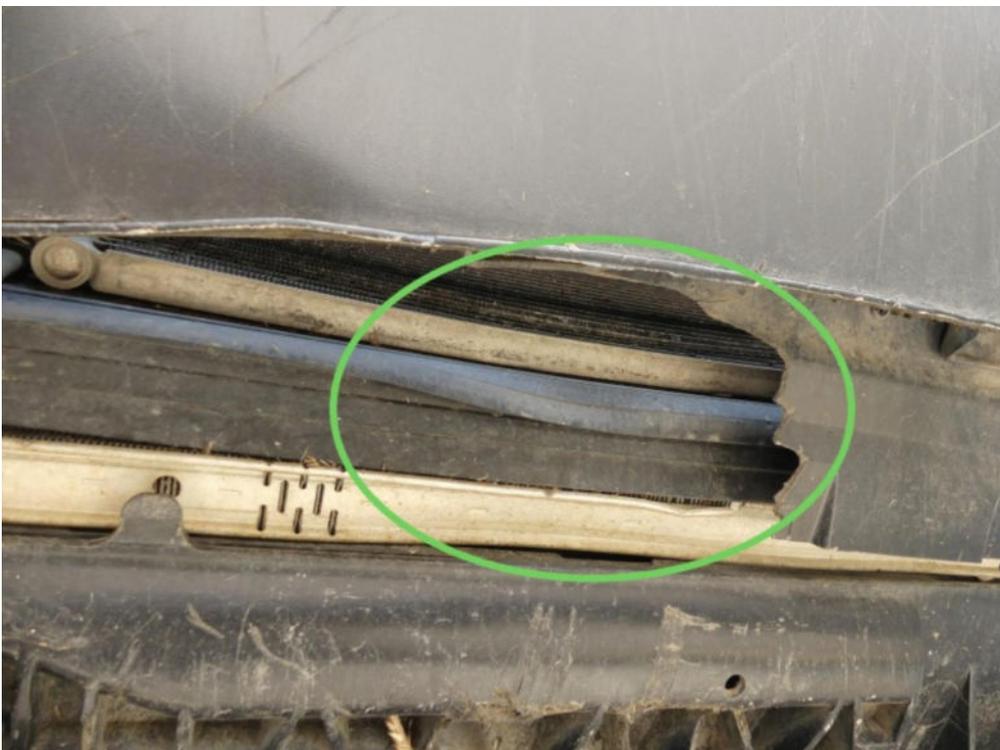
**Bild 20**

Verformung  
Kühlerpaket mit  
Quersträbe unten

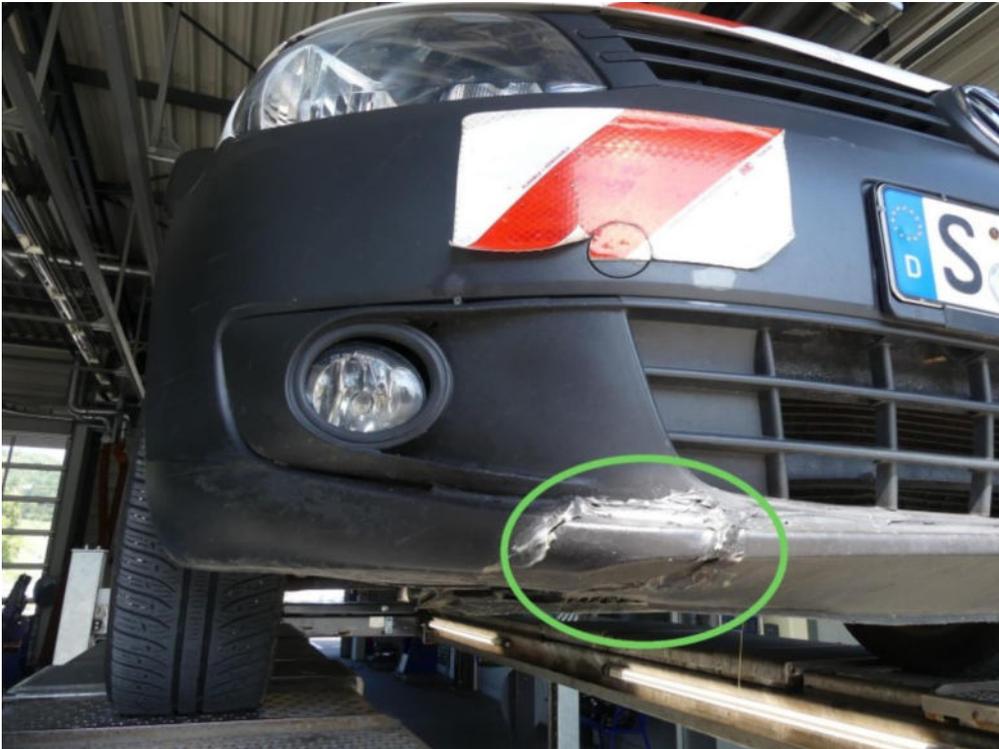
**Bild 21**

Bruch Stoßfänger  
vorne

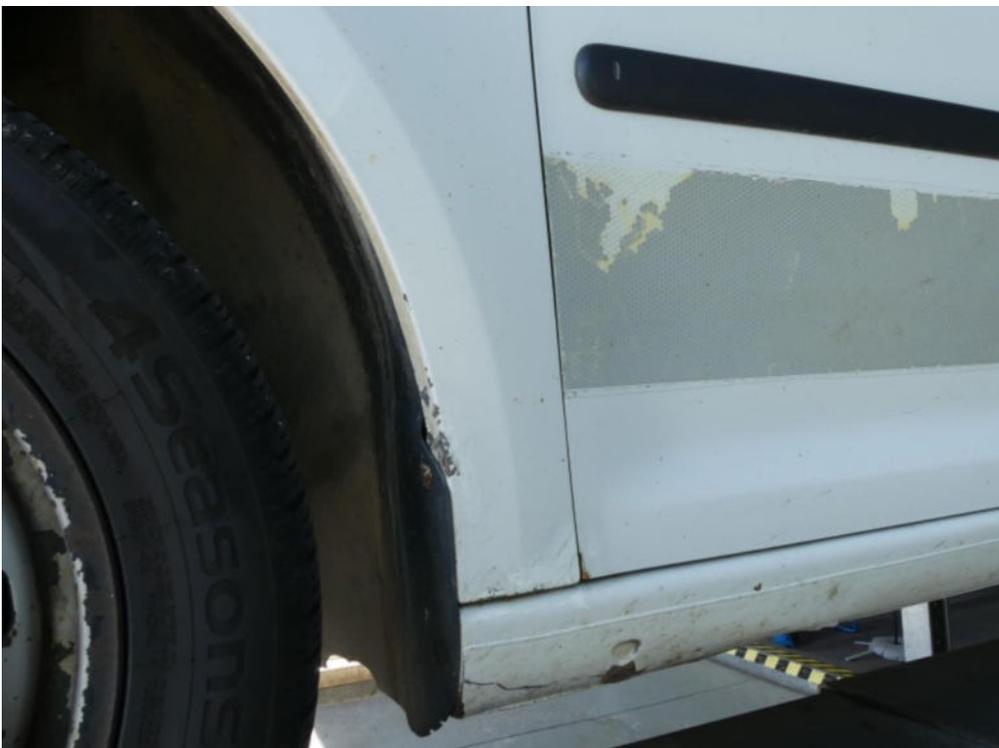
**Bild 22**

Korrosion  
Seitenwand hinten  
rechts

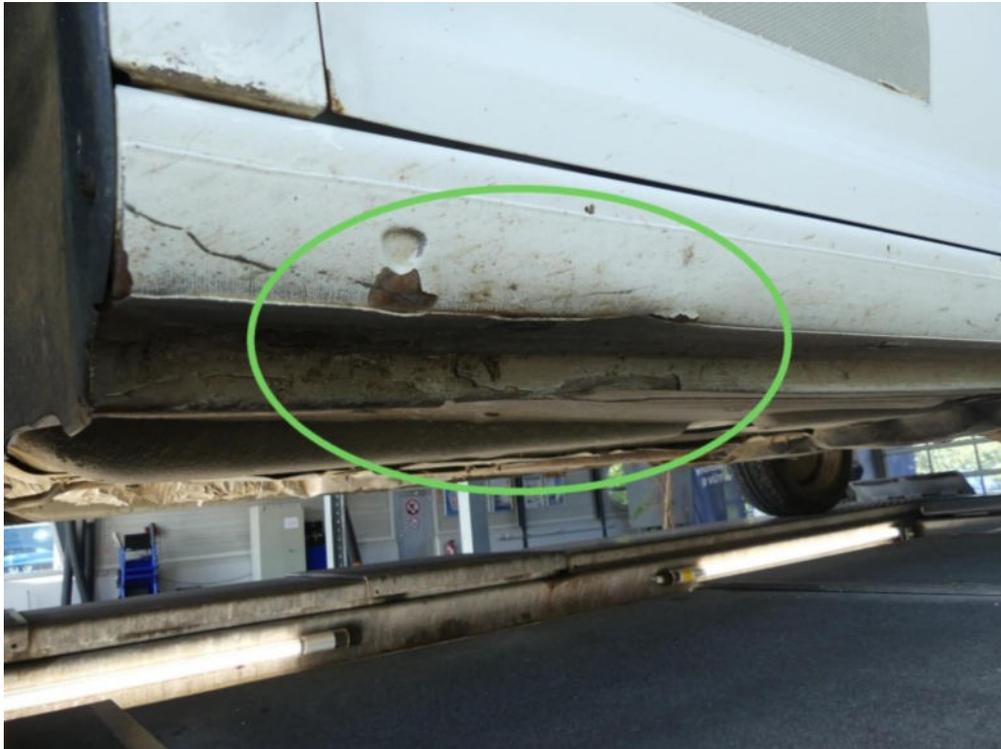
**Bild 23**

deformation  
Schweller vorne  
links

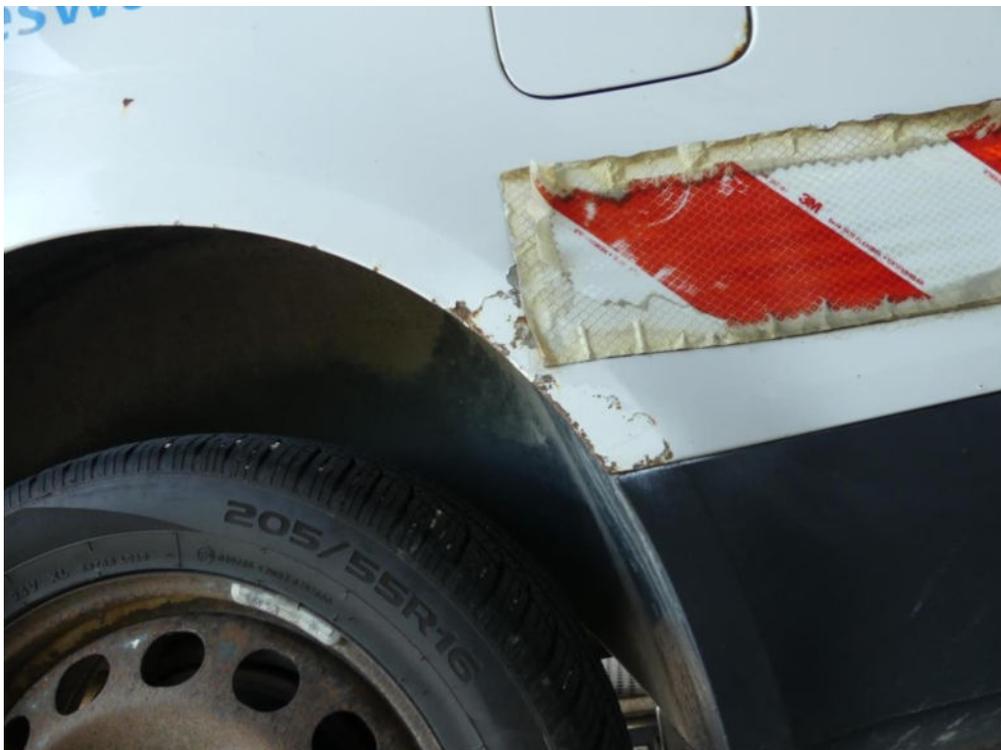
**Bild 24**

Korrosion  
Seitenwand hinten  
links

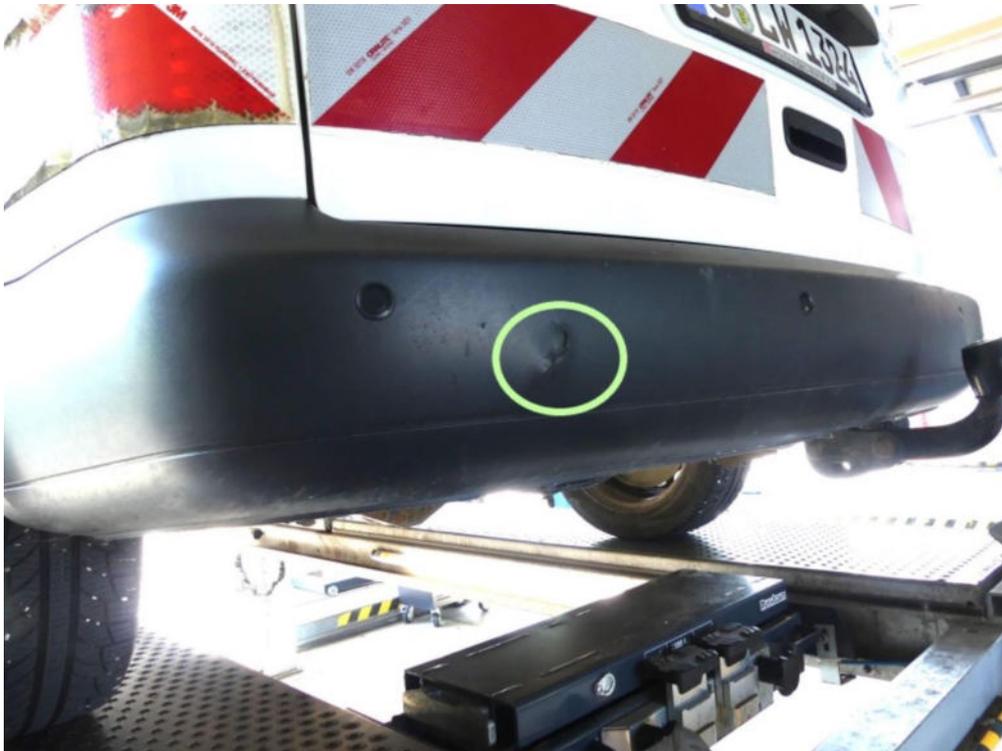
**Bild 25**

Bruch Stoßfänger  
hinten

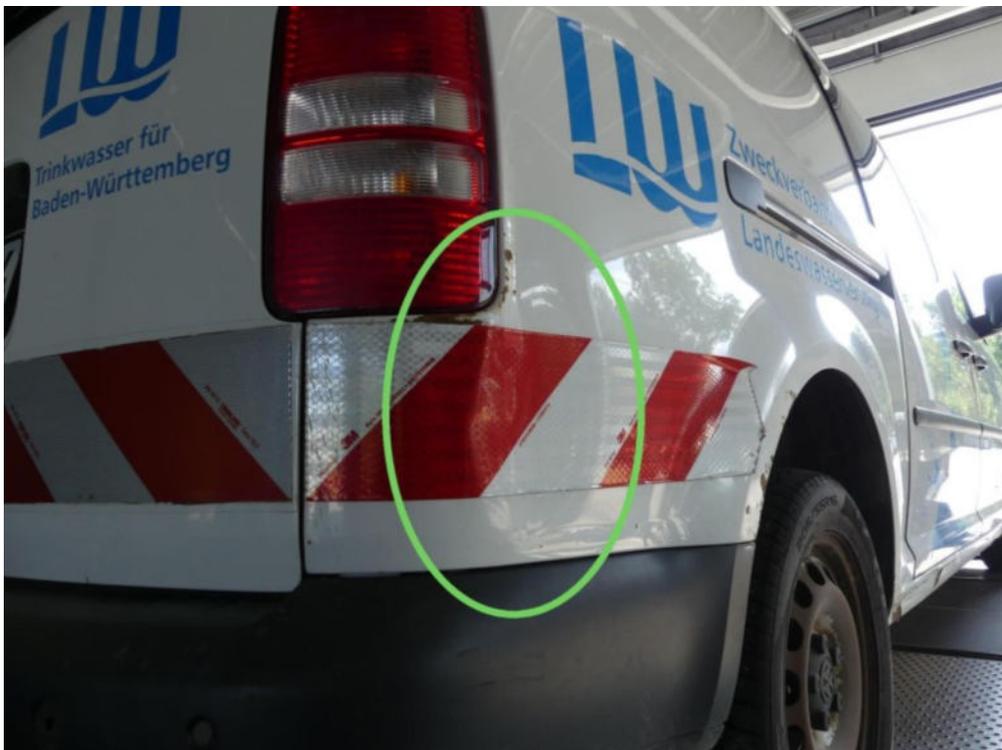
**Bild 26**

Deformation  
Seitenwand hinten  
rechts

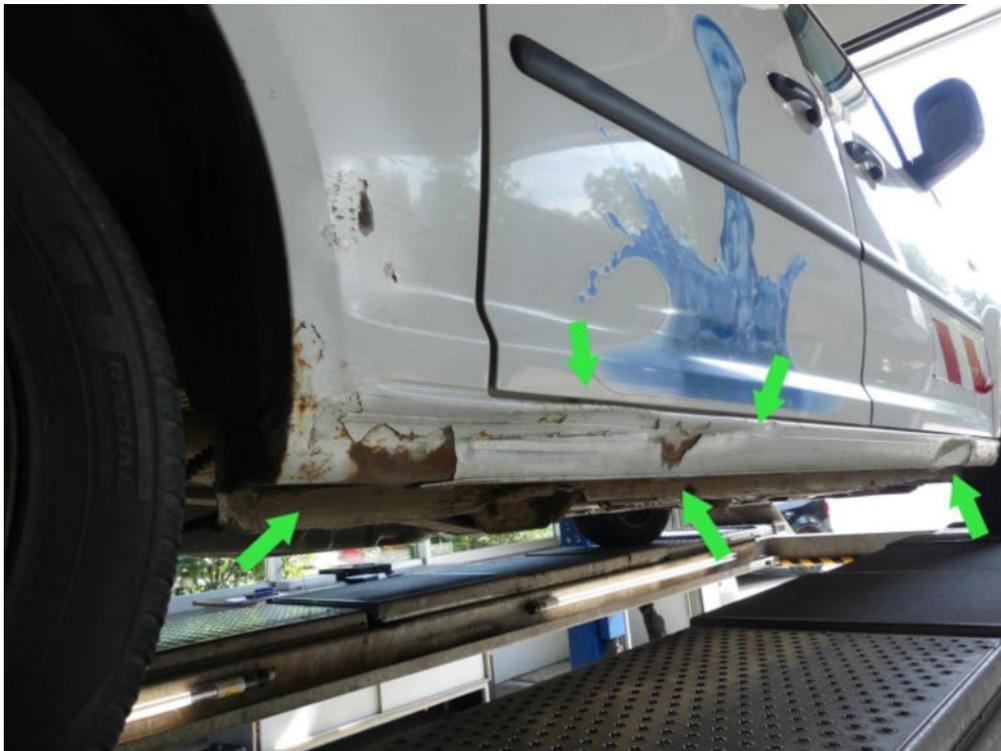
**Bild 27**

Deformation  
Schweller rechts

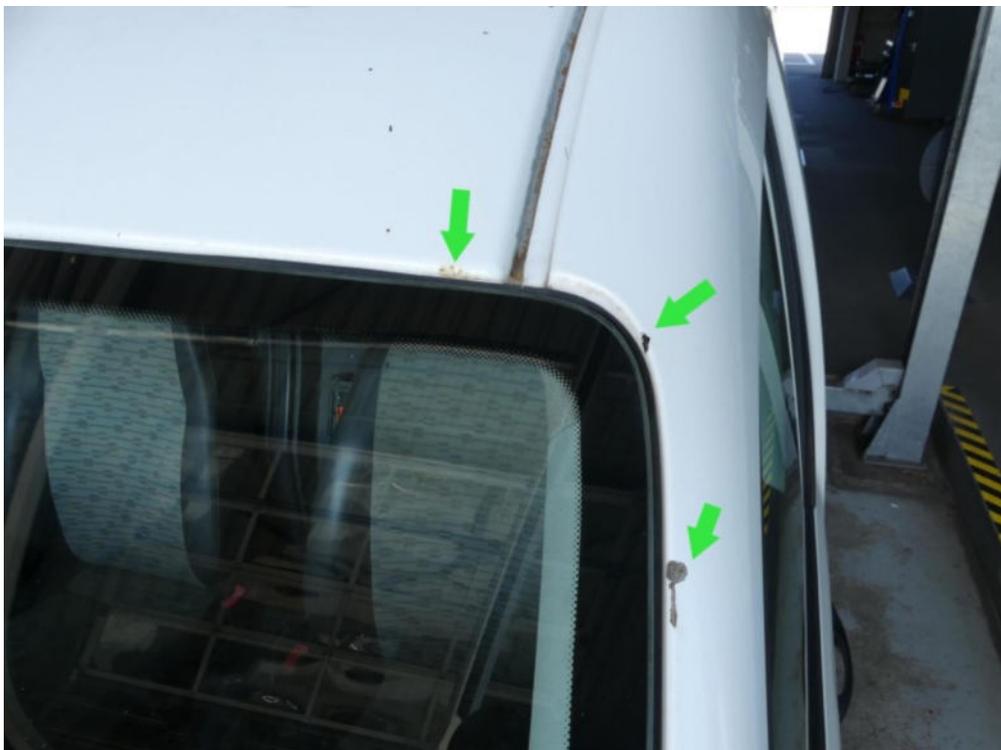
**Bild 28**

Korrosion  
Fahrzeugdach

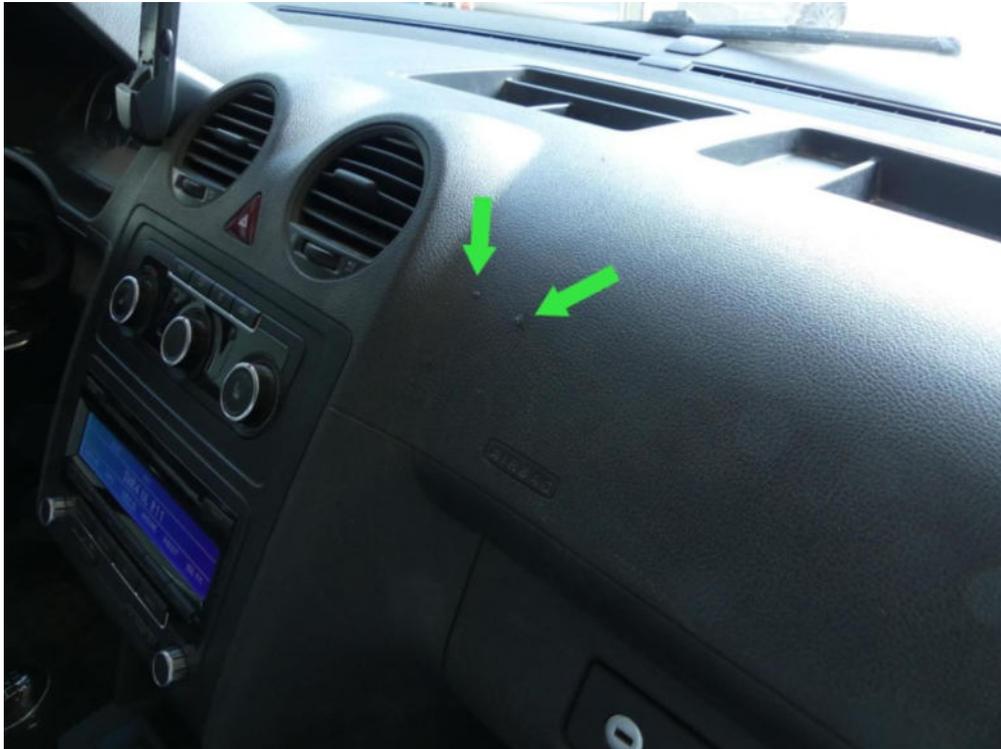
**Bild 29**

Löcher im  
Armaturenbrett

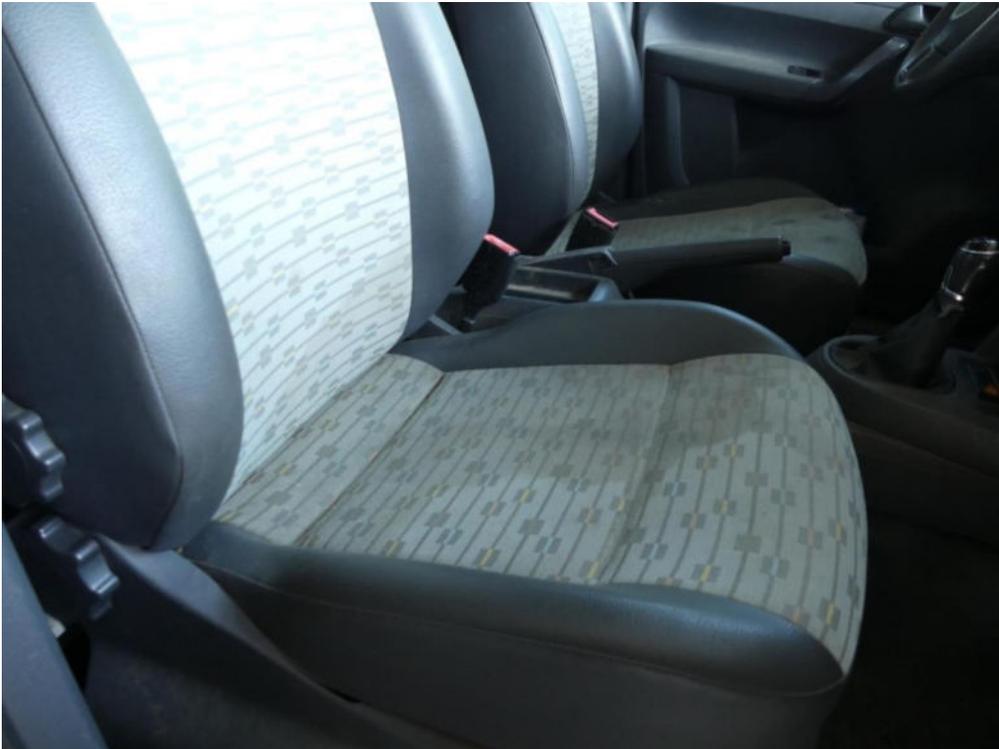
**Bild 31**

Das Fahrzeug weist dem Alter und Einsatzzweck entsprechende Gebrauchsspuren auf.  
Der Innenraum war ungepflegt.

Pflegezustand  
Fahrzeuginnenraum

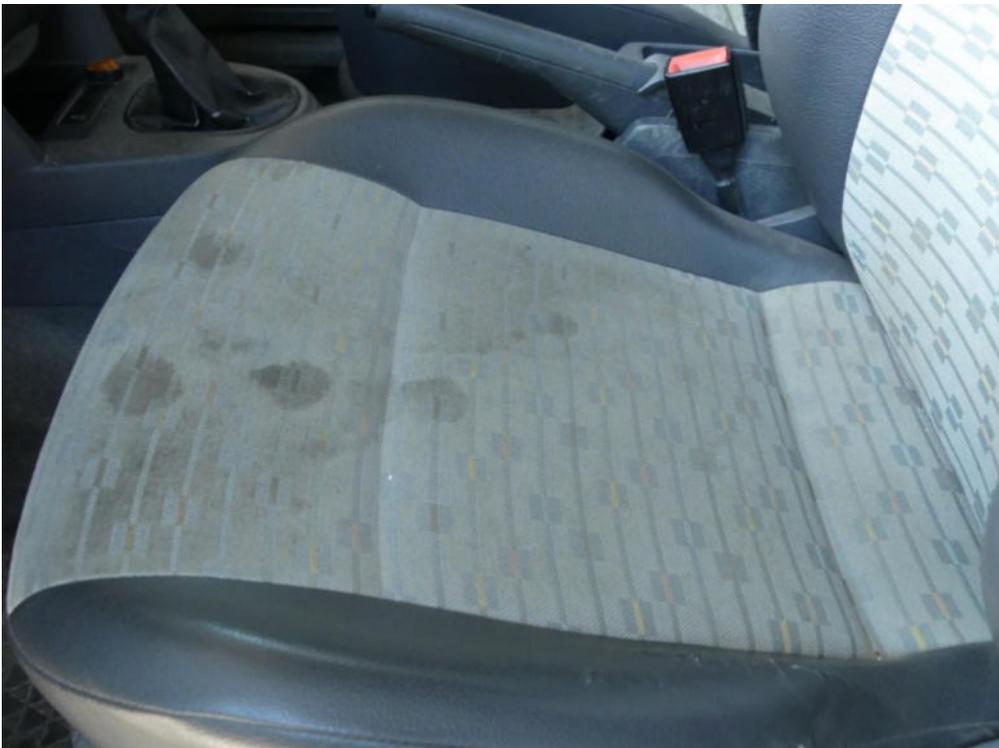
**Bild 32**

Pflegezustand  
Fahrzeuginnenraum

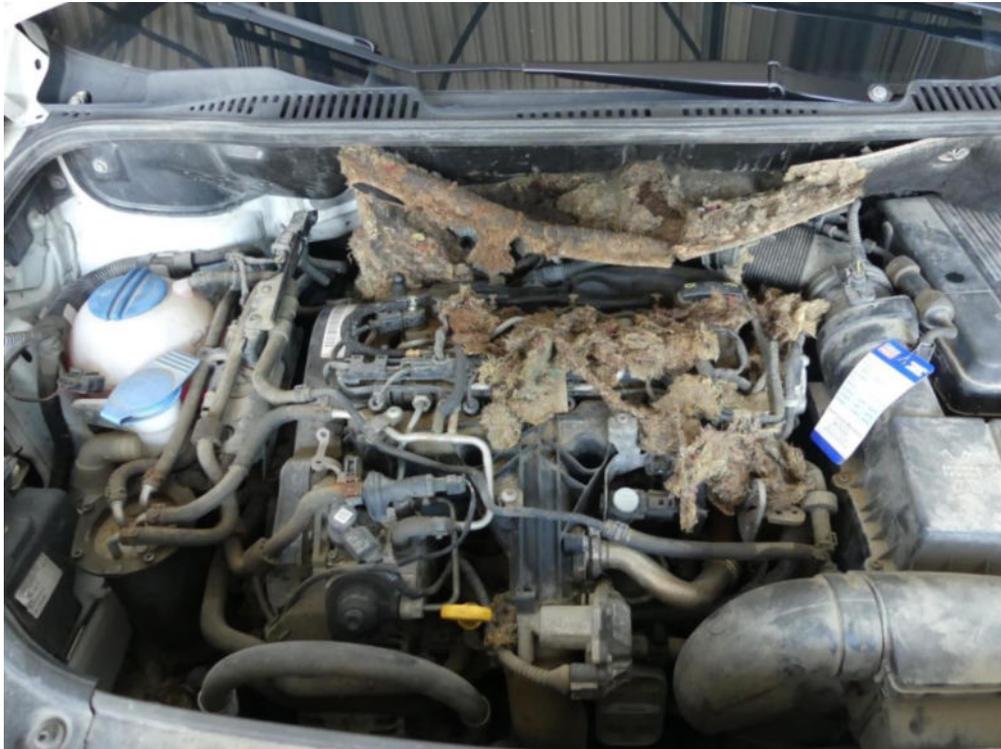
**Bild 33**

Marderspuren
