## Bewertungsgutachten

**WES LI350**

**WV1ZZZ2KZCX143483**

Fahrzeugart	Lastkraftwagen
Hersteller	VOLKSWAGEN-VW
Typ / Verkaufsbezeichnung	2KN / Caddy 2.0 TDI 4MOTION Maxi
Aufbauart	Geschlossener Kasten
HSN / TSN	0603 / AZH
Fahrzeug-Ident.-Nr.	WV1ZZZ2KZCX143483
zul. Gesamtmasse	2350 kg
Maße über alles L / B / H	4876 / 1794 / 1886 (mm)
Radstand	3000
Türen	5

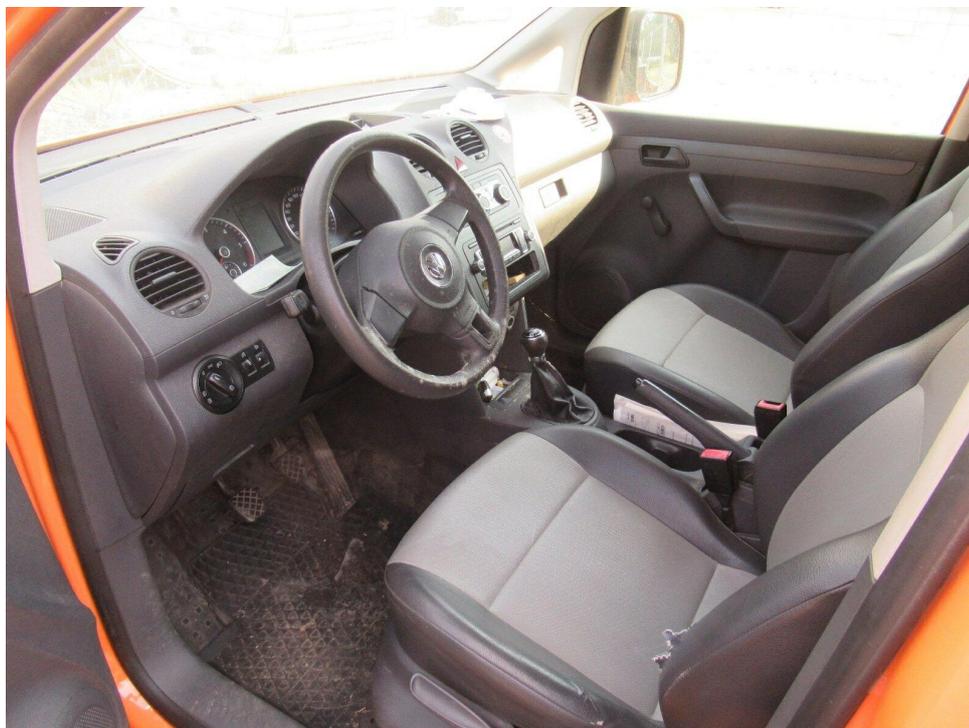
Bild 4 : Innenraum

Motor stark beschädigt, erneuern; Stoßfänger vorne und Hinten verschrammt, erneuern; Lackierung tw. verschrammt, lackieren mit Lackaufbau; Sitzbezug Fahrer beschädigt, erneuern; Wartung / Inspektion, erneuern.
