## Bewertungsgutachten

### Sonderkennzeichen 53VTD

Eigenfahrzeug Ihres Hauses Tandemwalze 53VTD  
Auftraggeber Landratsamt Schweinfurt Kreisbauhof, Oberwerrner Str. 22, 97464 Niederwerrn  
Ihr Auftrag vom 11.09.2024, mündlich durch

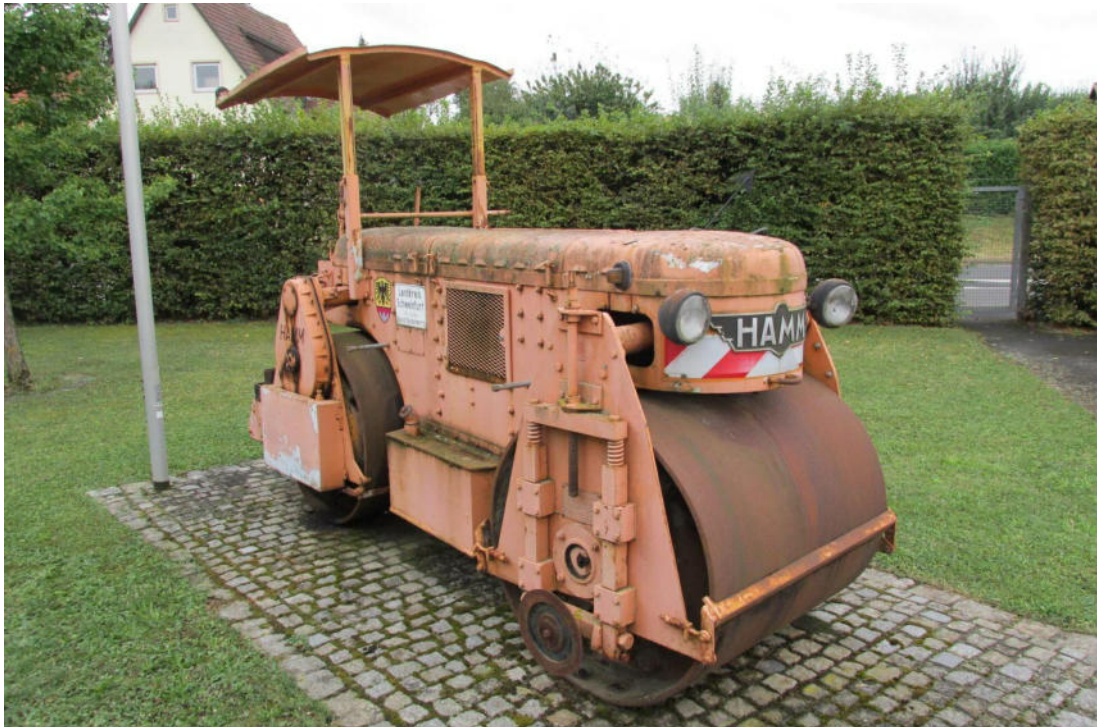
Bild 1 : Übersicht vorne rechts

Das Fahrzeug weist massive gebrauchstypische Abnutzungen, Witterungsschäden, Lackschäden und leichte Verkratzungen auf.

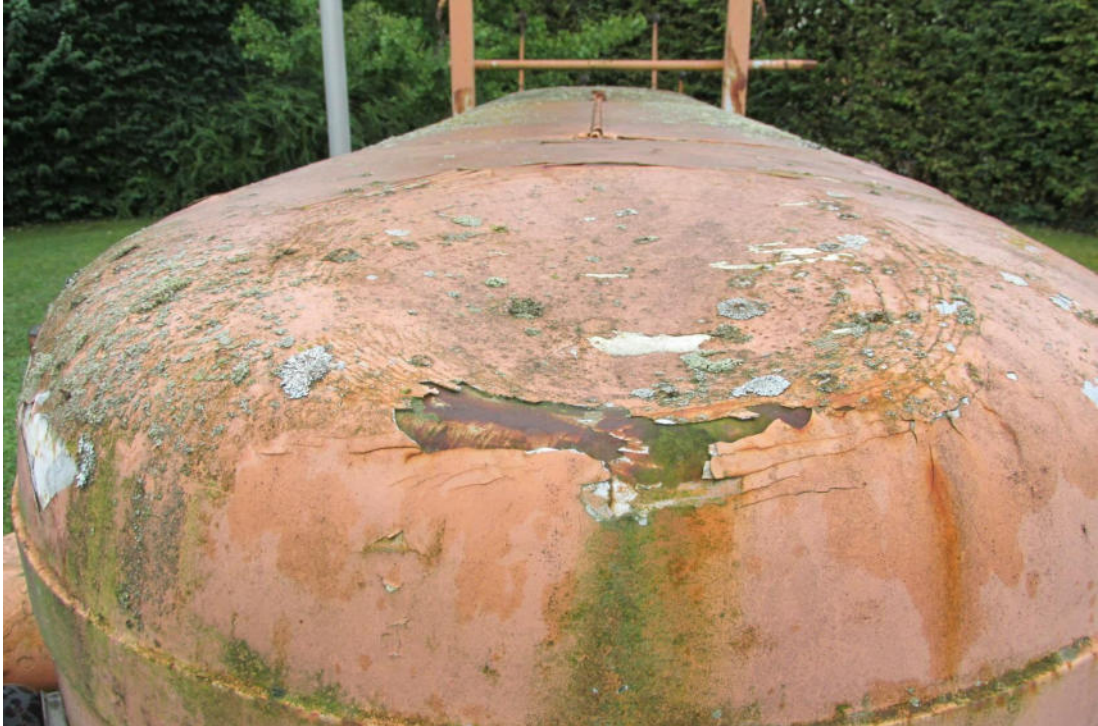
Bild 10 : Motorabdeckung deformiert

- Motorabdeckung deformiert, instandsetzen
- Lackschäden instandsetzen, instandsetzen
