BEWERTUNGSGUTACHTEN

24-1189-1-RH

<u>BETRIFFT</u>	<u>Fahrzeugbewertung</u>
Auftrag vom / durch	10.09.2024 / Herrn Müller
Fahrzeughalter	Stadt Garbsen
Sachverständiger	René Hufmüller
Besichtigungsdatum	16.09.2024

Fahrzeugart	Sonderfahrzeug
Aufbauart	Tanklöschfahrzeug
Fabrikat	Iveco / Magirus
Typ / Untertyp	EuroCargo (1991->2001) TYP 135 E 24 / TLF 16/25
KBA-Nummer	4192/000
Fahrzeug-Ident-Nummer	ZCFB1HH8002325221 identifiziert anhand Kopie Zulassungsbescheinigung Teil 1
Erste / Letzte Zulassung	12.10.2000 / 01.10.2020
Hubraum / Leistung	5.861 cm ³ / 177 kW (241 PS)
Motor	Motor 5,9 Ltr. - 177 kW Diesel
Motorart / Zylinder / Motorbauart	Diesel / 6 / Reihenmotor
Abgascode	Euro 2
Türen / Sitze	4 / 8
Leer- / zul. Gesamtgewicht / Nutzlast	7.900 / 14.000 / 6.100 kg
Länge / Breite / Höhe	7.360 / 2.500 / 3.150 mm
Anzahl Achsen	2
Antriebsart	Allradantrieb
Anzahl Vorbesitzer	0
Anzahl Halter	1
nächste HU	10/2024
nächste SP	10/2025
Laufleistung abgelesen	33.250 km
Farbe	Reinweiß / Leuchttrot
Allgemeinzustand	gepflegt
Karosseriezustand	Alters- und laufleistungsbedingte Gebrauchsspuren an der Karosserie und an den Karosserieanbauteilen, die den Fahrzeugwert nicht beeinflussen, werden im Gutachten

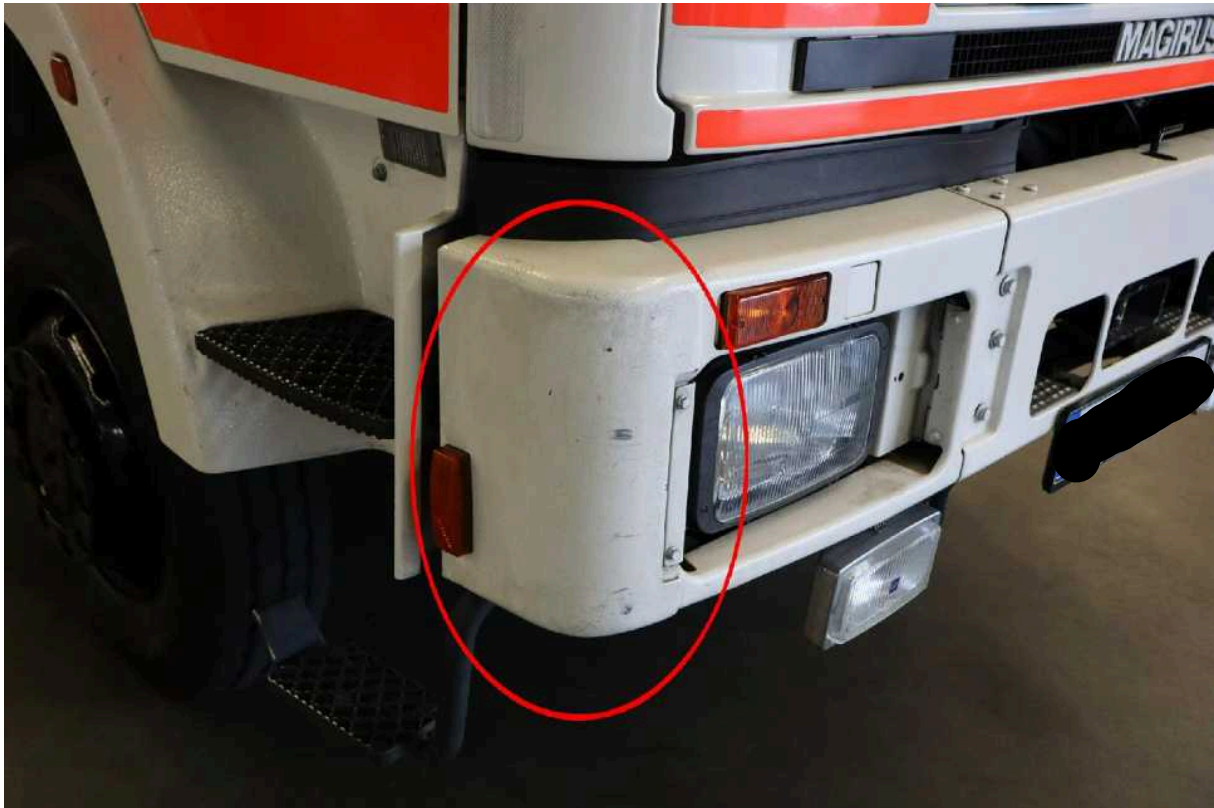
Fahrerhausecke hinten links verformt mit Rostansatz, Stoßfängerecke vorn rechts verschrammt, Aufbausäule rechts und links hinter der Hinterachse, Aufbau-Vorderwand links und Ecke hinten rechts Lackierung abgestoßen und mit Rost unterwandert.

Bild 9: Stoßfängerabdeckung vorn rechts verschrammt

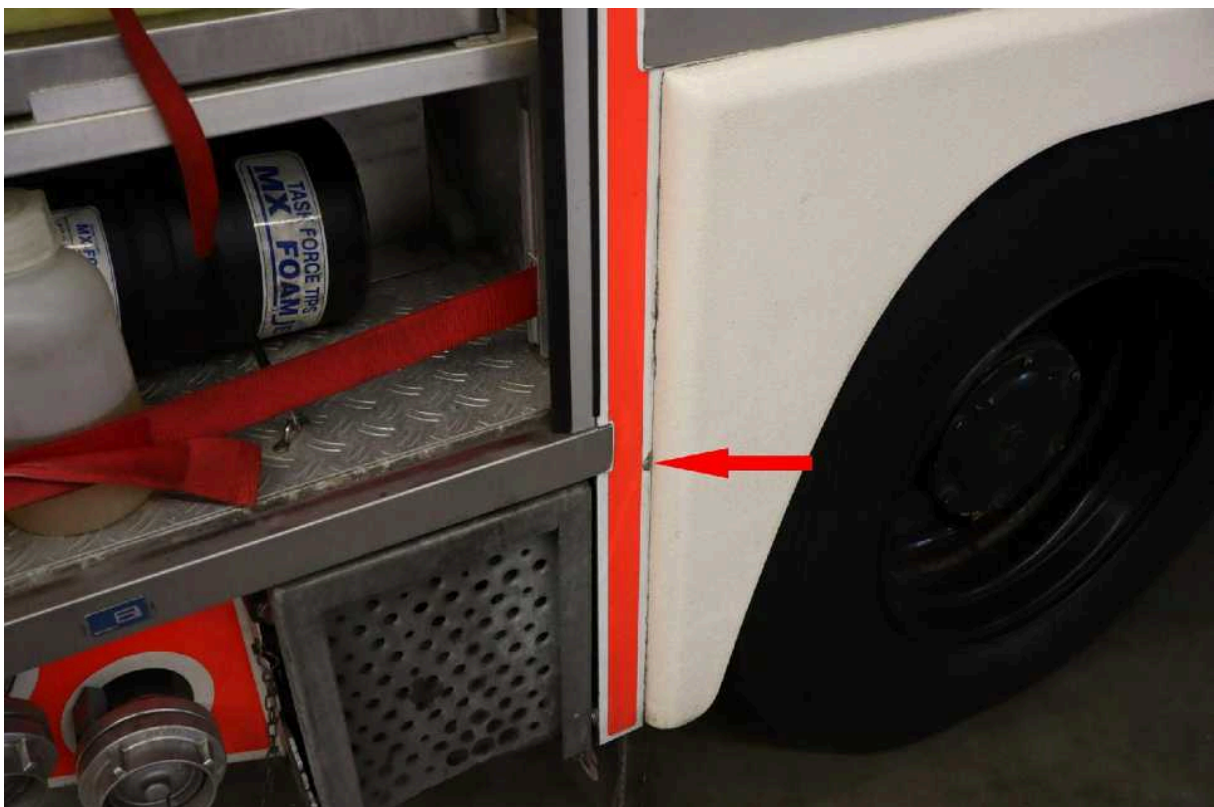
Bild 10: Lackierung an der Aufbausäule rechts hinter der Hinterachse abgestoßen mit Rostunterwanderung

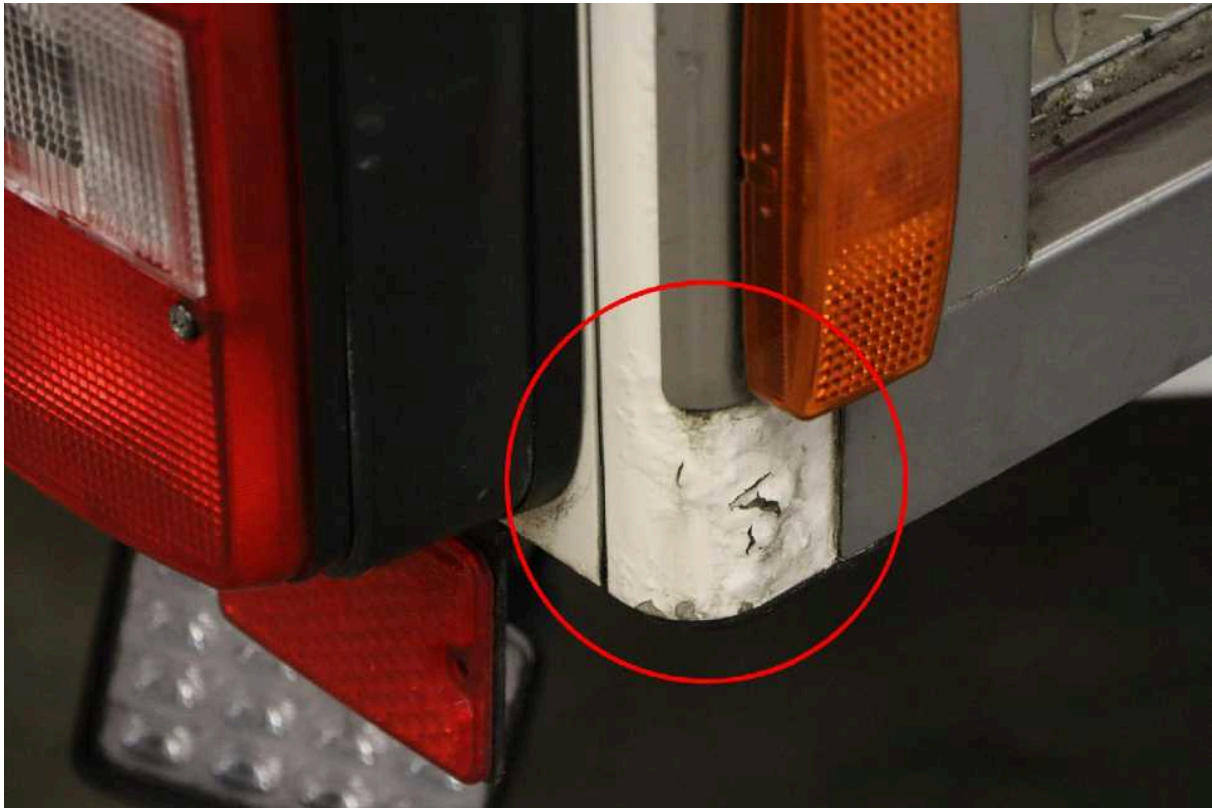
Bild 11: Rostansatz Aufbauecke hinten rechts

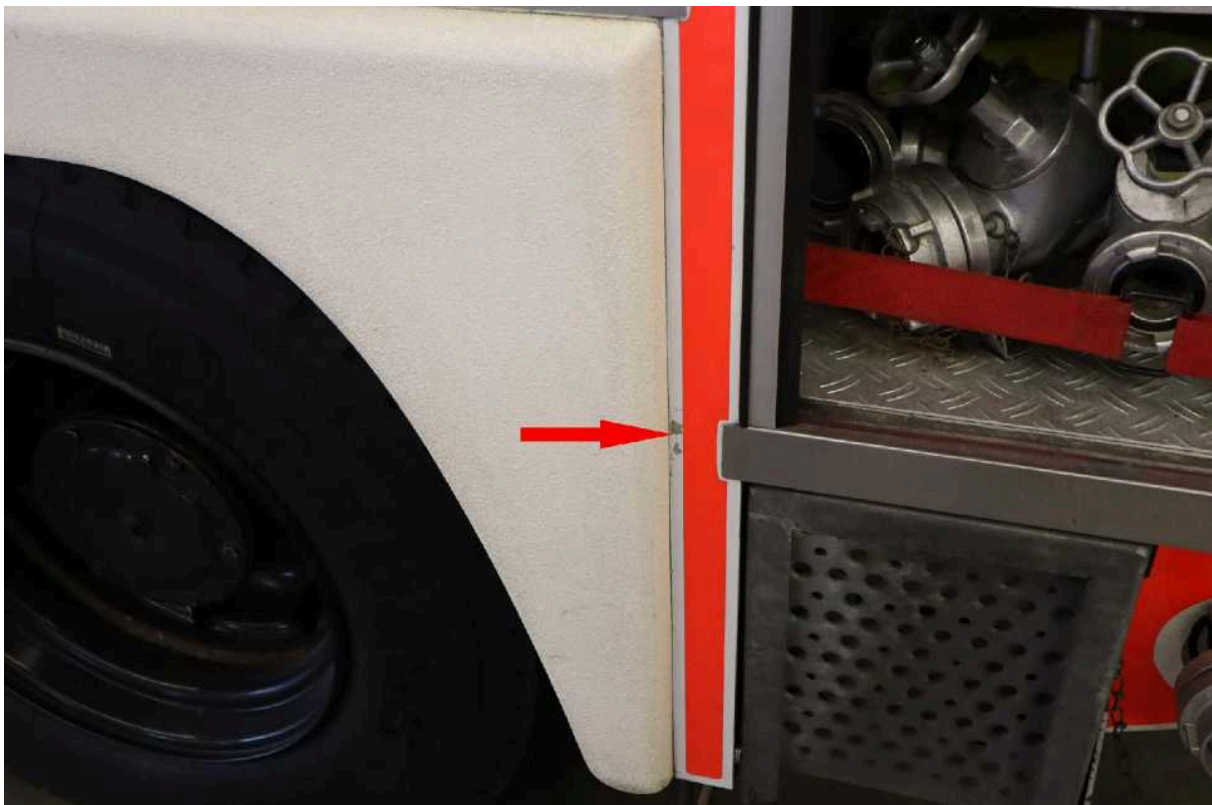
Bild 12: Lackierung an der Aufbausäule links hinter der Hinterachse abgestoßen mit Rostunterwanderung

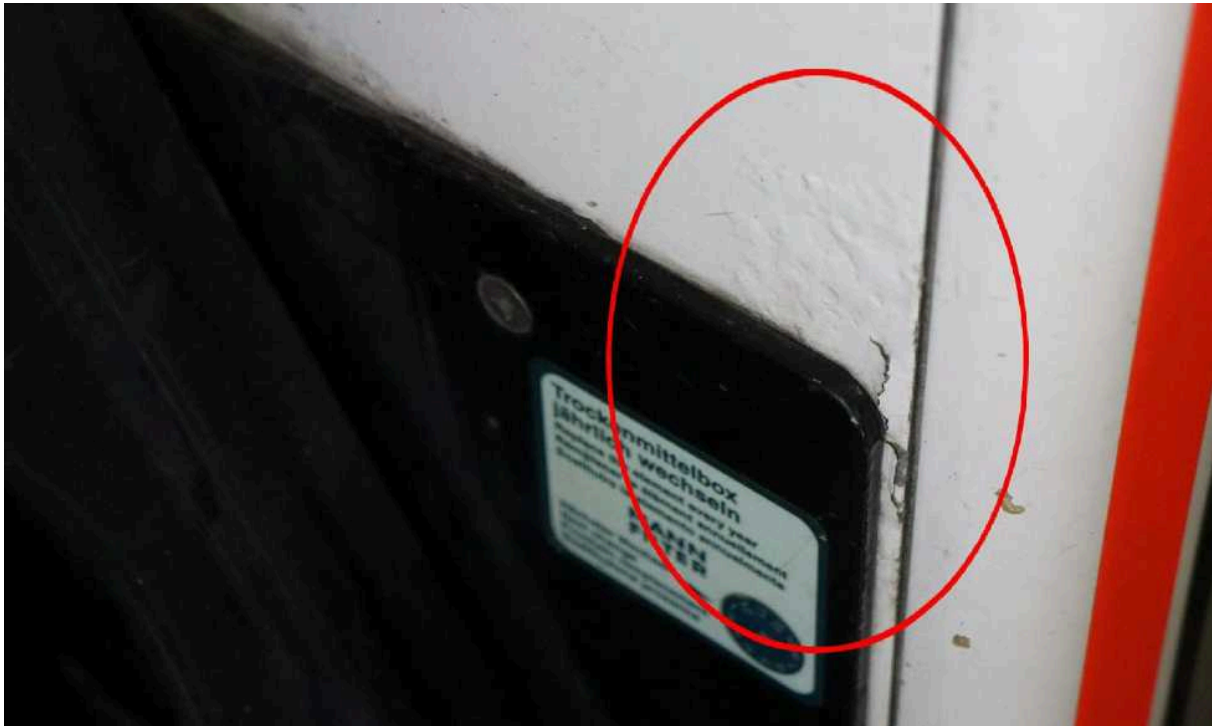
Bild 13: Rostansatz Aufbau-Vorderwand links

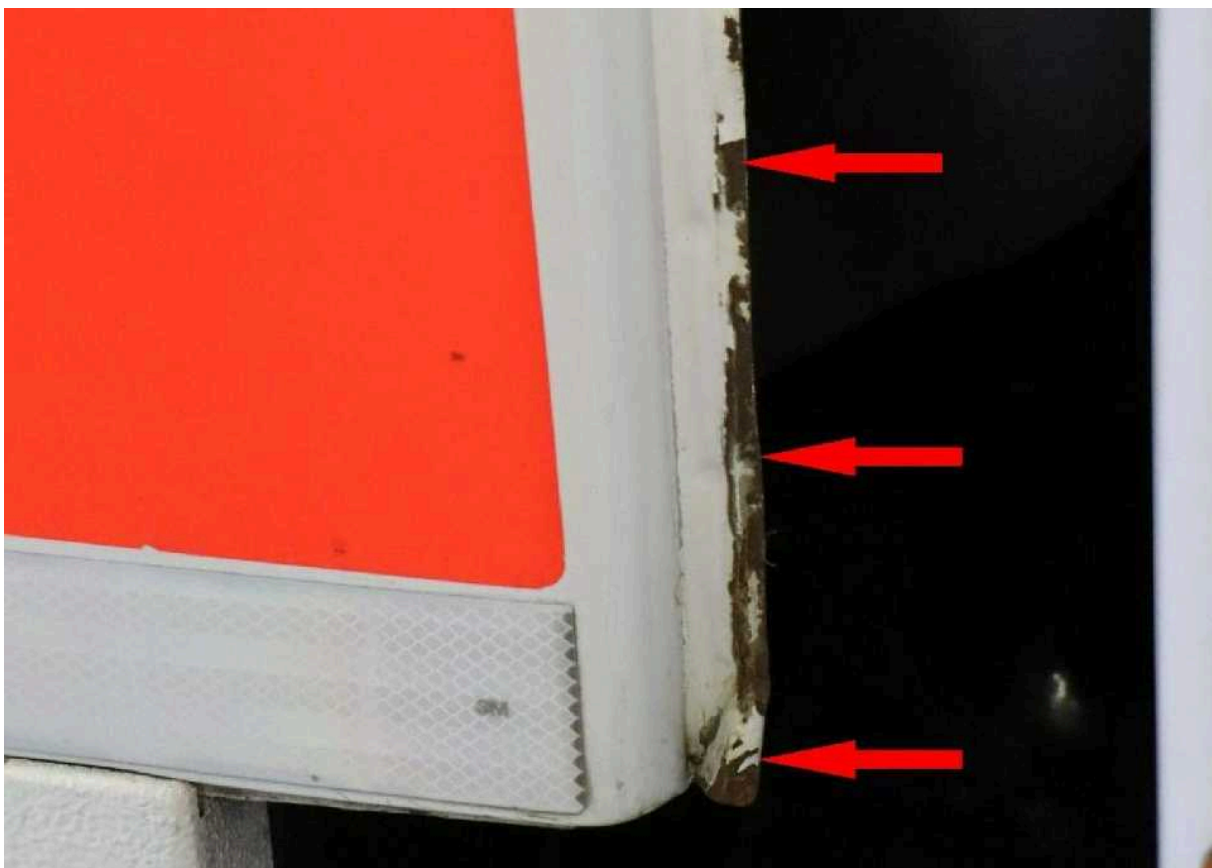
Bild 14: Fahrerhausecke hinten links verformt mit Rostansatz
