Sachverständigenbericht

Nr.: **F2409-1833**

Sachverständigenbericht
Anhänger

HA-2416

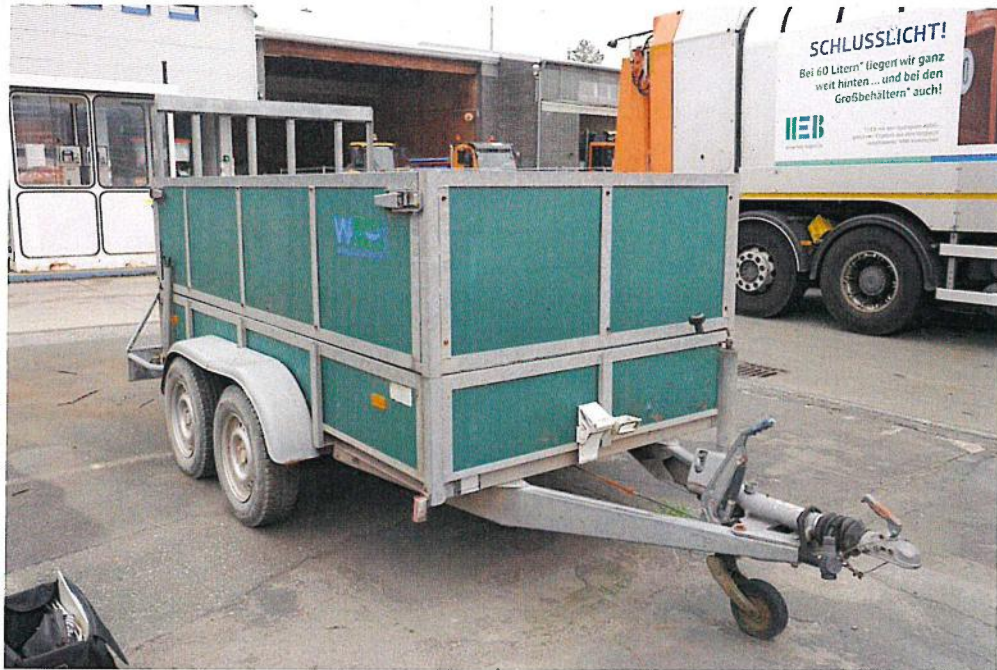
Bild Nr. 001

Außenansicht

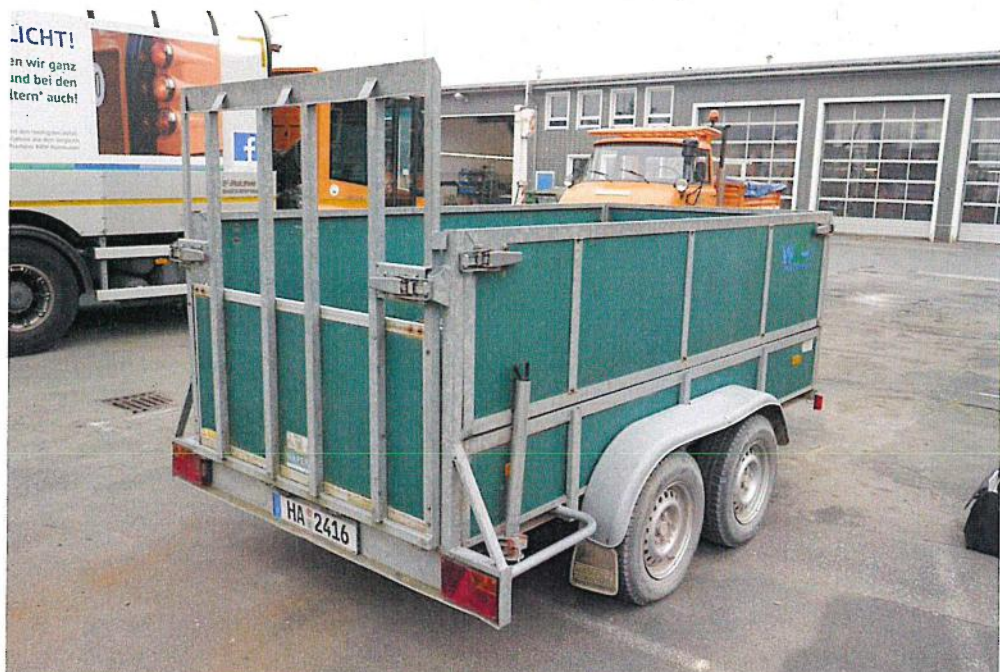
Bild Nr. 002

Außenansicht

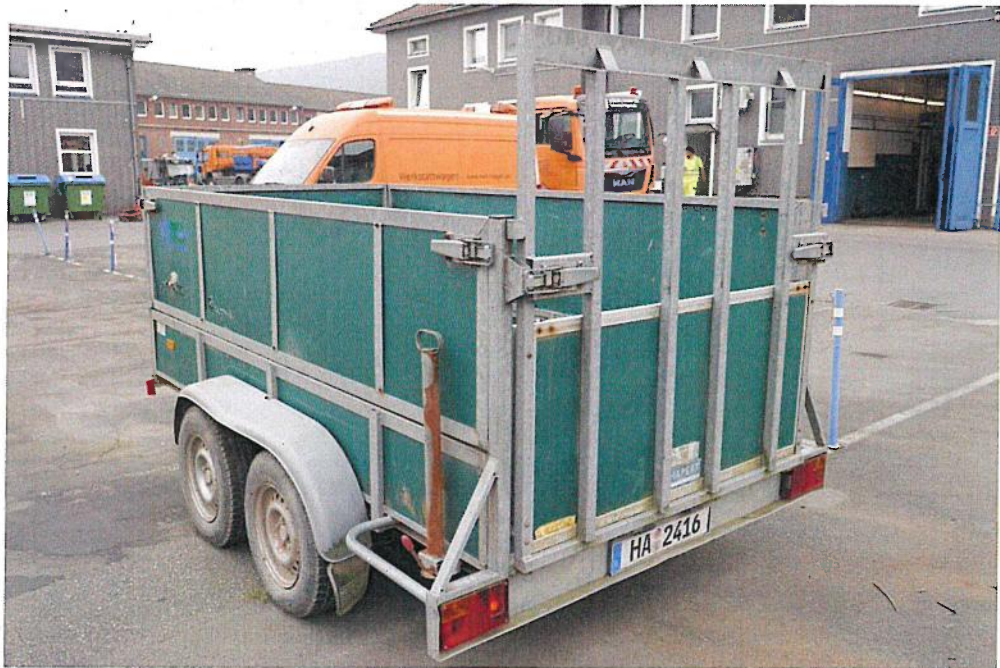
Bild Nr. 003

Außenansicht

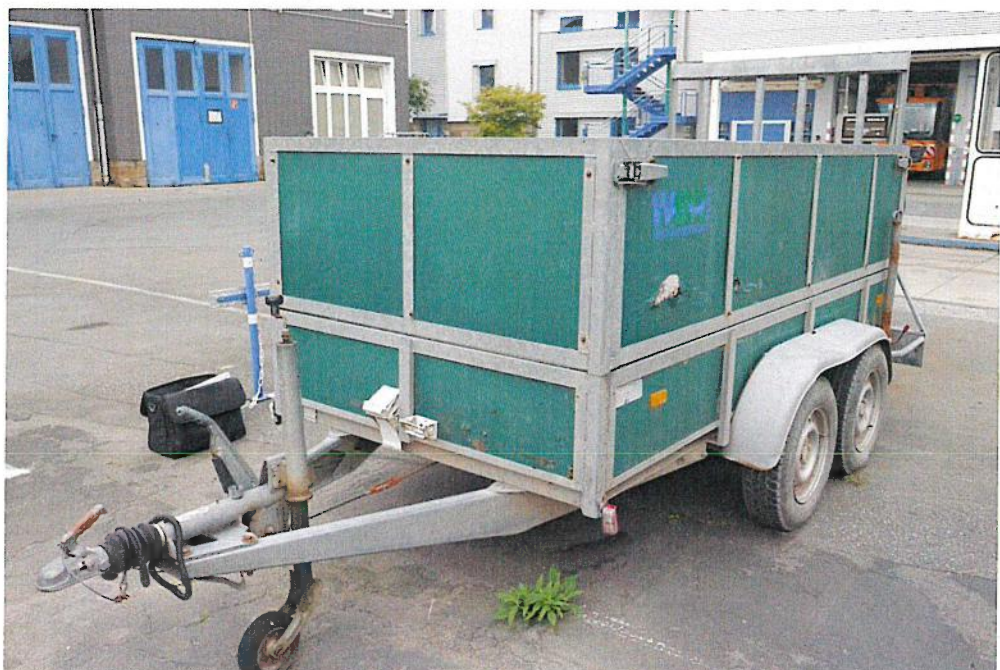
Bild Nr. 004

Außenansicht

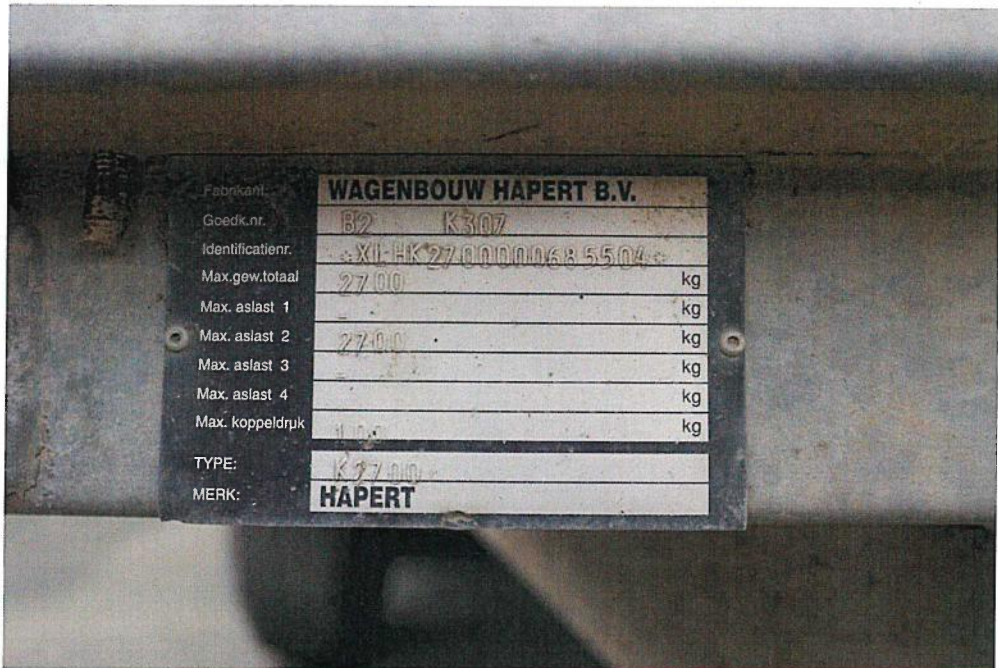
Bild Nr. 005

Typenschild

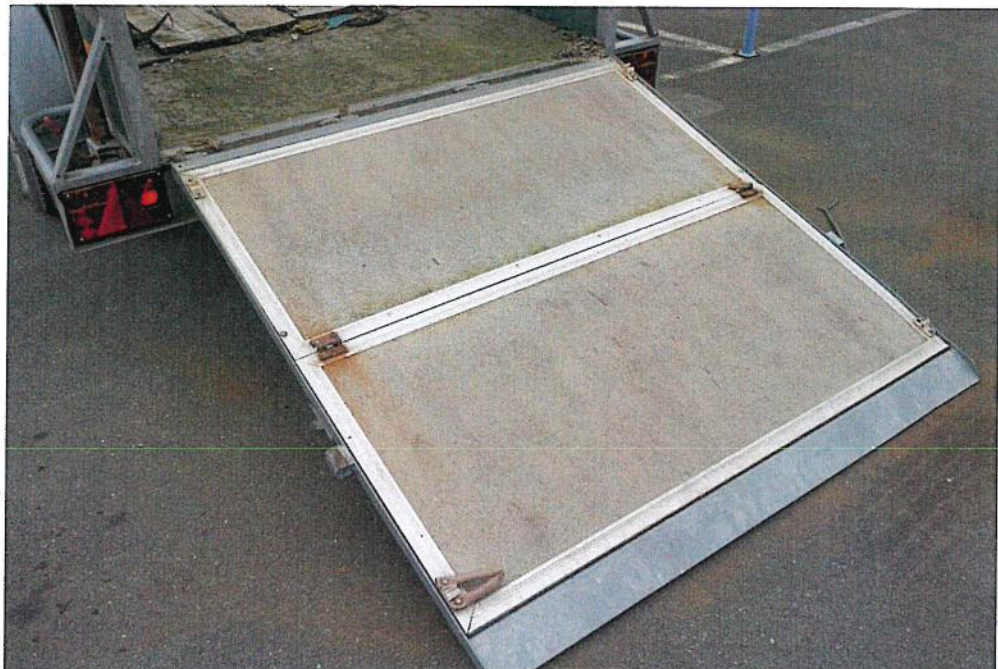
Bild Nr. 006

Ansicht Heckklappe/-rampe, Platten beschädigt

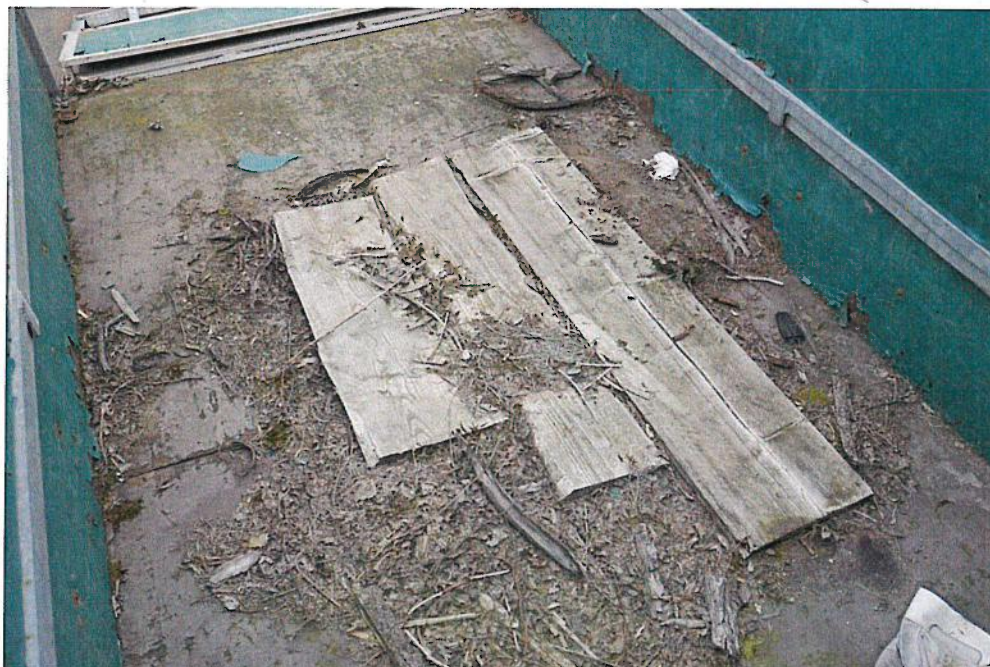
Bild Nr. 007

Bodenplatte und nahezu alle Seitenwände und Bordwandlerhöhungen morsch, Heckklappe mit Feuchtigkeitsschäden
Abschlussquerträger hinten örtlich leicht verformt
Stützrohre beidseitig verformt, rechts zusätzlich Halterung verformt
Kotflügel links verformt
Kotflügel rechts verformt, gerissen, prov. instandgesetzt
Splint Kurbel Stützrad fehlt
1 Unterlegkeil fehlt
Heckklappenverschluss rechts auf Grund von Verformungen am Aufbau leicht schwergängig, einfache Richtarbeiten erforderlich.

Bodenplatte morsch

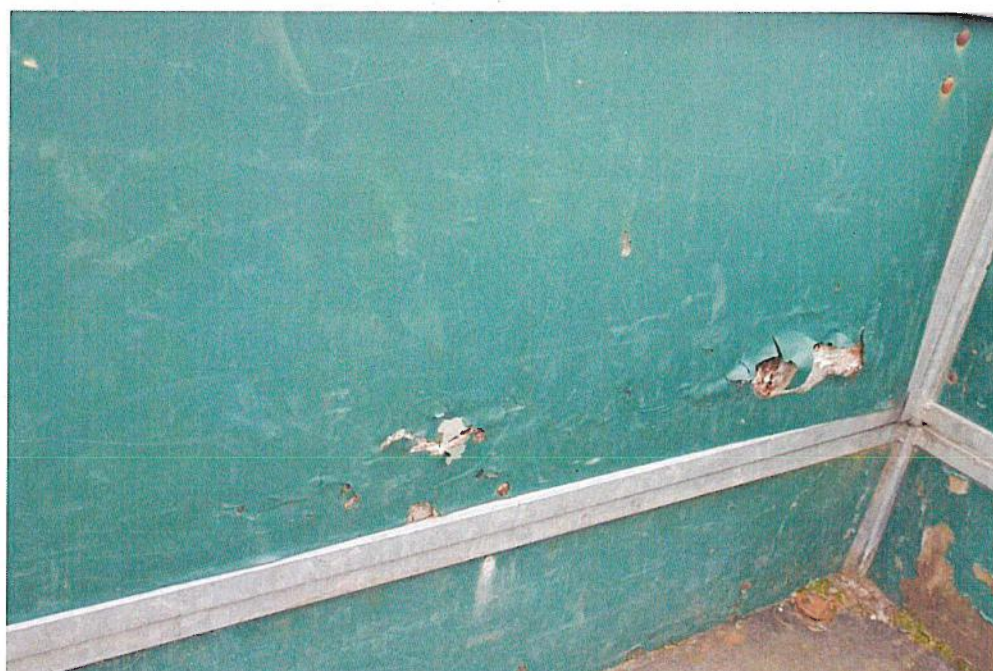
Bild Nr. 008

Bordwänderhöhlungen morsch (Löcher)

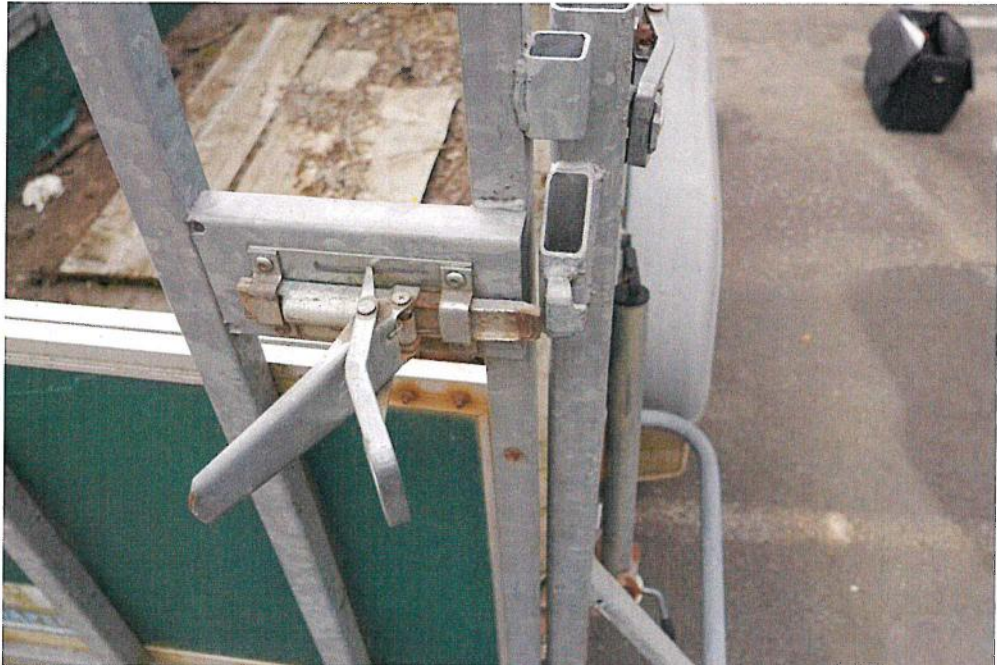
Bild Nr. 009

Verschluss Heckklappe mit leichtem Versatz, daher schwergängig

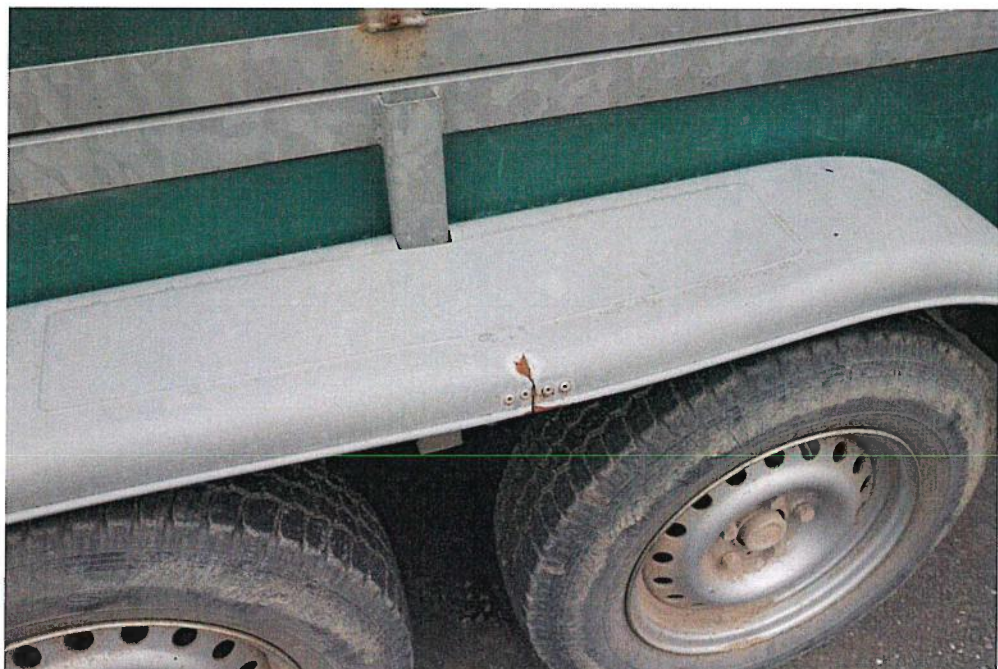
Bild Nr. 010

Kotflügel rechts verformt, gerissen, prov. instandgesetzt

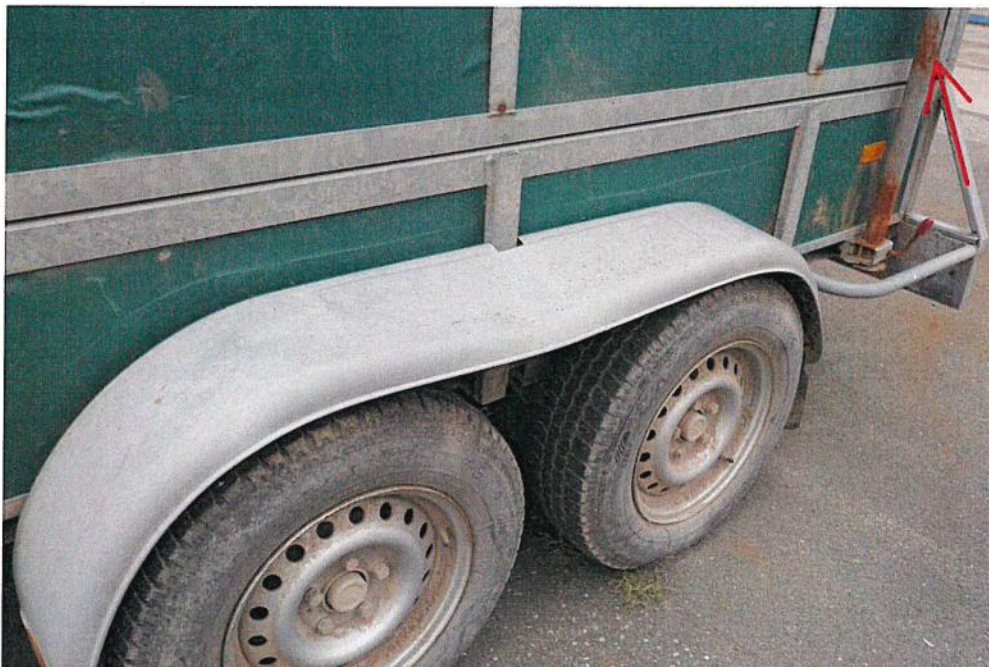
Bild Nr. 011

Stützrohr links verformt, Kotflügel links verformt

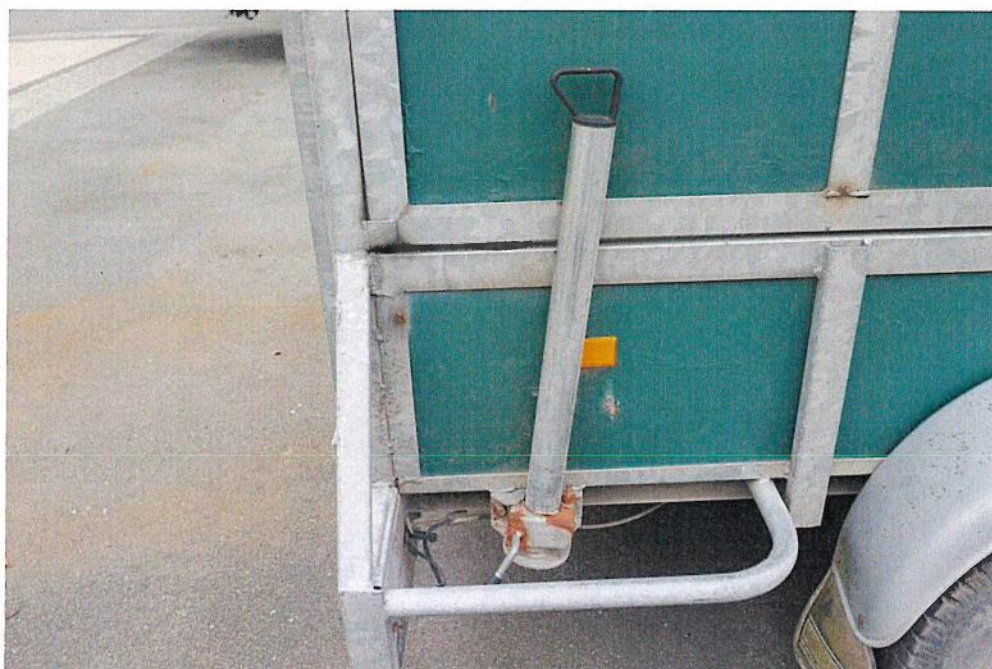
Bild Nr. 012

Stützrohr und Halterung hr verformt

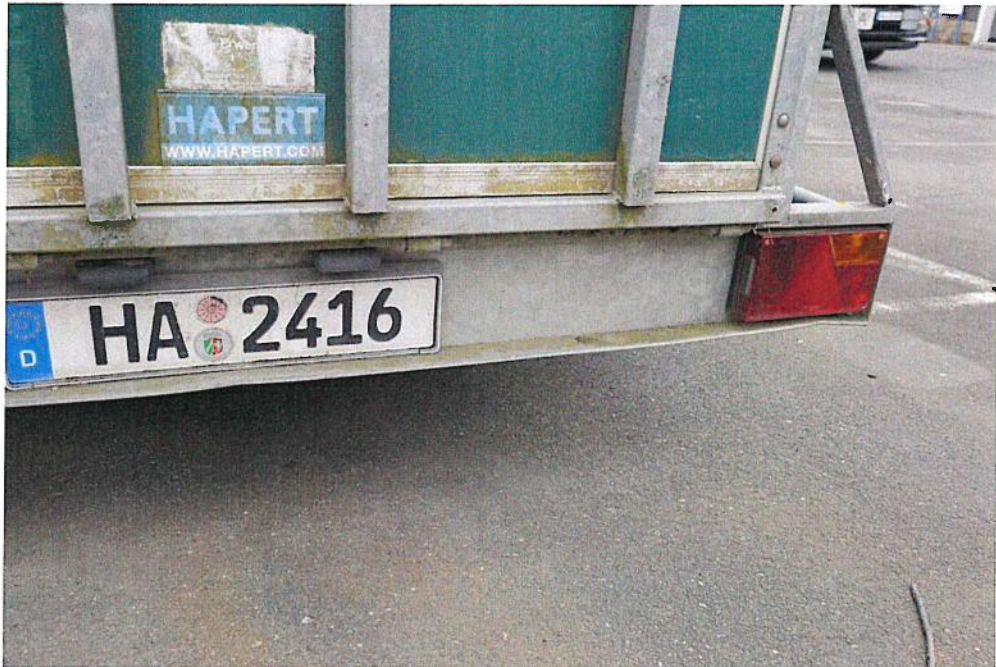
Bild Nr. 013

geringfügige Verformungen Abschlussquerträger

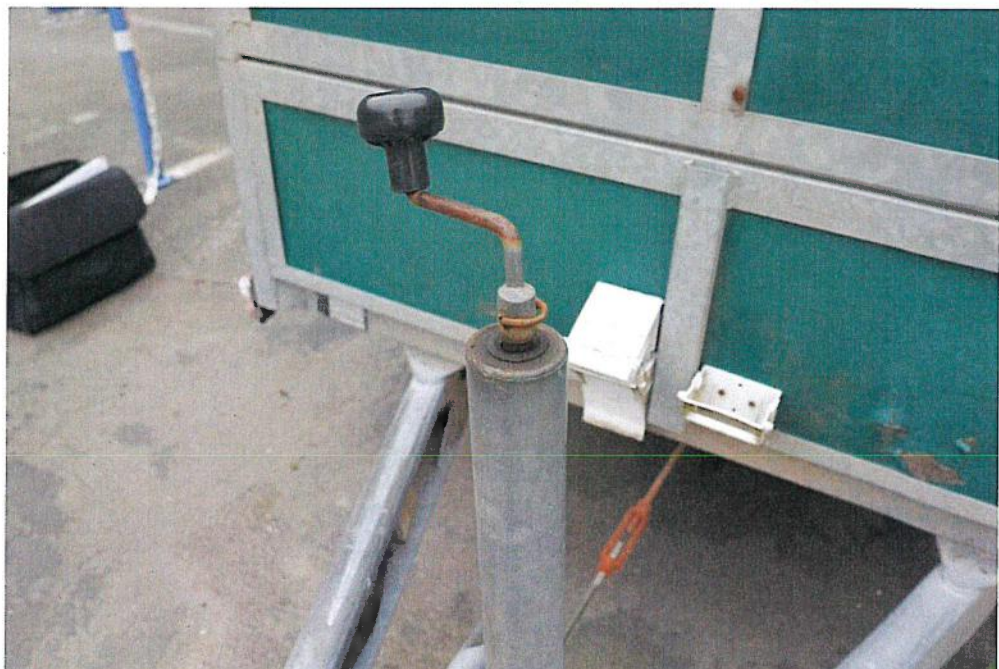
Bild Nr. 014

Splint Stützrad fehlt, 1 Unterlegkeil fehlt
